## **Závěrečná zpráva o výsledcích šetření mimořádné události**

Srážka vlaků Os 7023 a Mn 87001 v železniční stanici Karlovy Vary dolní nádraží

### **Accident and incident investigation report**

Collision of the regional passenger train No. 7023 with the freight train No. 87001 at  
Karlovy Vary dolní nádraží station

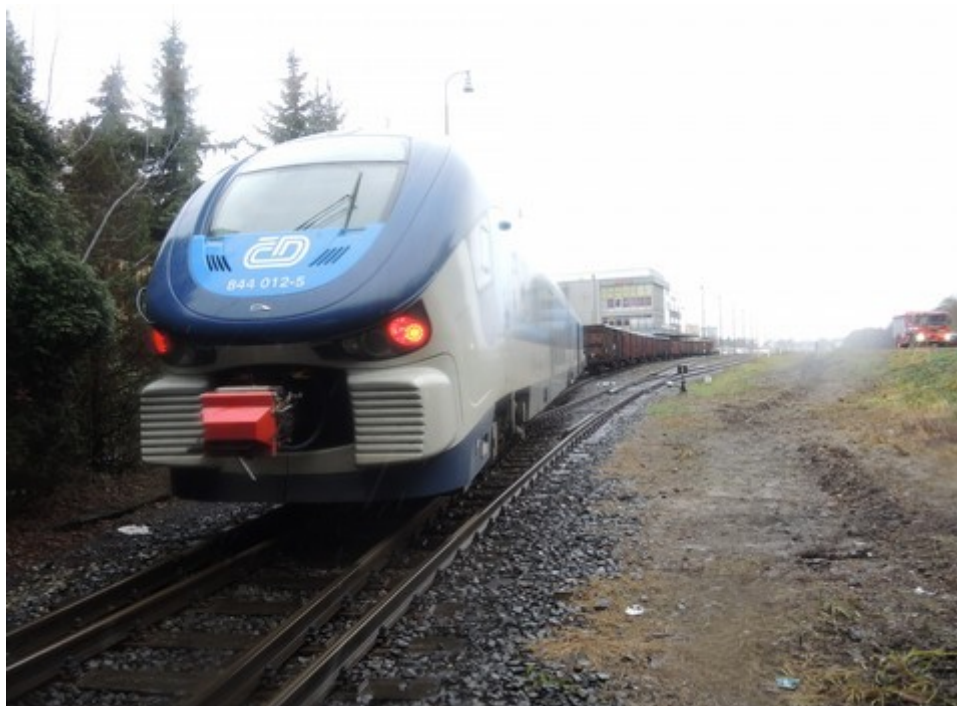
Obr. č. 1: Pohled na místo MU – srážku vlaků Mn 87001 a Os 7023

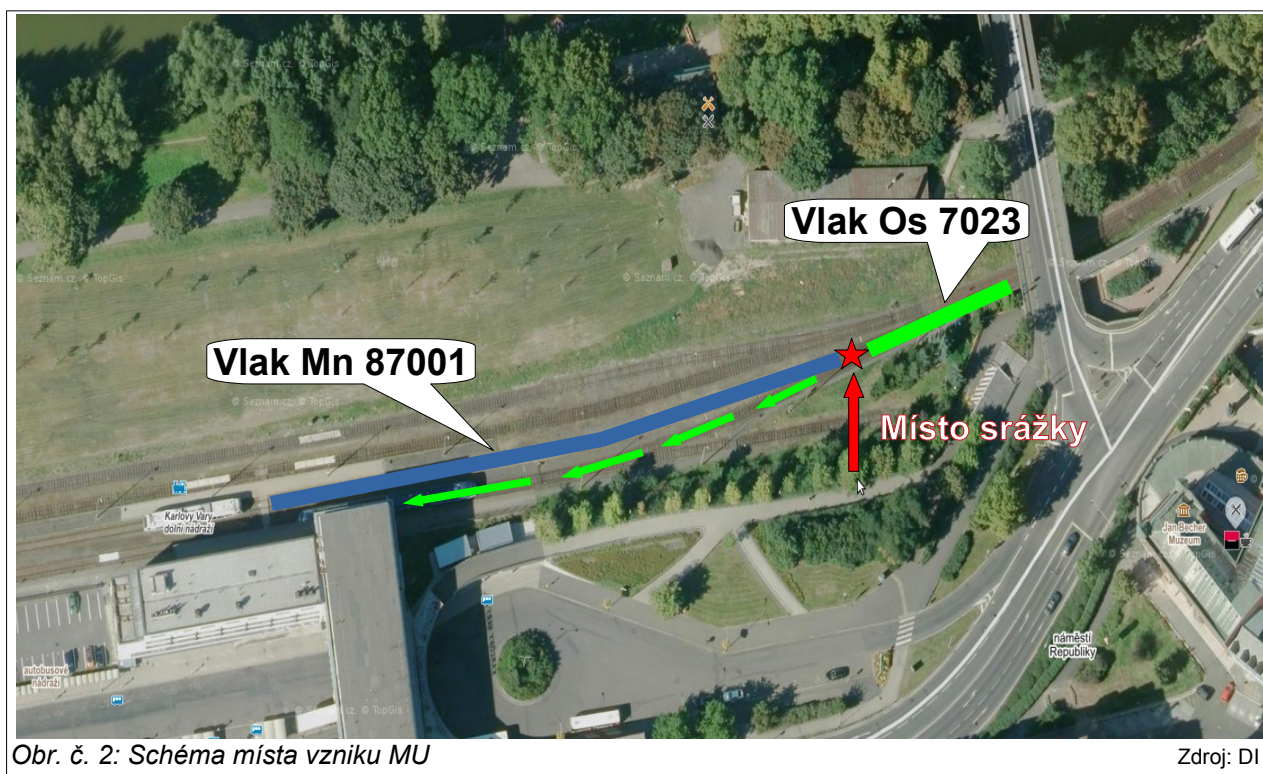
Dne 11. 12. 2018 v 8.20 h při vjezdu vlaku Os 7023 na 4. kolej žst. Karlovy Vary dolní nádraží došlo ke srážce s posledním vozem vlaku Mn 87001 stojícím na 2. koleji a zasahujícím do průjezdného průřezu postavené vlakové cesty pro vlak Os 7023 v obvodu výhybky č. 23.

Obr. č. 2: Schéma místa vzniku MU

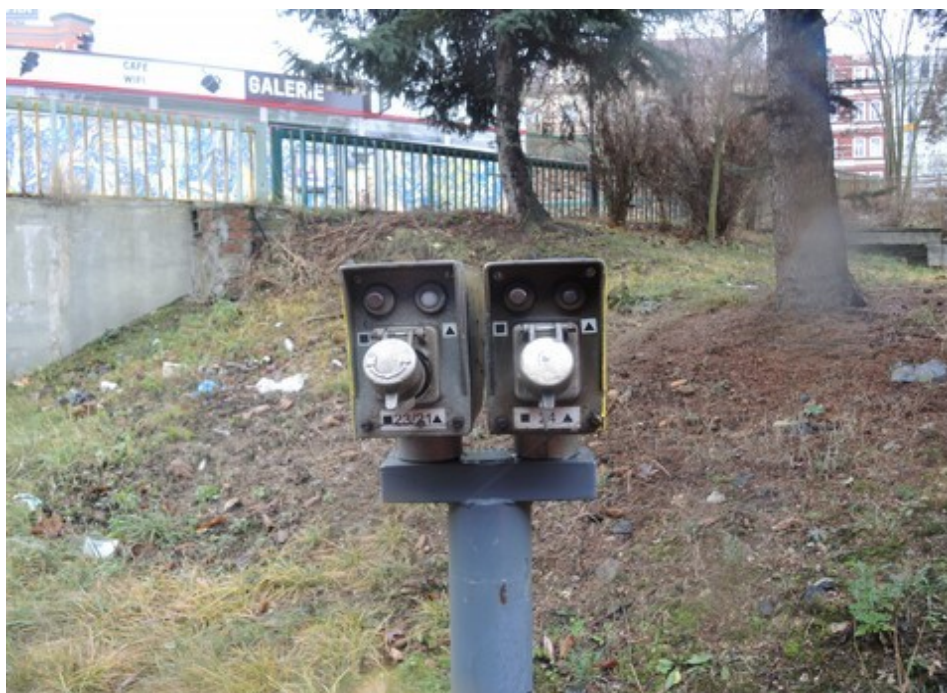
Obr. č. 3: Pohled na elektromagnetické zámky SZZ na karlovarském zhlaví žst. Karlovy Vary dolní nádraží

- klíče výhybek č. 23 a 24 byly zasunuty v elektromagnetických zámcích č. 23 a 24, klíče od výkolejek Vk3, Vk4 a Vk5 byly uzamčeny ve výkolejkovém zámku, návěstní vložka od dopravní D3 Karlovy Vary-Březová uzavřena, závěr výměn od Karlových Varů-Březové uzavřen, návěstní vložka S1-2 do Karlových Varů-Březové uvolněna, návěstní vložka L1-4 do žst. Karlovy Vary uzavřena, závěr výměn od Karlových Varů uzavřen, návěstní vložka od Karlových Varů uvolněna, plomby na řídicím přístroji neporušeny;

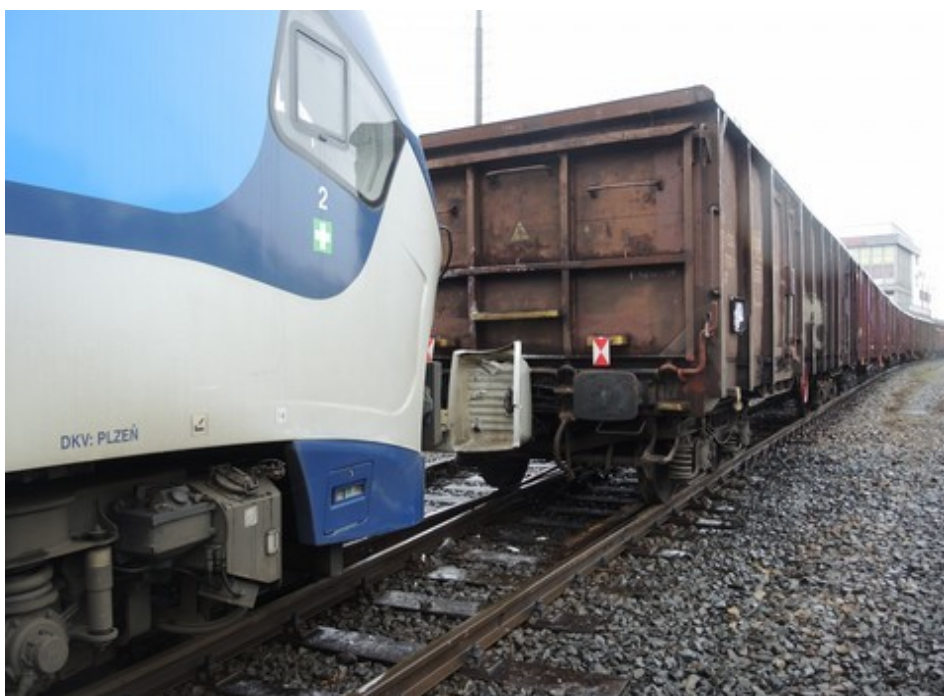
- nedovolené přestavení výhybky č. 23 obsazené drážním vozidlem výhybkářkou/signalistkou žst. Karlovy Vary dolní nádraží.

Obr. č. 4: Pohled na postavení jízdní cesty pro vlak Os 7023 na výhybce č. 23 na koleji č. 4

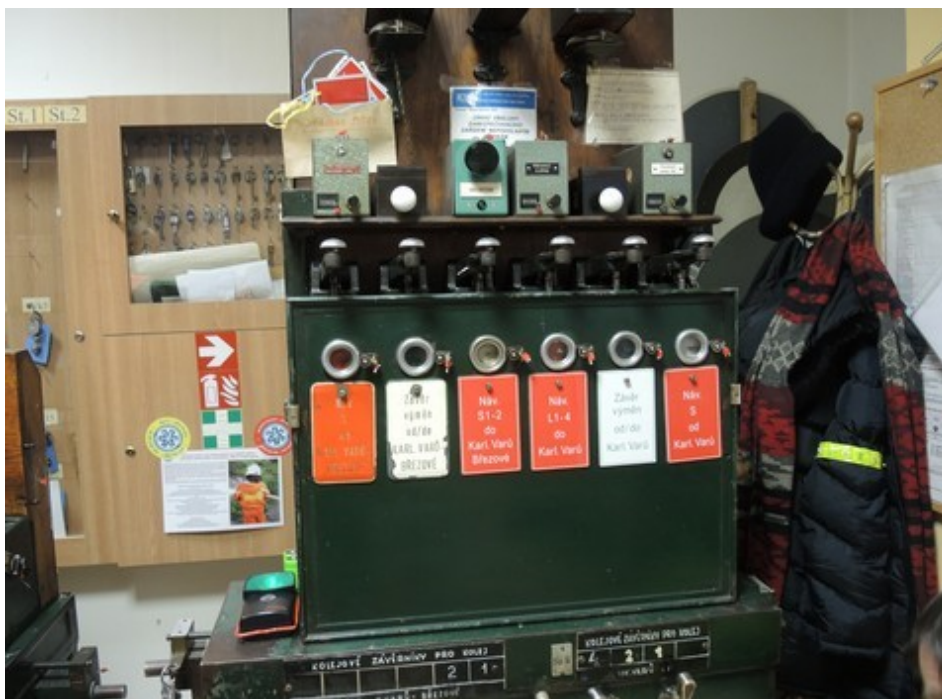
- na 1. stavědlovém přístroji byla hradlová zarážka od Karlových Varů vybavena, návěstní vložka S od Karlových Varů uvolněna, závěr výměn od Karlových Varů uzavřen, návěstní vložka L1-4 do Karlových Varů uzavřena, hradlová zarážka do Karlových Varů nevybavena, na kolejovém číselníku uvolněno č. koleje 4 od Karlových Varů, plomby na stavědlovém přístroji neporušeny;

Obr. č. 5: Pohled na řídicí přístroj elektromechanického SZZ v dopravní kanceláři žst. Karlovy Vary dolní nádraží
