Drážní inspekce
The Rail Safety Inspection Office

Zpráva o výsledcích šetření příčin a okolností vzniku mimořádné události

Investigation Report of Railway Accident

Derailment of six freight wagons during movement of freight train No. 67613
between branch Karlovy Vary-Dvory and Karlovy Vary station

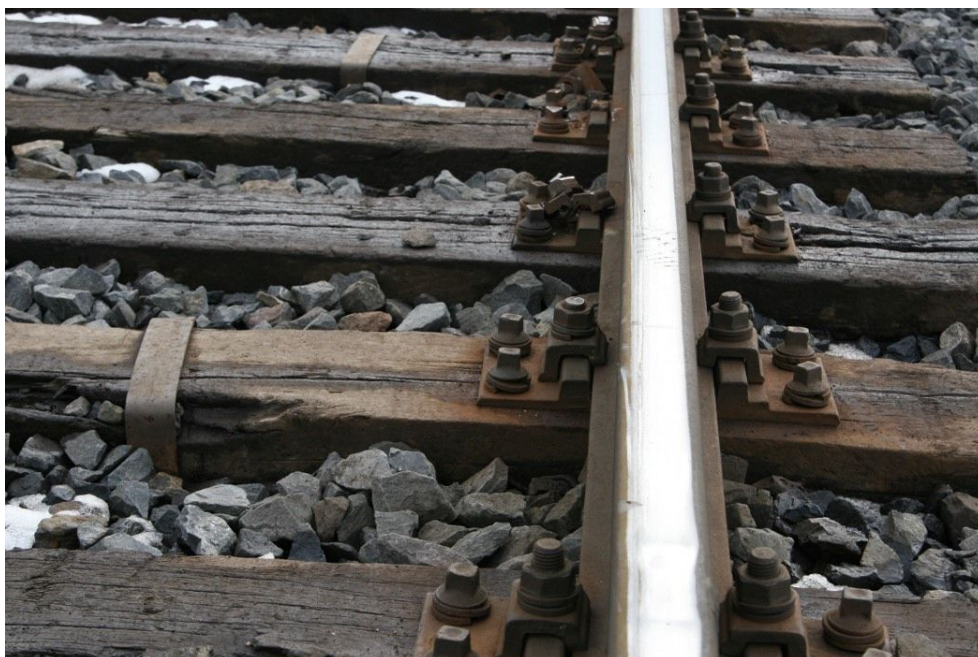
Při ohledání místa MU bylo zjištěno: Místo vykolejení, tzv. „bod nula“, byl určen v km 186,732 na 1.TK ve vzestupnici pravostranného oblouku, kde byly patrné na hlavách obou kolejnicových pásů čtyři stopy od okolků dvojkolí vozu. Stopy směřovaly vlevo ve směru jízdy vlaku. Bod nula se nacházel v úseku 1. TK, který byl označen návestmi „Začátek pomalé jízdy“ a „Konec pomalé jízdy“. Od bodu nula až na zhlaví žst. Karlovy Vary byly zjištěny na pračcích stopy po jízdě vozu ve vykolejeném stavu. Podél 1. TK byly také nalezeny brzdové zdrže. Na zhlaví žst. Karlovy Vary se nacházel konec vlaku Pn 67613. Ohledáním bylo zjištěno, že na výhybce č. 42 a/b v km 185,906 došlo k vykolejení pěti TDV řady Falls řazených ve vlaku jako jedenácté, šestnácté, sedmnácté, osmnácté a devatenácté. Jedenácté TDV bylo vykolejeno jedním podvozkem a zůstalo zaklíněno přes nárazníky desátého TDV, šestnácté, sedmnácté, osmnácté a devatenácté TDV byla vykolejena oběma podvozky a zůstala stát zabořena ve štěrkovém loži, nakloněná na pravou stranu. U vozu řazeného jako desátý za lokomotivou (Falls 81 54 6683 266-5) chyběly brzdové zdrže a všechna dvojkolí nesla stopy po jízdě ve vykolejeném stavu. Čelo vlaku Pn 67613 se nacházelo v km 185,602, tj. 1130 m od místa vykolejení (bodu nula).

Obr. č. 3: Pohled na „bod nula“ a poškozená upevňovadla Zdroj: DI

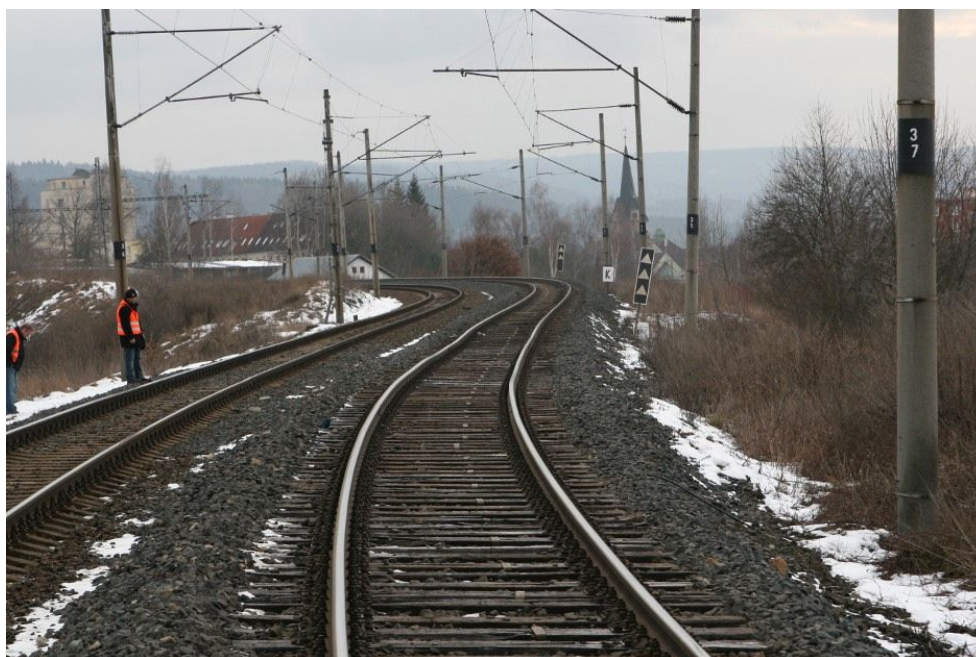
Obr. č. 4: Pohled na 1.TK v bodě nula - viditelná nerovnost koleje
Zdroj: DI

- mezní provozní odchylky převýšení koleje od projektované hodnoty dle tabulky 10.1 ± 20 mm byly překročeny v bodech 7-19. V místě vykolejení je vzesupnice s bodem obratu. Ve střední části vzesupnice v km 186,739 – 186,751 docházelo k deformaci koleje, kdy se projeví odchylky od projektovaného převýšení koleje větší než 20 mm s lokálním maximem v km 186,744 (bod 12), kdy je rozdíl projektované a změřené hodnoty 58 mm. Z důvodu zavedení pomalé jízdy (30 km/h) není překročení mezních odchylek v příčinné souvislosti se vznikem MU.

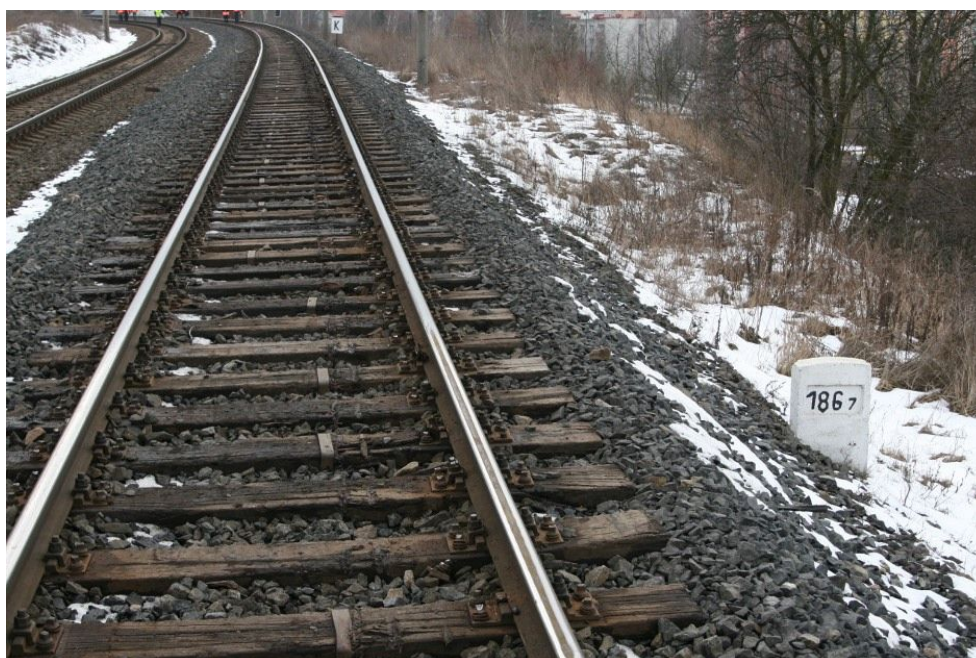
Obr. č. 5: Stopy po okolcích dvojkolí na pražcích

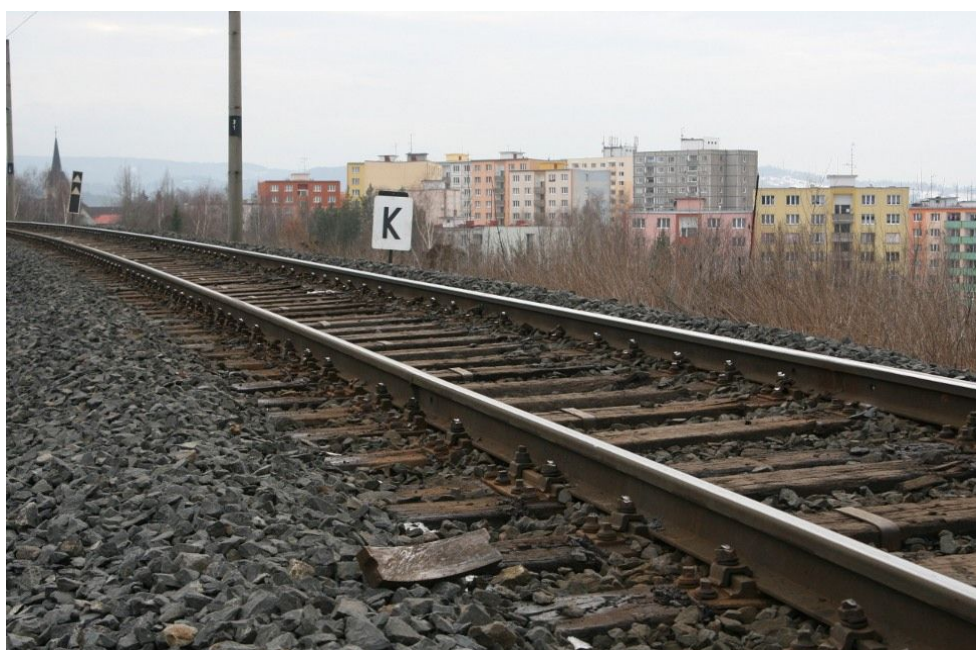
Obr. č. 6: Pohled na brzdovou zdrž ležící vedle 1.TK

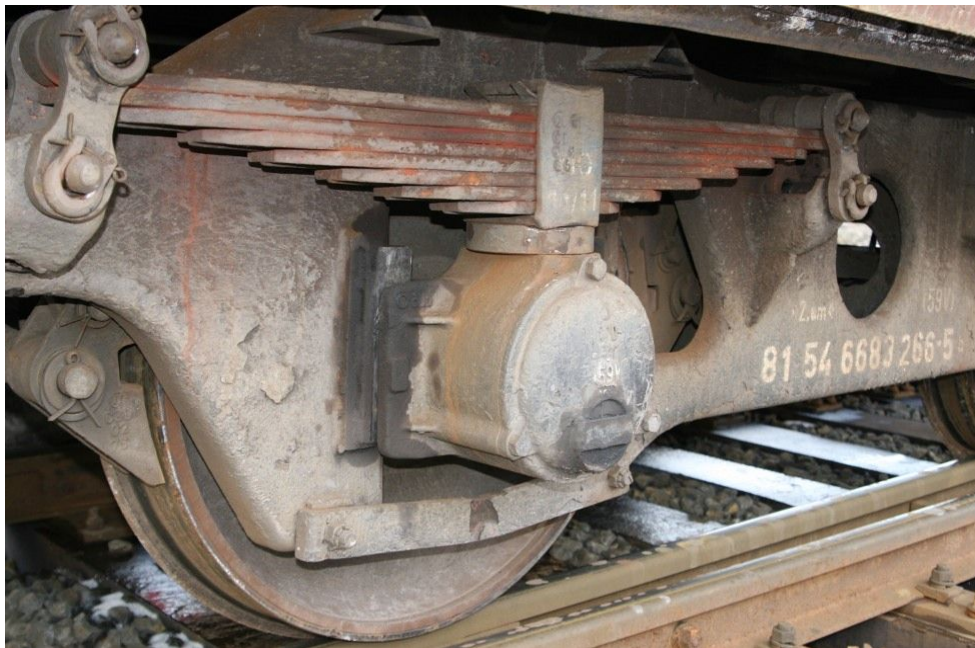
Obr. č. 7: Chybějící brzdové zdrže a stopy po vykolejení na voze Falls 81 54 6683 266-5
