Drážní inspekce
The Rail Safety Inspection Office

Zpráva o výsledcích šetření příčin a okolností vzniku mimořádné události

Vykolejení 4 drážních vozidel za odjezdu nákladního vlaku Pn 69060 na
dráze železniční, celostátní, v železniční stanici Kladno

Derailment of four freight wagons during movement of freight train No. 69060
at Kladno station

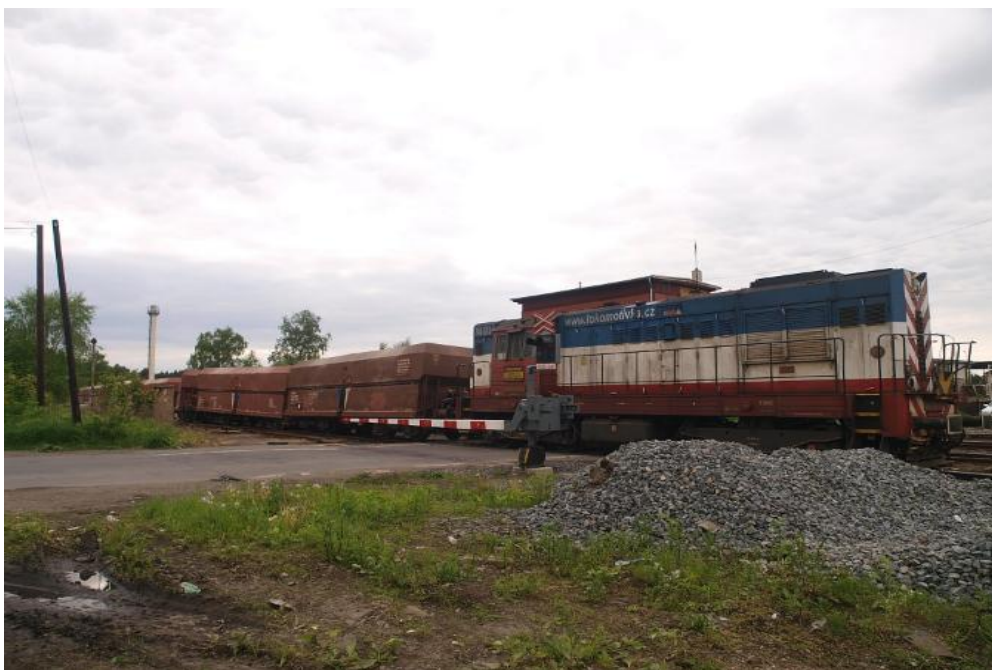
Obr. č. 1: Pohled na místo vzniku MU

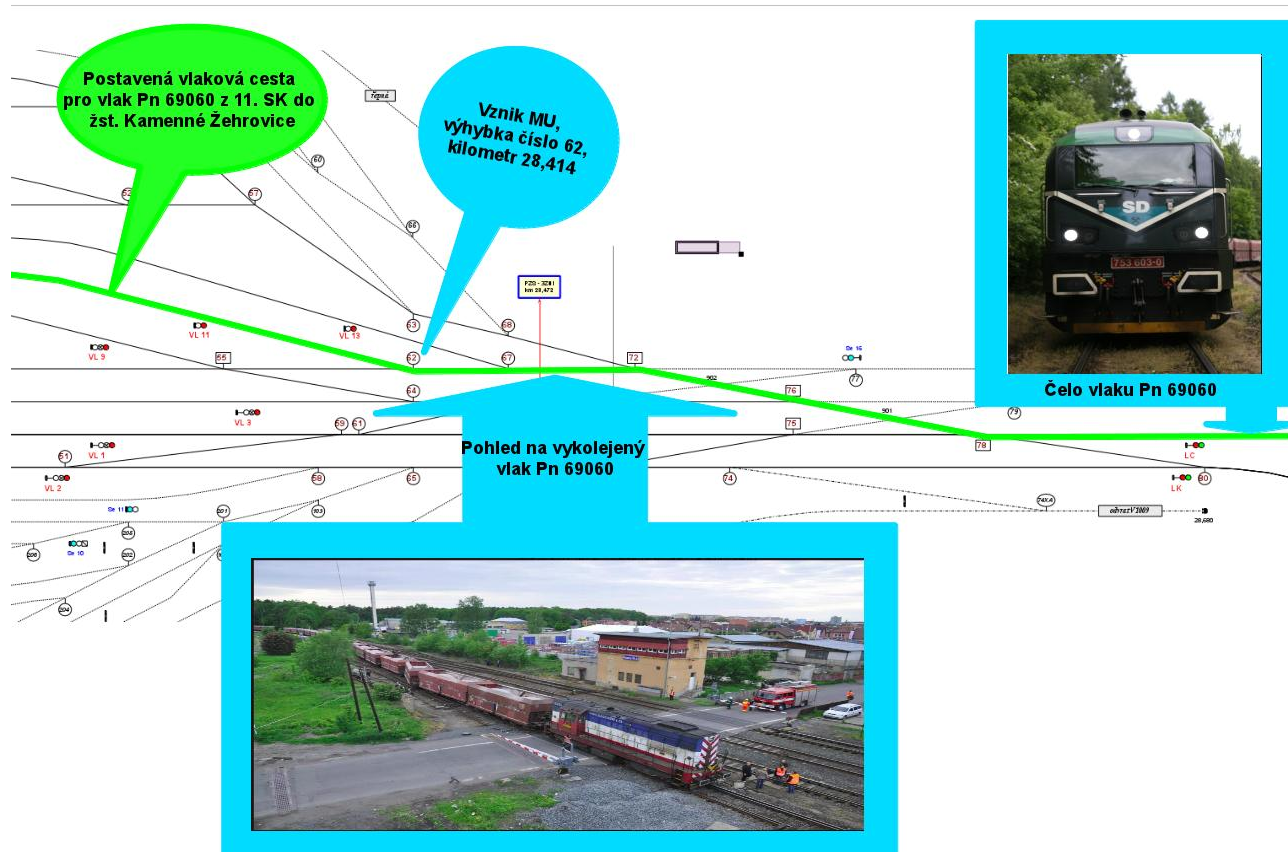
Obr. č. 2: Náčrtek místa vzniku MU v žst. Kladno

K mimořádné události došlo na odjezdovém zhlaví žst. Kladno. První stopa vykolejení, tj. bod „0“, byl určen v km 28,414, ve střední části výhybky číslo 62 na levé ohnuté kolejnici odbočné větve ve směru jízdy vlaku. V tomto místě levé kolo prvního vykolejeného TDV sjelo z temene kolejnice vpravo ve směru jízdy. V kořeni jazyka výhybky číslo 62 byla nalezena stopa po přešplhání pravého kola přes jazyk. Pravý ohnutý jazyk výhybky číslo 62 přiléhal k pravé opornici. Pravý hákový závěr výhybky číslo 62 byl poškozen a jazyk zdeformován. Mezi pravým jazykem a pravou opornicí výhybky číslo 62 byly nalezeny stopy po dřeni pravého kola TDV. Na odjezdovém záhlaví směrem do žst. Kamenné Žehrovice v km 28, 885 se nacházelo čelo vlaku Pn 69060 s HDV 753. 603-0 ve dvojitelném řízení s HDV 753. 601-4 a 12 ložených DV řady Fals-z. U TDV řady Fals-z řazeném jako 12. za HDV bylo nalezené poškozené táhlové ústrojí. V km 28,696 stála další část vlaku, 18 ložených TDV řady Fals-z, z toho 4 TDV byla vykolejena a poškozena. Drážní

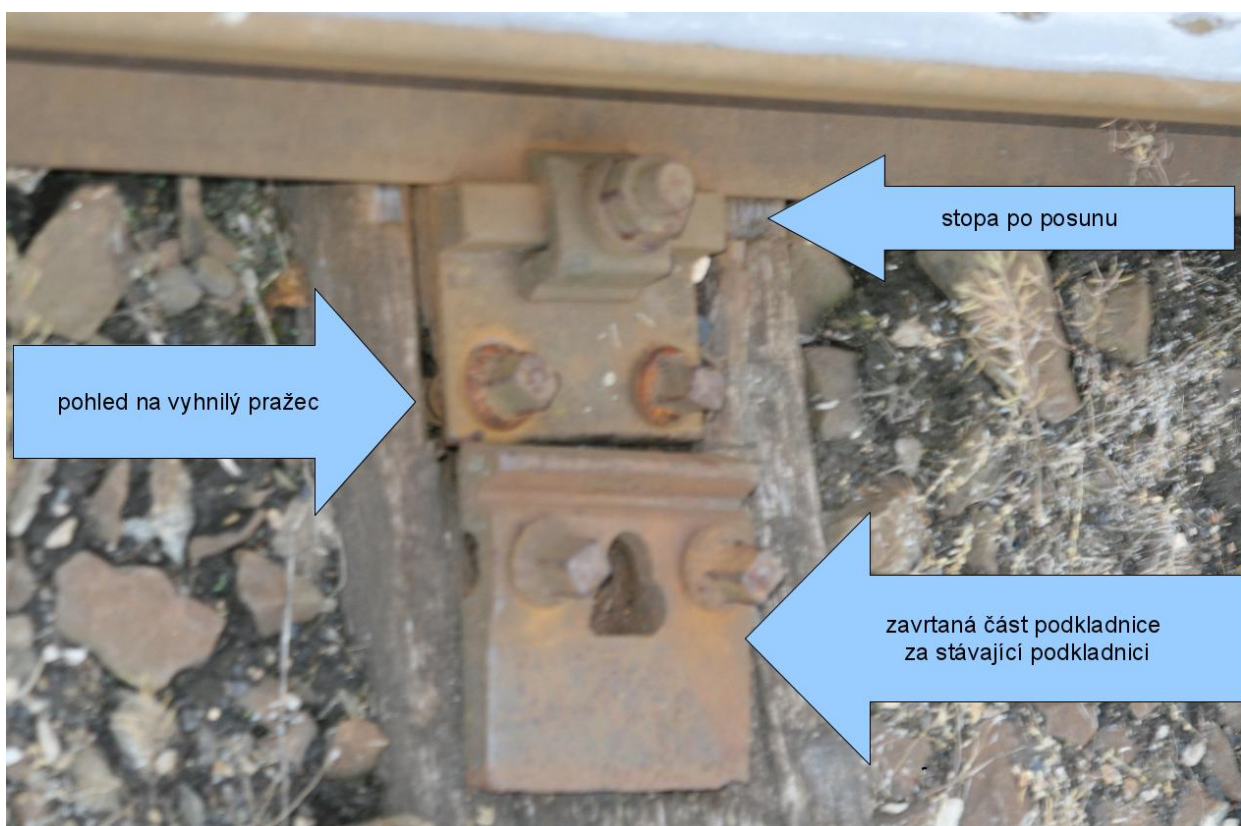
- Z předložených výhybkových listů výhybek číslo 62 a 67 žst. Kladno vyplývá, že při měření v měsíci březnu a červnu roku 2012 byly překročené hodnoty rozchodu koleje uvedené v kap. 4.2.1. Ve výhybce číslo 67 byla překročená hodnota IAL – mezní provozní odchylka
- Z předložených výhybkových listů výhybek číslo 62 a 67 žst. Kladno vyplývá, že při měření v měsíci březnu 2013 **nebyly žádné závady v rozchodu koleje zjištěny.**
- **Dle výše uvedeného zjištění provozovatel dráhy nedodržel ustanovení článků 3.34 ČSN 736360-2 „Konstrukční a geometrické uspořádání koleje železničních drah a její prostorová poloha – Část 2: stavba a přejímka, provoz a údržba“ z října 2009. Provozovatel dráhy rovněž nezajistil vedení evidence opatření k zajištění provozuschopnosti dráhy ve smyslu ustanovení článku 7 kapitoly I oddíl A a článku 39 kapitoly II oddíl C vnitřního předpisu SŽDC (ČD) S 2/3.**

Obr. č. 3: Pohled na zavrtanou část podkladnice za stávající

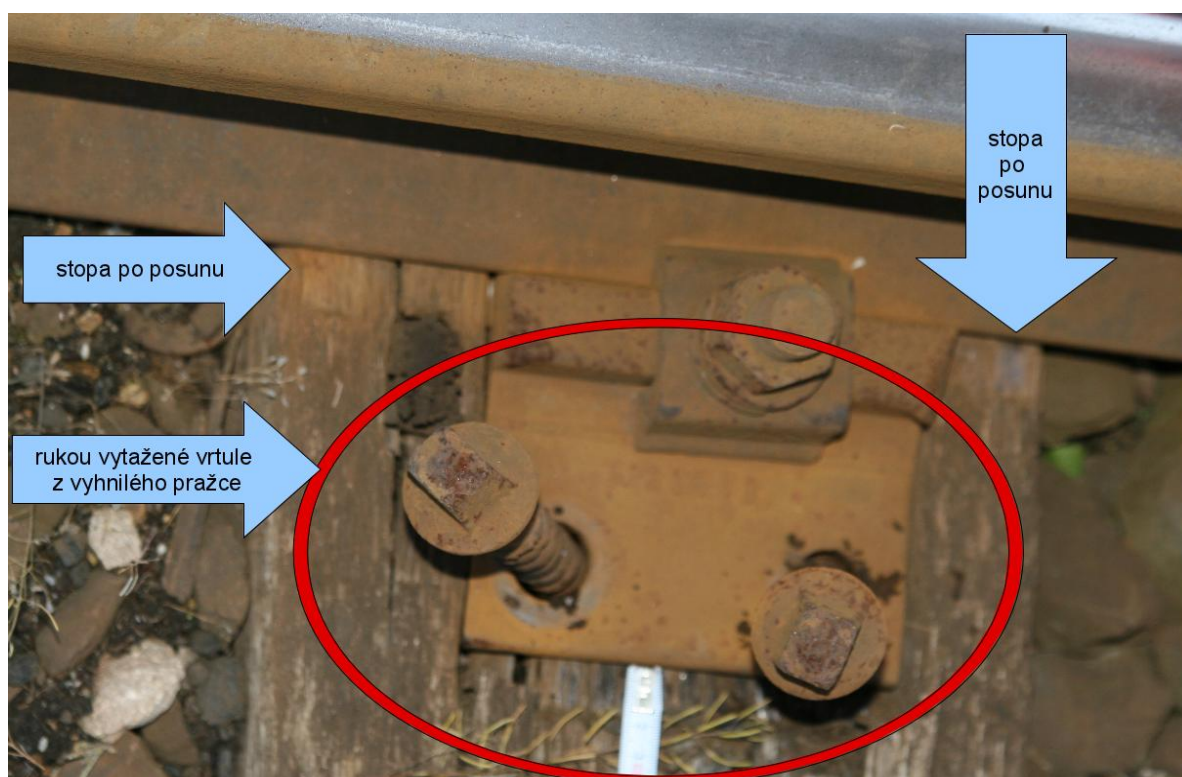
V bodě „0“ byla ruční rozchodkou naměřena hodnota +48 mm mezní, provozní odchylka +35 mm byla překročena o 13 mm. V bodě 0 navíc byla zjištěna 1 uvolněná a 1 chybějící vrtule a nalezena stopa po posunu podkladnic o 20 mm. Sečtením naměřené hodnoty ruční rozchodkou +48 mm a naměřené hodnoty zřetelné délky posunu podkladnic 20 mm vyplývá, že při jízdě TDV běžně docházelo k rozšíření rozchodu koleje až na hodnotu 68 mm a tím k překračování mezní provozní odchylky až o 33 mm.

Obr. č. 4: Pohled na uvolněné a rukou vytažené vrtule

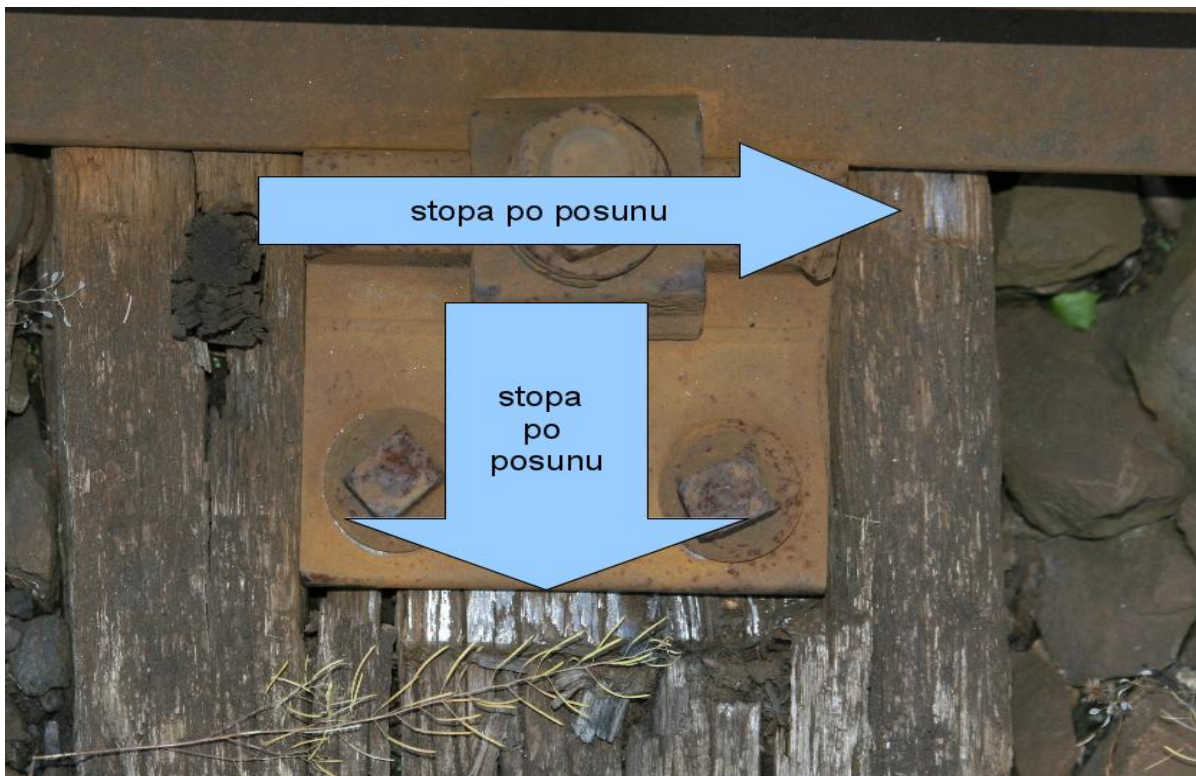
Obr. č. 5: Pohled na stopu po posunu podkladnice

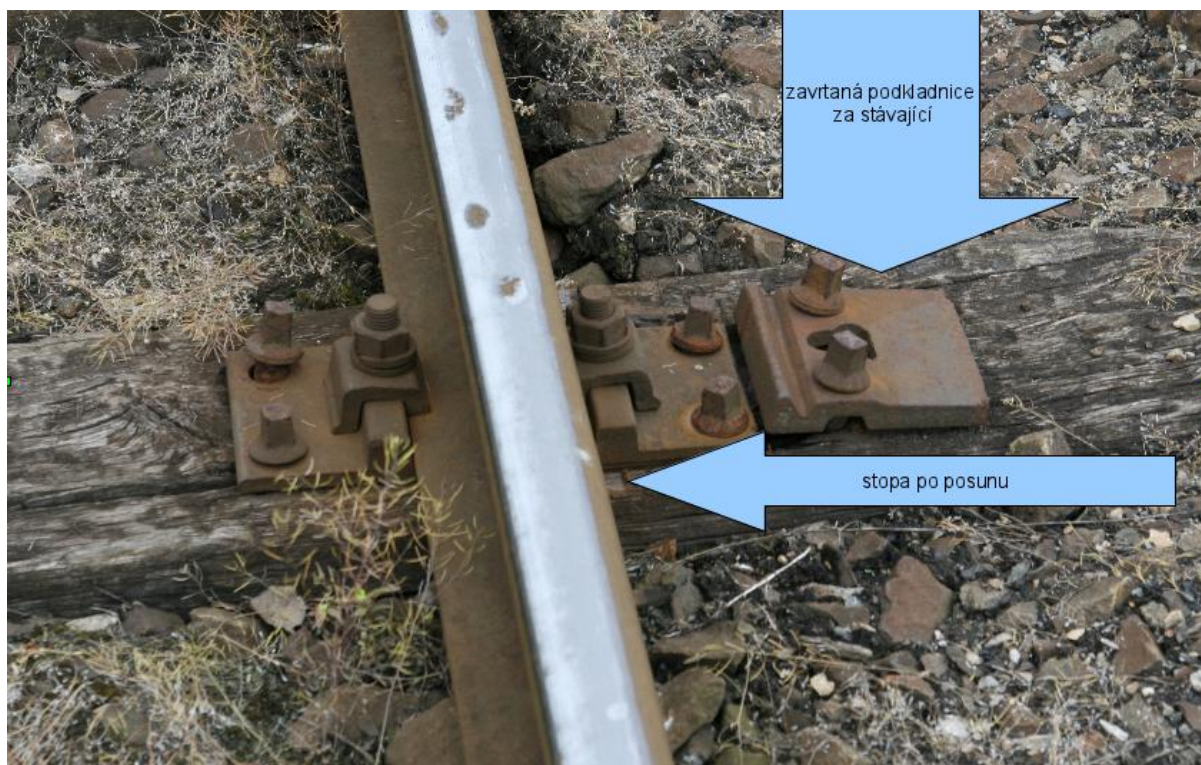
Obr. č. 6: Stopa po posunu podkladnic a zavrtaná část podkladnice za stávající

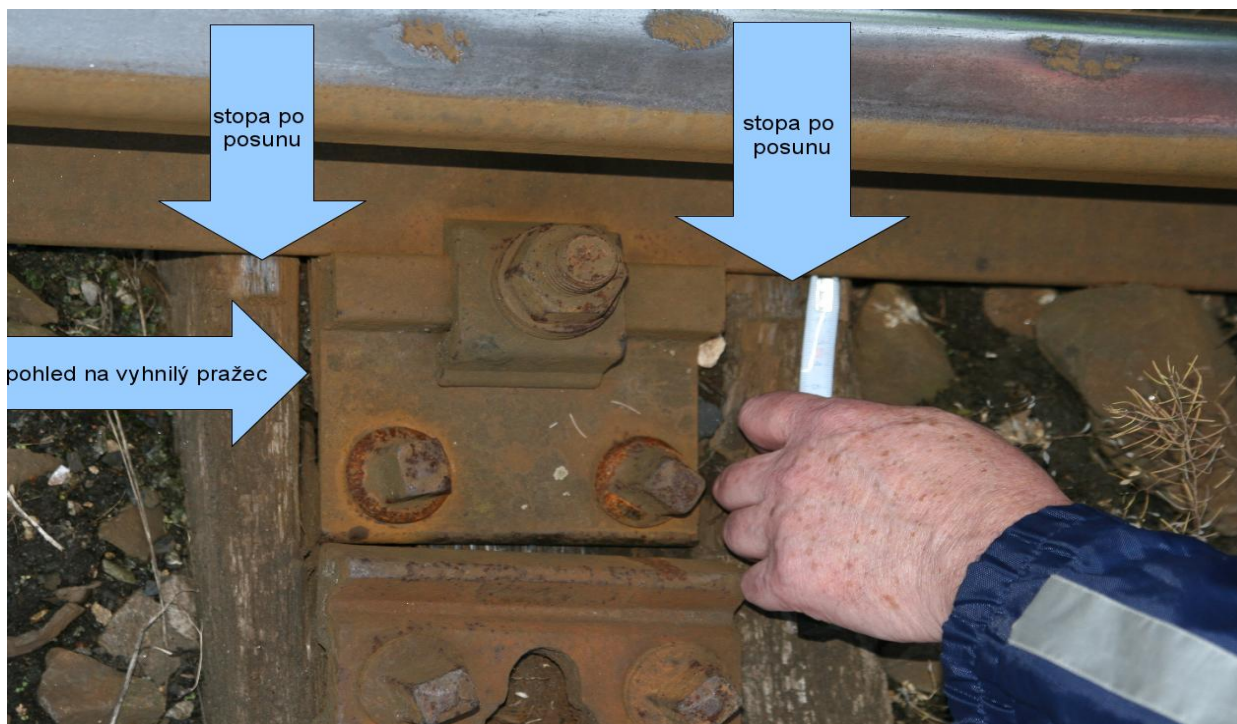
Pražec umístěný jako 25. před bodem „0“ měl uvolněnou vnější svěrku na pravém kolejnicovém pásu ve směru jízdy vlaku. Pražec umístěný jako 24. před bodem „0“ byl vyhnílý. Pražec umístěný jako 17. před bodem „0“ měl uvolněné 2 vrtule. Na klínu srdcovky výhybky číslo 62 byly uvolněny 2 šrouby. Na pražci umístěném jako 5. před bodem „0“ byla nalezena stopa po posunu podkladnice o délce 1,5 cm a 2 uvolněné vrtule. Na pražci umístěném jako 4. před bodem „0“ byla nalezena stopa po posunu podkladnice vpravo o délce 2 cm a 4 uvolněné vrtule. Na pražci umístěném jako 3. před bodem „0“ byla nalezena stopa po posunu podkladnice o délce 2 cm vpravo a 4 uvolněné vrtule. Na pražci umístěném jako 2. před bodem „0“ byla nalezena stopa po posunu podkladnice o délce 2 cm vpravo a jedna uvolněná a jedna chybějící vrtule. Na pražci umístěném jako 1. před bodem „0“ byla nalezena stopa po posunu podkladnice o délce 1 cm vpravo a uvolněné vrtule. Na pražci umístěném jako 4. za bodem „0“ byla nalezena stopa po posunu podkladnice o délce 0,5 cm vpravo. Všechny naměřené hodnoty v posunu podkladnic a závady v upevnění byly nalezeny na pravém kolejnicovém pásu výhybky číslo 62 ve směru jízdy vlaku z 11. SK. Po vytažení uvolněných vrtulí rukou byly zjištěny vyhnílé dřevěné pražce. V místě vykolejení jsou nalezeny vyhnílé pražce a vmačknuté podkladnice do dřevěných pražců. Dále byly nalezeny stopy po dření paty kolejnice do dřevěných pražců.

Obr. č. 7: Stopa po posunu podkladnic a vyhnílý pražec

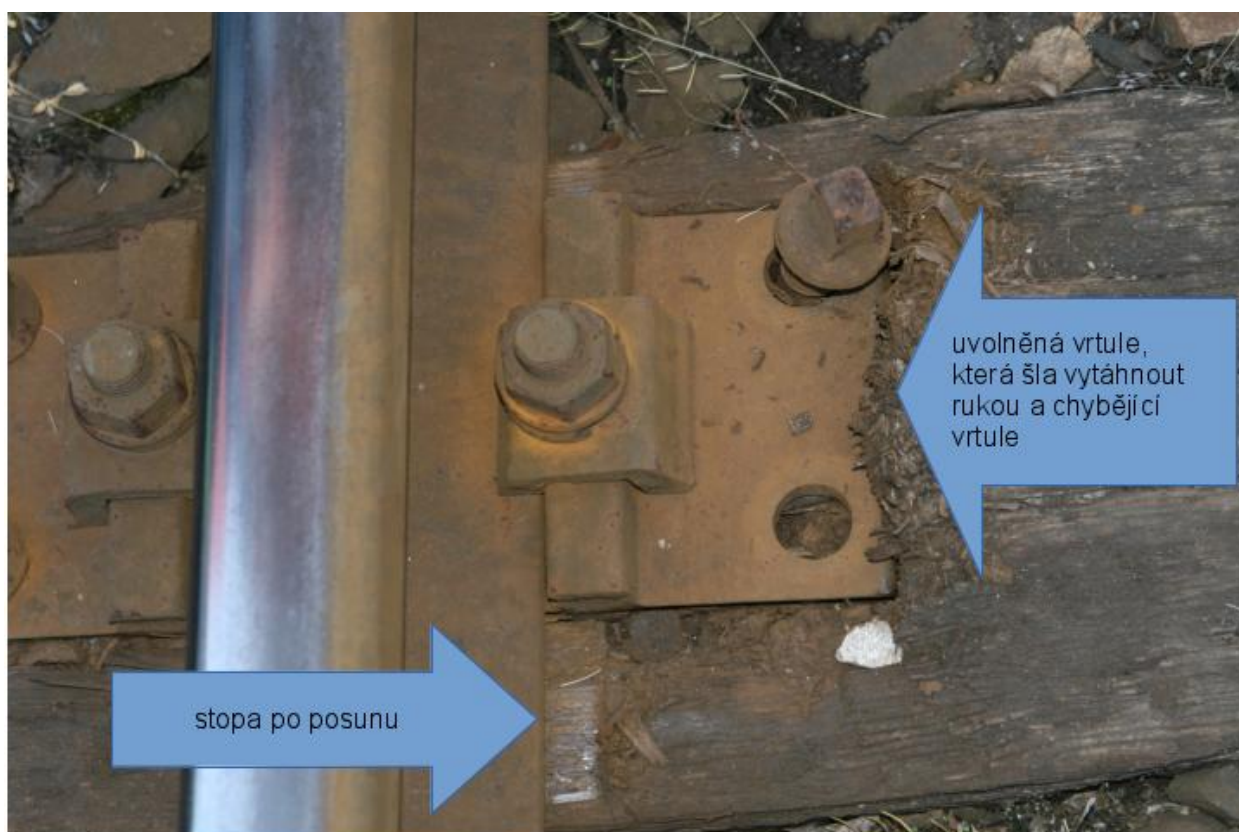
Obr. č. 8: Stopa po posunu podkladnic a 1. uvolněná a 1. chybějící vrtule

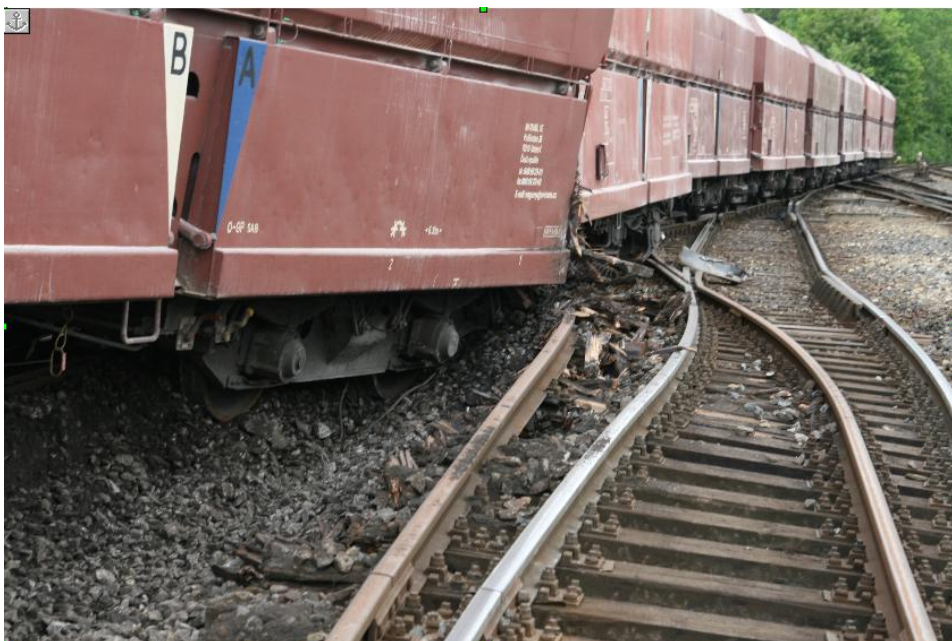
Obr. č. 11: Pohled na vykolejená TDV

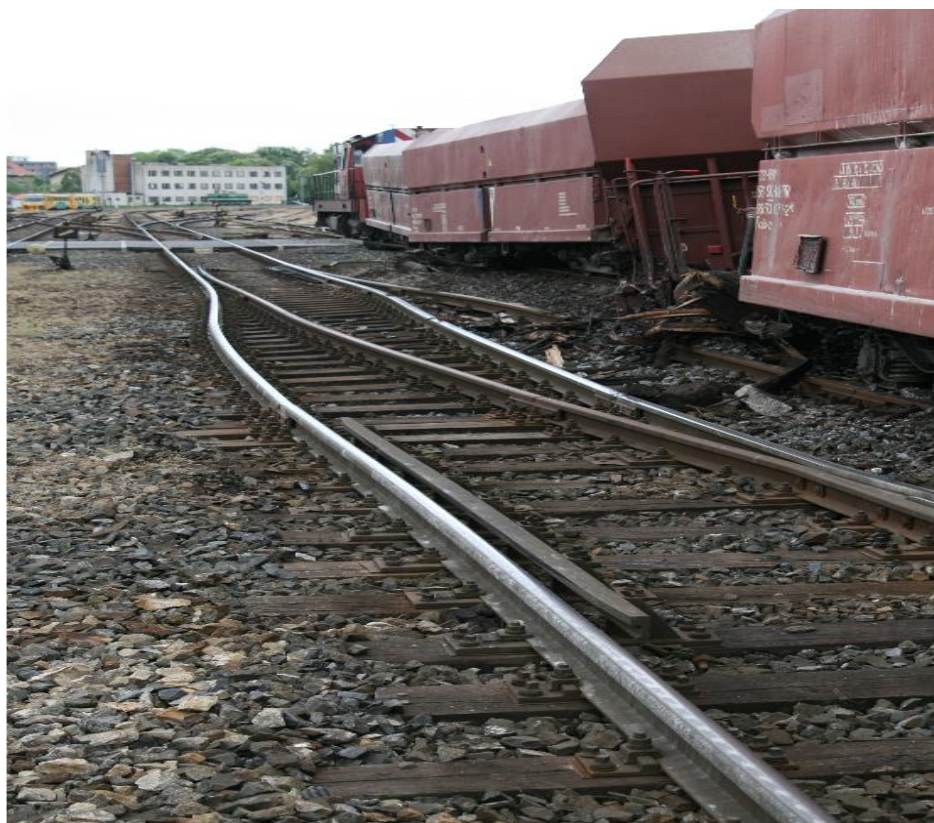
Obr. č. 12: Pohled na vykolejená TDV

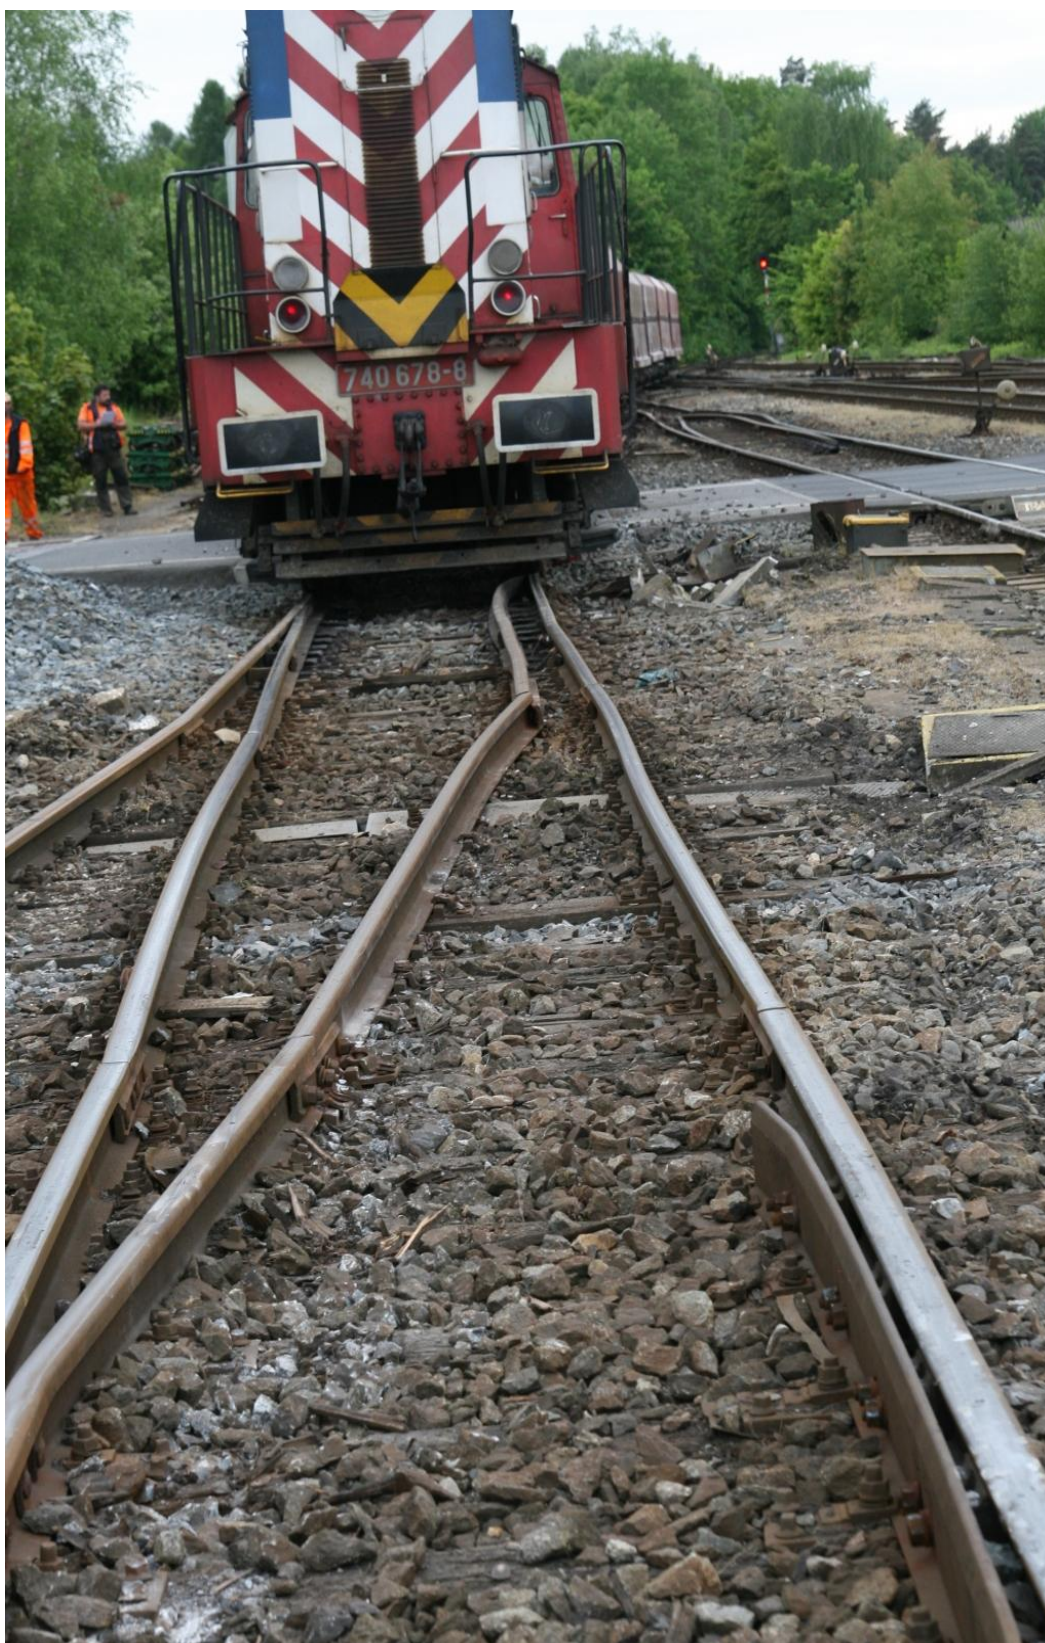
Obr. č. 13: Pohled na konec vlaku a poškozený železniční svršek

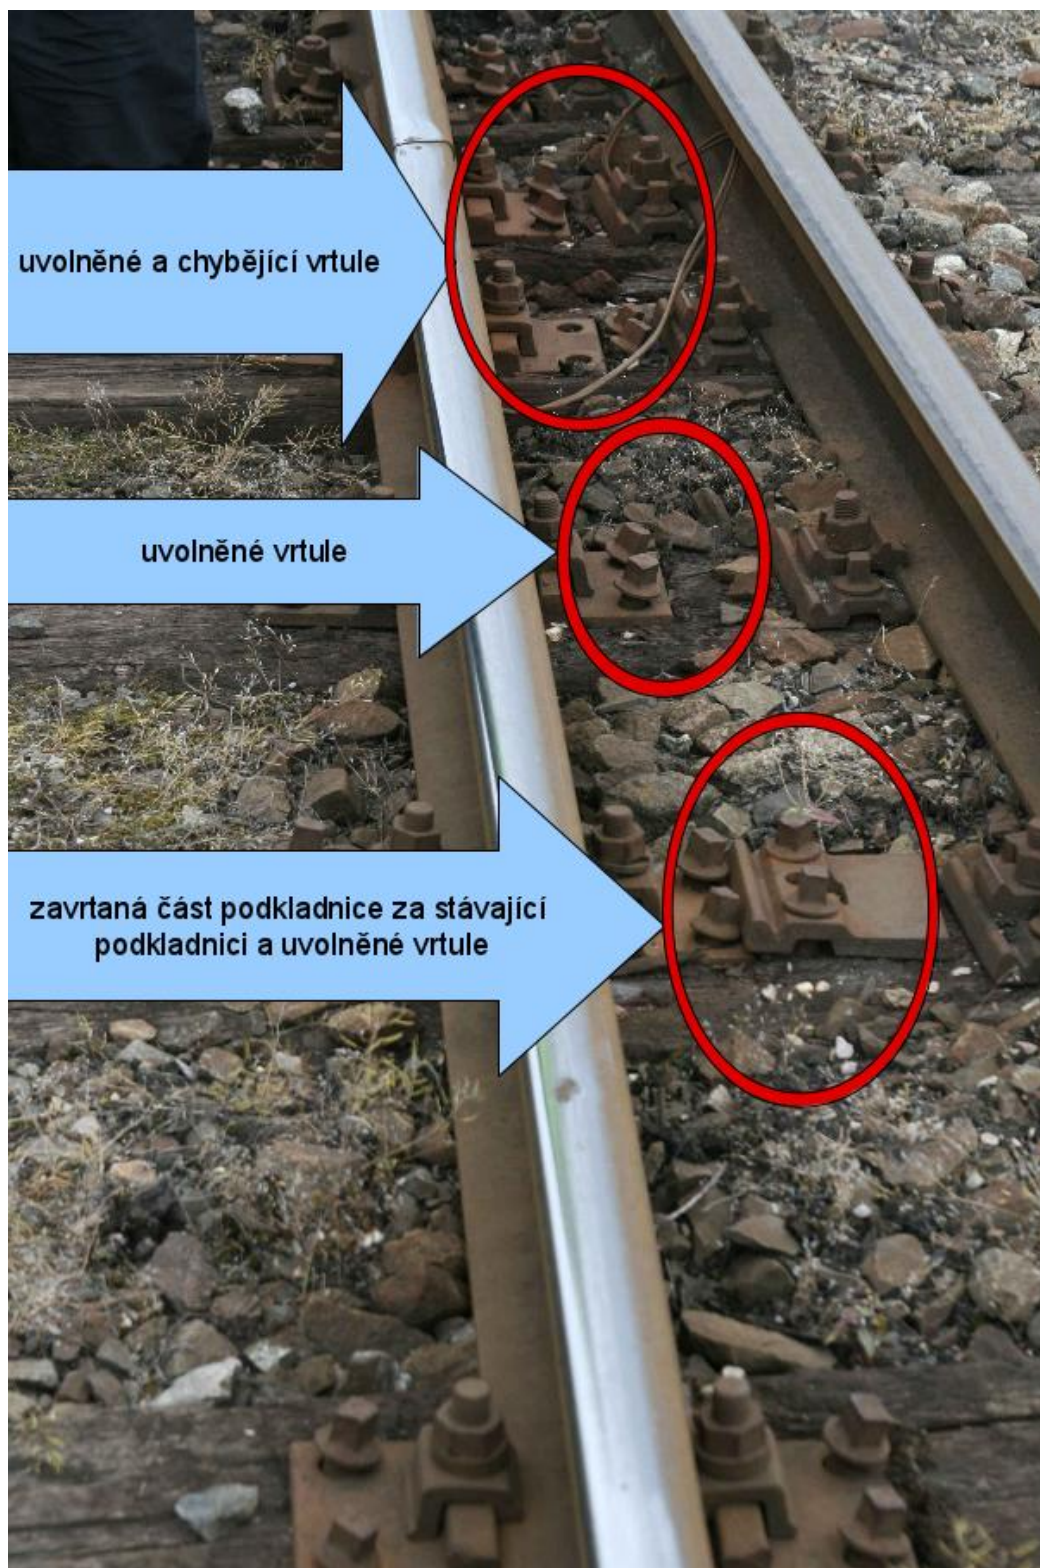
- vyhnílé dřevěné pražce, které zapříčinily nedostatečnou držebnost upevňovadel.

Obr. č. 14: Pohled na držebnost upevňovadel

- 1) Addressed to infrastructure manager Správa železniční dopravní cesty, s. o.:
 - to the end of April 2014 to perform extraordinary inspection of all railway tracks and switches which are fixed on wooden sleepers focusing on condition of wooden sleepers and fixing of fasteners.
