**Drážní inspekce**  
The Rail Safety Inspection Office

## **Zpráva o výsledcích šetření příčin a okolností vzniku mimořádné události**

Lom nápravy a následné vykolejení HDV za jízdy vlaku Os 27550 na dráze železniční, regionální, mezi dopravnou D3 Klenčí pod Čerchovem a žst. Poběžovice

### **Investigation Report of Railway Accident**

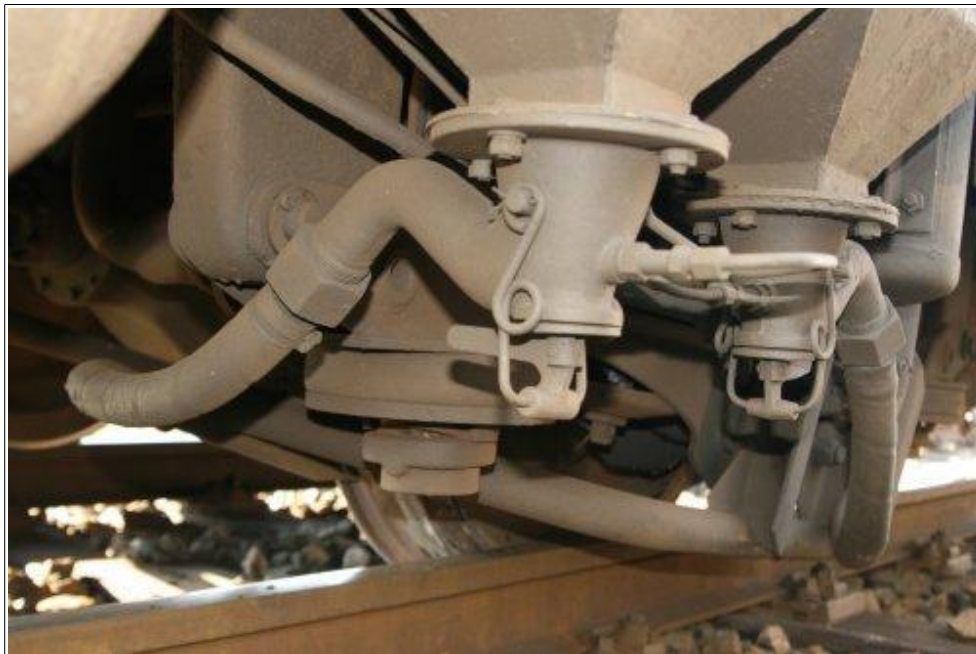
Obr. č. 3: Vykolejené pravé kolo

Sjetí pravého kola z temene kolejnice bylo zapříčiněno lomem nápravy 1. dvojkolí v místě sedla nápravy v levém celistvém kole ve směru jízdy vlaku Os 27550.

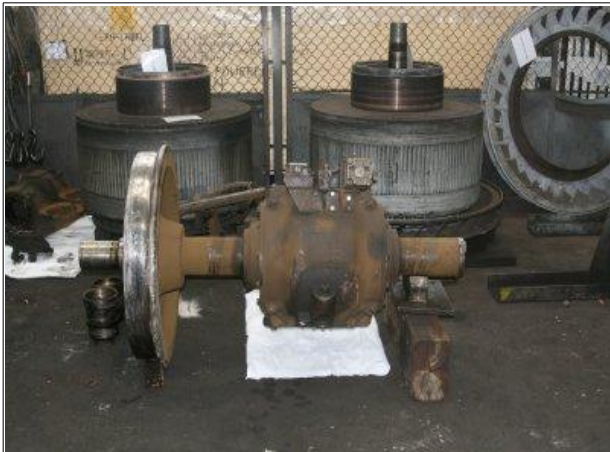
Obr. č. 6: Pohled na nápravu

- lom nápravy hnacího dvojkolí v části sedla nápravy v levém celistvém kole ve směru jízdy HDV (viz obr. č. 6, 7, 8 a 9);

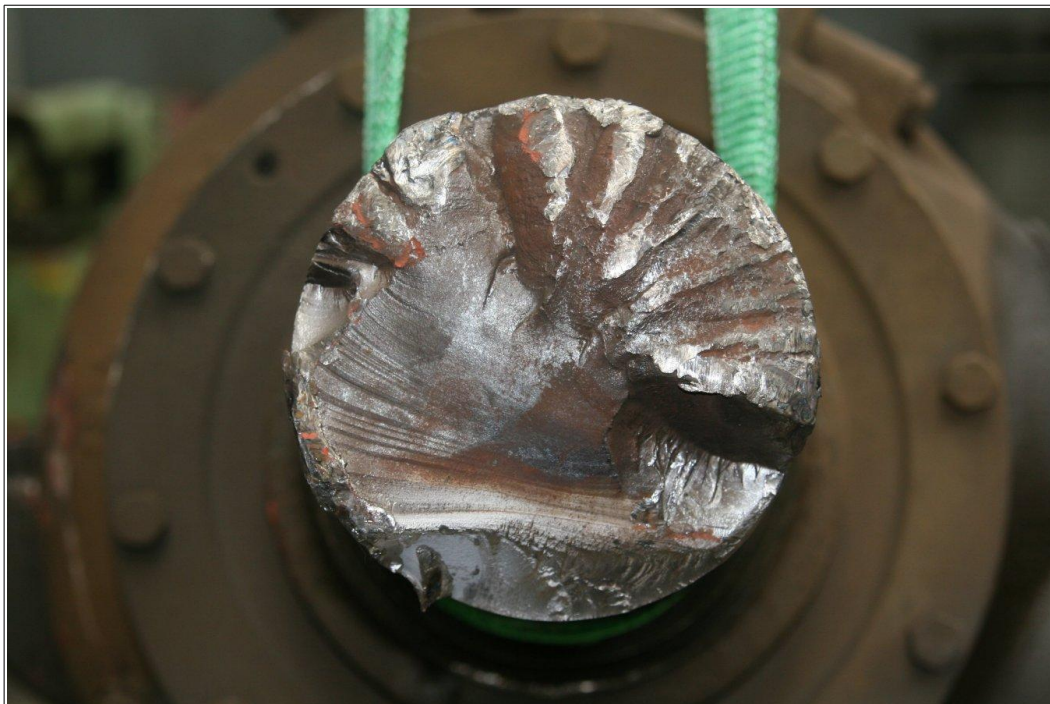
Obr. č. 8: Detail lomu nápravy

Za účelem zjištění stavu lisované plochy sedla bylo v DKV Plzeň provedeno odstranění levého celistvého kola ze zlomené části nápravy. Část nápravy a části náboje celistvého kola byly převzaty HDS KV Praha, kde bylo zjištěno, že plocha sedla pro nalisování je poškozena a vykazuje zřetelné stopy mechanického zásahu. Část náboje celistvého kola v místě lomu byla silně zkorodovaná a na zlomené části nápravy byly detekovány další únavové trhliny.

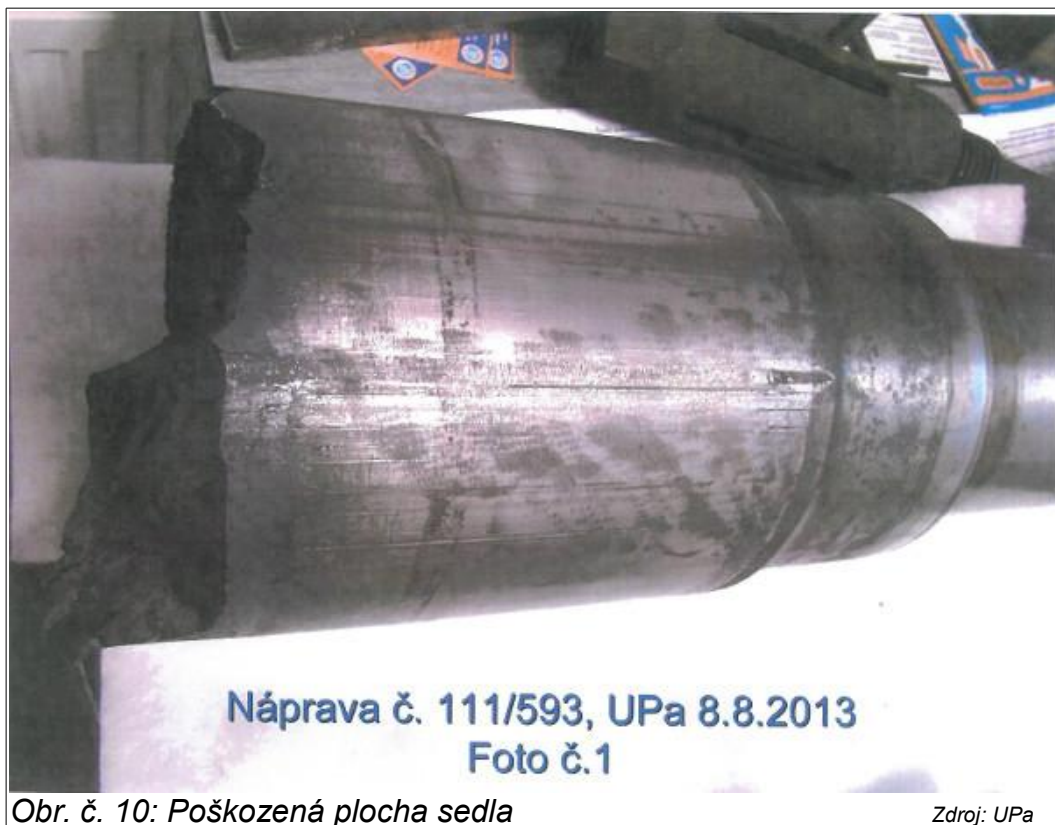
Po odstranění celistvého kola ze zlomené části nápravy bylo HDS KV Praha zjištěno, že plocha sedla pro nalisování je poškozená (viz obr. č. 10) a vykazuje zřetelné stopy mechanického zásahu (broušení). Část náboje celistvého kola v místě lomu byla silně zkorodovaná (viz obr. č. 11) a na zlomené části nápravy byly detekovány další únavové trhliny.

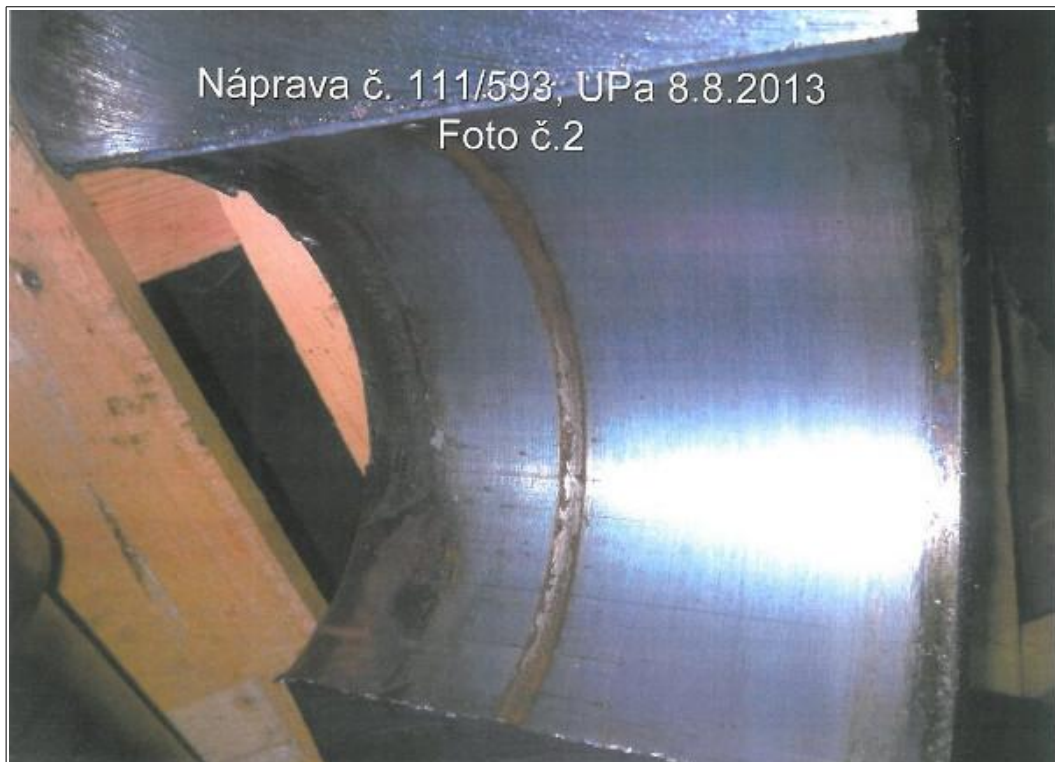
Obr. č. 11: Koroze náboje kola

Po celém obvodu sedla nápravy, v pásmu, kde došlo k iniciaci únavových trhlin, bylo zjištěno značné korozní poškození povrchu. Byly zjištěny rozdíly v intenzitě i typu korozního napadení – od hrany osazení až po pásmo obvodové iniciace únavových trhlin převládala plošná koroze, v pásmu iniciace lomu byla zjištěna tendence k bodové korozi. Tyto rozdíly vypovídají o spolupůsobení efektu spárové koroze. Uvolněním povrchů sedlo – náprava vzniklá spára umožnila postup koroze směrem do sedla nápravy a zároveň omezila vyrovnávání kyslíku v prostředí elektrolytu ve spáře tím, že prostor mezi povrchy byl velice malý. Postupně tak docházelo ke zvyšování agresivity prostředí a urychlování koroze ve spáře. Stav korozního poškození odpovídá nalisování, které sice přesahovalo pásmo iniciace trhlin, ale zároveň přesně po ploše pásma trhlin nedošlo k vytvoření lisovacího tlaku.

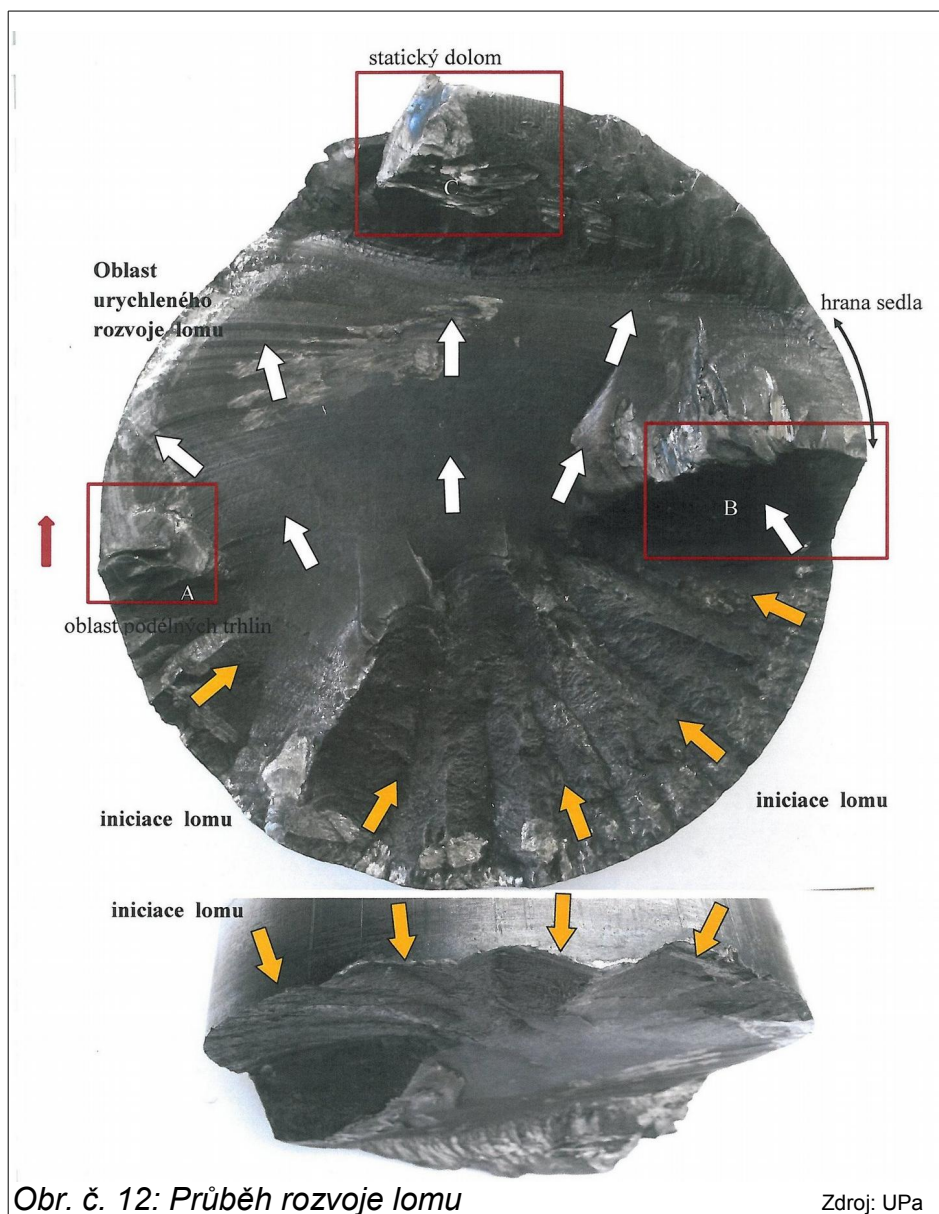
Obr. č. 12: Průběh rozvoje lomu

K iniciaci lomu došlo na části obvodu sedla. Zjištěna byla vícenásobná iniciace trhlin po obvodu sedla, zároveň po šířce pásma iniciace. Propojením samostatně iniciovaných trhlin vznikly mikroskopické stupně po obvodu nápravy. Specifický tvar lomové plochy v první etapě jeho rozvoje souvisí s intenzivním zatížením kroučícím momentem. Odklon lomové plochy v blízkosti povrchu (cca 80° směrem do sedla nápravy) je způsoben lisovacím tlakem na rozhraní s „uvolněným“ pásmem. Rozvoj únavové části poškození byl velice nerovnoměrný. Celkově lomová plocha vykazovala dvě etapy rozvoje únavové části lomu – první stadium rozvoje trhlin bylo pod převažujícím vlivem zatížení kroučícím momentem. V hloubce cca 80 mm došlo ke změně morfologie z důvodu změny poměru složek zatížení krut versus ohyb za rotace. S výjimkou dvou oblastí (oblast „A“ a „B“ na obr. č. 12) se lom dále rozvíjel v rovině kolmo na osu hřídele s orientací k povrchu sedla nápravy.

Ve druhé etapě poškození se dále lom rozvíjel směrem k povrchu za souběžné „opožděné“ iniciace povrchových trhlin v kritickém pásmu po obvodu sedla. Jako oblast finálního dolomu byla na základě fraktografického rozboru identifikována oblast „C“ (viz obr. č. 12). V pásmu v blízkosti obvodu sedla došlo k finálnímu lomu stříhem za intenzivní plastické deformace při vzájemném posuvu oddělujících se částí náprav.

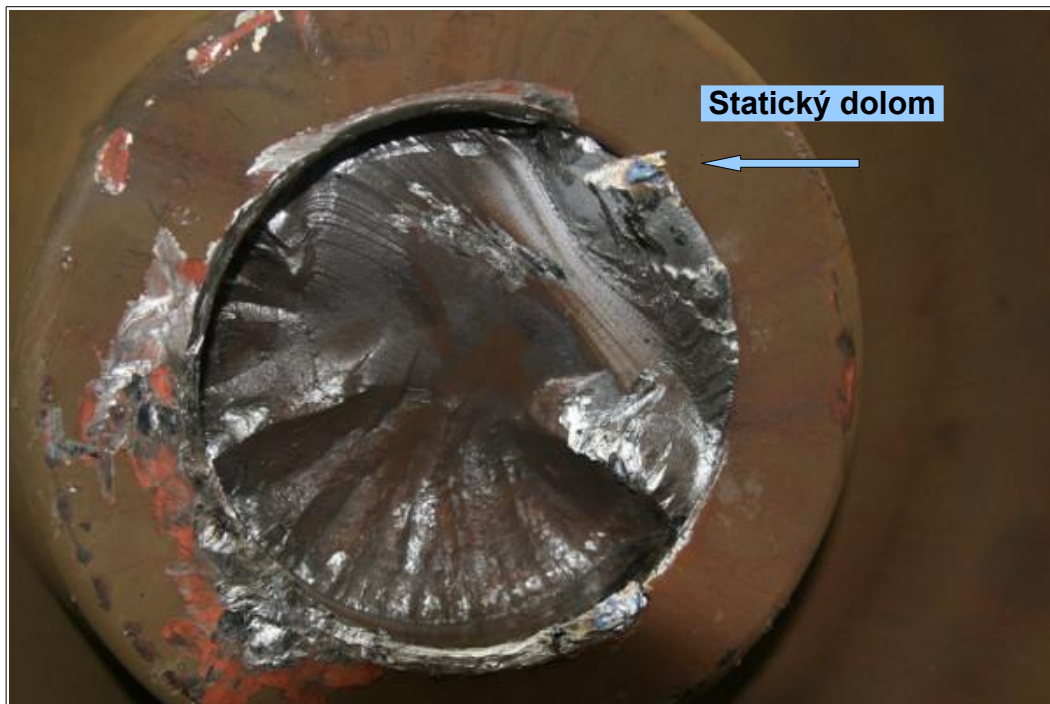
Obr. č. 13: Lomová plocha

Jedná se o asymetrický únavový lom s minimálním podílem statického lomu. K iniciaci došlo v části povrchu sedla formou síťových semi-eliptických trhlin, orientovaných cca 45° k ose nápravy, což odpovídá torznímu únavovému zatížení. Jako důsledek torzního cyklického zatížení byla rovněž zjištěna tendence tvorby trhlin souběžně s osou nápravy.

V následující etapě došlo k radiálnímu rozvoji bloků trhlin, tvořících zubový vzhled trhlin. Rovinná část reliéfu povrchu lomu představuje oblast rozvoje již souvislé trhliny směrem k protilehlému povrchu nápravy. V blízkosti povrchu se jednalo o stadium urychleného rozvoje trhliny. Statický dolom proběhl v módu tvárného lomu na velice malé ploše lomu. Členité oblasti únavové části lomu byly identifikovány jako místa kolize postupujícího lomu se souběžně iniciovanými podélnými trhlínami, přitom ve všech případech se jednalo o součást únavové části rozvoje lomu.

Analyzovaný lom byl iniciován v důsledku nesprávného provedení nalisování. Ztráta lisovacího tlaku v kritickém pásmu vedla ke koroznímu poškození a změně stavu napjatosti (přesunu pásma maxima napětí z oblasti dřívku do oblasti sedla a zároveň zvýšení hodnot napětí). Souběžně tak došlo ke zvýšení namáhání a ke snížení únavové pevnosti materiálu nápravy v pásmu iniciace lomu.

- a) *„Zrevidovat a důsledně dodržovat schválené postupy při opravách dvojkolí ŽDV dle předpisu ČD V 99/1 při lisování všech komponentů na nápravu (zvláště průběh lisovacích sil při lisování celistvých kol nebo kotoučů obručových kol, včetně rozměrové kontroly, kontroly povrchu, antikorozi úpravy, atd).*
- b) *HDS KV navrhuje zavést provádění defektoskopické zkoušky ultrazvukovou metodou vždy po nalisování celistvých kol (kotoučů obručových kol) na nápravu. Dle příslušných Technologických postupů (TD VIII) k jednotlivým řadám ŽKV provádět polohy zaměřené na zkoušení sedel kol.*
- c) *Uložit inspektorům kvality ČD, aby svou kontrolní činnost v průběhu opravy dvojkolí zaměřili na výše popsané skutečnosti.*
- d) *Tyto návrhy zpracovat, jako změnu, do předpisu ČD V 99/1 – Oprava dvojkolí železničních kolejových vozidel a všechny opravce s tímto prokazatelně seznámit.“*

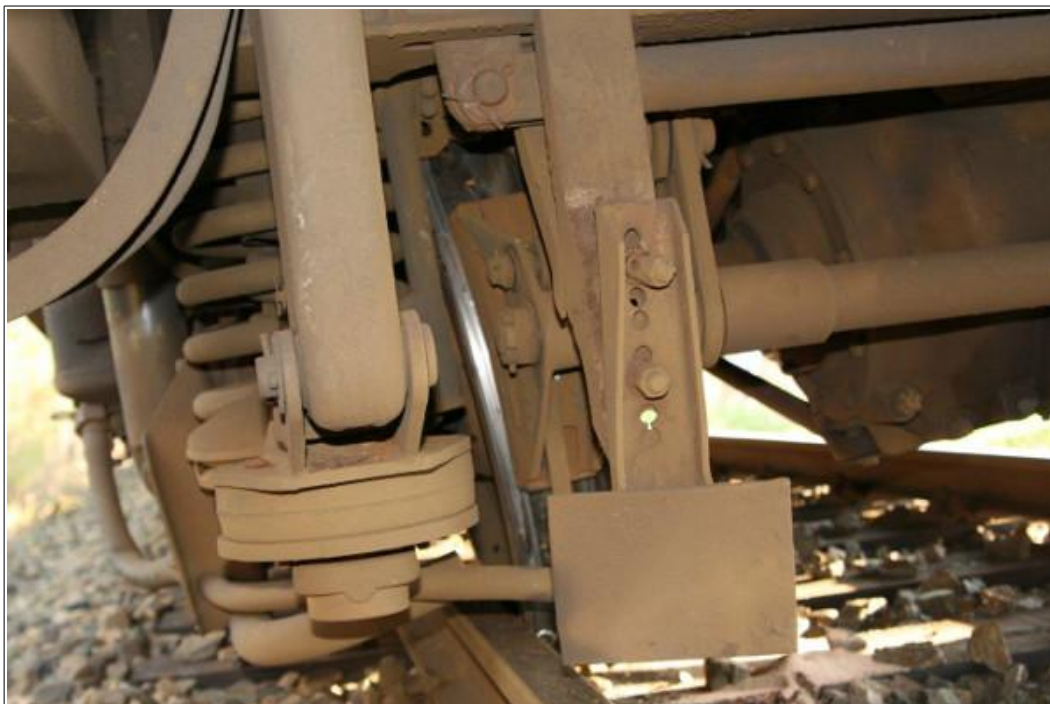
Obr. č. 16: Vykolejené pravé kolo

Ohledáním místa MU bylo zjištěno, že HDV 810.383-0 vykolejilo pravým kolem 1. dvojkolí (hnacího) předního podvozku ve směru jízdy vlaku Os 27550. Bod „0“, tj. první stopa po vykolejení, kde jízdní plocha pravého kola 1. dvojkolí opustila temeno kolejnice směrem vlevo dovnitř pravého kolejnicového pásu ve směru jízdy vlaku (tzv. propadnutí) a zanechala na něm viditelnou stopu, byl zjištěn v km 12,250. Od bodu „0“ v celé délce 103 m jízdy HDV ve vykolejeném stavu až do km 12,353, do místa konečného postavení vykolejeného dvojkolí po zastavení HDV, byly viditelné stopy po nárazech pravého kola 1. dvojkolí na vnitřních upevňovacích pravého kolejnicového pásu ve směru jízdy vlaku. Po zastavení vlaku stálo vykolejené pravé kolo těsně u vnitřní strany pravého
