The Rail Safety Inspection Office

### **Investigation Report of Railway Accident**

Unauthorized movement of long distance passenger train No. 851 behind main signal Sc101c at Kolín station

Sunday, 27<sup>th</sup> July 2014

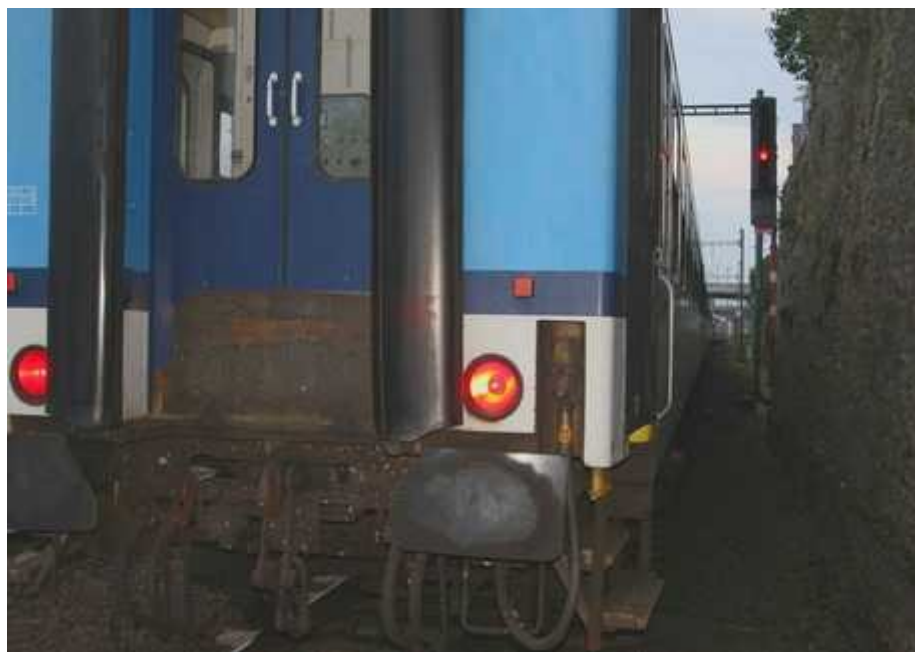
Obr. č. 1: Pohled na místo MU

Při ohledání místa MU se na koleji 101b nacházely vlaky R 851 a Os 9344. Čelo vlaku R 851, vedeného HDV ev. č. CZ ČD 91 54 7 150.203-8, bylo v km 348,598. Čelo vlaku Os 9344, vedeného HDV ev. č. CZ ČD 94 54 1 971.004-7, bylo v km 348,572. Čela vlaků od sebe stála ve vzdálenosti cca 26 metrů. Stožárové návěstidlo Sc101c s návěstí zakazující jízdu vlaku R 851 se nachází vpravo od koleje č. 101c v km 348,709. Kolej 101b je vedena v přímém směru. Viditelnost nebyla v době vzniku MU snížena. V km 348,623 až 348,721 se nachází jednoduchá kolejová spojka kolejí 101b a 102a tvořená výhybkami č. 196 a 197. Při jízdě vlaku R 851 kolem návěstidla Sc101c zakazujícího jízdu došlo k jízdě za námezník výhybky č. 196 a k jejímu násilnému přestavení. Cestové návěstidlo Sc101c je součástí zabezpečovacího systému ESA 11 obsluhovaného z JOP výpravčím žst. Kolín. Při kontrole záznamu z archivu dat bylo prokázáno, že na vjezdovém návěstidle 1S byla návěst „Výstraha“ a na návěstidle Sc101c návěst „Stůj“. Dále byla nalezena postavená vlaková cesta pro vlak Os 9344 z koleje č. 101b na kolej č. 102a přes výhybky č. 196 a 197, které byly pod závěrem. Ohledáním venkovní části zabezpečovacího zařízení bylo zjištěno, že viditelnost návěstidla Sc101c z HDV jedoucího

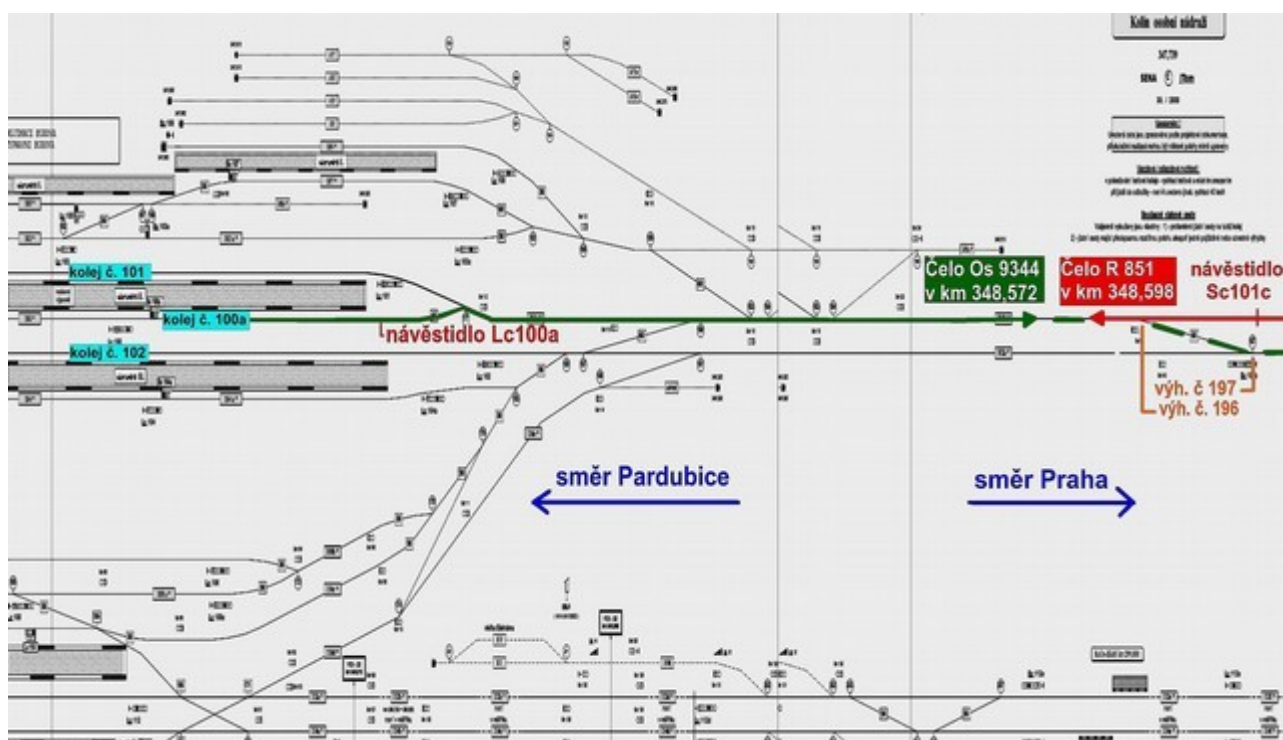
jízdě došlo k násilnému přestavení výhybky č. 196 a k vjetí do postavené vlakové cesty vlaku Os 9344 s následnou protisměrnou jízdou vlaků po koleji č. 101b. „Generální stop“ nebyl výpravčím žst. Kolín použit, oba vlaky byly zastaveny strojvedoucími za použití rychločinného brzdění, ke srážce vlaků nedošlo. Strojvedoucímu vlaku R 851 byla vjezdovým návěstidlem 1S (km 350,120) dávana návěst „Výstraha“ a při jízdě od návěstidla 1S k návěstidlu Sc101c (km 348,709) svítilo na návěstním opakovači VZ červené světlo. Strojvedoucí zavedl rychločinné brzdění z rychlosti  $V=113 \text{ km}\cdot\text{h}^{-1}$  ve vzdálenosti 433 m před návěstidlem Sc101c, před kterým se mu vlak již nepodařilo zastavit. K úplnému zastavení vlaku došlo 111 metrů za úrovní návěstidla Sc101c a 25 metrů za výhybkou č. 196.

Obr. č. 2: Schéma místa MU

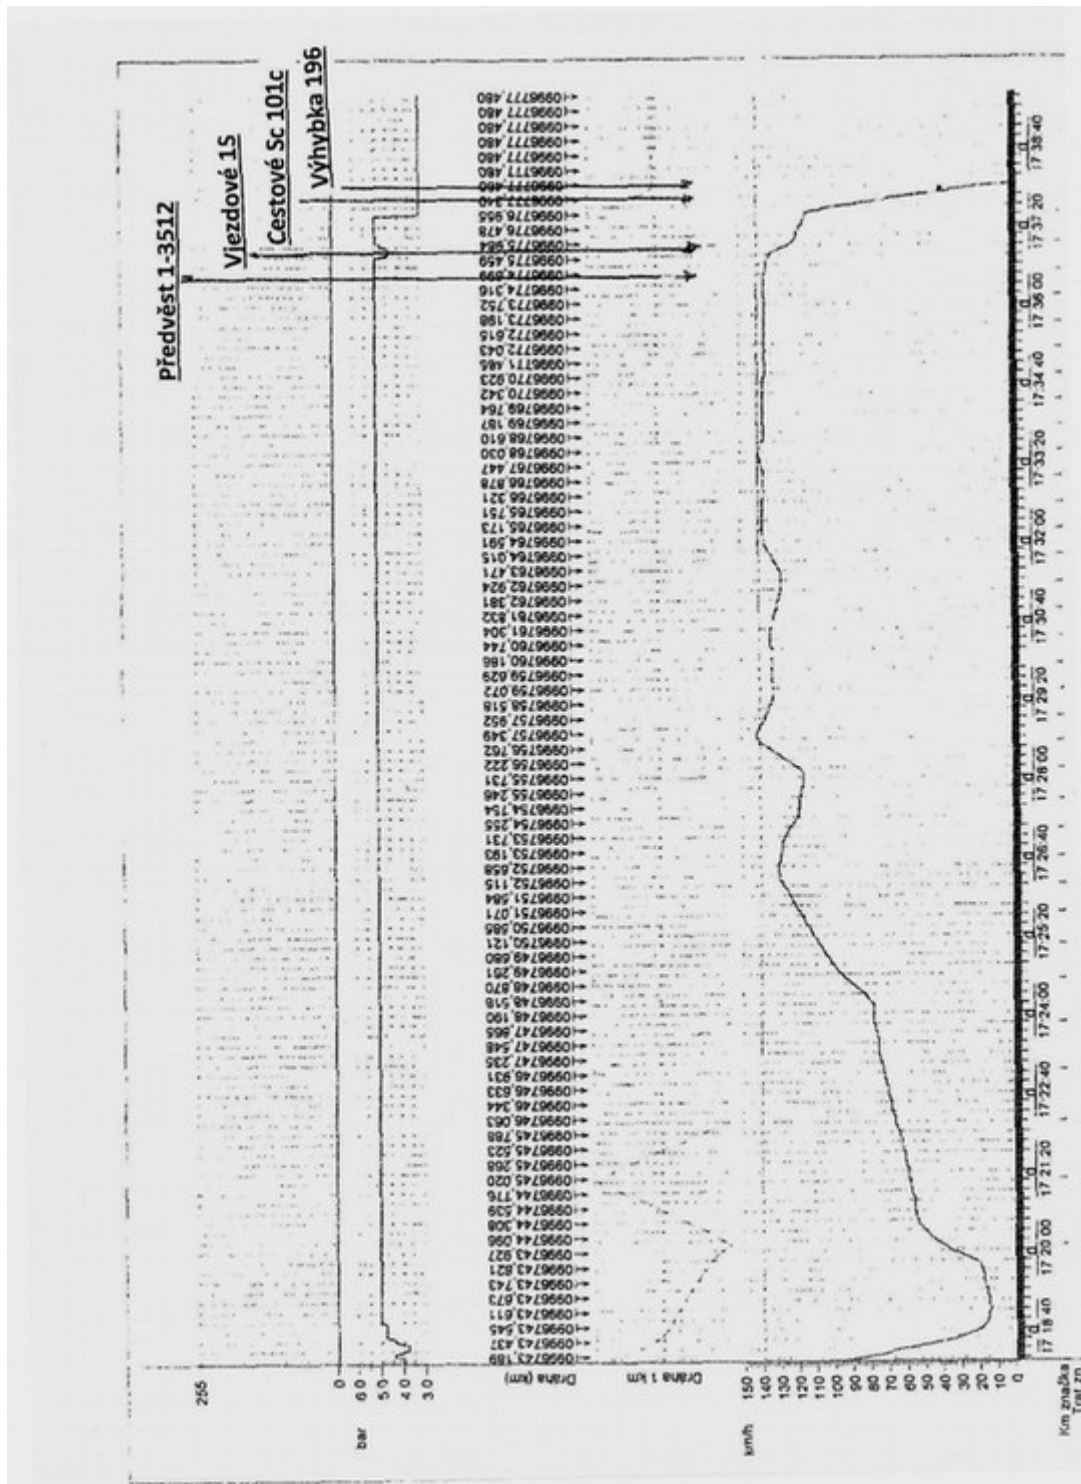
Obr. č. 3: Záznam rychloměru vlaku R 851

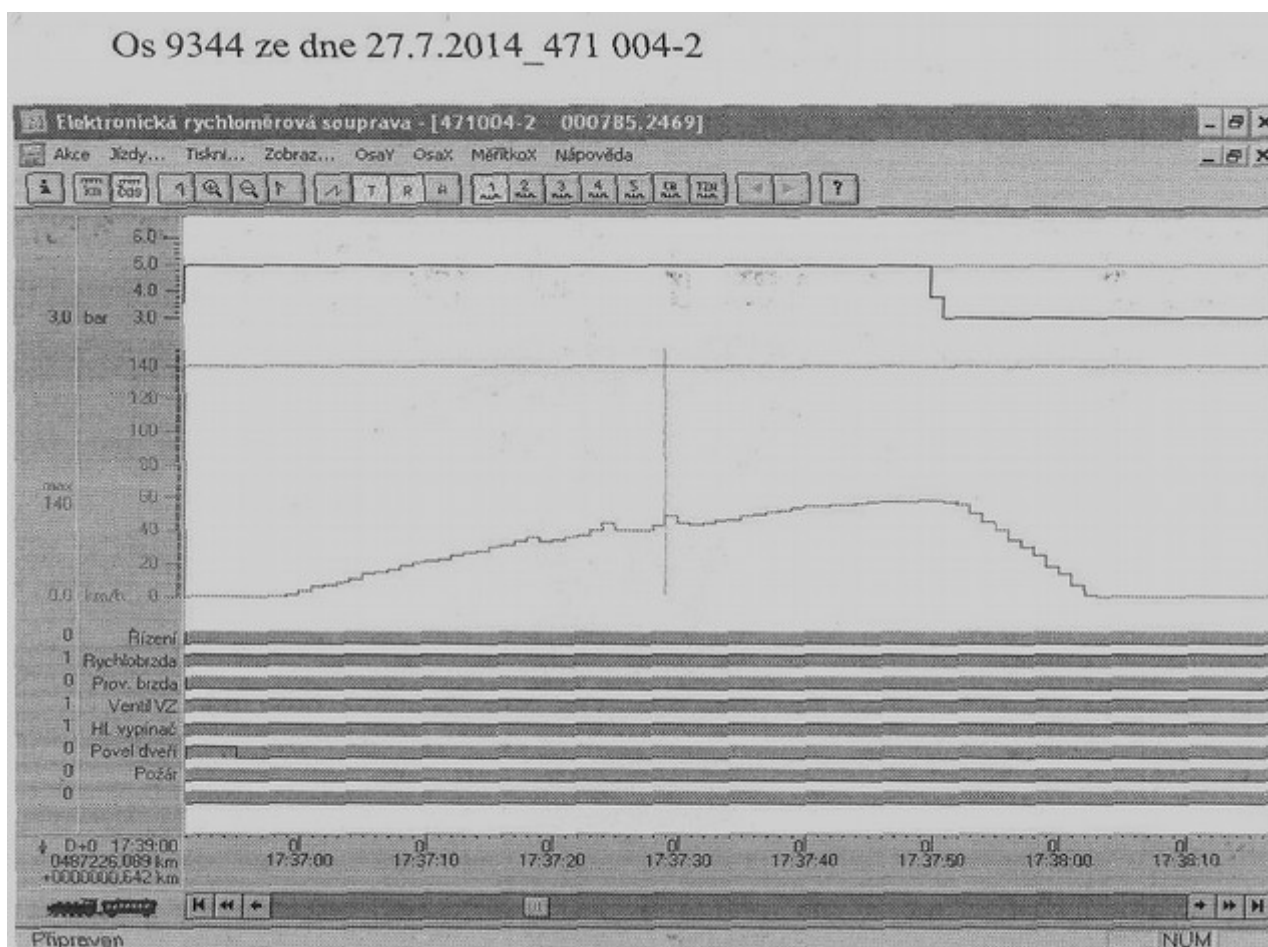
Obr. č. 4: Záznam rychloměru vlaku Os 9344

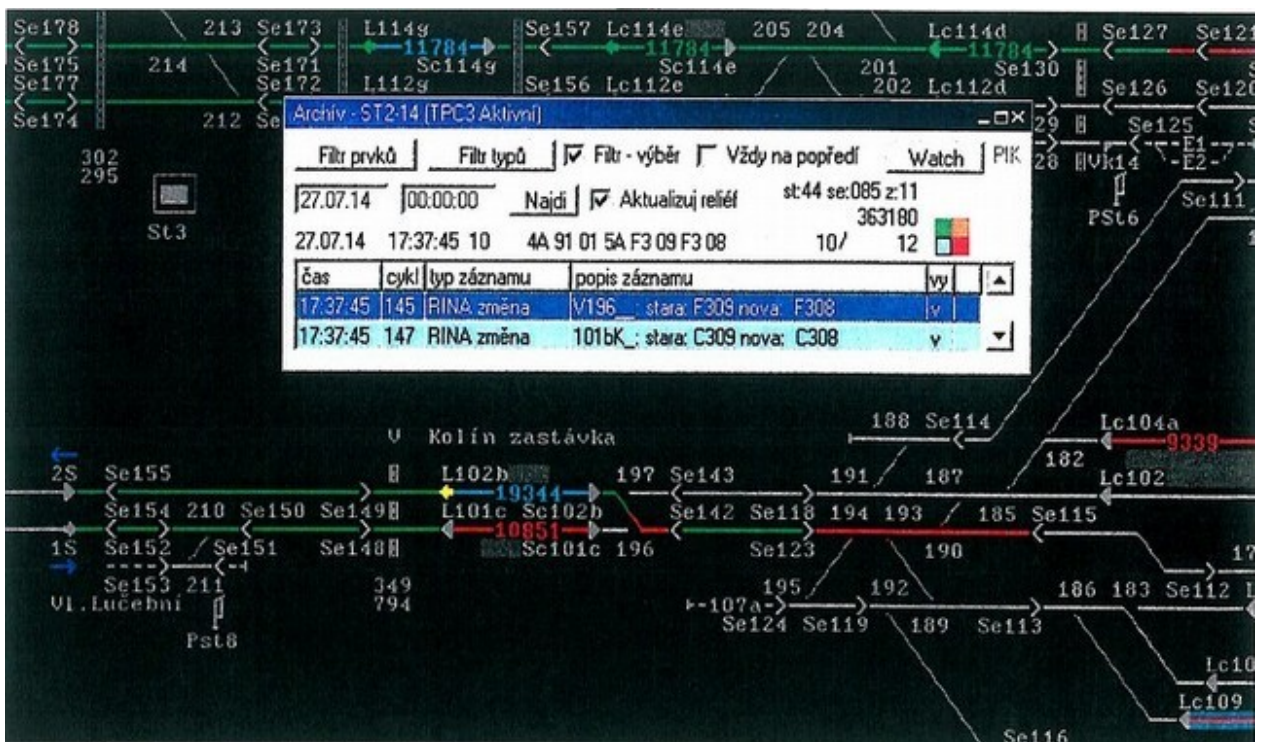
Obr. č. 14: 17:37:45 h, vlak R 851 obsazuje kolejový obvod V196 a projíždí návěstidlo Sc101c v poloze Stůj

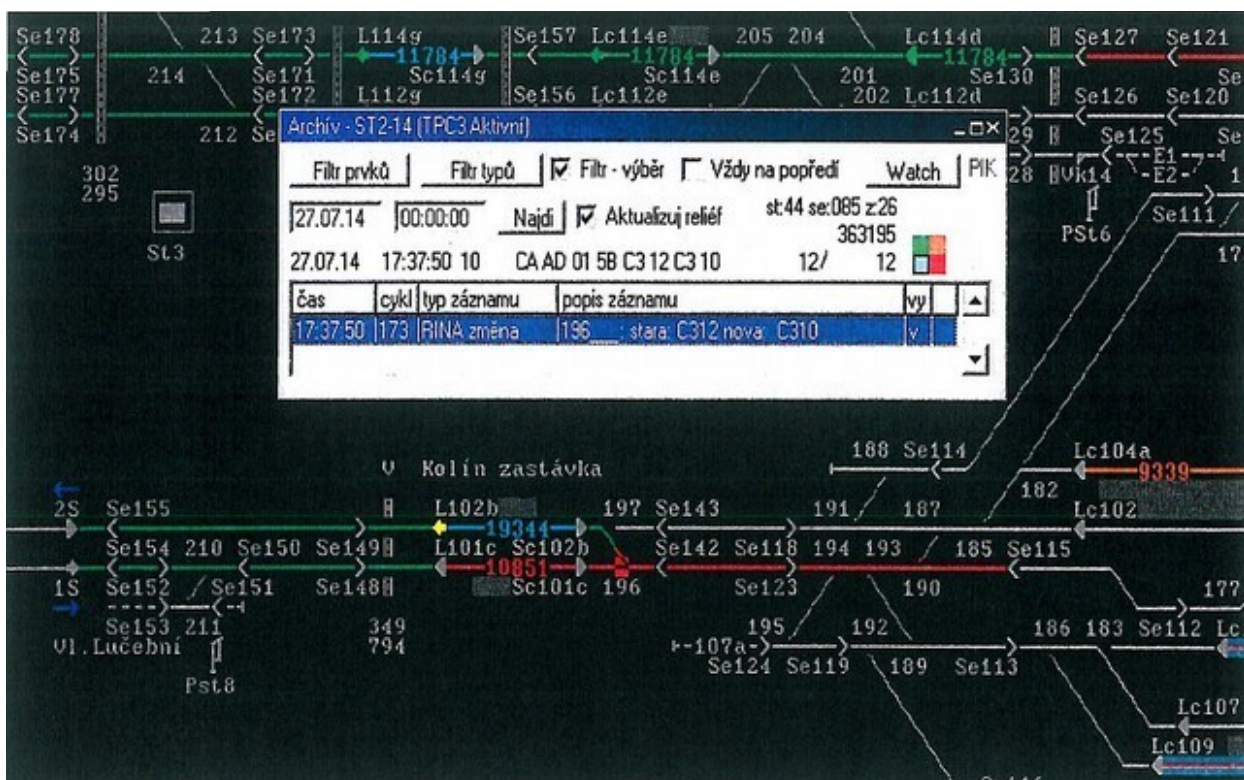
Obr. č. 16: 17:37:50 h, vlak R 851 násilně přestavuje výhybku č. 196
