The Rail Safety Inspection Office

Závěrečná zpráva o výsledcích šetření mimořádné události

Accident and incident investigation report

Derailment of five rolling stocks of the train set No. 10220 at Kolín station

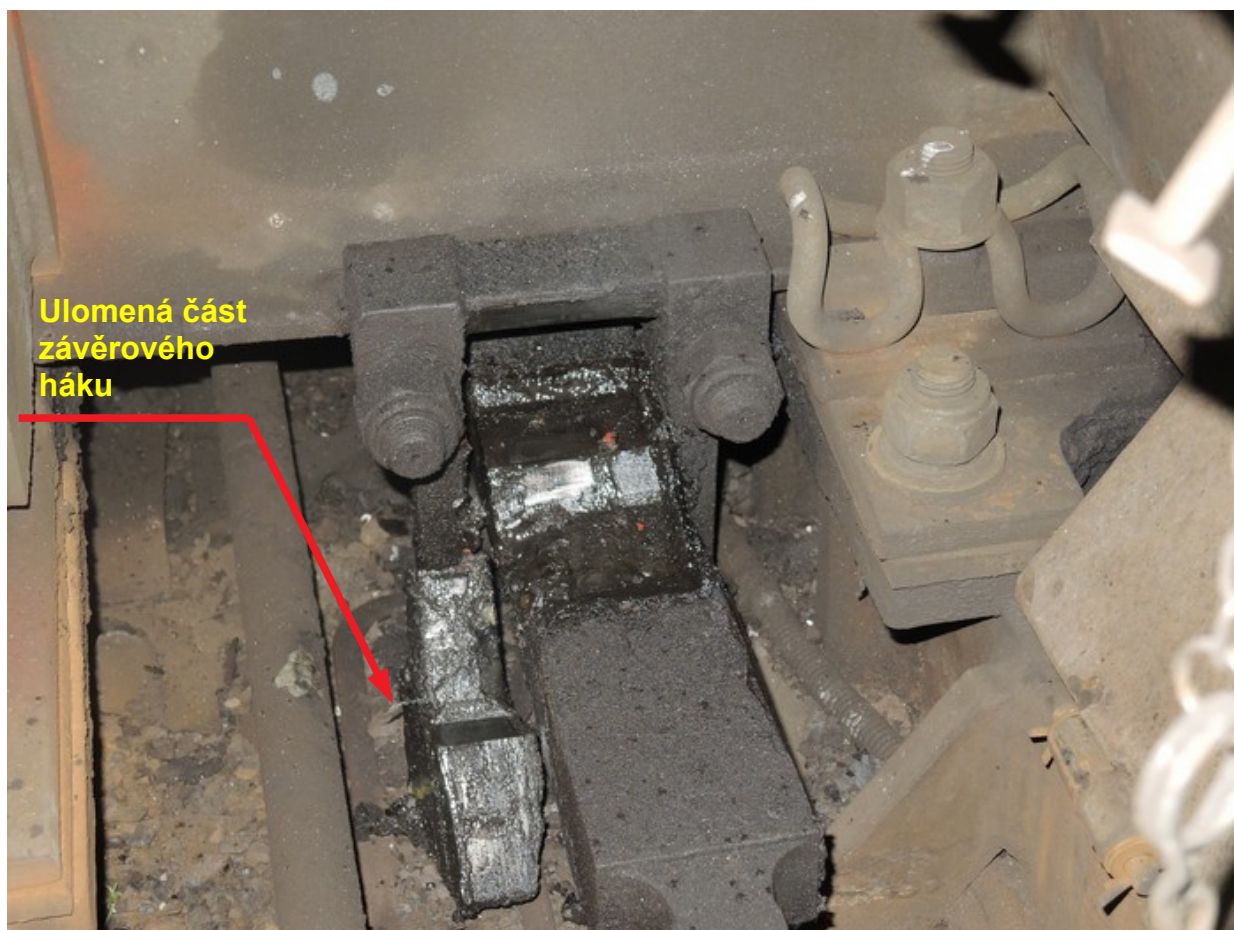
- lom závěrového háku a odlehnutí nezapevněného jazyka výhybky č. 169 část „a“ od opornice za jízdy vlaku Sv 10220 (tzv. vidlicová jízda).

- vznik a postupný rozvoj dílčích únavových trhlin v místě snížení nosného průřezu závěrového háku čelistového výměnového závěru, zapříčiněných konstrukčními vruby a strukturními nehomogenitami, vedoucí až k úplnému lomu, a to při dlouhodobém nestandardním a proměnlivém působení vnějších sil na závěrový hák čelistového výměnového závěru;
- dlouhodobé nestandardní a proměnlivé působení součástí výhybky na prvky čelistového výměnového závěru výhybky č. 169 část „a“, a to při intenzivním provozním zatížení jízdou drážních vozidel;
- nezjištění únavových trhlin prohlídkami prováděnými podle postupů provozovatele dráhy.

- po sejmutí krytů spojovacích tyčí čelistového výměnového závěru výhybky č. 169a byl zjištěn pod patou opornice lom závěrového háku čelistového výměnového závěru pravého vnitřního ohnutého jazyka;

Obr. č. 5: Zlomený závěrový hák pravého vnitřního ohnutého jazyka výhybky č. 169a

- v rámci své činnosti jako národního bezpečnostního orgánu provést prověření celkového technického stavu výhybky č. 169a v žst. Kolín a technického stavu souvisejícího čelistového výměnového závěru, kde byl zjištěn zjevný nestandardní dotyk závěrového háku s patou opornice, a tento stav dále řešit s provozovatelem výhybky a výrobcí předmětných zařízení.

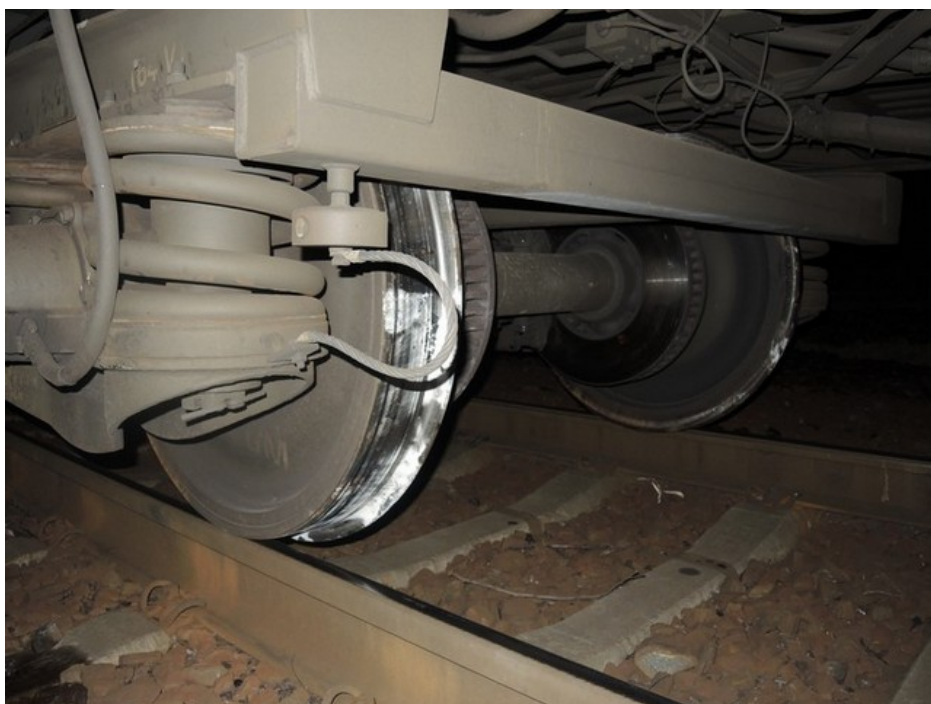
- 5. TDV ev. č. 61 54 20-70 031-7 řady Bpee²³⁷ se nacházelo v průjezdném profilu SK č. 112a. TDV bylo vykolejeno zadním podvozkem, kdy vykolejená kola dvojkolí byla zabořena ve šterkovém loži vlevo ve směru jízdy a plochy kol byly viditelně poškozeny. Kola dvojkolí předního podvozku byla na kolejnici, ale na jízdních plochách byly stopy po jízdě mimo kolejnici (znečištění a poškození), což svědčí o jejich vykolejení a opětovném nakolejení během nehodového děje. Bylo zjištěno poškození čela TDV a skříň nad nárazníky. Došlo k „přenárazníkování“ mezi 5. a 6. TDV;

Obr. č. 8: Poškození a znečištění jízdnic kol dvojkolí u předního podvozku TDV č. 61 54 20-70 031-7

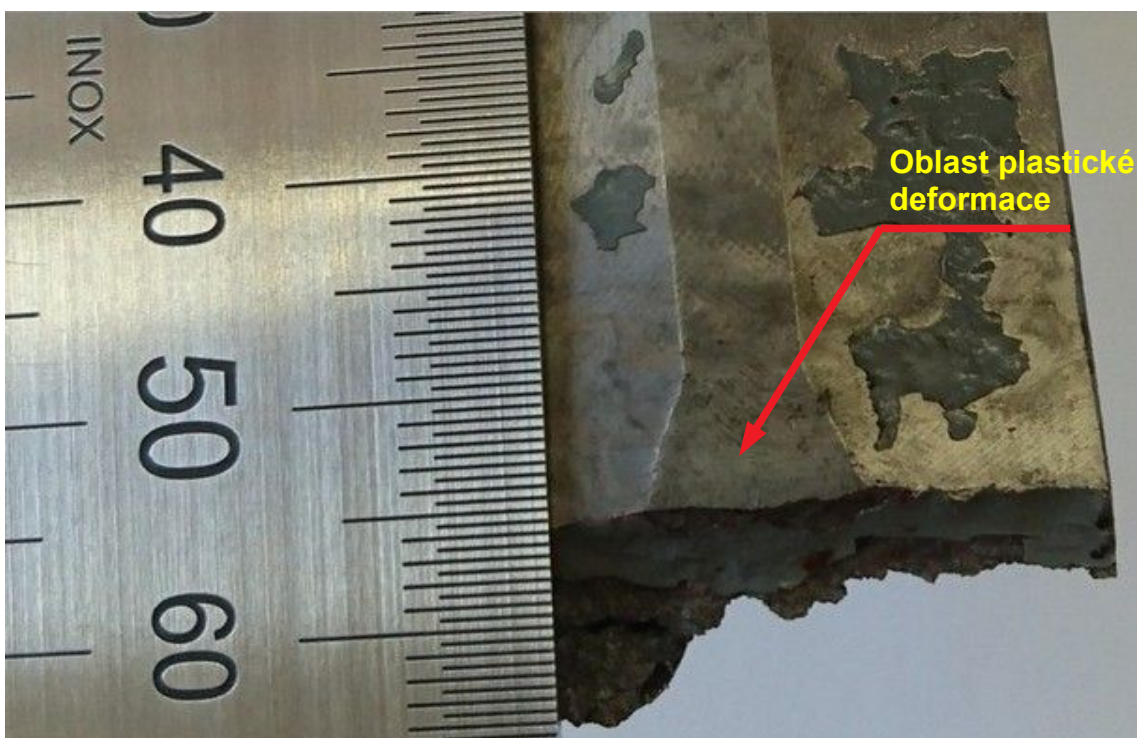
- násilné poškození zlomeného závěrového háku pravého vnitřního ohnutého jazyka, a to ve třech oblastech:
 - první oblastí násilného poškození bylo zakončení zešikmení na horní stěně zlomeného závěrového háku pravého vnitřního ohnutého jazyka, kdy byla plasticky zdeformována jeho část o rozměrech cca 6 x 9 mm. K tomuto poškození při běžném provozu čelistového výměnového závěru na křižovatkových výhybkách nedochází (viz Obr. č. 14);

Obr. č. 14: Plastická deformace na konci zešíkmení na horní stěně zlomeného závěrového háku pravého vnitřního ohnutého jazyka Zdroj: DI

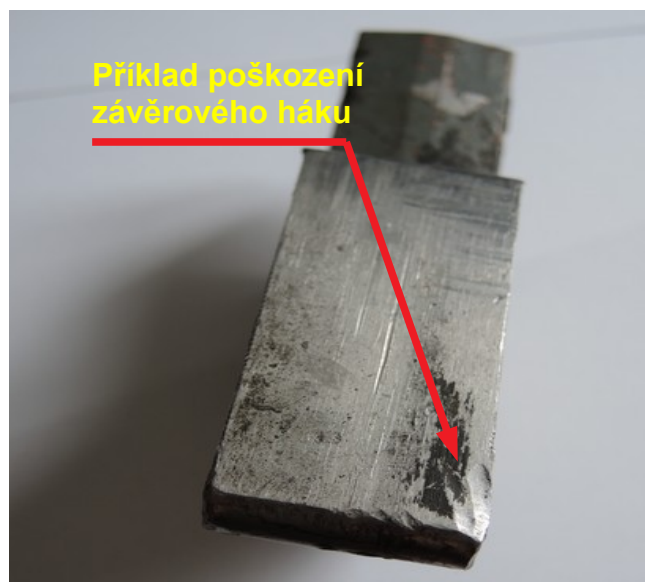
- závěrový hák používaný v čelistovém výměnovém závěru křížovatkových výhybek u vnitřních jazyků, byl vyroben jako odlitek, s následným tepelným zpracováním (normalizačně žíhán). Mikrostruktura ferit – perlit, tvrdost 154 HV (147 HB). Mikročistota a vnitřní vady odpovídají technologii výroby odléváním. Vyskytují se shluky drobných vměstků a dutin.

Obr. č. 17: Příklad poškození horní stěny závěrového háku z výhybky č. 169a
Zdroj: DI

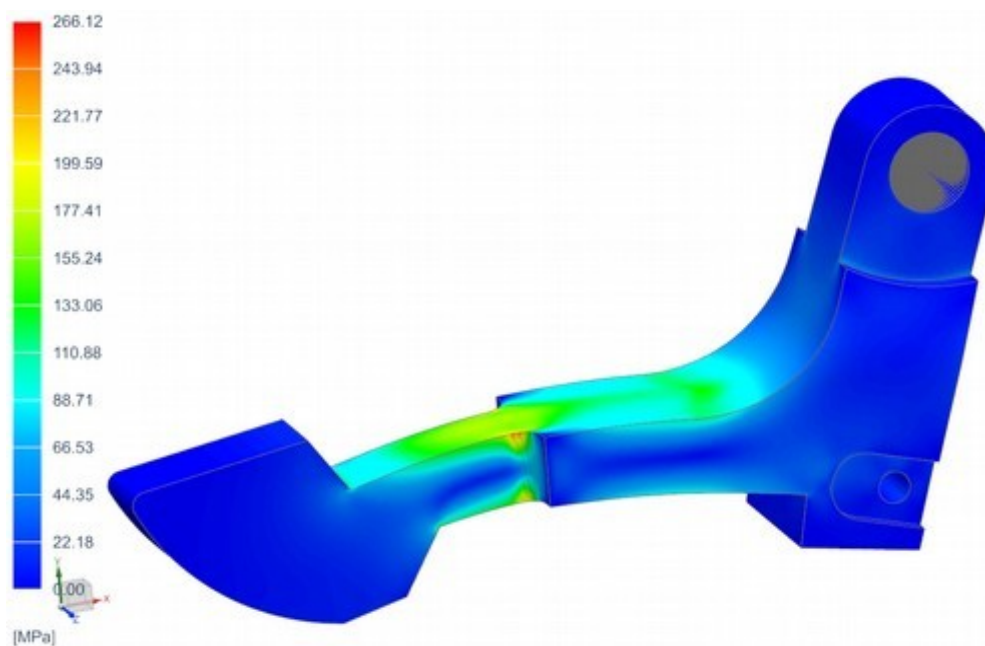
Obr. č. 28: Odstranění vrubu a protažení související plochy – průběh napětí [MPa]
Zdroj: DI

- druhou variantou bylo celkové protažení zešikmené plochy na horní ploše háku tak, aby vrub byl úplně odstraněn. Úplným odstraněním vrubu dojde ke snížení maximálního napětí na hodnotu 266 MPa (viz Obr. č. 28). Jedná se o snížení o 11 % oproti původnímu řešení. V rámci výpočtu bylo zjištěno, že tato a předchozí varianta nemají větší rozdíly (rozdíl je pouze v rámci nepřesnosti výpočtu a průběh napětí je naprosto totožný). Následně budou tyto dvě varianty sjednoceny do jedné nazvané „posun vrubu“;

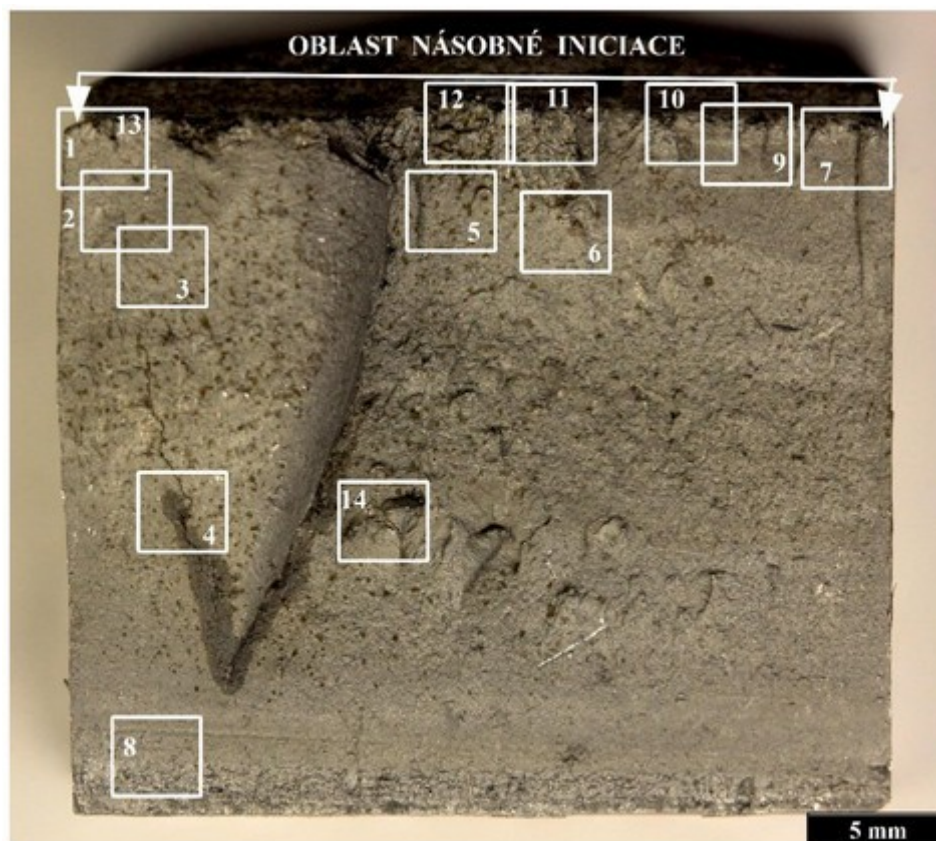
Obr. 3 – Makroskopický charakter lomové plochy háku. Na snímku je vyznačena oblast násobné iniciace dílčích únavových trhlin (viz také obr. 2) a poloha oblastí, v kterých byla pořízena podrobná fotodokumentace.

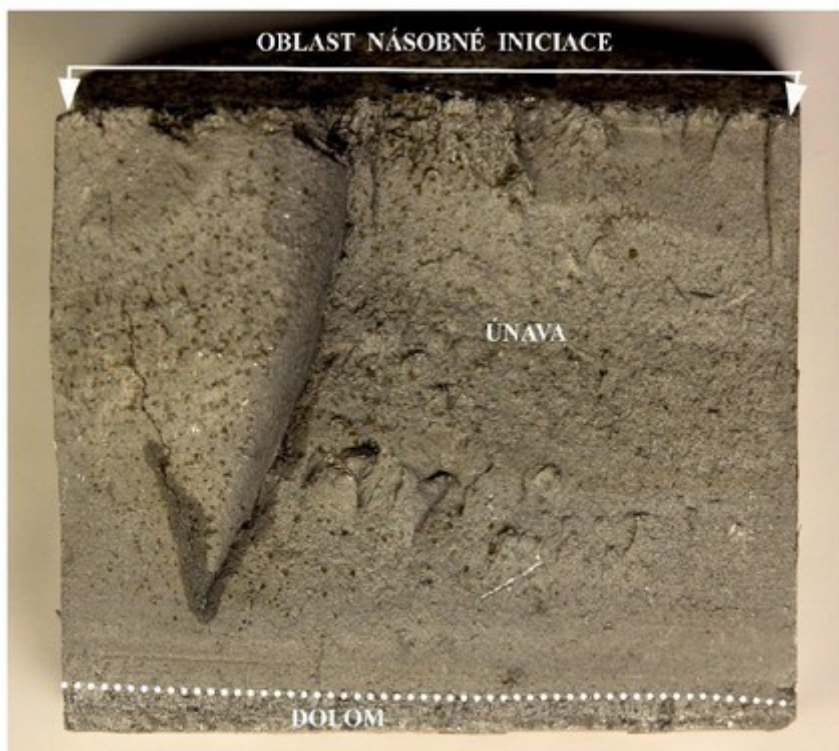
Obr. 13 – Shrnutí výsledků fraktografické analýzy háku 169a.
(Druhá líc tohoto lomu byla analyzována ve zprávě [3]).

Z těchto informací vyplývá, že výsledky fraktografického rozboru ve zprávách [2] a [3] jsou špatně interpretovány:...
