**Drážní inspekce**  
The Rail Safety Inspection Office

## **Zpráva o výsledcích šetření příčin a okolností vzniku mimořádné události.**

### **Investigation Report of Railway Accident**

Uncontrolled movement of regional passenger trains No. 16218 and No. 16240  
between Kořenov and Dolní Polubný stations

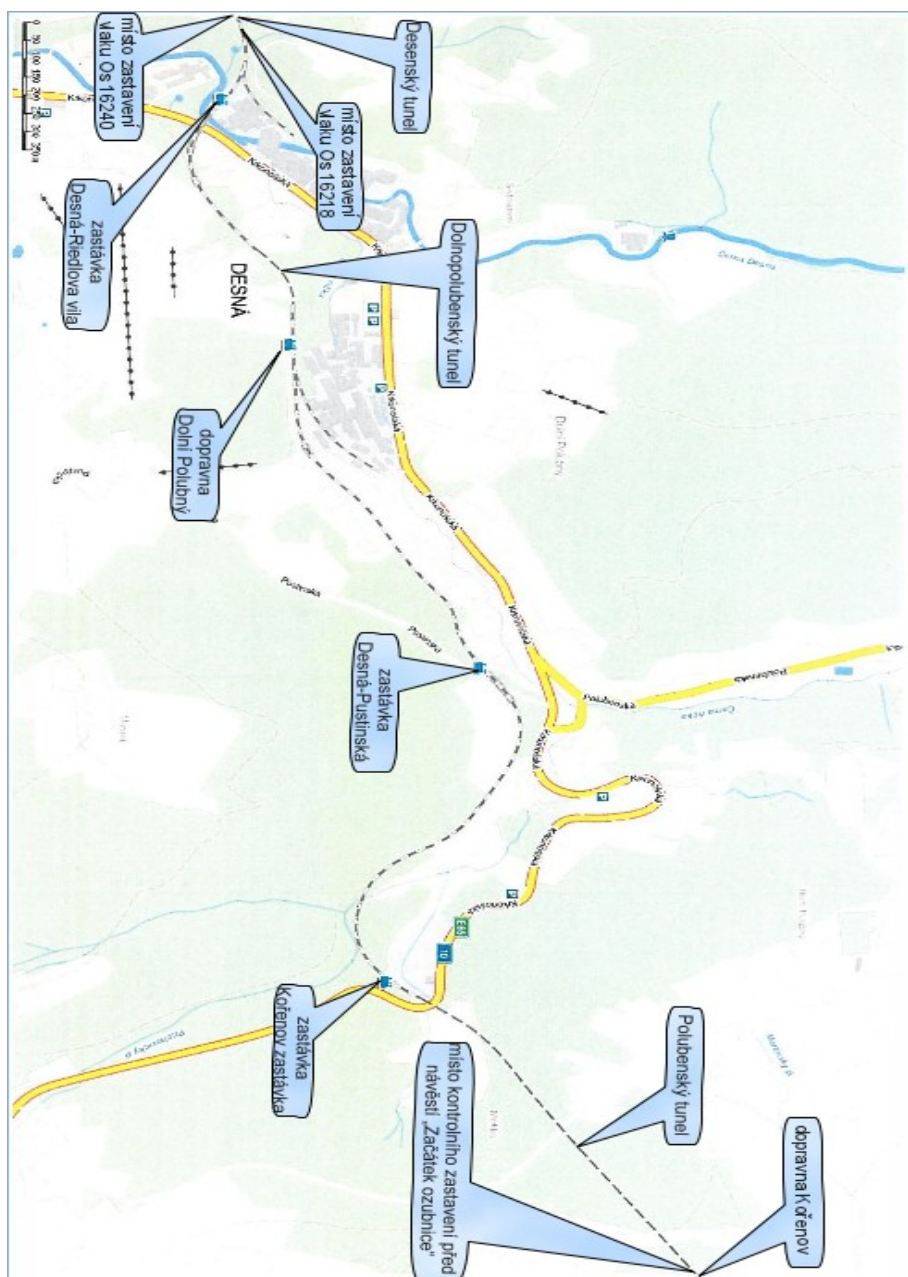
Obrázek 1: Schématický plánek vzniku MU.

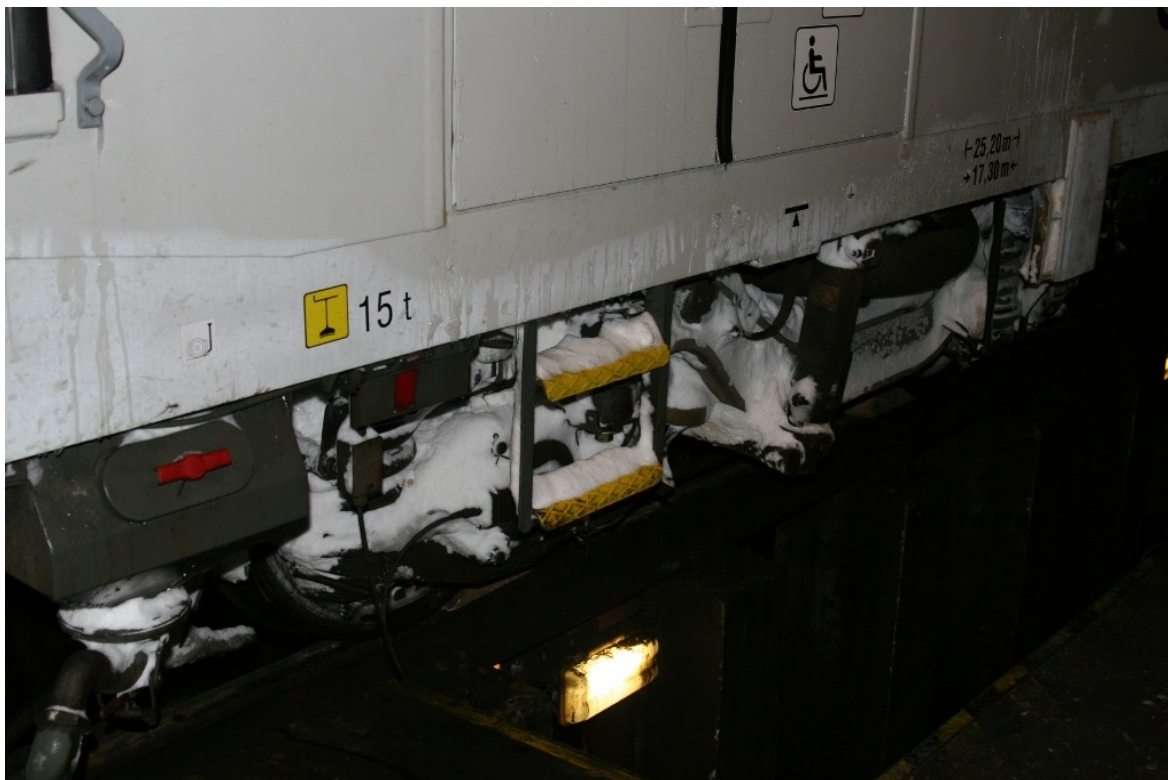
Foto č. 1: Pohled na pojezd HDV 843 004-3 po stažení z místa MU dne 16. 02. 2012 do PJ Liberec.

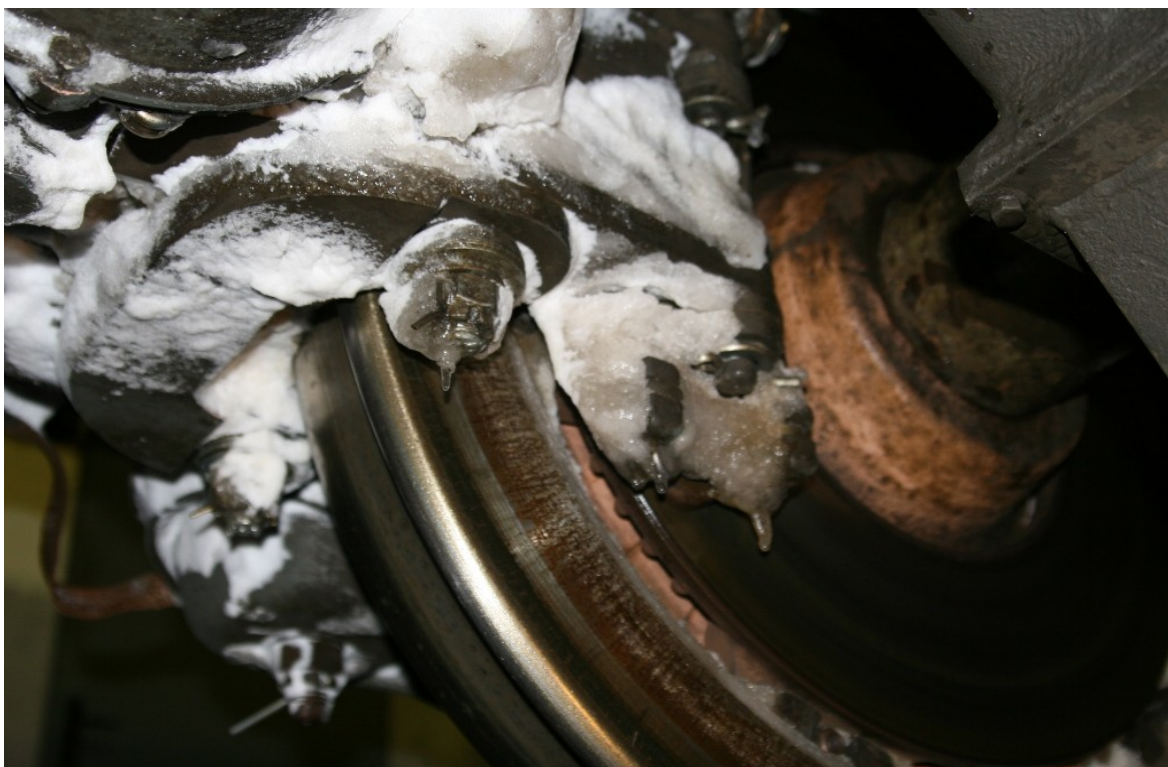
Bezprostřední příčinou vzniku MU bylo selhání brzdového pneumatického zařízení drážních vozidel vlivem obalení brzdových kotoučů ledem.

Foto č. 2: Pohled z montážního kanálu na brzdový kotouč HDV 843 004-3 po stažení z místa MU dne 16. 02. 2012 do PJ Liberec.

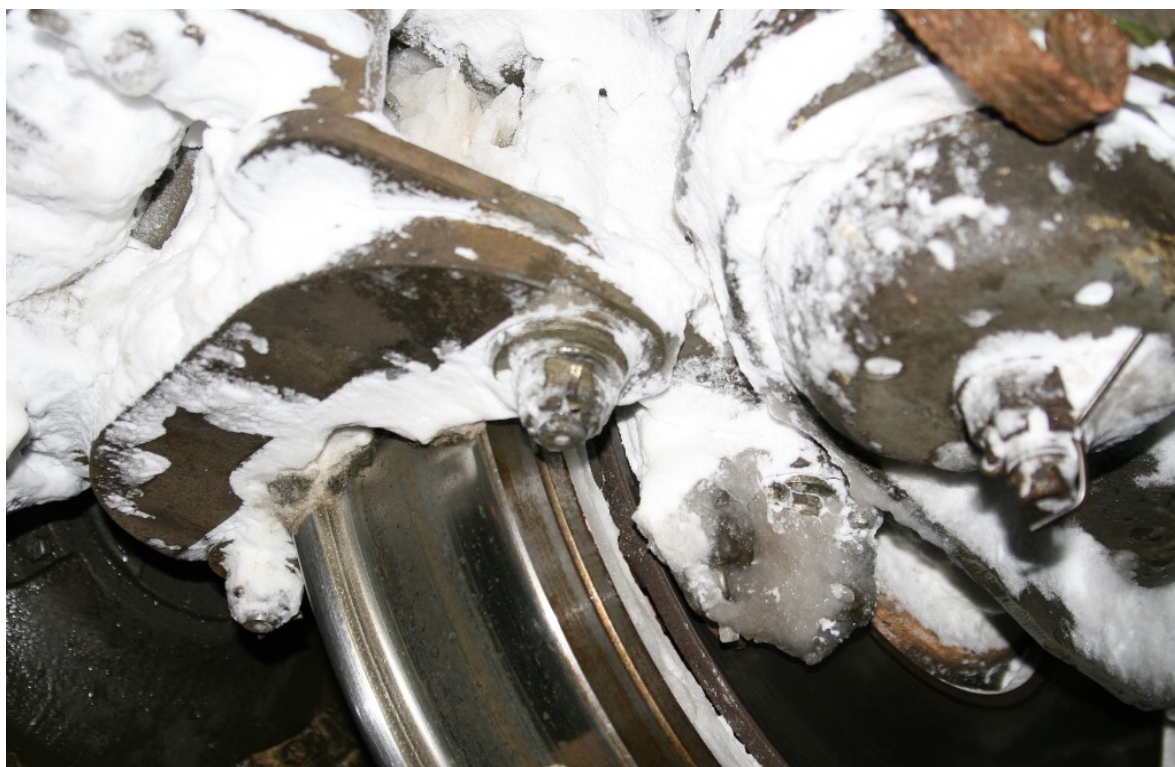
*Foto č. 3: Pohled z montážního kanálu na brzdový kotouč HDV 843 004-3 po stažení z místa MU dne 16. 02. 2012 do PJ Liberec.*
