The Rail Safety Inspection Office

Závěrečná zpráva o výsledcích šetření mimořádné události

Vykolejení hnacího drážního vozidla za jízdy vlaku Mn 83306 v železniční stanici
Kostelec u Heřmanova Městce

Derailment of the freight train No. 83306 (the solo running locomotive)
at Kostelec u Heřmanova Městce station

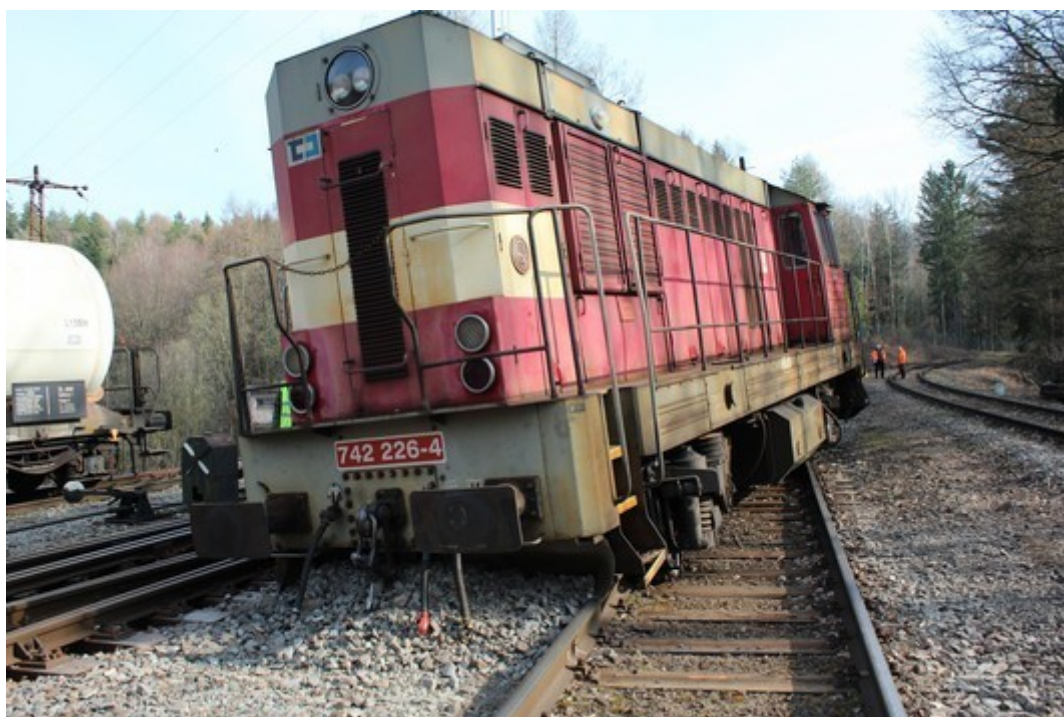
Obr. č. 1: Pohled na HDV po vzniku MU

Vlak Mn 83306 byl tvořen samostatným HDV č. 92 54 2 742 226-4, které jelo vpřed dlouhým představkem a bylo řízeno ze stanoviště č. 1. Vykojely obě nápravy předního podvozku vpravo ve směru jízdy. Došlo k poškození HDV, k úniku provozních kapalin nedošlo.

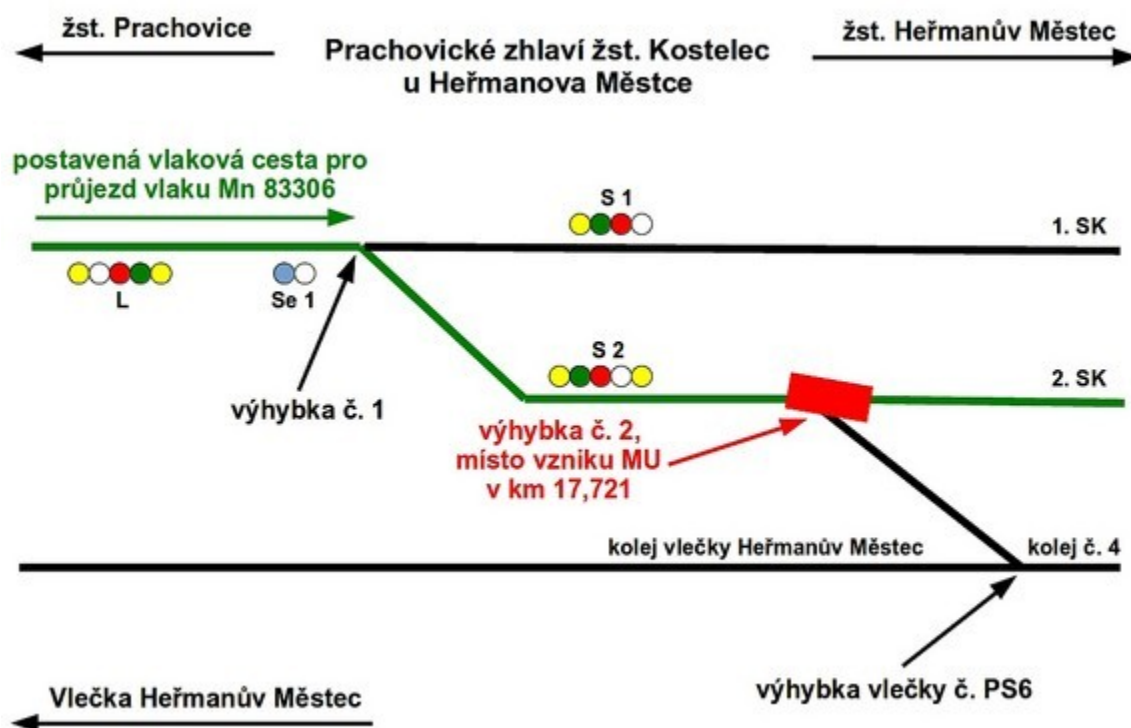
Obr. č. 2: Schéma místa vzniku MU

Z výše uvedeného je zřejmé, že okolek pravého kola prvního dvojkolí najížděl od hrotu pravého jazyka na jeho temeno, od bodu „0“ po tomto temeni jel a přeskočil na temeno opornice. Levé kolo, kvůli nevedení pravého kola, sjelo z opornice a propadlo na postupně se zvětšujícím rozchodu mezi levý jazyk a opornici ve chvíli, kdy pravé kolo, jedoucí okolkem po hlavě, sjelo krátkodobě z pravé opornice. Potom na ní opět naskočilo, jelo po ní, a ve vzdálenosti 7,8 m sjelo mezi pravý jazyk a opornici definitivně.

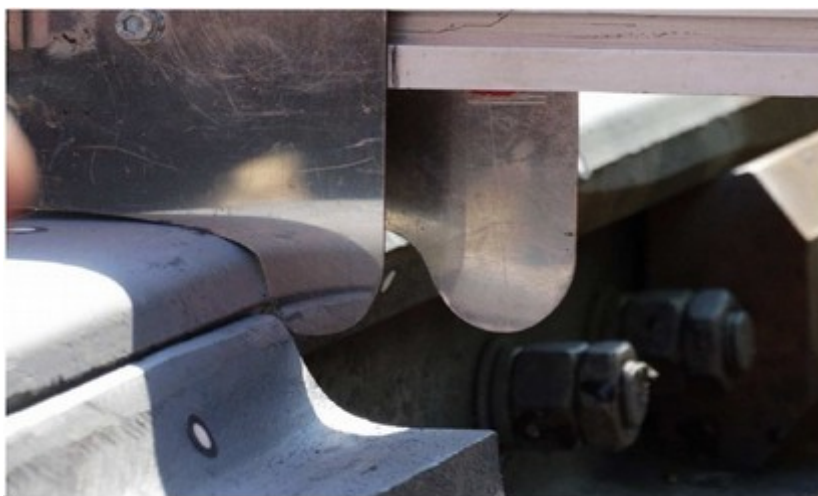
Obr. č. 3: Měření šablonou PŠR-3. Jízdní obrys $qR = 6,5$ narazí na hrot jazyka.

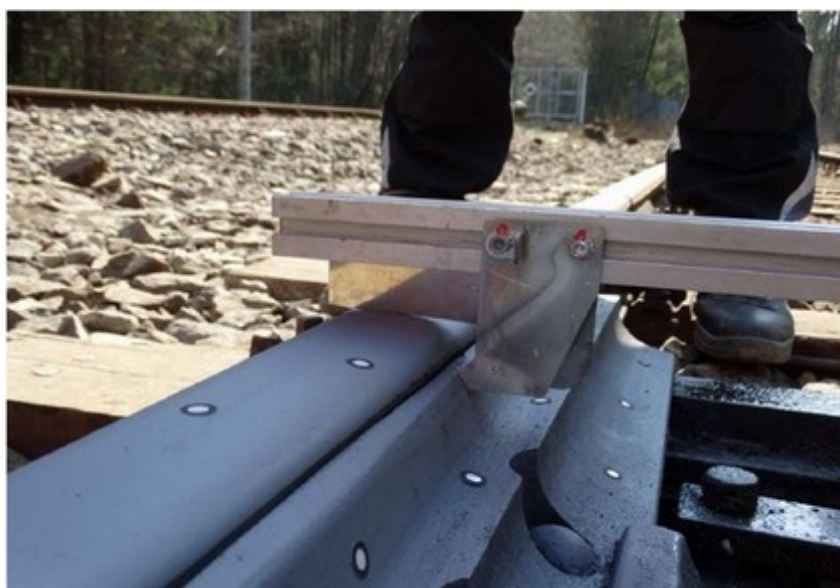
Obr. č. 4: Měření PŠR-3. Přibližná poloha řezu, kde jazyk vyhoví na šablonu 55°

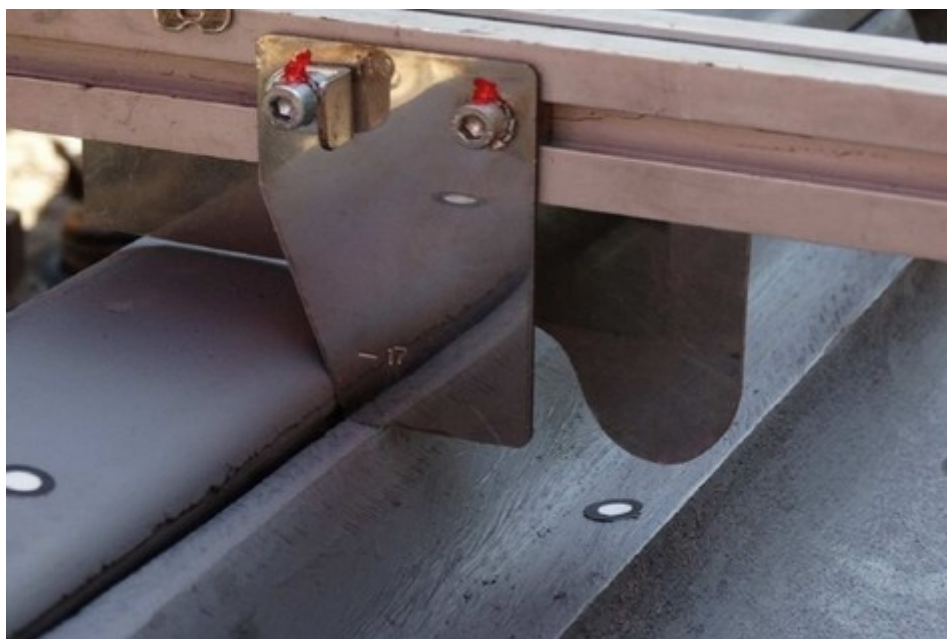
Obr. č. 5: Měření šablonou PŠR-3. Nevyhovující výškový stav jazyka je rovněž patrný z posouzení šablonkou -17 mm

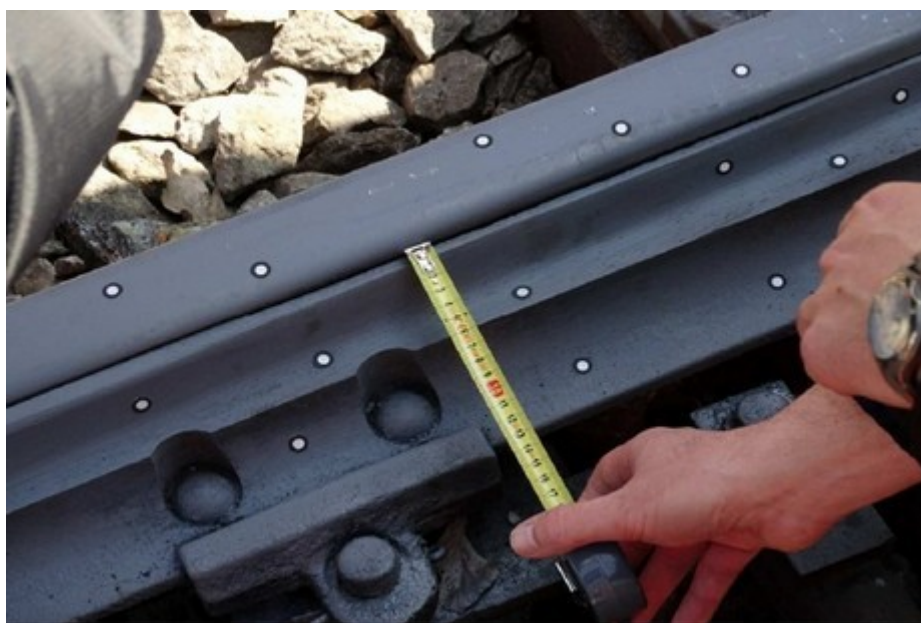
Obr. č. 6: Tloušťka jazyka, při které dojde ke kontaktu se šablonkou -17 mm, byla naměřena téměř 6 mm.

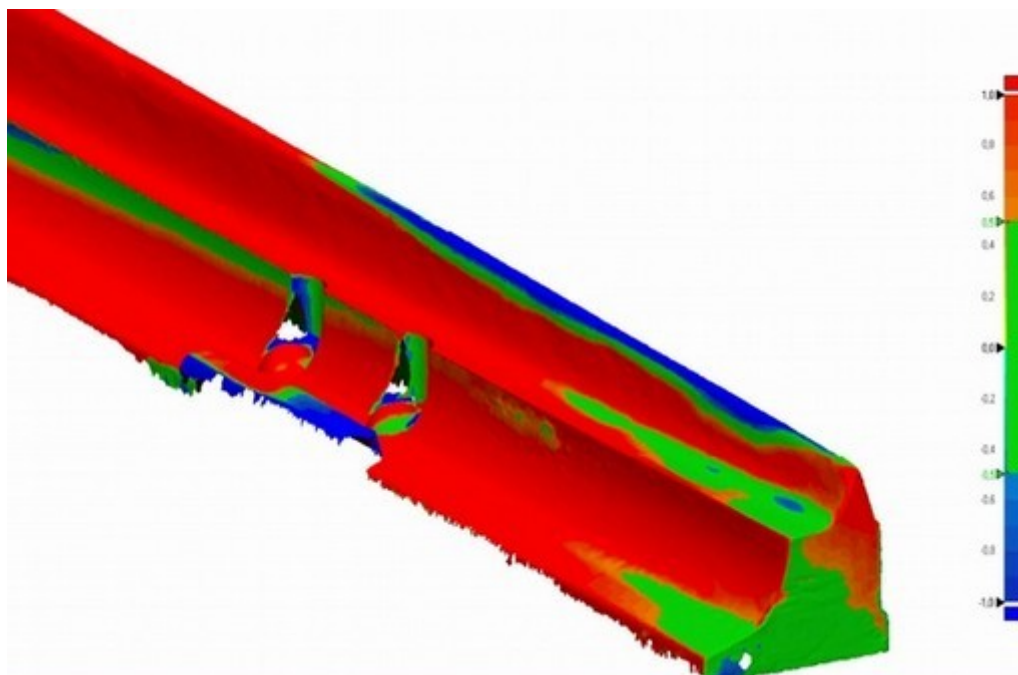
Typický řez, kde chybí materiál v horní části jazyka – řez ve vzdálenosti 405 mm od hrotu jazyka vykazoval nejvíce chybějícího materiálu, a to dokonce odchylku až 5,5 mm chybějícího materiálu oproti referenčnímu jazyku...

Obr. č. 7: Pohled na porovnání jazyků z vnitřní strany.

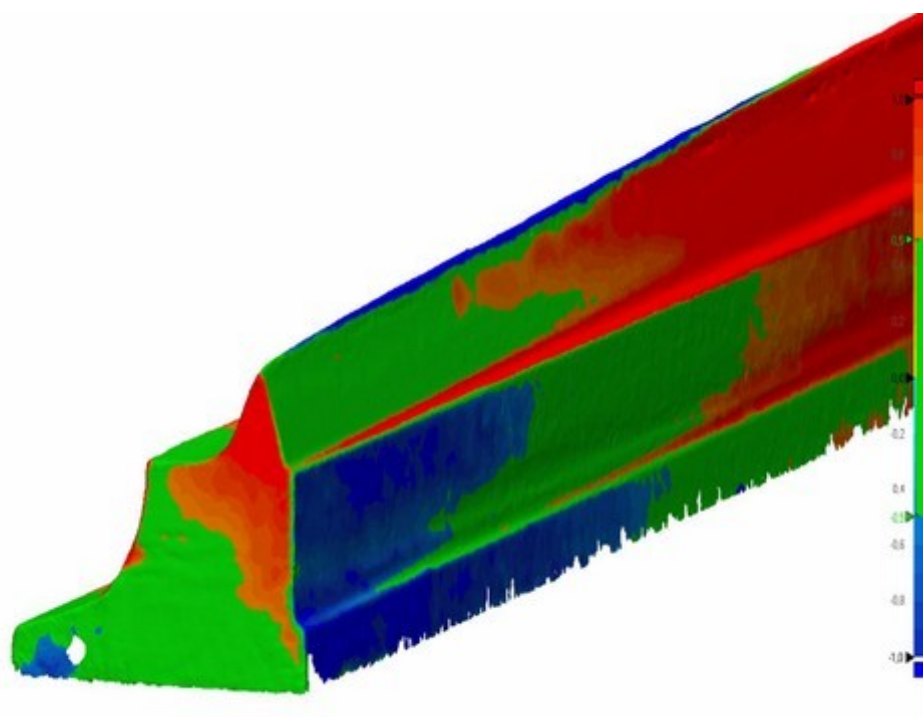
Obr. č. 8: Pohled na porovnání jazyků z vnější strany. Zkosená horní plocha jazyka byla referenční plochou pro zarovnání.

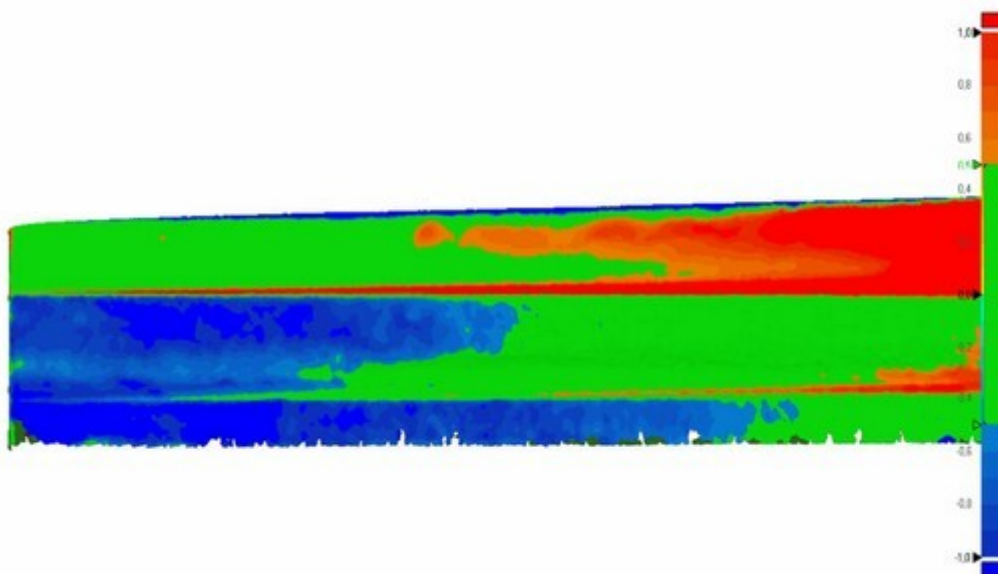
Obr. č. 9: Pohled na porovnání jazyků – boční pohled z vnější strany.

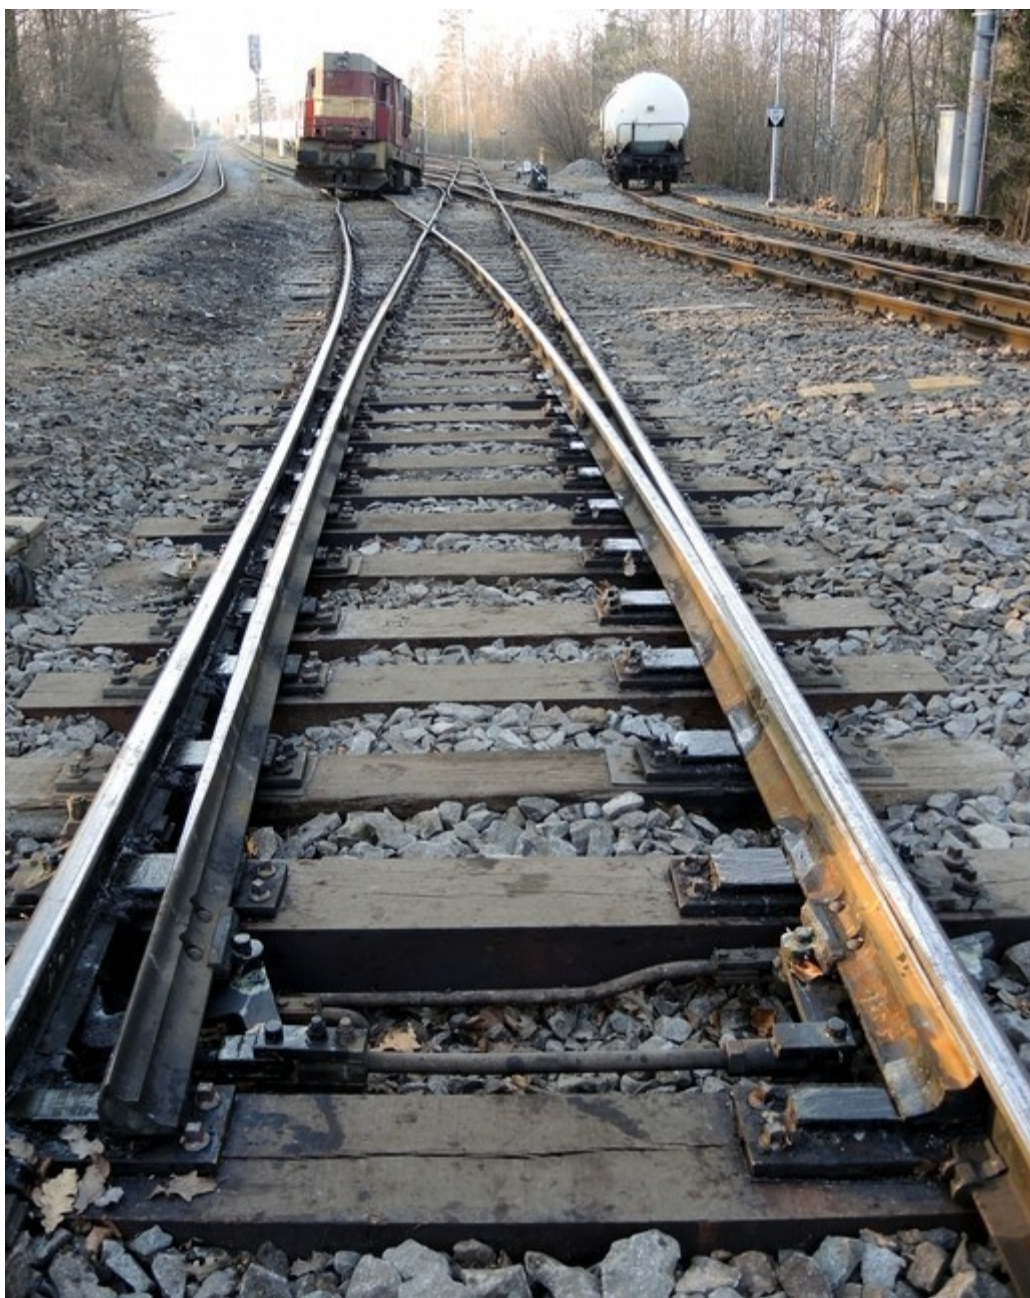
Obr. č. 10: Celkový pohled na vykolejené HDV a výh. č. 2

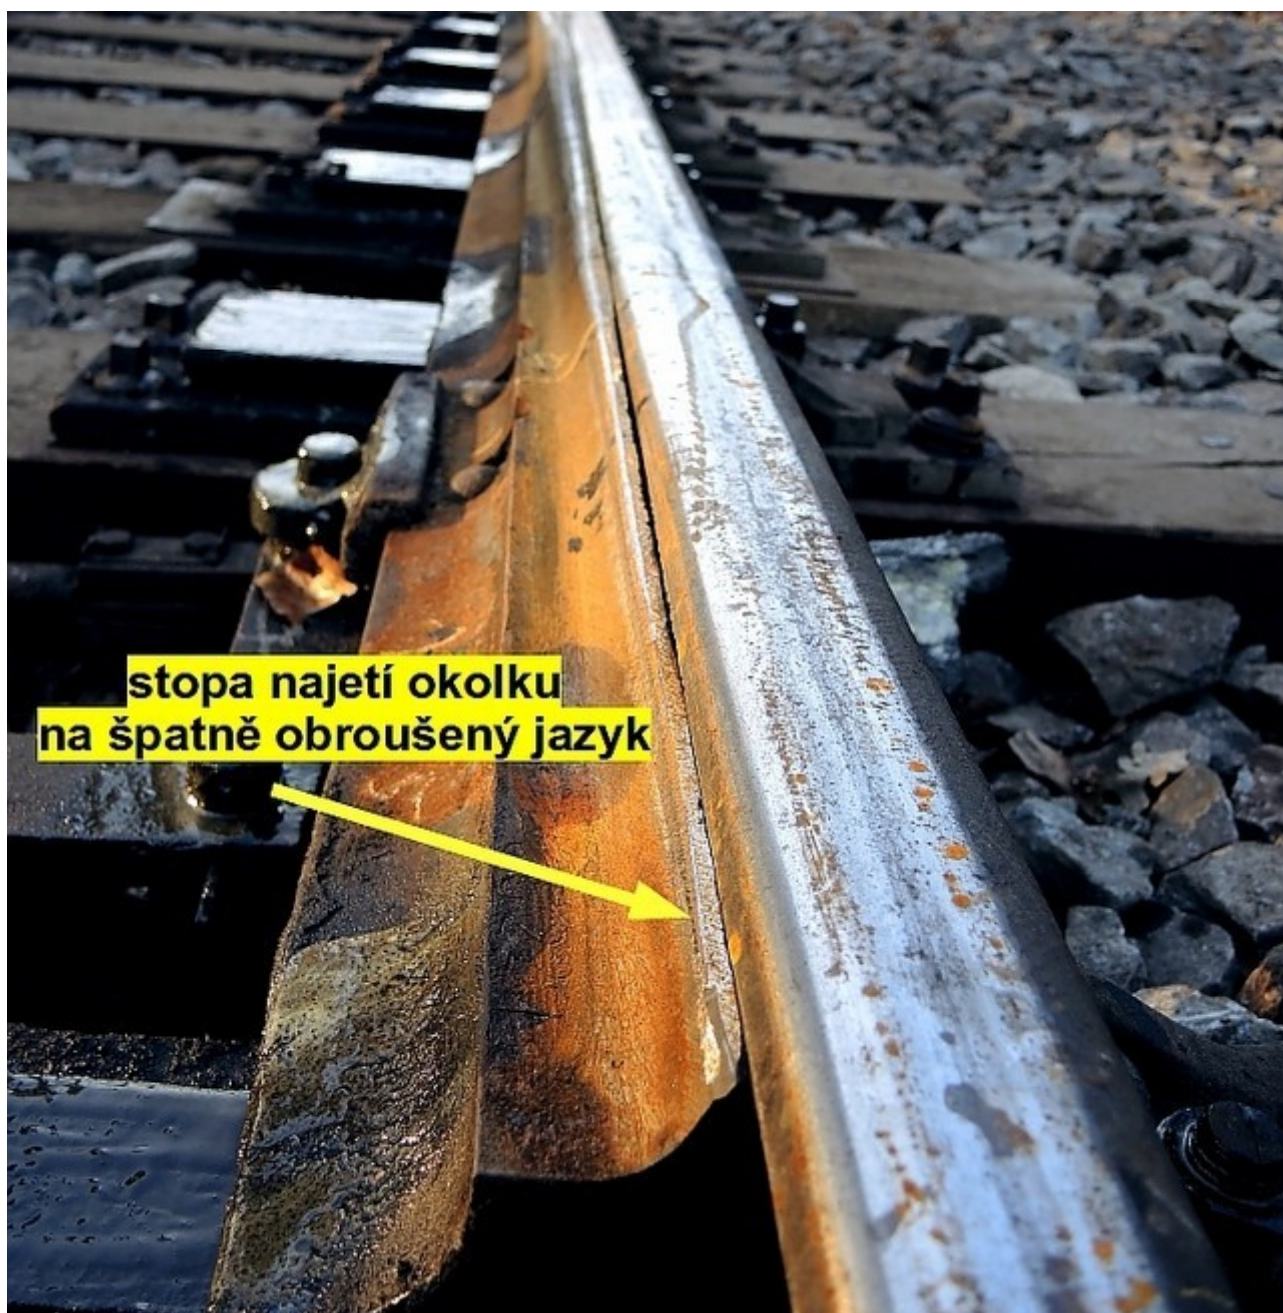
Ze závěrů je zřejmý nevyhovující tvar jazyka po navaření a obroušení. Je evidentní, že po údržbovém zásahu nebylo provedeno řádné zkontrolování tvaru jazyka prostorovou šablonou PŠR-3 a ani nebyl patrně řádně kontrolován tvar jazyka při samotném údržbovém zásahu ze strany svářečů a brusičů.

Obr. č. 11: Příliš obroušený pravý jazyk a viditelná stopa po vyšplhání okolku kola na něj

- vytvoření jednotných a jasných technologických postupů pro výkon kontroly a měření jazyků výhybek po jejich navaření a broušení, a sjednocení do jednoho závazného dokumentu.

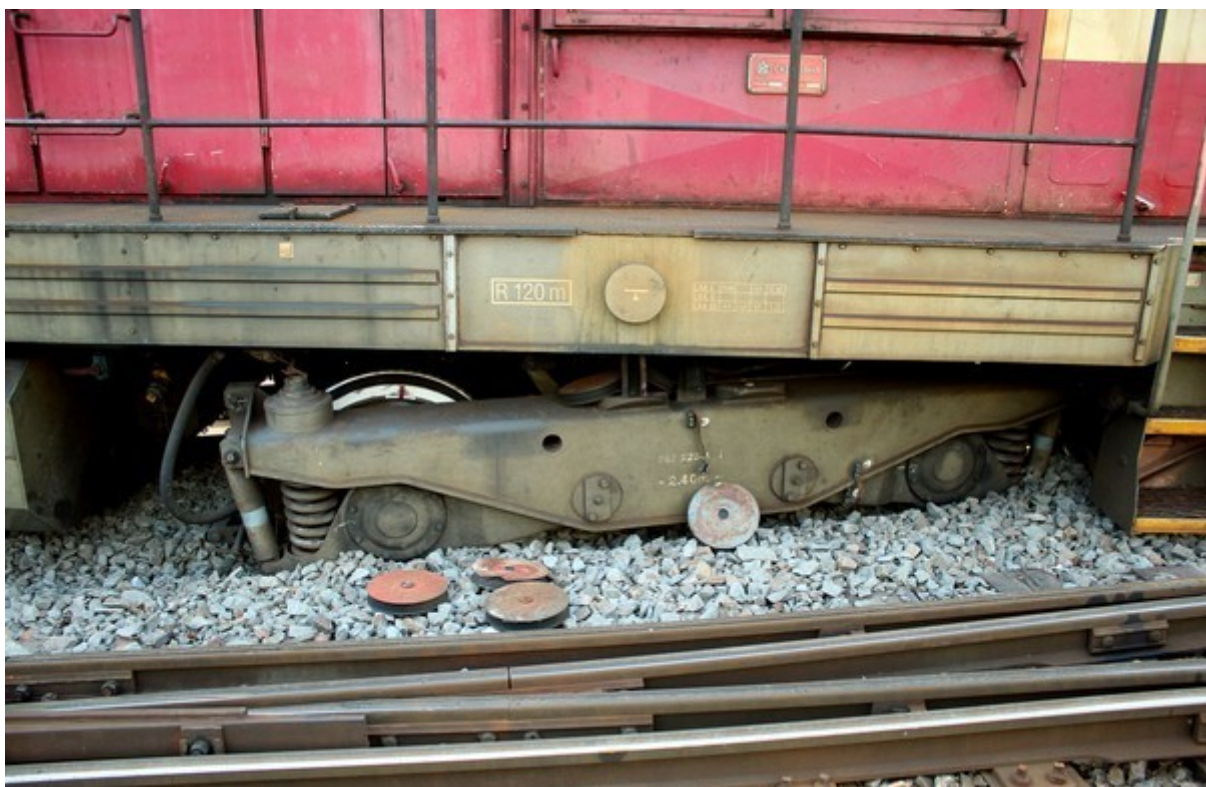
Obr. č. 12: Detail vykolejení HDV - pravá strana ve směru jízdy

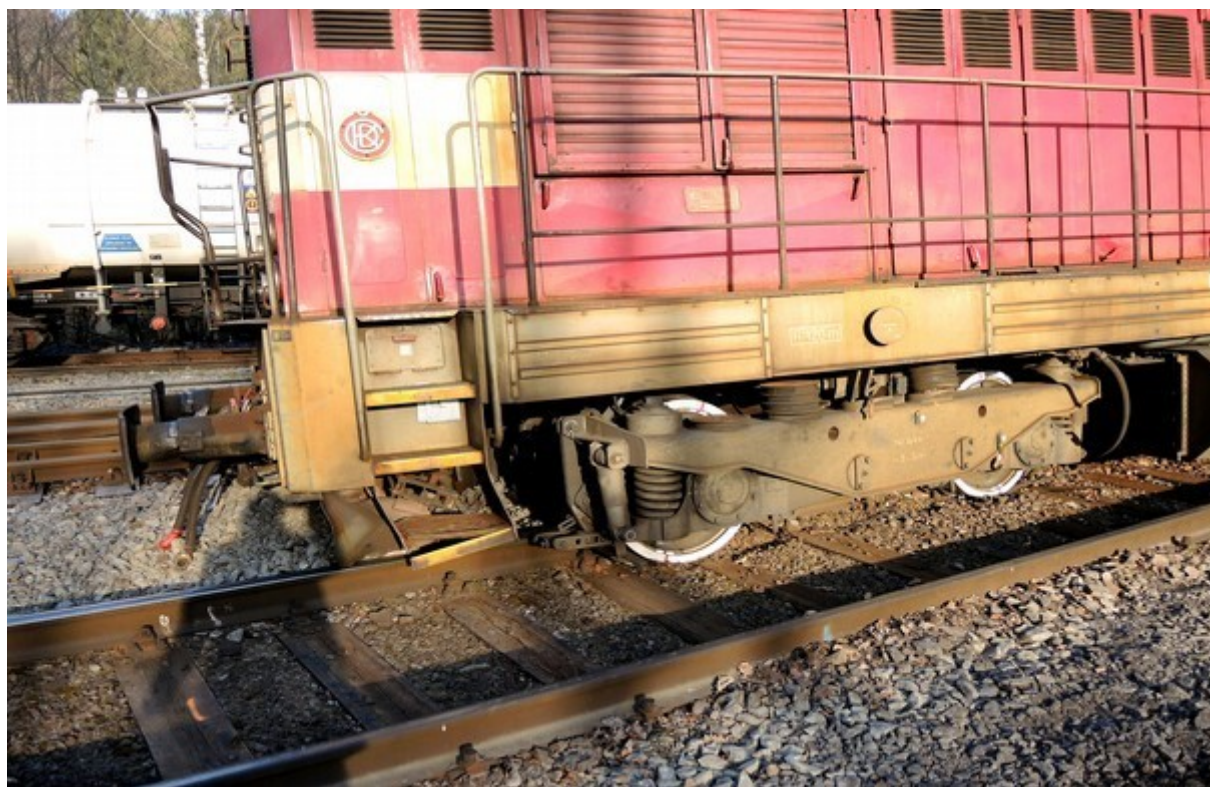
Obr. č. 13: Detail vykolejení HDV - levá strana ve směru jízdy
