Drážní inspekce
The Rail Safety Inspection Office

Zpráva o výsledcích šetření příčin a okolností vzniku mimořádné události

Nedovolená jízda vlaku Vn 56071 za oddílové návěstidlo automatického bloku v km324,779 s návěstí „Stůj“ a následná srážka s vlakem Pn 66421 mezi žst. Kostomlaty nad Labem a žst. Nymburk hl. n. na 1. traťové koleji dráhy celostátní 502A Kutná Hora hl. n. – Lysá nad Labem.

Investigation Report of Railway Accident

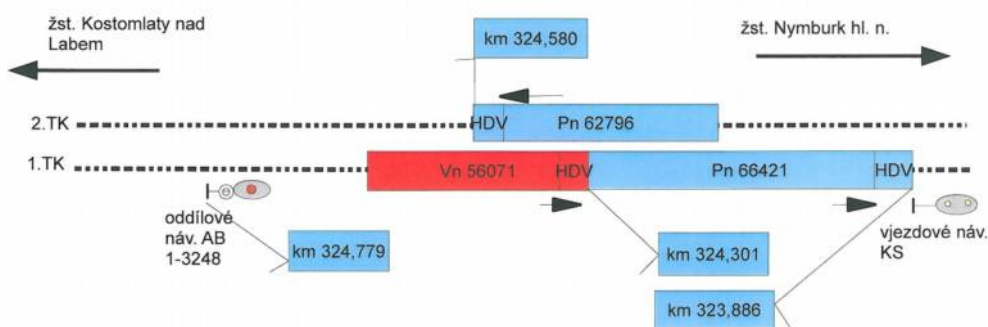
Na místě MU bylo ohledáním zjištěno, že na 1. TK čelo vlaku Vn 56071 po srážce zastavilo v km 324,301. V čele vlaku bylo HDV 163.027-6, které narazilo do posledního TDV vlaku Pn 66421. U vlaku Vn 56071 bylo zjištěno poškození HDV a dvou za ním řazených TDV. Ostatní DV vlaku Vn 56071 nebyla viditelně poškozena.

Čelo vlaku Pn 66421 zastavilo v km 323,866. Mezi pátým a šestým TDV, v pořadí za HDV, došlo k roztržení vlaku, jeho roztržením vznikla mezera dlouhá 3 m. TDV řazená jako 21. a 25. až 28. za HDV byla poškozena a alespoň částečně vykolejena. TDV D-GATXD 33 80 7874 583-7 Zaces, řazené jako 21., přepravovalo nebezpečné věci, k jejich úniku nedošlo.

Obrázek č. 1: náčrtek stavu na místě MU

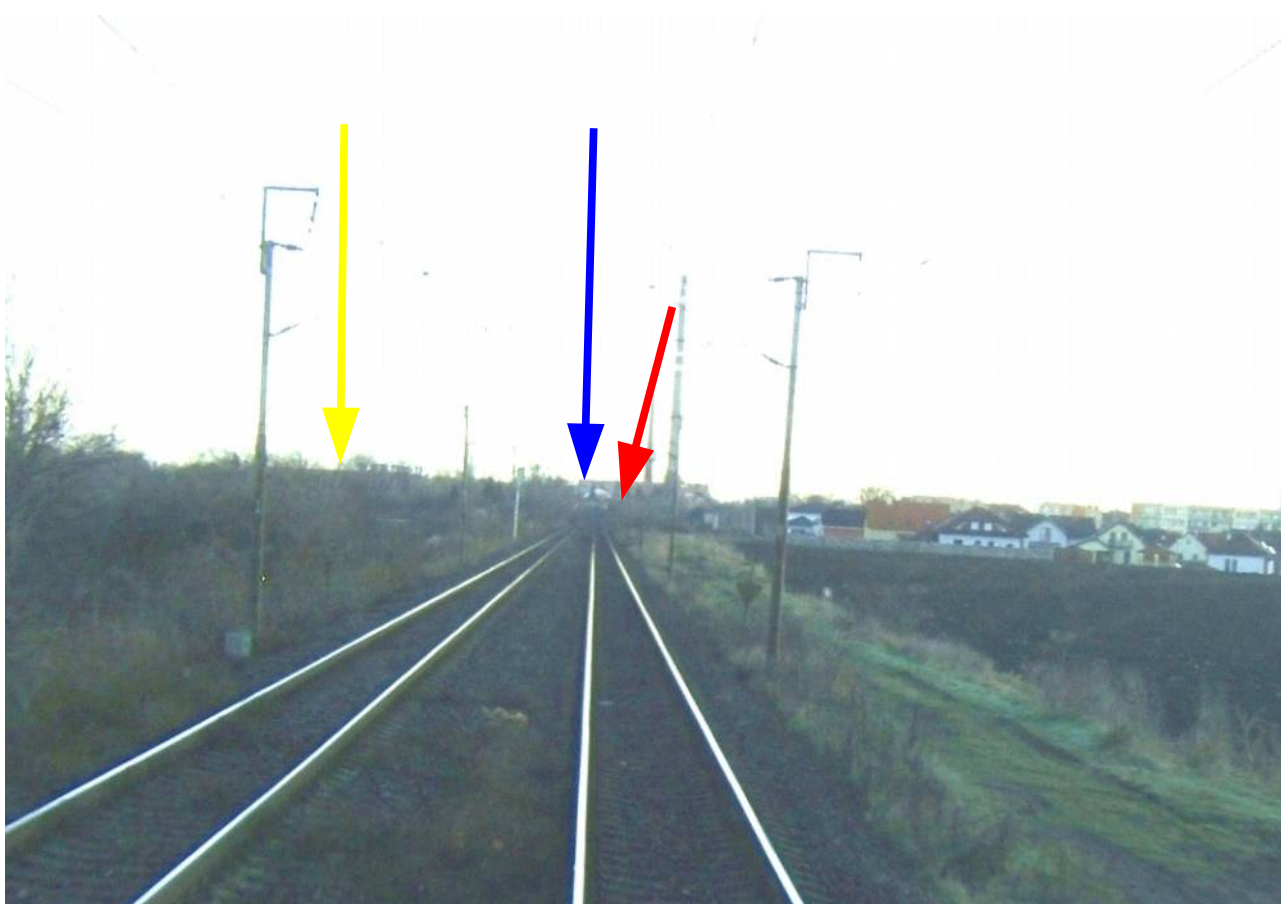
Obrázek č. 2: pohled ze stanoviště HDV jedoucího po 1. TK na trať v místě vzniku MU

Obrázek č. 2 ukazuje charakter tratě v místě vzniku MU. Pohled je směřován od oddílového návěstidla 1-3248 ve směru jízdy vlaků Pn 66421 a Vn 56071. Červenou šipkou je označena poloha vjezdového návěstidla KS. Na levé straně obrázku je žlutou šipkou označena linie náspu celostátní dráhy č. 541C, Jičín – Nymburk město, jejíž nadjezd (označen modrou šipkou) uzavírá volný rozhled směrem k žst. Nymburk hl. n. V bezprostředním okolí dráhy není žádný významný zdroj umělého osvětlení.

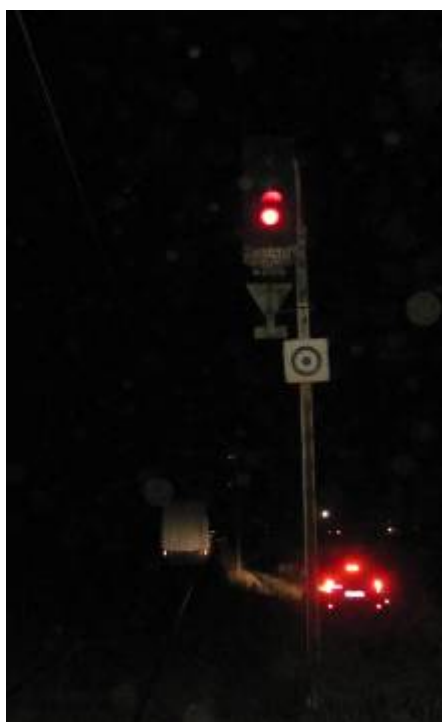
Při ohledání na místě MU byl zjištěn okamžitý stav traťového zabezpečovacího zařízení. Oddílové návěstidlo automatického bloku 1-3248, které je předvěstí vjezdového návěstidla KS žst. Nymburk hl. n., je umístěno v km 324,779. Na návěstidle v době příchodu osob pověřených zjišťováním příčin a okolností vzniku MU svítila návěst „Stůj“, která byla viditelná ze vzdálenosti více než 300 m. Kontrola přenosu návěstí na HDV byla provedena rozbořem záznamu přenosu na rychloměrných prouzcích zúčastněných HDV.

Obrázek č. 3: oddílové návěstidlo 1-3248, stav po příchodu pověřených osob na místo MU, v pozadí konec vlaku Vn 56071

Dne 6. 10. 2011 v 16:55 hodin byla po MU provedena mimořádná prohlídka traťového zabezpečovacího zařízení v 1.TK. Zápisem v Záznamníku poruch bylo konstatováno: „*Zařízení v pořádku*“.

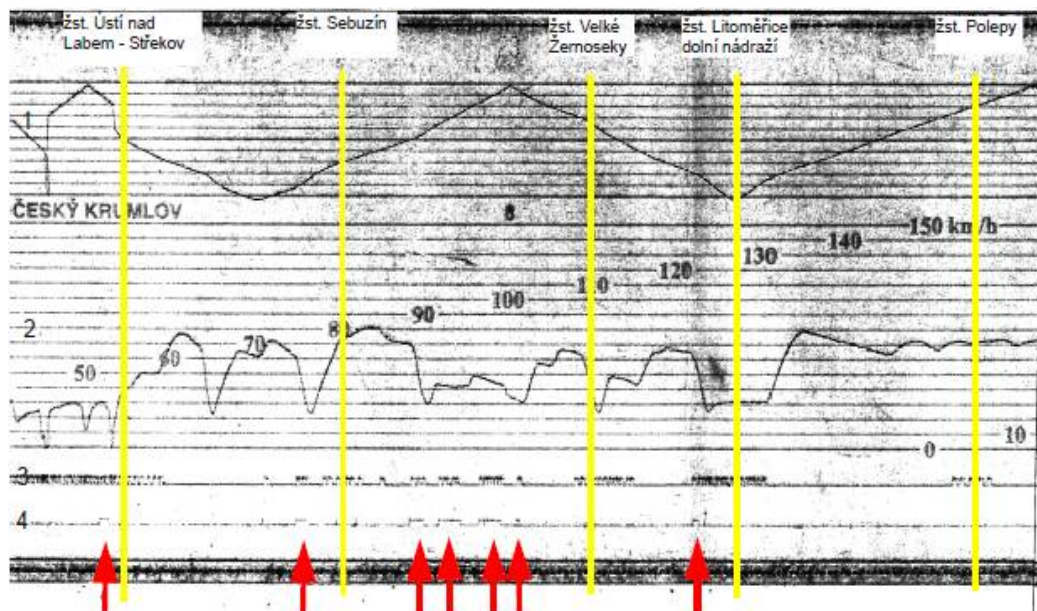
- rozjezd vlaku ze žst. Most je registrován dne 5. 10. 2011 ve 21:36 hodin;
- od vjezdového návěstidla žst. Ústí nad Labem-Střekov do místa vzniku MU bylo 33x indikováno svícení červeného světla na návěstním opakovači (Obrázek č. 4, 5, 6, řádek 4, zvýrazněno červenými šipkami);
- v celém úseku ze žst. Ústí nad Labem-Střekov do místa vzniku MU v mezistaničních oddílech i v obvodech stanic rychlost často a značně kolísá (Obrázek č. 4, 5, 6, řádek 2);

Obrázek č. 4: rychloměrný záznam vlaku Vn 56071, úsek žst. Ústí n. L.-Střekov - žst. Polepy

Vlakový zabezpečovač byl v činnosti a v průběhu registrované směny strojvedoucím obsluhován (Obrázek č. 4, 5, 6, řádek 3).

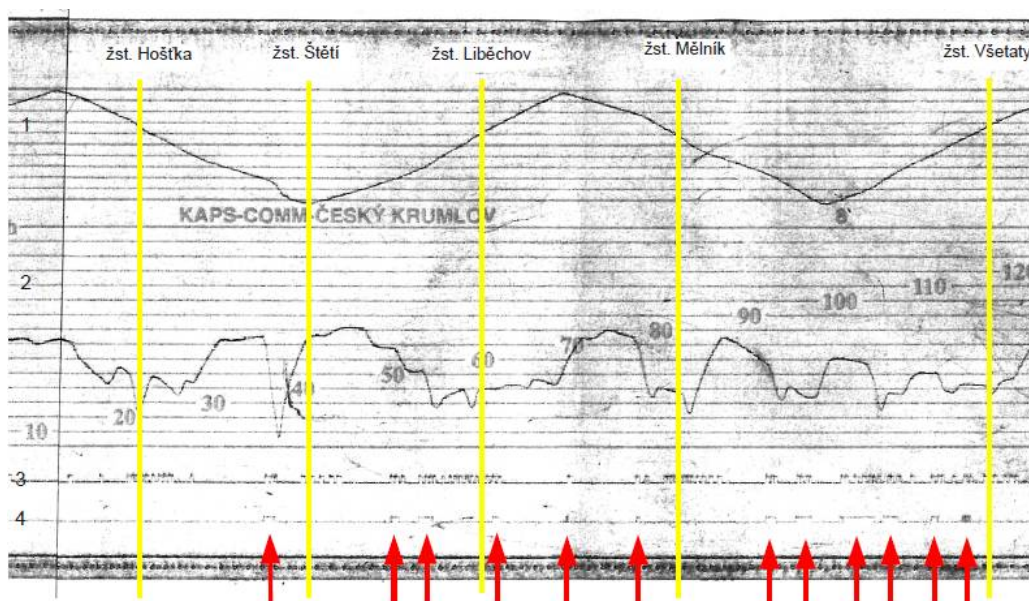
Obrázek č. 5: rychloměrný záznam vlaku Vn 56071, úsek žst. Polepy – žst. Všetaty

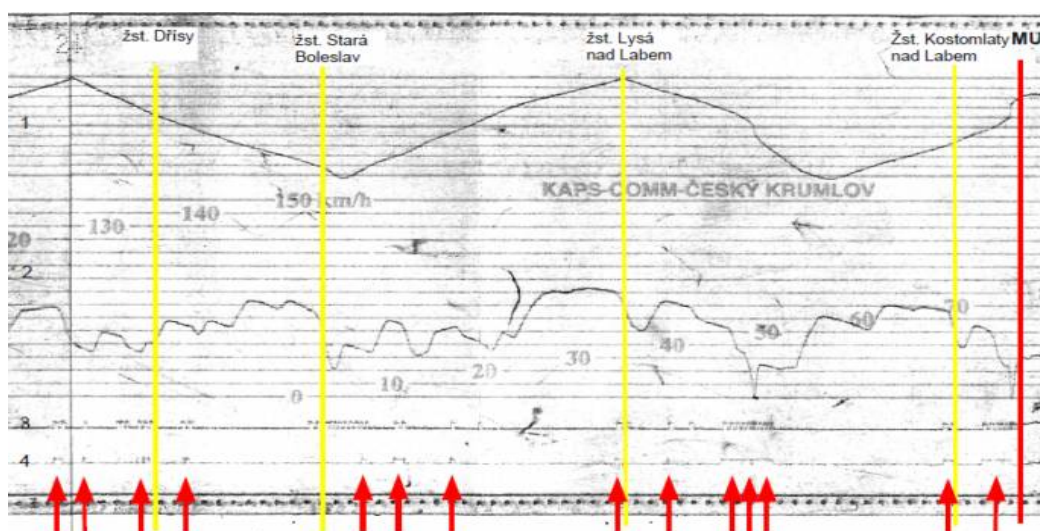
- zastavení provozním brzděním z rychlosti 24 km.h⁻¹ na dráze 100 m ve vzdálenosti 17 m před oddílovým návěstidlem 1-3248 v čase 00:36:15 hodin (Obrázek č. 6);
- v čase 00:37:30 je registrován rozjezd a po ujetí dráhy 17 m ztráta registrace svícení červeného světla na návěstním opakovači (Obrázek č. 6);
- na dráze 350 m od rozjezdu dosaženo rychlosti 30km.h⁻¹ (Obrázek č. 6);
- po ujetí dráhy 470 m od rozjezdu, při rychlosti 30 km.h⁻¹ je v čase 00:38:30 hodin dne 6. 10. 2011 registrován vodorovný odskok všech pisátek a následuje nekorektní záznam všech registrovaných údajů (Obrázek č. 6).

Obrázek č. 6: rychloměrný záznam vlaku Vn 56071, úsek od žst. Všetaty po MU

Doba pobytu vlaku před oddílovým návěstidlem 1-3248 není v souladu s technologickým postupem provozovatele dráhy, vnitřním předpisem SŽDC (ČD) D2 článek 312 písm. c).

00:32 hodin do 00:33 hodin. Na rychloměrném záznamu HDV je registrován průjezd rychlostí 39 km.h^{-1} (Obrázek č. 6).

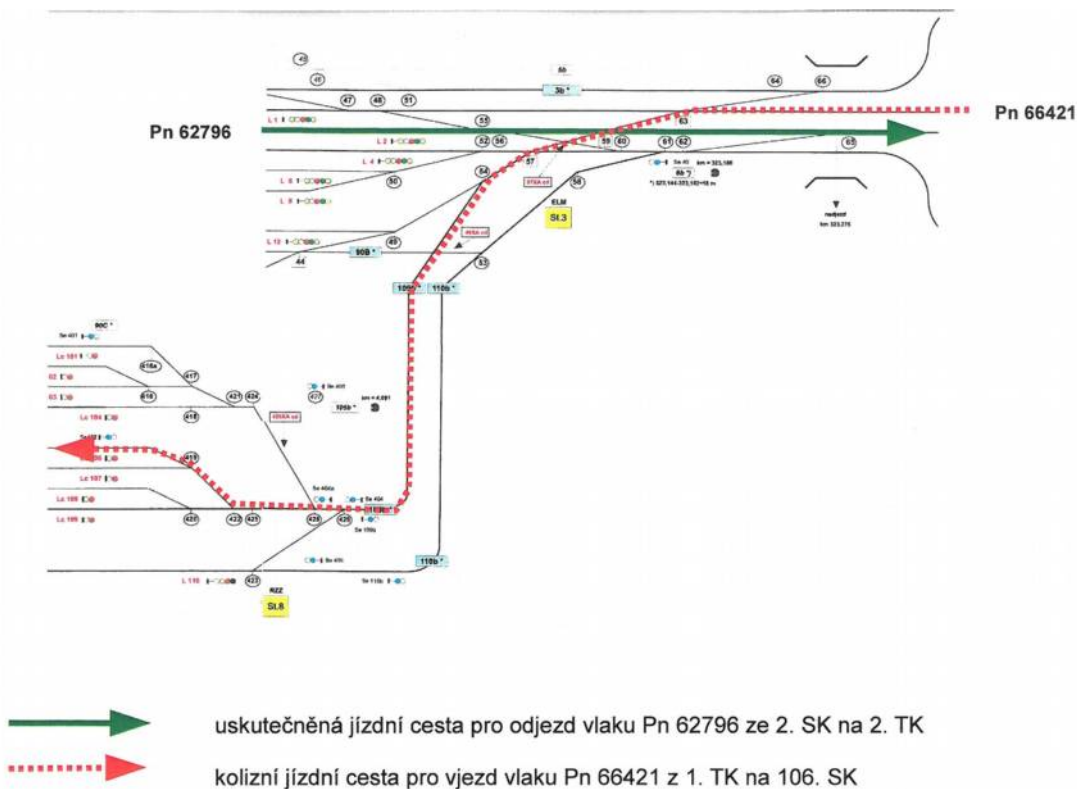
Obrázek č. 7: nutné zastavení vlaku Pn 66421 u vjezdového návěstidla žst. Nymburk hl. n. z důvodu odjezdu vlaku Pn 62796

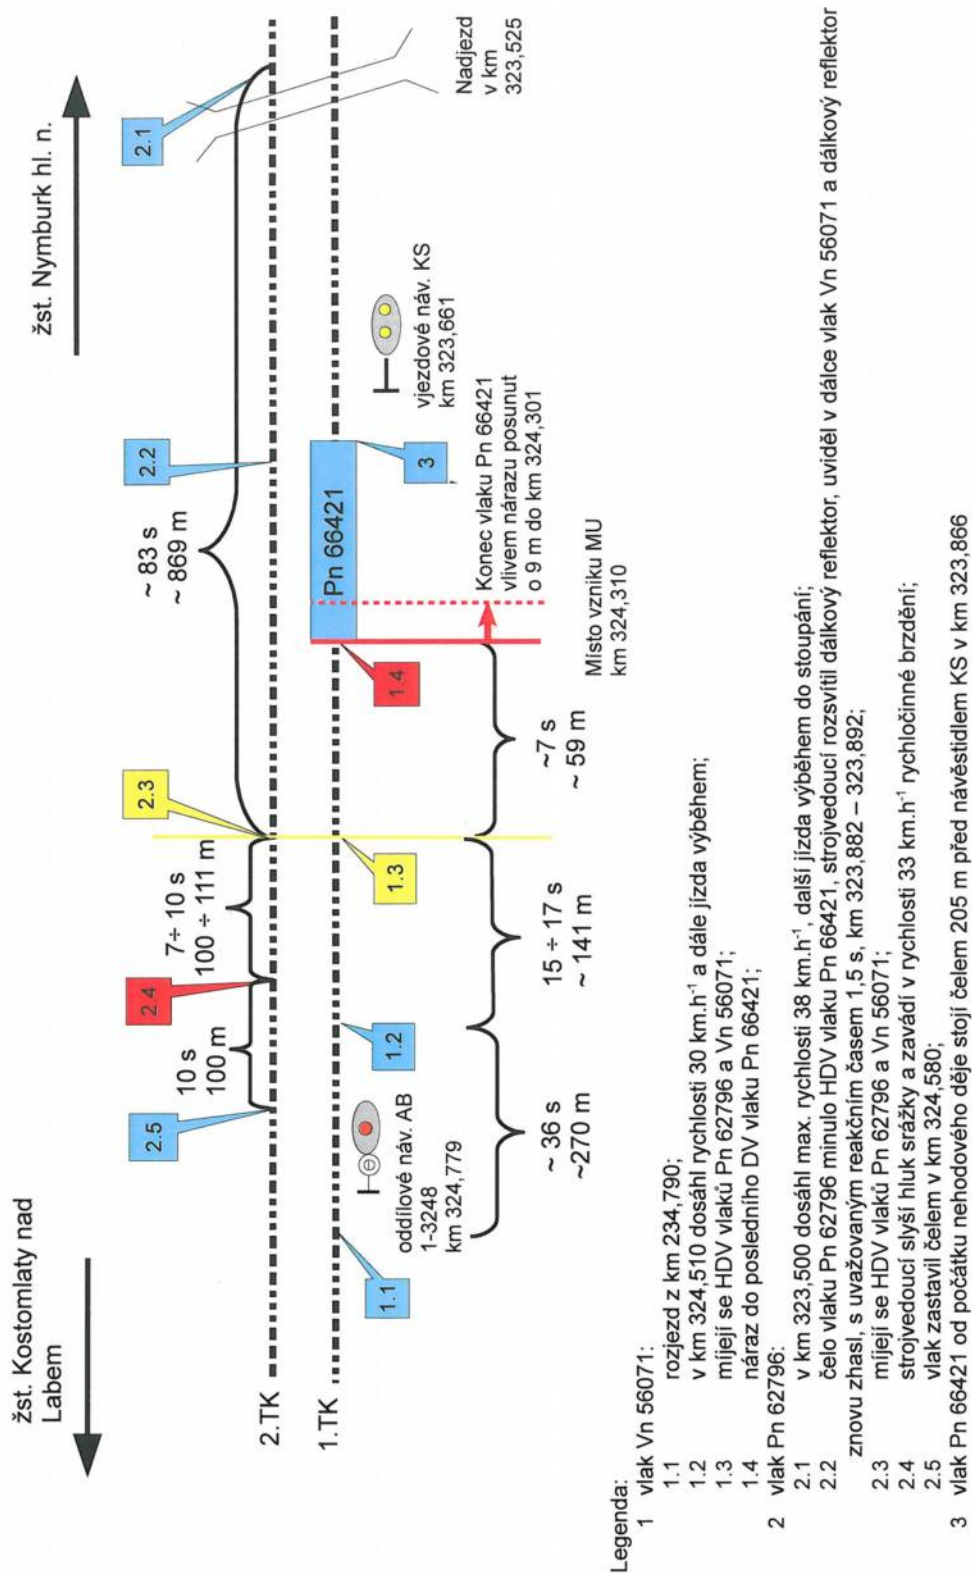
Obrázek č. 8: Časový sled událostí určený na základě dostupných informací

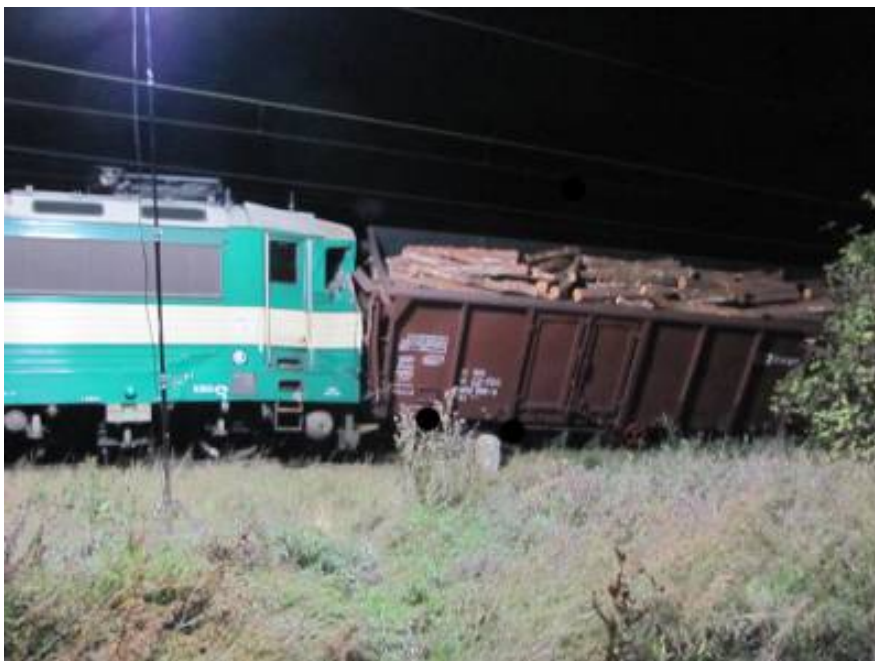
Foto 1: HDV vlaku Vn 56071 po nárazu do posledního DV vlaku Pn 66421

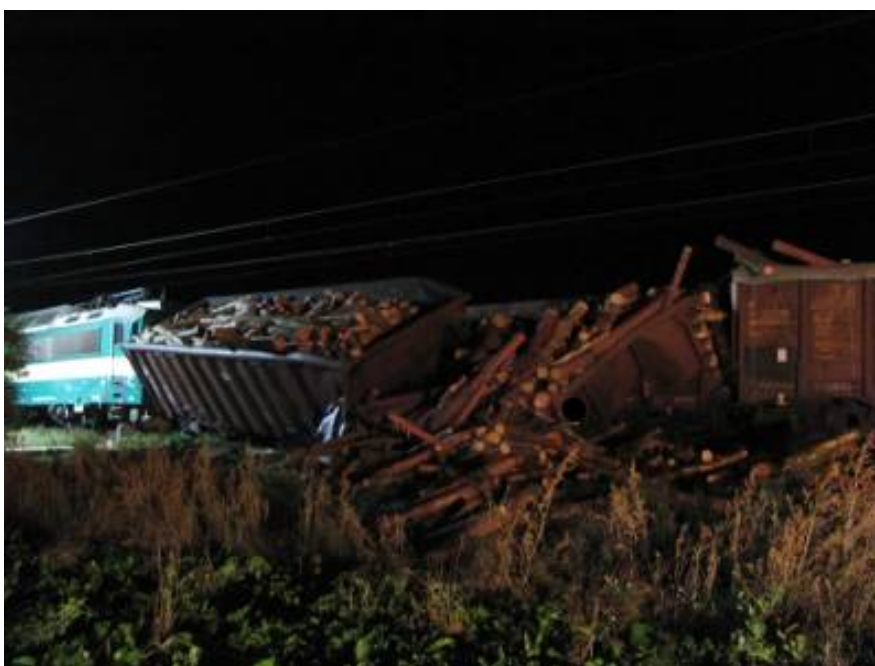
Foto 2: pohled od konce vlaku Pn 66421 k HDV vlaku Vn 56071

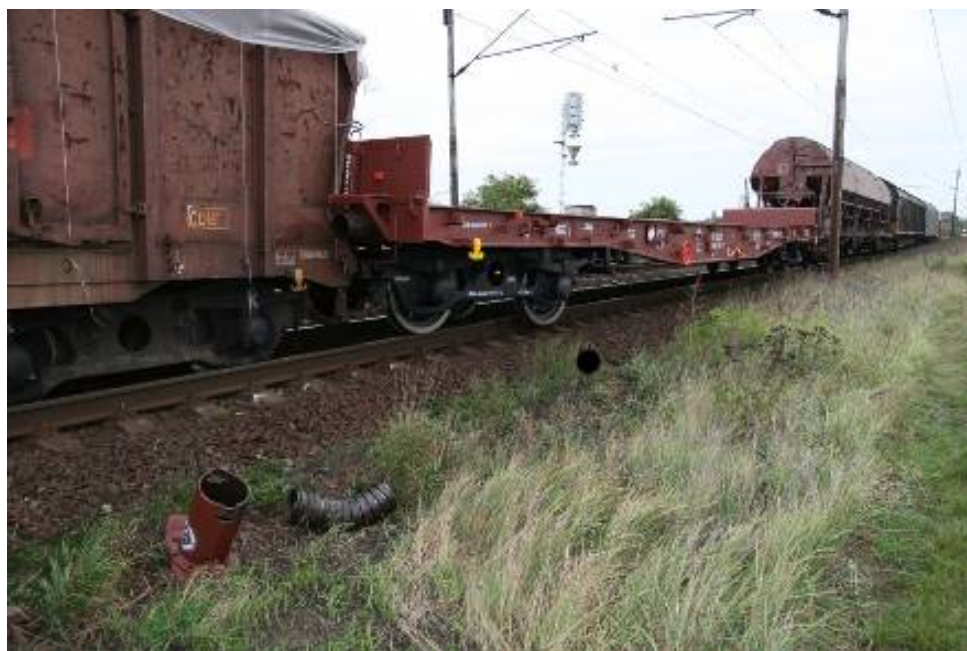
Foto 3: další poškozená DV vlaku Pn 66421 během odklizovacích prací

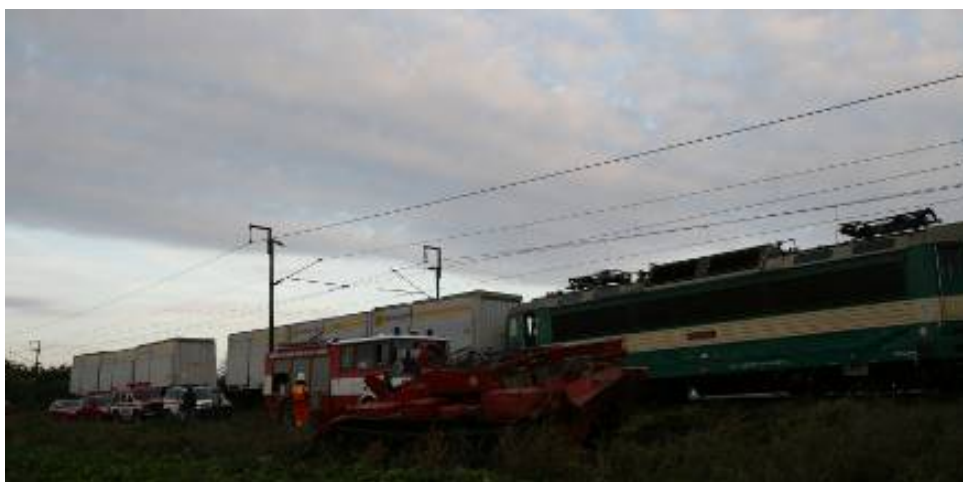
Foto 4: HDV a poškozená TDV vlaku Vn 56071 během odklizovacích prací
