Drážní inspekce
The Rail Safety Inspection Office

Zpráva o výsledcích šetření příčin a okolností vzniku mimořádné události

Srážka drážních vozidel na tramvajové dráze Dopravního podniku hl. města Prahy, a. s.,
v prostoru tramvajové zastávky Kotlářka v Praze 5

Pondělí, 19. září 2011

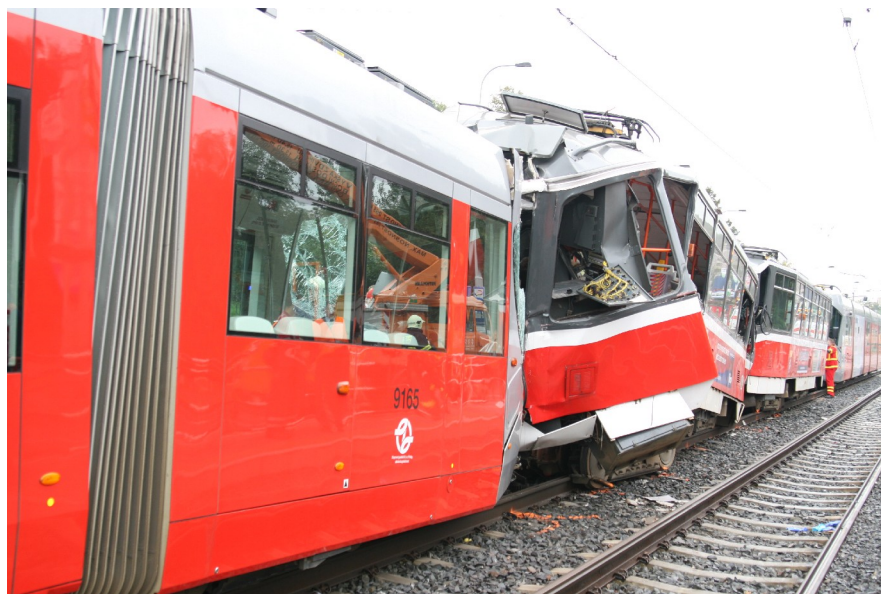
Obr. č. 1: Pohled na místo MU

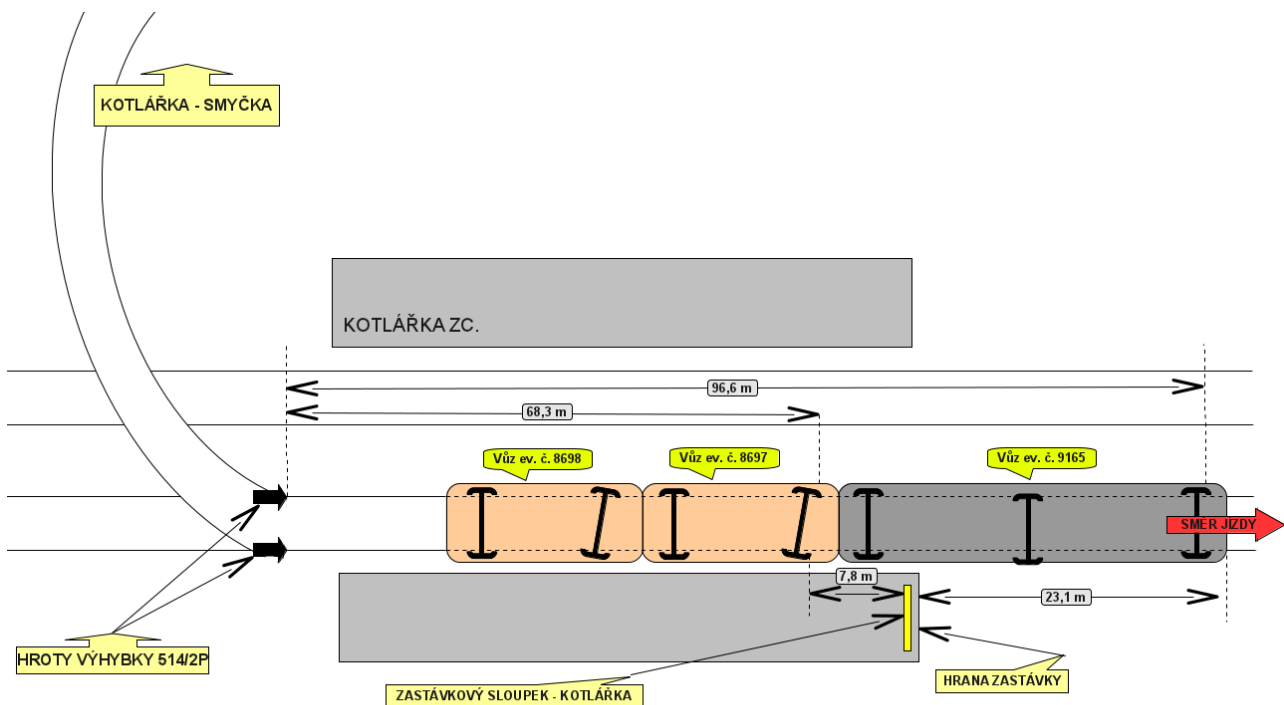
Obr. č. 2: Situační náčrtek místa MU

- čelo tramvaje linky 14/10 stálo 23,1 m za hranou nástupního ostrůvku zastávky Kotlářka ve směru jízdy, první náprava prvního podvozku stála 96,6 m za hroty sjezdové výhybky 514/2P na pojižděné koleji. Rovněž druhá náprava tohoto podvozku nebyla vykolejena. U druhého podvozku byly vykolejeny obě nápravy, první náprava vpravo o 4 cm od pojižděné kolejnice, druhá náprava vpravo o 18 cm. Nápravy třetího podvozku zůstaly nevykolejeny. Kloubové spojení mezi předposledním 4. neseným článkem a 5. podvozkovým článkem bylo zlomeno, došlo k destrukci přechodových měchů a vnitřních návalků, v místě spojení ležely konce článků na kolejnicích. Sběrač byl v horní poloze na troleji, nepoškozen. Vlivem nárazu došlo k devastaci zadního článku tramvaje včetně elektrické výzbroje a výstroje a k posunutí celé tramvaje o cca 29 m z místa jejího zastavení v zastávce.
V tramvaji bylo v době srážky 7 cestujících a řidička tramvaje, nikdo nebyl zraněn;

- do zadní části tramvaje linky 14/10 bylo zaklíněno značně zdevastované čelo předního DV TVL linky 20/8, u kterého dále došlo k deformaci skříně a ke značnému poškození celého interiéru. Při nárazu se oddělil od skříně DV první podvozek a vykolejily obě nápravy. První náprava se nacházela 68,3 m za hroty

- sjezdové výhybky 514/2P a byla vykolejena vlevo, 28 cm od pojezděné kolejnice, druhá náprava byla vykolejena rovněž vlevo, 58 cm od pojezděné kolejnice.
- čelo DV řazeného jako druhé v TVL bylo nárazem vklíněno do zadní části předního DV a bylo zcela zdevastováno, včetně části jeho skříně a předního spřáhla. U předního podvozku došlo k vykolejení obou náprav, první náprava byla vykolejena vlevo, 4 cm od pojezděné kolejnice, druhá náprava byla rovněž vykolejena vlevo, 10 cm od pojezděné kolejnice. Sběrač DV byl v dolní poloze, stažen a nepoškozen;
- ve zdeformované přední části DV řazeného v TVL jako první byl na stanovišti řidiče nalezen řidič tramvaje, který nejevil známky života. Po příjezdu RZZ lékař konstatoval jeho smrt;
- při MU zasahovala Záchránná služba hlavního města Prahy a HZS DPP.

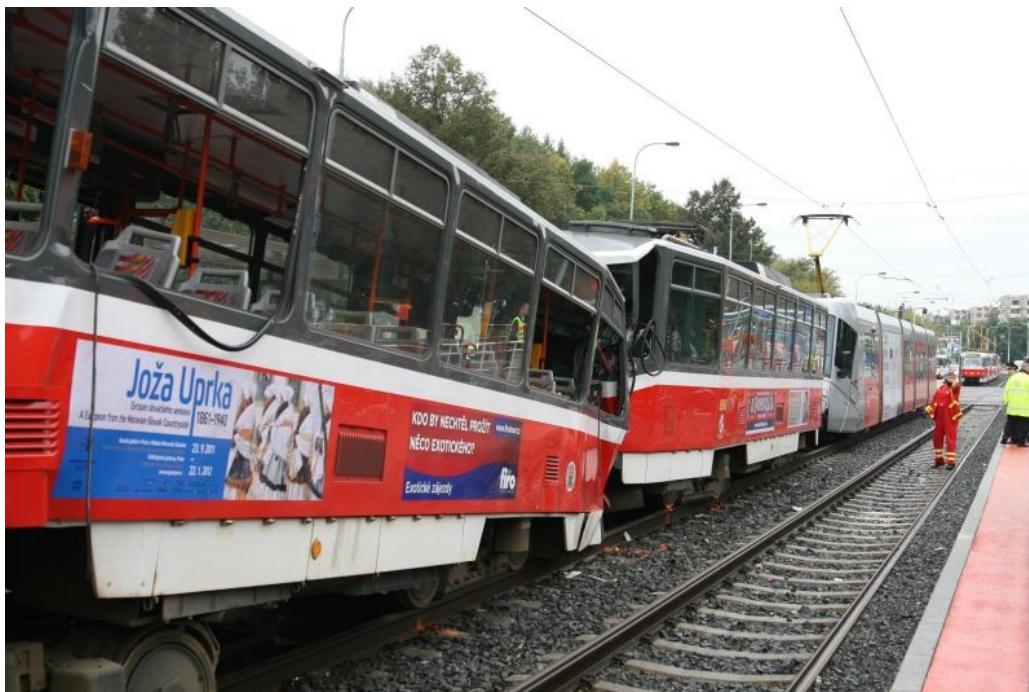
Foto 1: Postavení DV po MU z levé strany ve směru jízdy

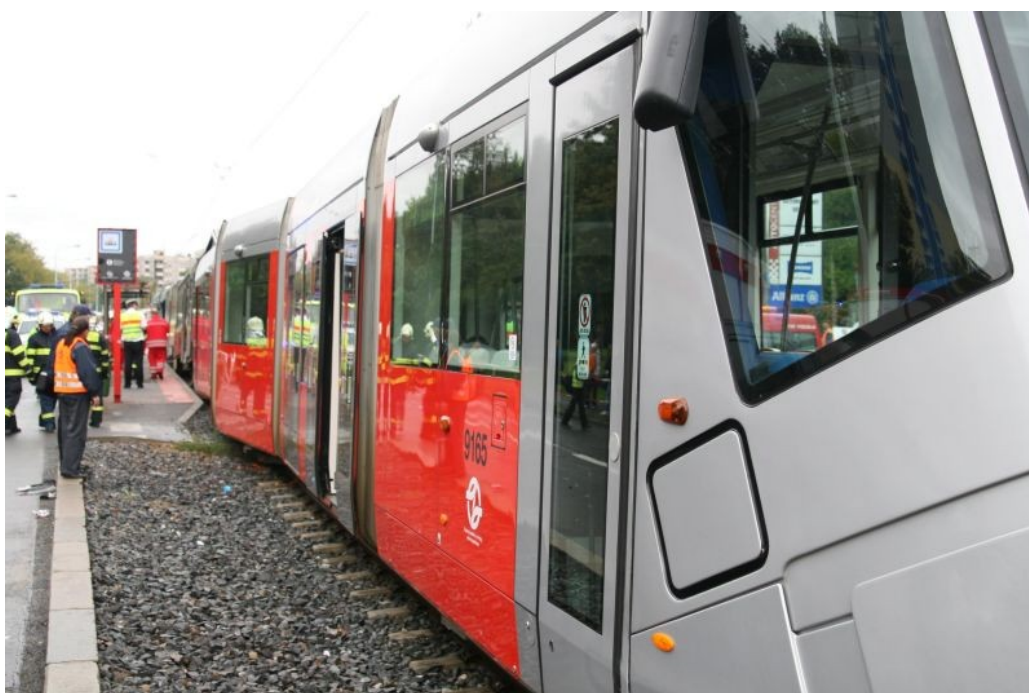
Foto 2: Postavení DV po vzniku MU z pravé strany ve směru jízdy

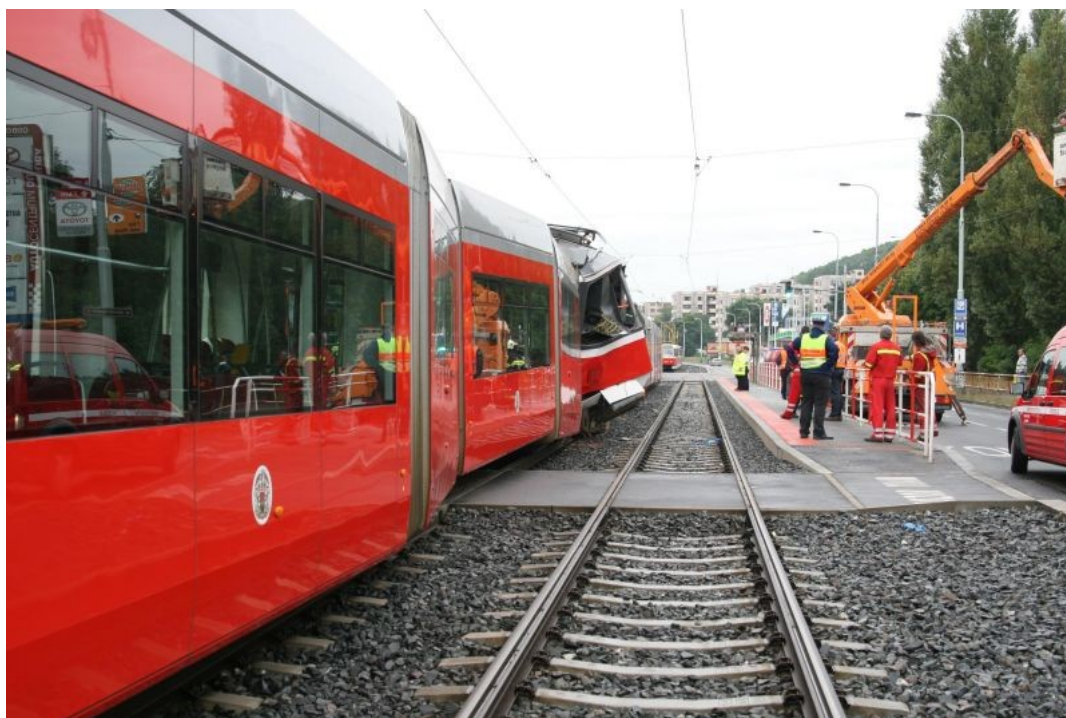
Foto 3: Pohled na MU z levé strany ve směru jízdy

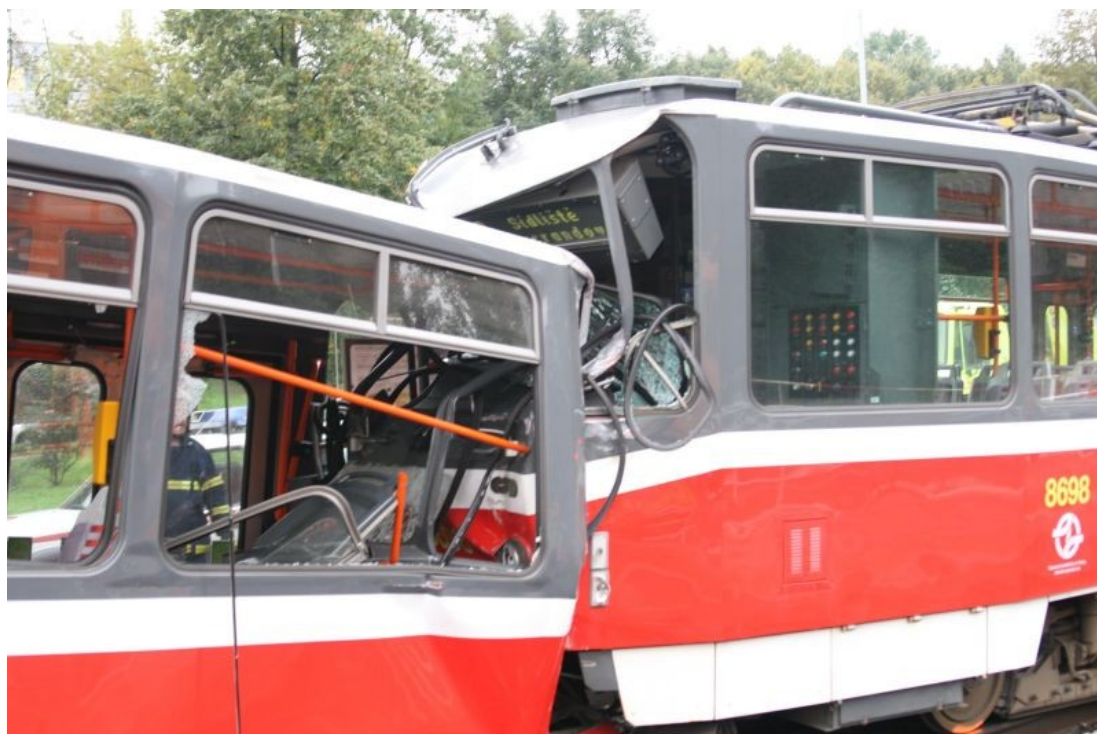
Foto 4: Deformace DV TVL linky 20 pořadí 8

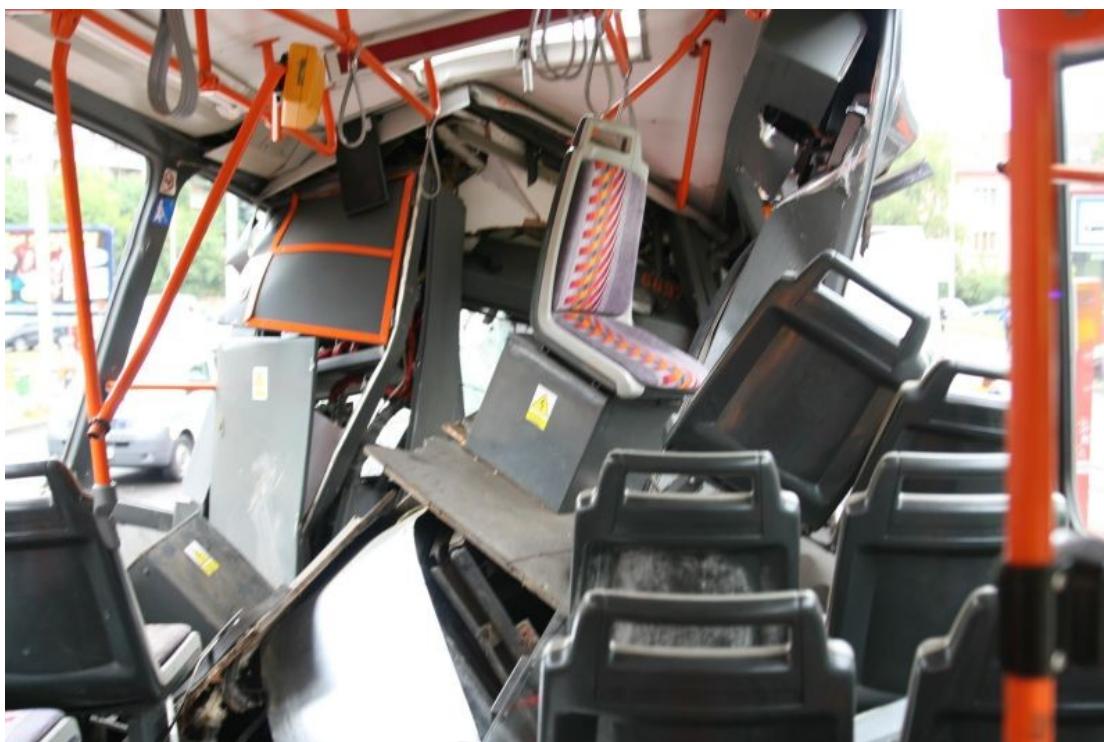
Technická prohlídka po MU drážního vozidla T6A5 ev. č. 8697, řazeného v TVL linky 20/8 jako první DV ve směru jízdy, byla pracovníky technické kontroly provozovatele provedena bezprostředně po stažení DV do vozovny Motol dne 19. 09. 2011 v 16:00 hodin. Během likvidace následků MU a při převozu do vozovny bylo DV pod dohledem těchto pracovníků. Prohlídka se uskutečnila na dvoře vozovny z důvodu bezpečnosti a nemožnosti další manipulace s vozem. Prohlídka byla provedena z důvodu poškození DV po MU a při vyprošťování řidiče pouze vizuálně, funkční zkoušku nebylo možné z výše

Další prohlídka tohoto DV byla pracovníky technické kontroly provedena dne 21. 9. 2011, kdy byla provedena demontáž řadiče a přepínače reverzu z kabiny DV. Při této prohlídce bylo zjištěno, že vačky řadiče, mimo kontaktů SKP 1 a 2 poškozených při MU, byly bez závad a zadání jízdy a brzdy bylo plně funkční (vyzkoušeno dle spínacího programu). Reverzní přepínač byl přepnut do polohy vpřed.

Foto 5: Deformovaný interiér DV T6A5 ev. č.: 8697

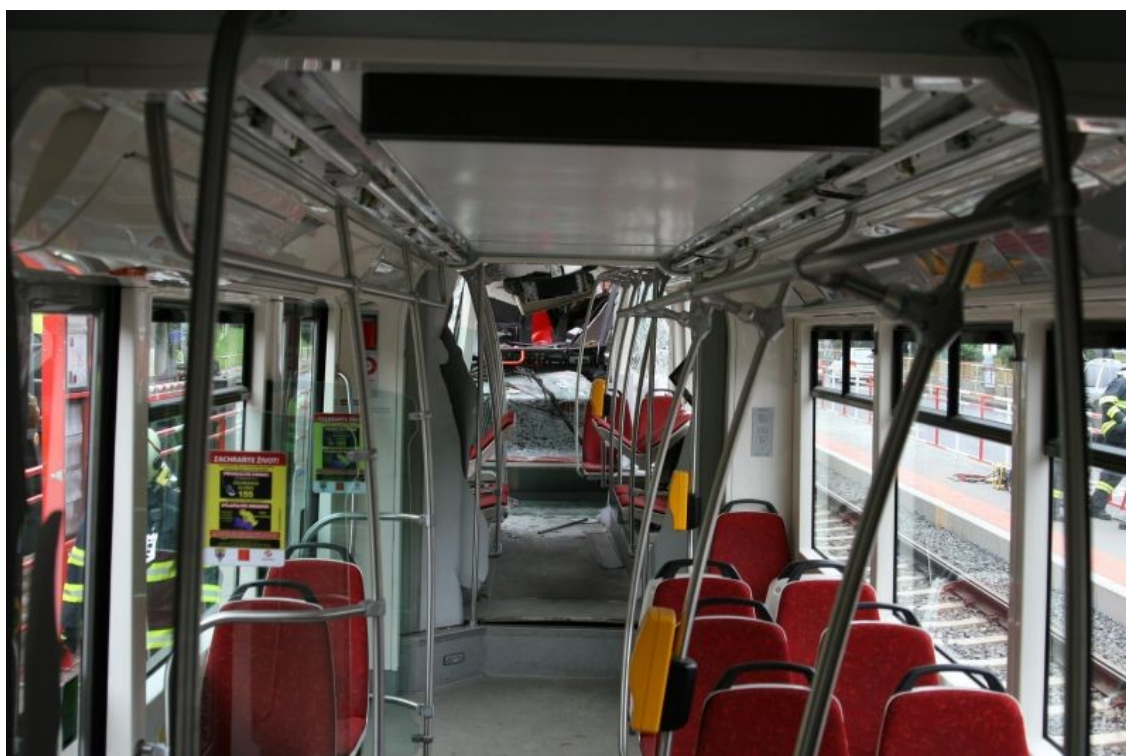
Foto 6: Interiér tramvaje 14T
