Drážní inspekce
The Rail Safety Inspection Office

Zpráva o výsledcích šetření příčin a okolností vzniku mimořádné události

Střetnutí vlaku Os 20556 s dvěma osobami jedoucími na jednom kole, na železničním přejezdu v km 3,835, mezi dopravnami Červená Voda a Králíky (trať 512D)

Investigation Report of Railway Accident

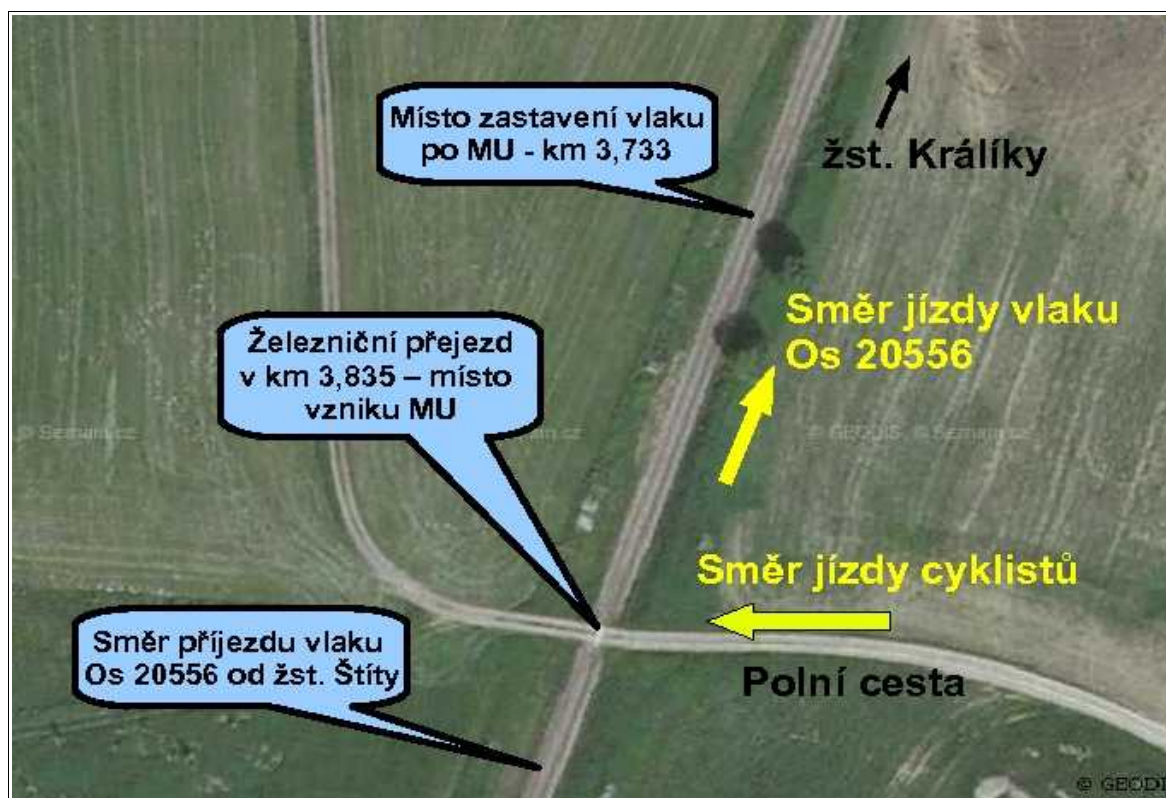
Při změření rozhledových poměrů po vzniku MU bylo zjištěno, že na přejezdu jsou nedostačující rozhledové vzdálenosti L_r ve všech čtyřech rozhledových polích a L_p rovněž ve všech čtyřech rozhledových polích.

Vzdálenost VK od osy koleje ve směru jízdy cyklistů byla 7,5 m.

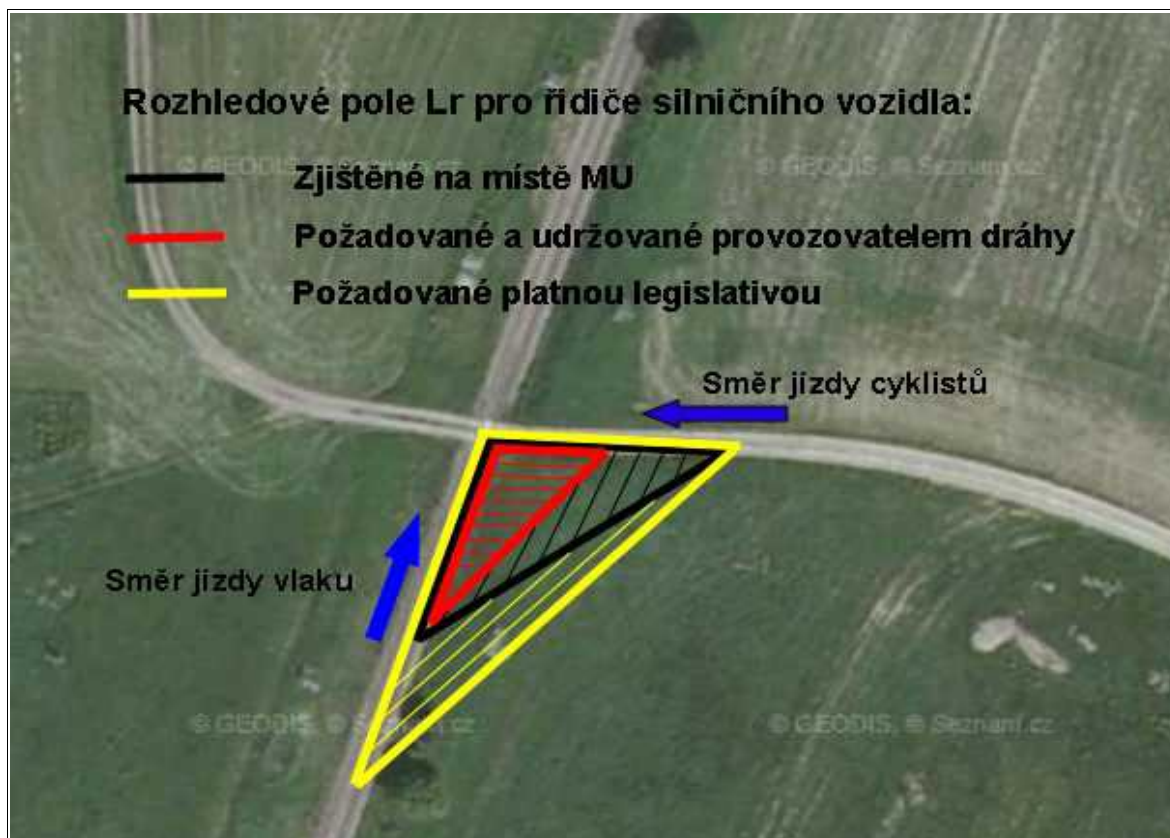
V průběhu měsíce června 2010 SŽDC, s. o., provedla v rámci plánovaných výluk úpravu přejezdu a jeho okolí, odtěžení svahů, vykácení stromů a přestěhování zásněžek složených v rozhledových polích. Byl zcela změněn charakter okolí přejezdu a rozhledové poměry tak splňují požadavky ČSN 73 6380 bez závad.
