The Rail Safety Inspection Office

Vykolejení vlaku Os 7122 v dopravně D3 Krásný Jez

Derailment of the regional passenger train No. 7122 at Krásný Jez operational control point

č. j.: 6-191/2020/DI

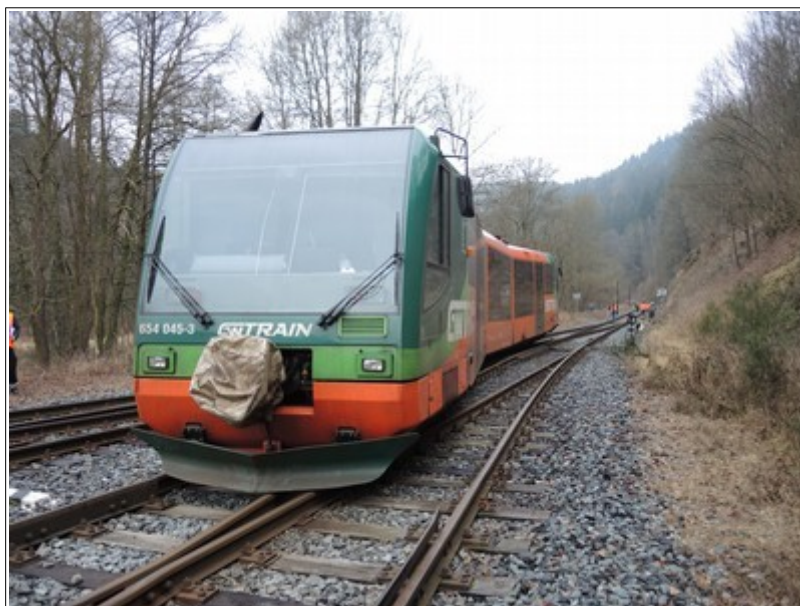
Obr. č. 1: Pohled na čelo vlaku Os 7122 po vzniku MU Zdroj: DI

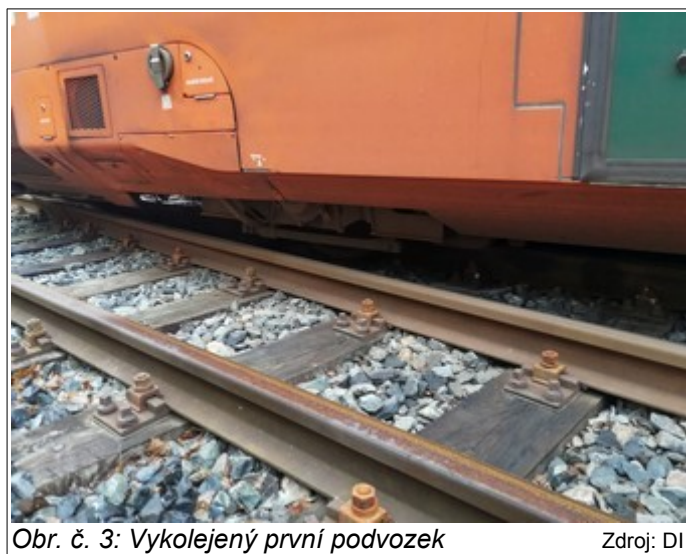
Obr. č. 3: Vykolejený první podvozek

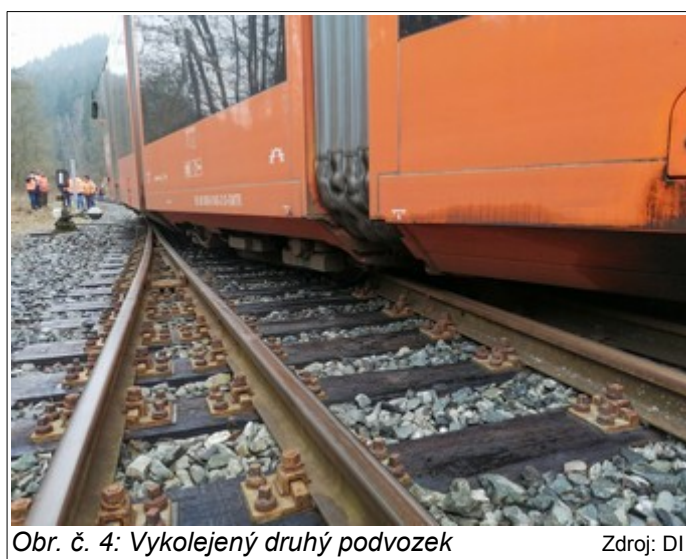
- druhý (dvounápravový) podvozek vykolejil oběma nápravami vlevo ve směru jízdy vlaku Os 7122 a nacházel se v km 37,520 (viz obr. č. 4):

Obr. č. 4: Vykolejený druhý podvozek

- pravá kola obou náprav druhého podvozku stála ve výměnové části výhybky

- č. 3;
 - levá kola obou náprav druhého podvozku stála v prostoru mezi pravou opornicí výhybky č. 2 a levou opornicí výhybky č. 3;
- třetí (jednonápravový) podvozek nebyl vykolejený a nacházel se před hroty jazyků výhybky č. 3 v km 37,511;
- konec vlaku Os 7122 byl označen návěstí „Konec vlaku“ a stál v srdcovkové části výhybky č. 1sv v km 37,507, tj. 22 m za bodem „0“.

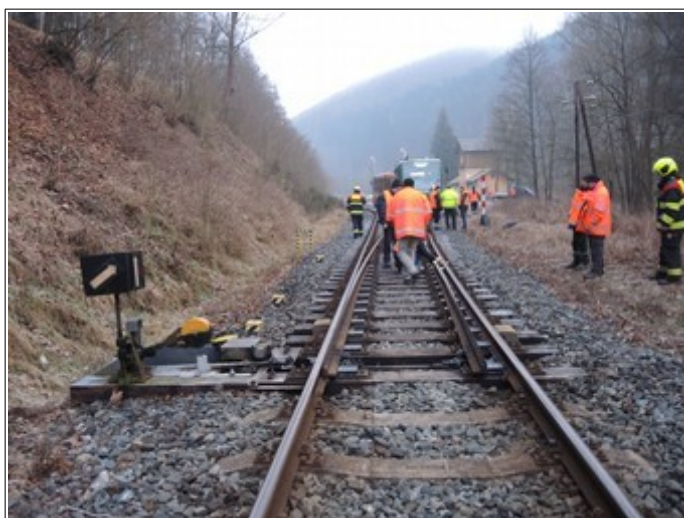
- výhybka č. 1sv v km 37,478:
 - výhybka byla osazena hákovými závěry a vybavena samovratným přestavníkem typu SP-03, závažím výměníku a výhybkovým návěstidlem;
 - výhybka nebyla označena číslem a zkratkou „sv“ (viz bod 4.4.1 této ZZ);
 - výhybka byla vlakem Os 7122 pojížděna proti hrotu;
 - v době ohledání byla výhybka přestavena do vedlejšího (odbočného) směru, tj. do přednostního směru pro jízdu na SK č. 2 (k výhybce č. 3);
 - na návěstním tělese výhybky byla návěst „Jízda doprava“ (viz obr. č. 5);

Obr. č. 5: Výhybka č. 1sv

- výhybka byla zapnuta do režimu samovratného přestavování, tj. závaží výměníku směřovalo ke koleji, černou polovinou dolů a žlutou polovinou nahoru;
- levý jazyk výhybky byl přilehnut k levé opornici, vnitřní hrana hrotu nenesla stopy naražení okolkem DV;
- hákový závěr byl zaklesnut 56 mm za svěrací čelist, rozevření pravého přímého jazyka bylo 166 mm;
- píst samovratného zařízení byl zatažen do pouzdra;
- kontrolní spojovací zámek byl v základní (uzamčené) poloze, v zámku byl zapevněn hlavní klíč od kontrolního výměnového zámku výhybky;
- kontrolní výměnový zámek výhybky měl závěrný hák zapevněn ve sklopené poloze, v kontrolním výměnovém zámku byl zapevněn hlavní klíč;
- závěrná tyč doléhala na uzamčenou závorovací zarážku a znemožňovala ruční přestavení výhybky;

- ve vzdálenosti 7,8 m od začátku výhybky (ve směru jízdy vlaku Os 7122) vpravo od levého jazyka ležel uvolněný pružící blok pravé válečkové stoličky EKOSLIDE (viz bod 4.2.1 této ZZ);

- jízdou HDV ve vykolejeném stavu směrem na SK č. 1 došlo k poškození (ohnutí) 3. opěrky pravého jazyka výhybky, šroubů spojky zajišťující svár mezi výhybkami č. 1sv a 2, kluzných stoliček a dřevěných prážců;

Vzhledem k tomu, že v rámci přezkoušení činnosti samovratného přestavníku výhybky č. 1sv bezprostředně po vzniku MU byla i přes uvolněný pružící blok válečkové stoličky zjištěna správná činnost hydraulického samovratného zařízení, neměla výše uvedená skutečnost vliv na vznik této MU.

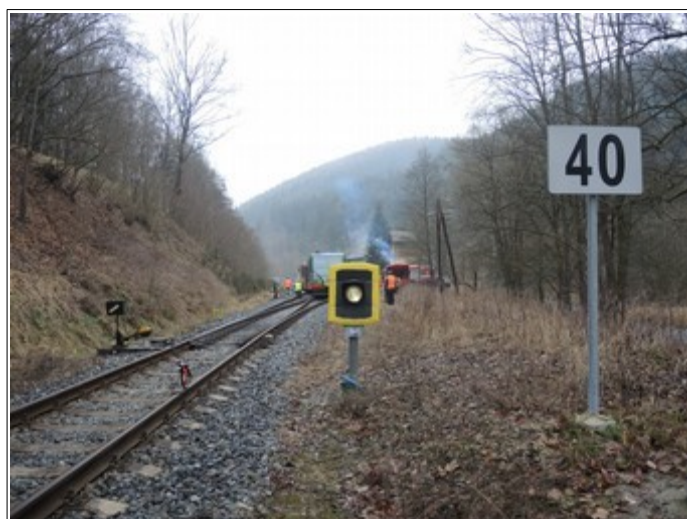
- světelné návěstidlo výhybky se samovratným přestavníkem Sv1 v km 37,472:
 - jedná se o nepřenositelné návěstidlo, které návěstilo správné přestavení výhybky do přednostní polohy při jízdě přes výhybku proti hrotu (viz obr. č. 6), tj. návěst „Jízda zajištěna“ (bílé zábleskové světlo);
 - nízké stožárové návěstidlo bylo označené černým označovacím štítkem s bílým orámováním, obsahujícím bílý nápis „Sv1“, a žlutě orámovaným návěstním štítem;
 - návěstidlo Sv1 bylo umístěno vpravo přímo vedle SK (ve směru jízdy vlaku Os 7122);
 - návěst „Jízda zajištěna“ byla viditelná na vzdálenost větší než 150 m;
- návěstidlo Rychlostník N v km 37,469:
 - jedná se o nepřenositelné návěstidlo s návěstí „Traťová rychlost“ s číslicí „40“;
 - návěstidlo bylo umístěno vpravo přímo vedle koleje (ve směru jízdy vlaku Os 7122);

Obr. č. 6: Návěst „Jízda zajištěna“

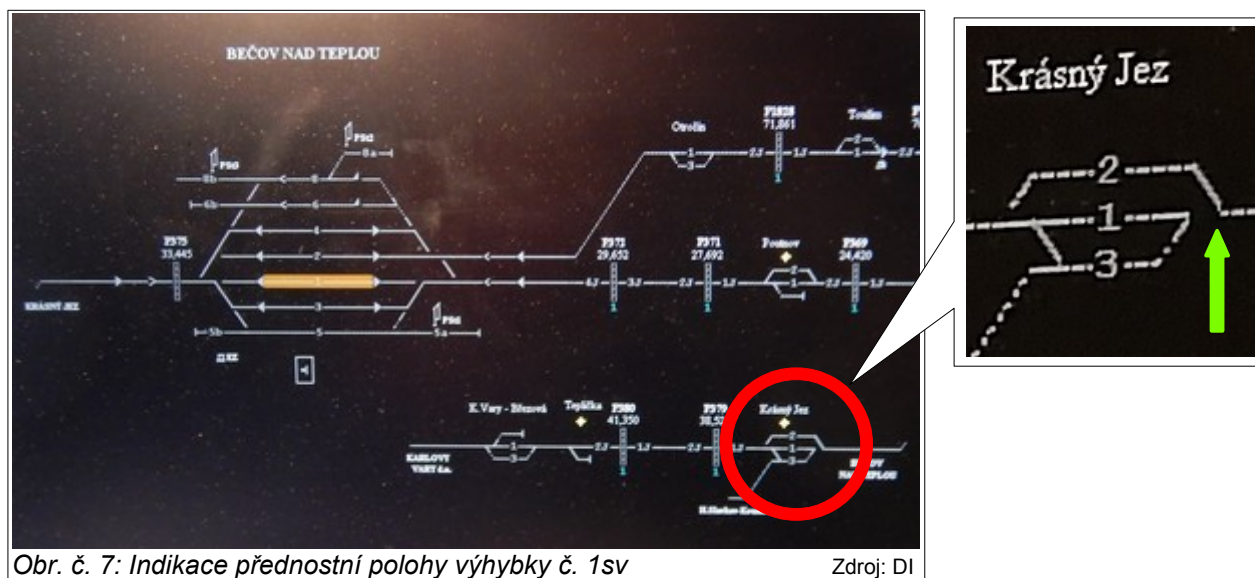
- u výhybky č. 1sv byla indikována přednostní koncová poloha na SK č. 2 (viz obr. č. 7);
 - na monitoru JOP nebylo zobrazeno žádné okno poruchových hlášení;

Obr. č. 7: Indikace přednostní polohy výhybky č. 1sv

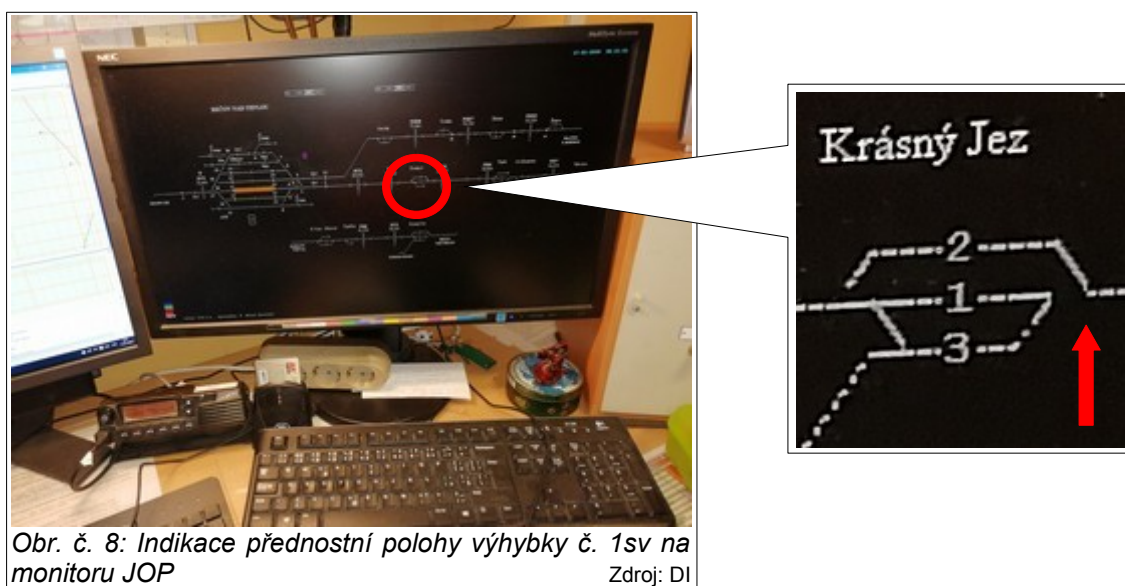
Obr. č. 8: Indikace přednostní polohy výhybky č. 1sv na monitoru JOP
Zdroj: DI

Přenos informací o stavu přednostní koncové polohy výhybek č. 1sv a 8sv na JOP je zajištěn prostřednictvím diagnostického systému REMOTE 98. Přednostní poloha výhybky je v základním stavu indikována šedou barvou výhybky na černém podkladu (viz obr. č. 8).

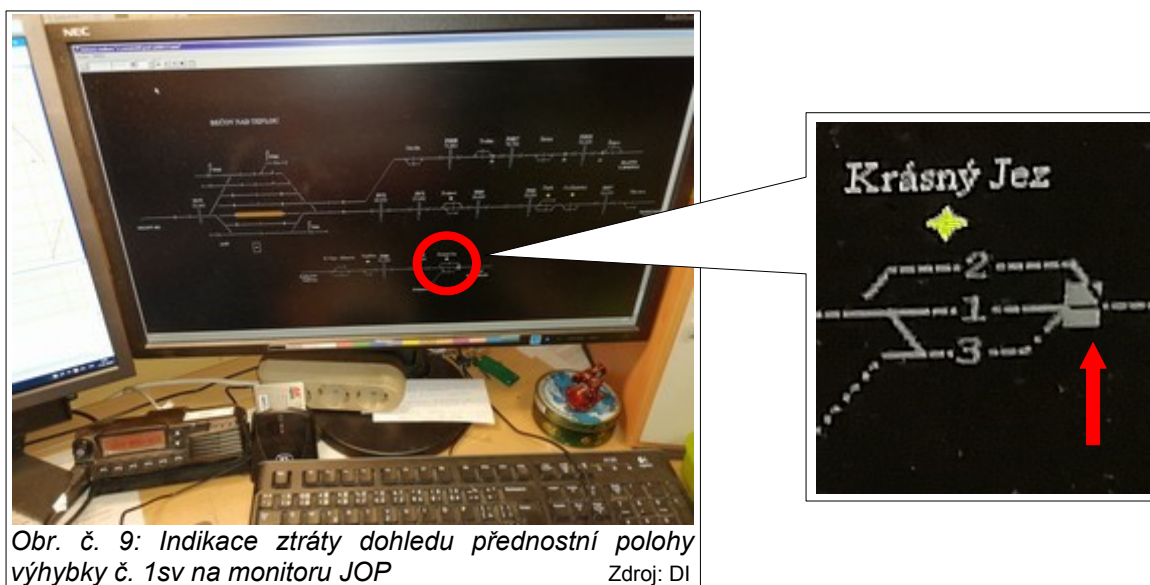
V případě ztráty dohledu přednostní polohy výhybky se na monitoru JOP, kromě optické indikace, nezobrazuje žádné okno poruchových hlášení s jejich výpisem a optická indikace není doplněna akustickou indikací. Z hlediska úrovně zabezpečení se jedná ve smyslu čl. 14 TNŽ 34 2620 o spolehlivé, nikoliv bezpečné informace, a není možné zadávat nouzové a potvrzovací povely.

Obr. č. 9: Indikace ztráty dohledu přednostní polohy výhybky č. 1sv na monitoru JOP
Zdroj: DI

V případě, kdy ztráta dohledu přednostní polohy výhybky je indikována na jednom ze 4 monitorů na pracovišti dirigujícího dispečera, tj. na monitoru JOP, pouze optickým způsobem bez zobrazení okna poruchových hlášení s jejich výpisem nebo akustickou indikací, která by jednoznačně upozornila dirigujícího dispečera na ztrátu dohledu přednostní polohy výhybky, může dojít, jako v případě této MU, k přehlédnutí optické indikace.

- following the previously issued safety recommendation reference number 720/2016/DI, of 9th November 2016, to adopt in cooperation with the IMs of the regional railways its own measures to ensure adjustment of the electronic control and diagnostic system REMOTE 98 so that the loss of the preferred position of the switch with the resetting point operating mechanism is indicated not only optically on the screen of the monitor of the uniform operating workplace, but also by displaying the window of fault messages with their listing, and further acoustically.
