The Rail Safety Inspection Office

Srážka sunutého posunového dílu s odstavenou soupravou vozů
s následným vykolejením na vlečce „Doly Bílina – úpravna uhlí Ledvice“

Investigation Report of Railway Accident

Collision of shunting operation with a set of wagons with consequent
derailment at „Doly Bílina – úpravna uhlí Ledvice“ siding

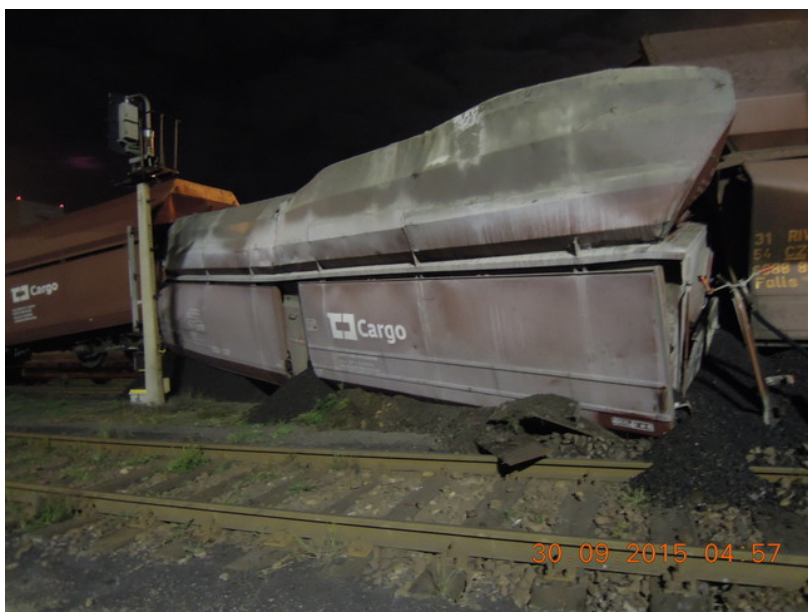
Obr. č. 2: Poškozené vozy po vzniku MU

Vůz č. 31 54 CZ-ČDC 66 79 435-3, řazený jako 1. vůz v čele sunutého posunového dílu, byl deformovaný nárazem a vykolejený oběma podvozky. Nárazníky zadní části vozu ve směru jízdy byly zaraženy do skříně 2. vozu od čela sunutého dílu, nárazníky pronikly až do nákladního prostoru. Přechodový můstek na zadní části vozu byl deformován. Čelo 1. vozu bylo ve vzdálenosti 11,4 m za návěstidlem Lc18 ve směru sunutí.

Vůz č. 81 54 CZ-ČDC 66 78 379-3, řazený jako 2. vůz od čela sunutého posunového dílu, měl deformovaný rám, byl vykolejený zadním podvozkem vlevo a předním podvozkem vpravo ve směru jízdy. Vůz měl poškozený přechodový můstek a byl přední částí skříně opřen o vyvrácený stožár návěstidla Lc16. Vůz byl zaražen nárazecím ústrojím pod přechodový můstek 1. vozu od čela sunutého posunového dílu. Z vozu se vysypalo uhlí.

Vůz č. 31 54 CZ-ČDC 66 88 898-1, řazený jako 3. vůz od čela sunutého posunového dílu, měl deformovaný rám, byl předním podvozkem vykolejený vlevo ve směru jízdy a byl přední částí skříně – rámu vozu zaražen do 2. vozu od čela sunutého posunového dílu. Z vozu se vysypalo uhlí.

Vůz č. 81 54 CZ-ČDC 66 81 464-8, řazený jako 4. vůz od čela sunutého posunového dílu, měl nárazem poškozený přechodový můstek a byl nárazecím ústrojím vražen do přechodového můstku 3. vozu od čela sunutého posunového dílu.

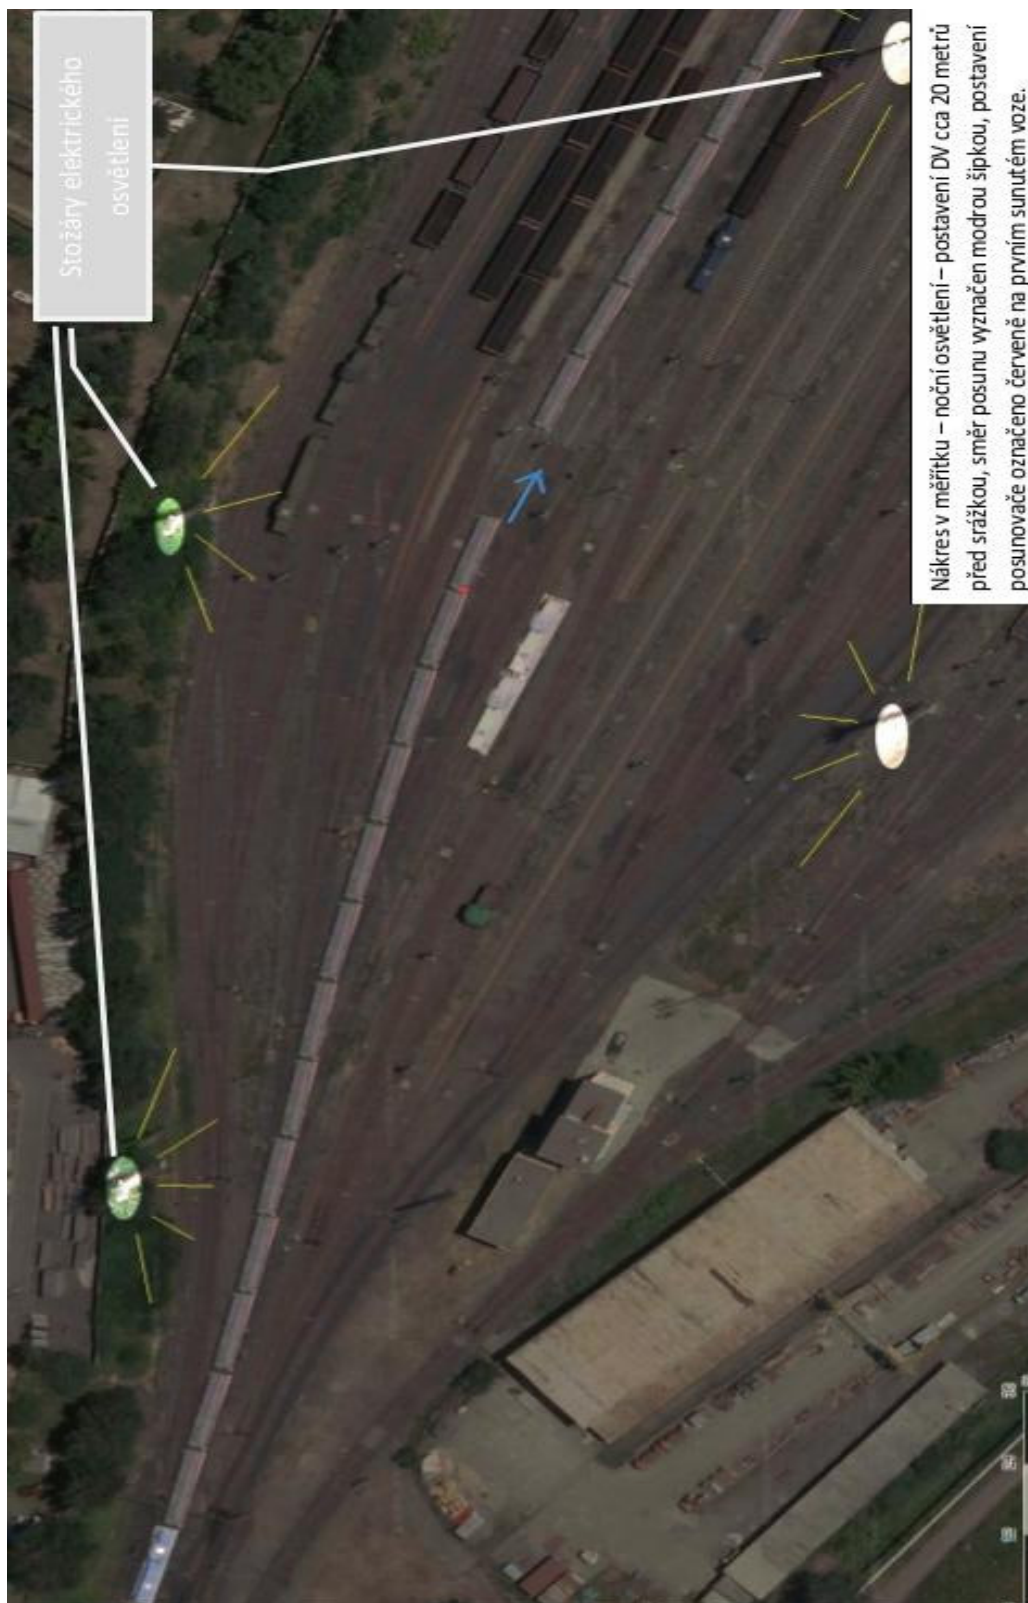
Obr. č. 4: Schéma polohy drážních vozidel před srážkou

V době vzniku MU byla na 17. koleji odstavená zabrzděná skupina 15 ložených vozů za účelem spojení s vozy sunutého posunového dílu a vytvoření ucelené soupravy vlaku. Tato zabrzděná skupina vozů tam byla odstavena cca 1,5 h před vznikem MU stejnou posunovou četou, která do ní sunutým posunovým dílem následně najela. Vykolejené a současně nejvíce poškozené vozy jsou podbarveny žlutě.

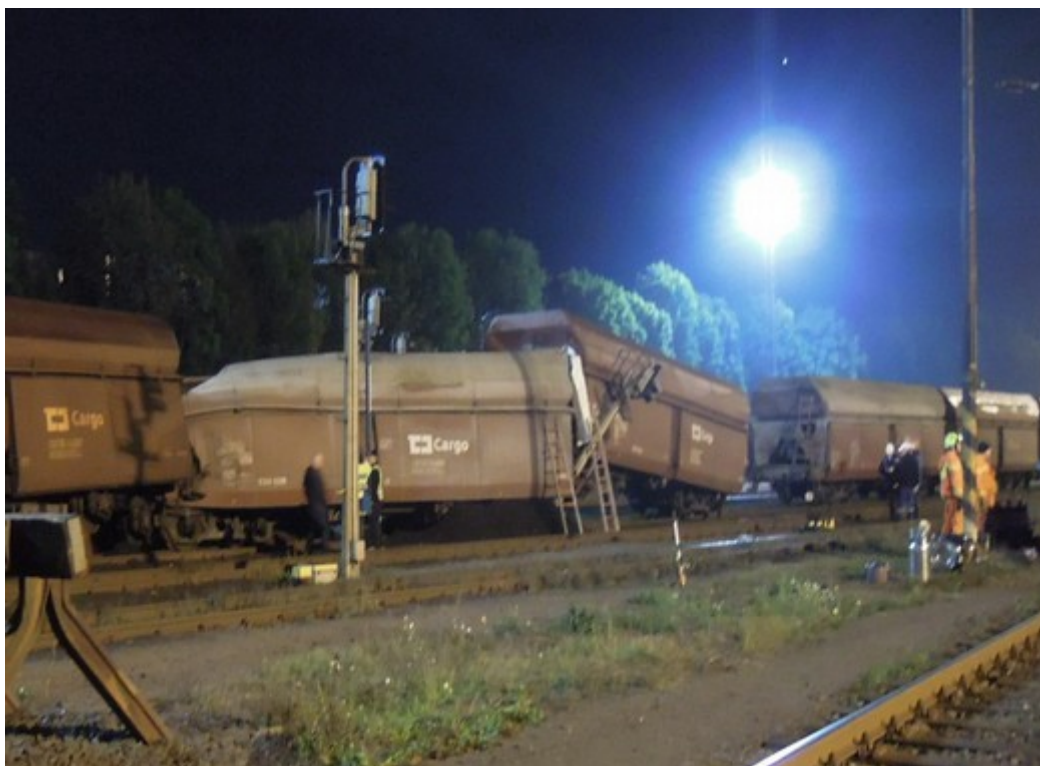
- **0:55 h** – vznik MU. Rychlost posunového dílu v době nárazu byla 25 km·h⁻¹. Následkem srážky byl usmrcen vedoucí posunu, první 3 sunuté vozy byly vykolejené, 19 vozů poškozeno, z toho 3 vozy těžce, 2 vozy byly zrušeny, bylo vyvrácené návěstidlo Lc 16 a byl poškozen železniční svršek.

Obr. č. 5: Stav vozidel po MU

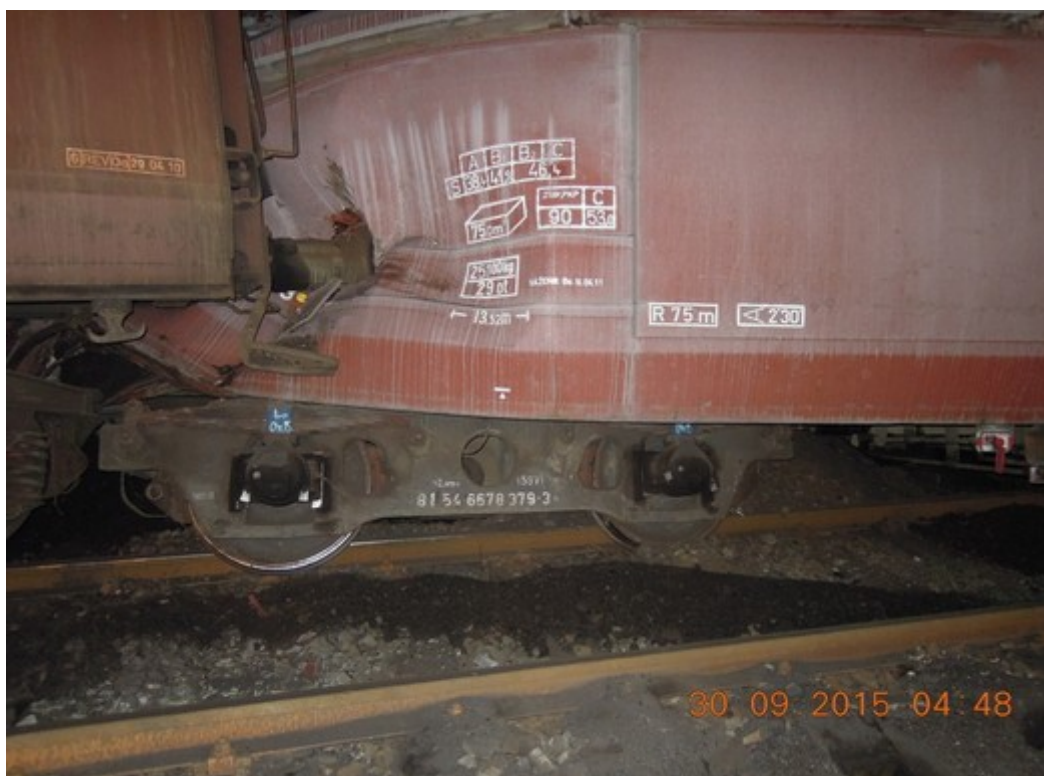
Obr. č. 6: Vykolejená vozidla po MU
