Drážní inspekce
The Rail Safety Inspection Office

Zpráva o výsledcích šetření příčin a okolností vzniku mimořádné události

Střetnutí vlaku Os 18109 s osobním automobilem na železničním
přezjezdu P1032 v km 61,796 na dráze železniční, regionální,
Strakonice – Volary

č. j.: 6-960/2013/DI

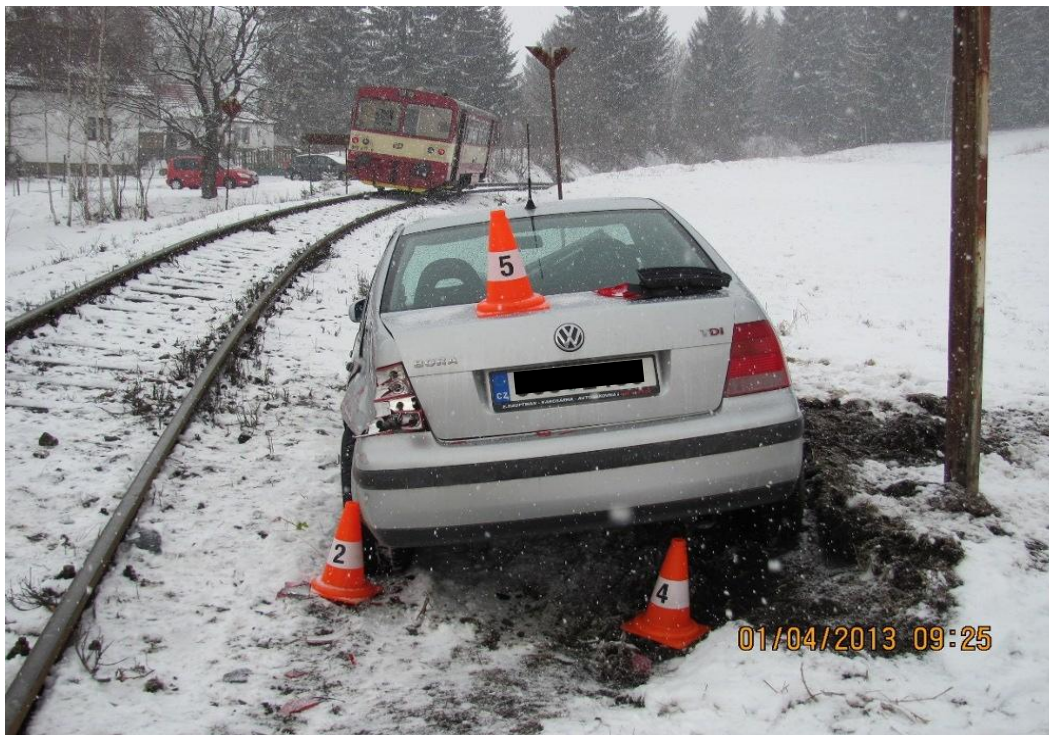
K mimořádné události došlo na železničním přejezdu P1032, v km 61,796 trati Strakonice – Volary. Čelo vlaku Os 18109 se nacházelo v km 61,748, tj. 48 m za železničním přejezdem ve směru jízdy k dopravně D3 Lenora. Osobní automobil se nacházel těsně vedle přejezdu, souběžně s tratí, vpravo ve směru jízdy vlaku. Směr jízdy vlaku a osobního automobilu k železničnímu přejezdu je znázorněn na situačním schématu místa MU.

Obr. č. 3: Konečné postavení vlaku a osobního auta po vzniku MU

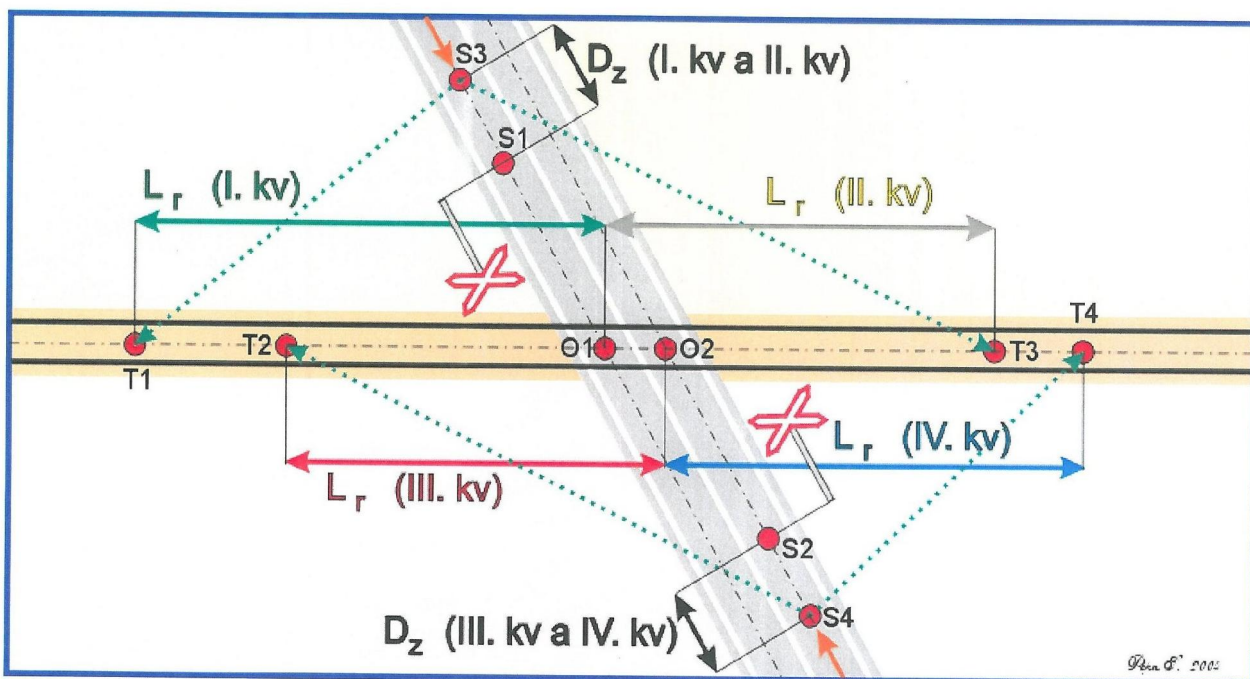
Po příjezdu na místo MU bylo VI DI provedeno ohledání místa MU, jehož součástí bylo i posouzení rozhledových poměrů na železničním přejezdu. Na železničním přejezdu zabezpečeném pouze výstražnými kříži se posuzují mj. rozhledové délky pro silniční vozidlo L_r a rozhledové délky pro nejpomalejší silniční vozidlo L_p . Znázornění rozhledových délek a příslušných rozhledových polí je na obrázcích č. 4 a 5.

Obr. č. 4: Rozhledová pole rozhledové délky L_r

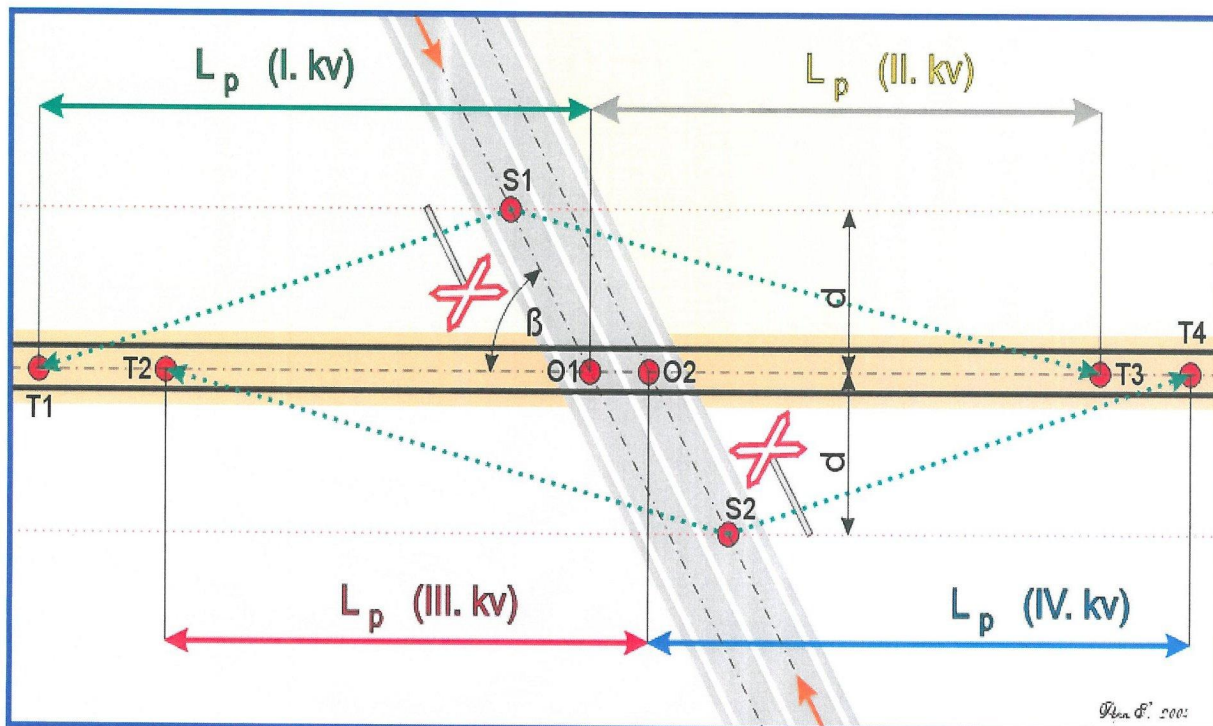
Obr. č. 5: Rozhledová pole rozhledové délky L_p

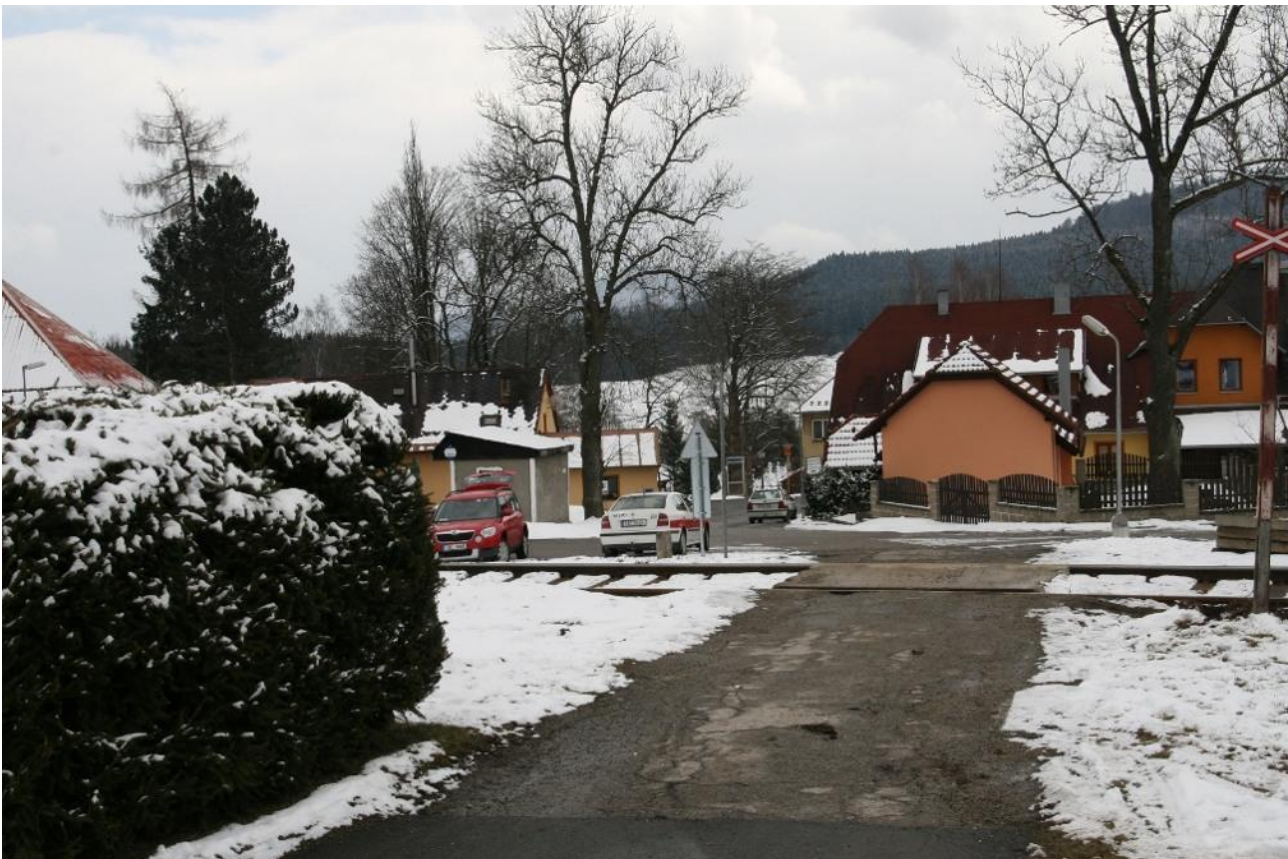
Bylo zjištěno, že rozhled řidiče silničního vozidla na blížící se vlak byl značně omezen vzrostlým (2 m vysokým) živým plotem, který se nacházel po levé straně pozemní komunikace.

Obr. č 6: Pohled k ŽP ve směru jízdy auta z $D_z = 10$ m (vlak jel k ŽP zleva.)

Na základě zjištění nevyhovujících rozhledových poměrů na předmětném železničním přejezdu vydala DI prostřednictvím svého COP provozovateli dráhy příkaz k bezodkladnému zajištění bezpečného provozování dráhy. Provozovatel dráhy ihned zavedl pro jízdy vlaků přes přejezd snížení rychlosti vlaků na 10 km/h.

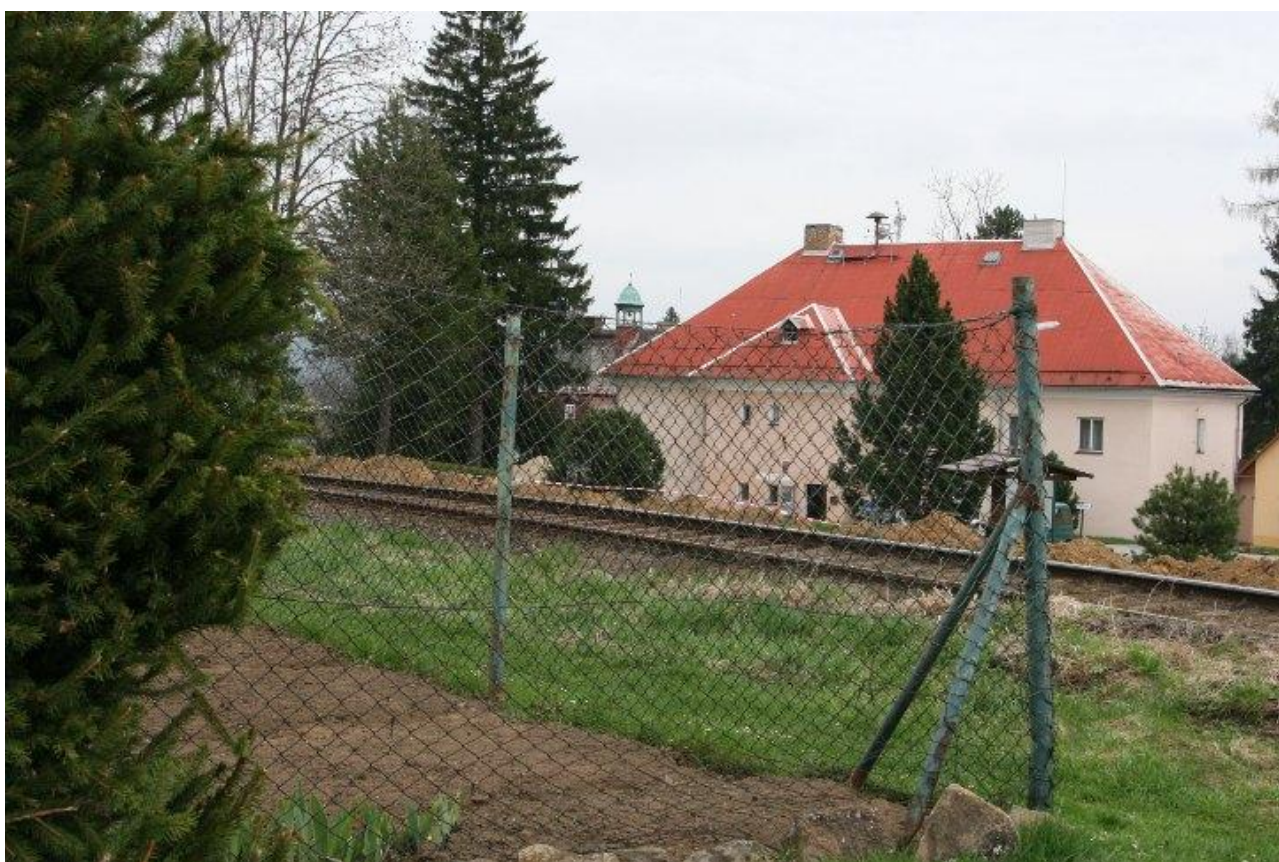
Z výsledků měření je zřejmé, že řidič silničního vozidla má reálnou šanci vidět vlak přijíždějící k přejezdu a zareagovat na jeho jízdu ze vzdálenosti $D_z = 5$ m.

Obr. č. 7: Výhled řidiče osobního automobilu na vlak z $D_z = 6$ m ($L_r = 18$ m)

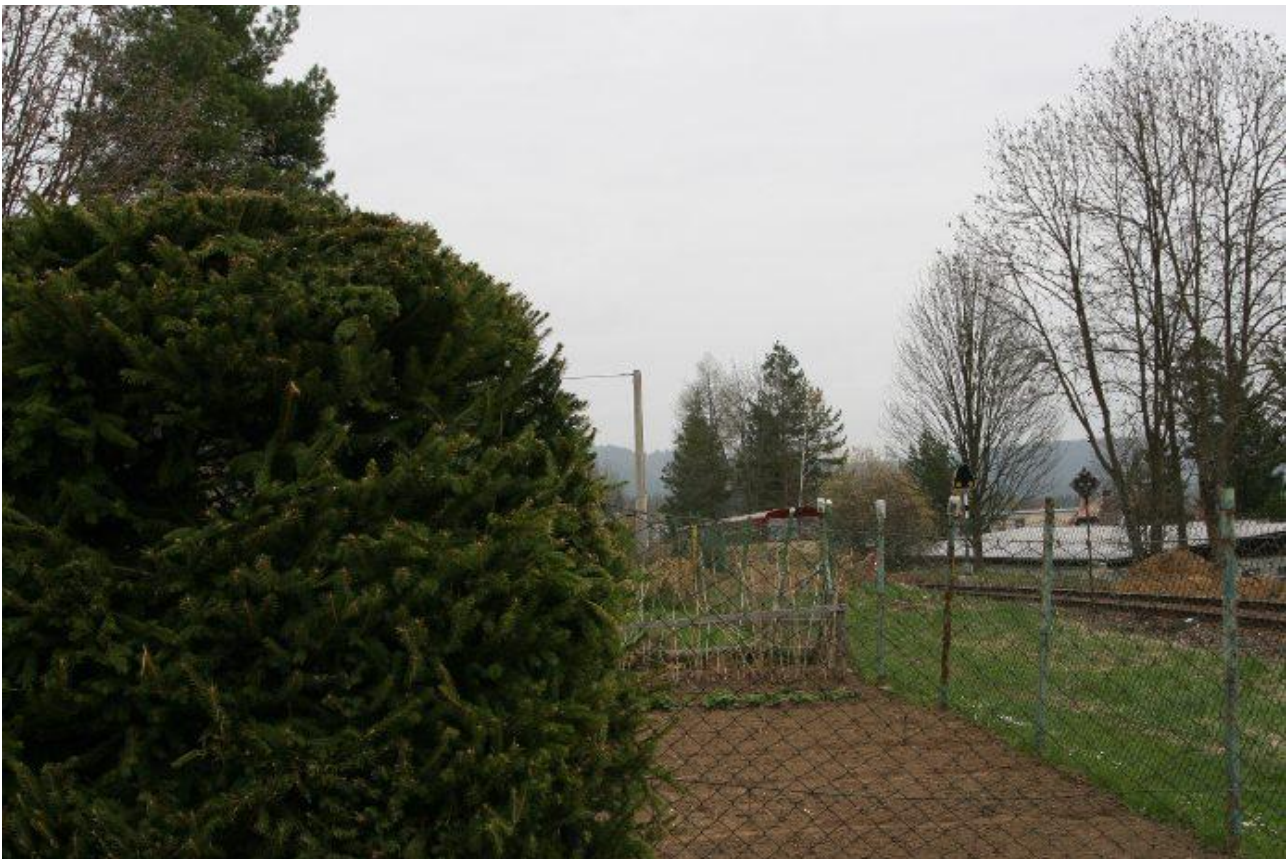
Obr. č. 8: Výhled řidiče osobního automobilu na vlak z $D_z = 5 \text{ m}$ ($L_r = 63,5 \text{ m}$) Zdroj: DI

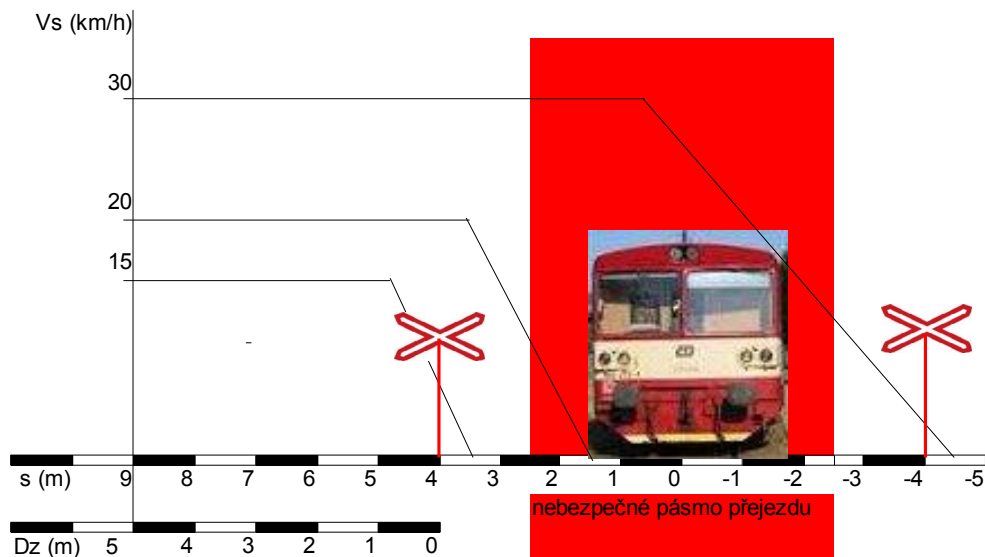
- při rychlosti silničního vozidla 30 km/h je jeho brzdná dráha 13,5 m (po zaokrouhlení na celých 0,5 m);
- při rychlosti silničního vozidla 20 km/h je jeho brzdná dráha 7,5 m (po zaokrouhlení na celých 0,5 m);
- při rychlosti silničního vozidla 15 km/h je jeho brzdná dráha 5,5 m (po zaokrouhlení na celých 0,5 m).

Obr. č. 9: Brzdná dráha silničního vozidla v závislosti na jeho rychlosti

Nejvyšší příjezdová rychlost, při které řidič dokáže zastavit vozidlo v bezpečné vzdálenosti před přejezdem, je 15 km/h. Řidič byl dopravním značením (výstražný kříž) včas varován, že se blíží k železničnímu přejezdu a měl si počínat v souladu s § 28 zákona č. 361/2000 Sb. zvláště opatrně, zejména se přesvědčit, zda může železniční přejezd bezpečně přejet. Vzhledem k denní době a nesnížené viditelnosti v době vzniku MU řidič viděl, že rozhled na trať vlevo ve směru jeho jízdy je značně omezen vzrostlým živým plotem. V době vzniku MU nebyla před železničním přejezdem umístěna dopravní značka P6 „Stůj, dej přednost v jízdě“. Řidiči proto nebyla dopravním značením uložena povinnost zastavit své vozidlo před železničním přejezdem na místě, odkud má náležitý rozhled. Z děje MU je zřejmé, že řidič nejel k železničnímu přejezdu nejvyšší dovolenou rychlostí (30 km/h), ale upravil rychlost vozidla na takovou rychlost, ze které se domníval, že bude schopen včas reagovat na případně jedoucí vlak a zastavit před přejezdem. Řidič uvedl ve svém podání vysvětlení, že jel rychlostí asi 20 km/h, tuto řidičem udanou rychlost potvrzuje i výše uvedený výpočet délky brzdné dráhy. Z výpočtů je zřejmé, že nejvyšší rychlost, ze které lze vozidlo zastavit v bezpečné vzdálenosti před přejezdem, je 15 km/h. Řidič se při své jízdě blížil k železničnímu přejezdu souběžně s živým plotem, nemohl proto přesně zjistit, v jaké vzdálenosti před železničním přejezdem plot končí, tzn. z jaké vzdálenosti bude mít řádný rozhled na trať. Z tohoto důvodu měl ztíženou možnost optimálně přizpůsobit rychlost jízdy skutečným rozhledovým poměrům na přejezdu.

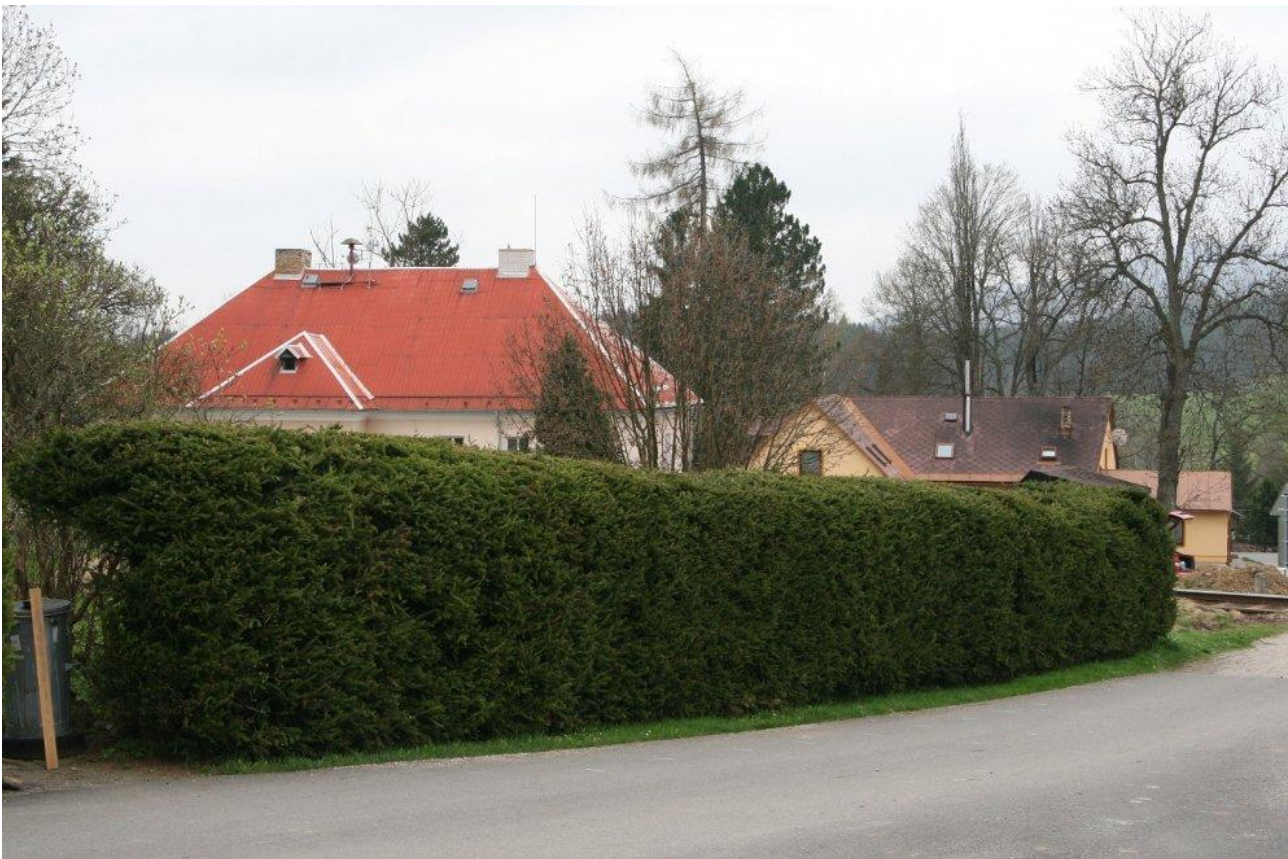
DI zjistila na místě vzniku MU, že rozhled řidiče silničního vozidla na blížící se vlak byl značně omezen vzrostlým (2 m vysokým) živým plotem, který se nacházel po levé straně pozemní komunikace.

Povinnost provádět pravidelné prohlídky a měření železničních přejezdů, včetně kontroly rozhledových poměrů, stanovuje provozovateli dráhy vyhláška č. 177/1995 Sb. ve svém § 26. Časový interval prohlídky přejezdů je stanoven v příloze č. 1 této vyhlášky a je 12 měsíců. Rovněž vnitřní předpis provozovatele dráhy SŽDC (ČSD) S 4/3 v článku 40 určuje náplň prohlídek přejezdů a postupy při zjištění závad. Poslední pravidelná prohlídka přejezdu před vznikem MU byla provedena dne 30. 5. 2012. Při této prohlídce nebyly žádné závady týkající se rozhledových poměrů na přejezdu zjištěny. Vzhledem k výšce a mohutnosti živého plotu v době vzniku MU je nepochybné, že živý plot nejen v době provedení této prohlídky, ale i v době provádění předchozích pravidelných (ročních) prohlídek, tvořil závažnou překážku v rozhledovém poli na přejezdu.

Obr. č. 10: Celkový pohled na živý plot

- prověřit skutečné rozhledové poměry u všech provozovaných železničních přejezdů zabezpečených pouze výstražnými kříži, zda jsou v souladu s ČSN 73 6380 Železniční přejezdy a přechody. V případě zjištění nesouladu provést neprodleně úpravu rozhledových poměrů na těchto přejezdech tak, aby bylo zajištěno bezpečné provozování drážní dopravy a provozu na pozemních komunikacích;
- přijmout vlastní opatření ke zlepšení kontrolního systému společnosti, aby prohlídky přejezdů byly řádně prováděny, rozhledové poměry kontrolovány a zjištěné nedostatky odstraňovány.
