Závěrečná zpráva o výsledcích šetření mimořádné události

Accident and incident investigation report

Unsecured ride of the regional passenger train No. 5935 onto the excluded first track line with its consequent unauthorized movement from Leština u Světlé station in the direction to Světlá nad Sázavou station

č. j.: 6-93/2019/DI

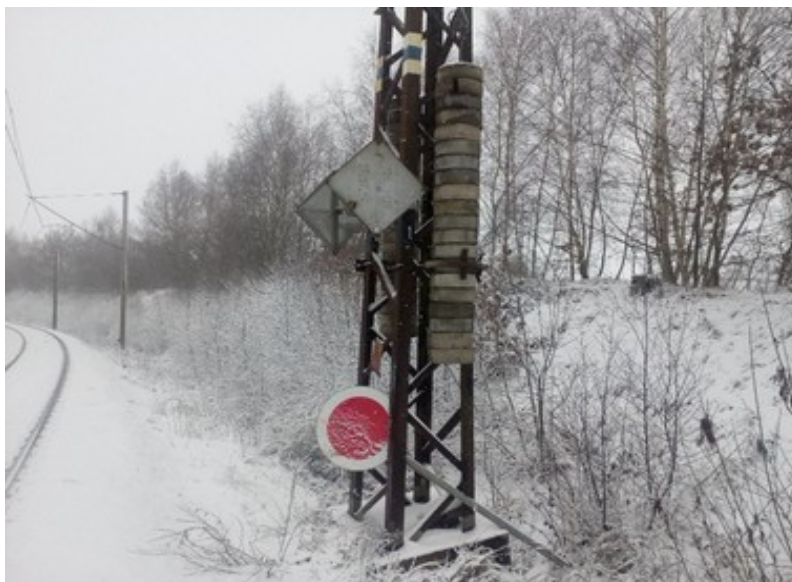
Vyloučená kolej se dle předpisu SŽDC D1 čl. 3722 kryje přenosným návěstidlem s návěstí „Stůj“. Vyloučená 1. TK byla kryta touto návěstí jak ze strany od žst. Světlá, tak ze strany od žst. Leština. Přenosná návěst „Stůj“ v žst. Leština byla umístěna na záhlaví na příhradové trakční podpěře č. 1 v km 250,800. Za krytí vyloučeného místa dle VR odpovídal OZOV, který osazením pověřil zaměstnance příslušného TO.

Obr. č. 5: Pohled na přenosné návěstidlo „Stůj“ na záhlaví žst. Leština v době vzniku MU Zdroj: SŽDC

Provozovatel dráhy předložil pouze jednu fotografii přenosného návěstidla „Stůj“, která byla pořízena pověřenou osobou dne 9. 1. 2019 v 11.32 h, tj. 2 h a 31 min. po vzniku MU (viz Obr. č. 5). Proto DI stav zdokumentovaný na místě MU opětovně pomocí stejného

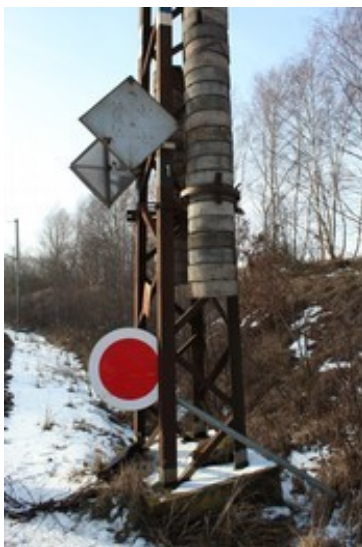
návěstidla následně znovu posoudila a samostatnými měřeními a video a fotodokumentací zdokumentovala (viz Obr. č. 6).

Obr. č. 6: Pohled na přenosné návěstidlo „Stůj“ pokusně nainstalované DI na záhlaví žst. Leština

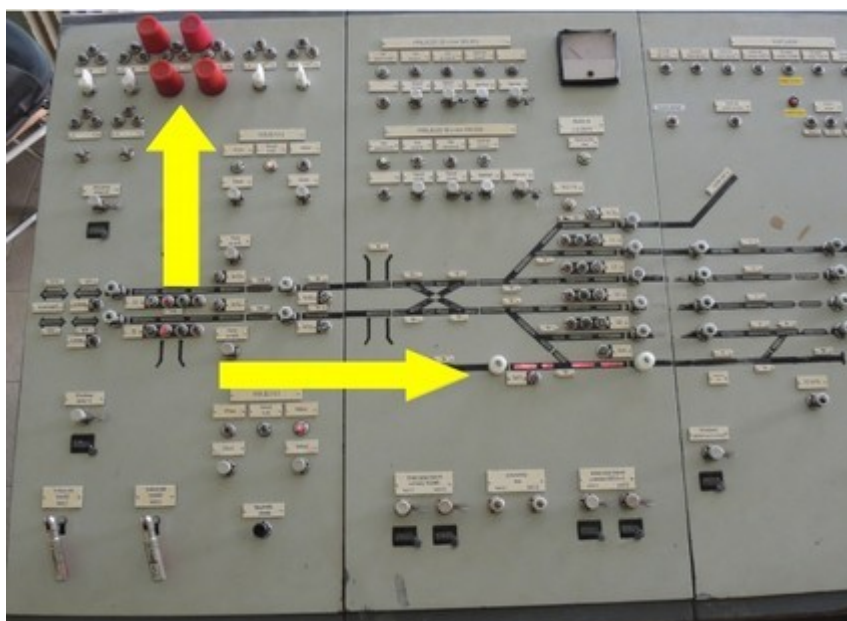
Obr. č. 7: Ukázka použití krytek výpravčím v žst. Světlá
Zdroj: DI

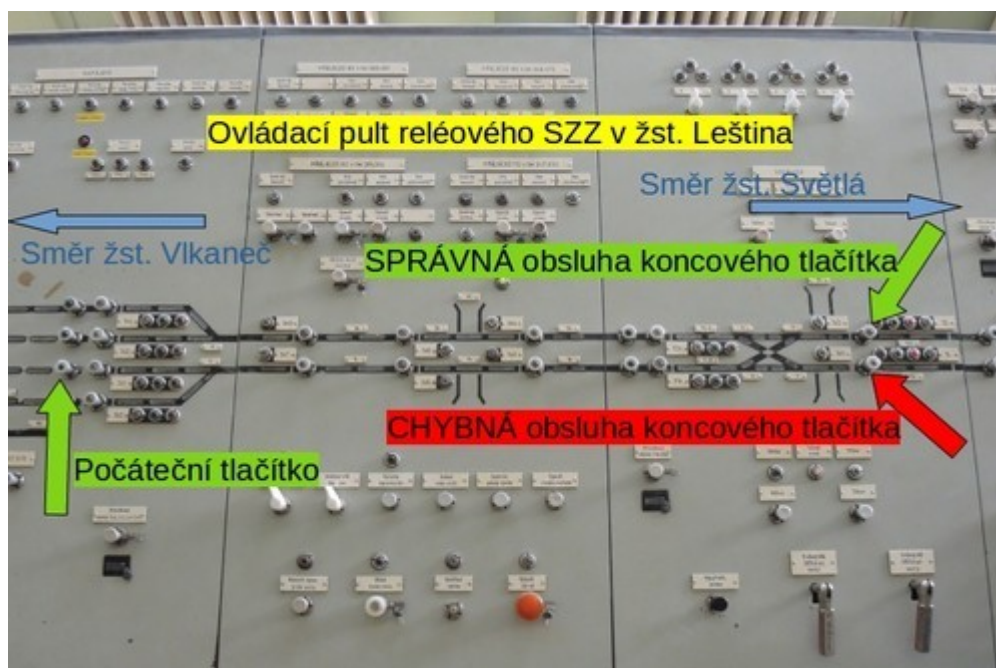
využívat všech ovládacích prvků na ovládacím pultu a plnohodnotně stavět a zabezpečovat vlakové i posunové cesty na odjezdovém zhlaví a záhlaví stanice ve směru do žst. Světlá.

Ve vyloučené koleji bylo i plně funkční TZZ a výpravčí v žst. Leština měla pro jízdy do vyloučené 1. TK udělený traťový souhlas. Mechanismy pohybující se po vyloučené koleji se nacházely v místech, ve kterých neovlivňovaly ani první nebo druhý vzdalovací (přibližovací) úsek AB. Na ovládacím pultu SZZ tak nebyla u průsvitek těchto traťových oddílů AB aktivní červená indikace obsazení kolejových obvodů.

Obr. č. 8: Náčrt postupu ovládnání tlačítek na ovládacím pultu RZZ v žst. Leština

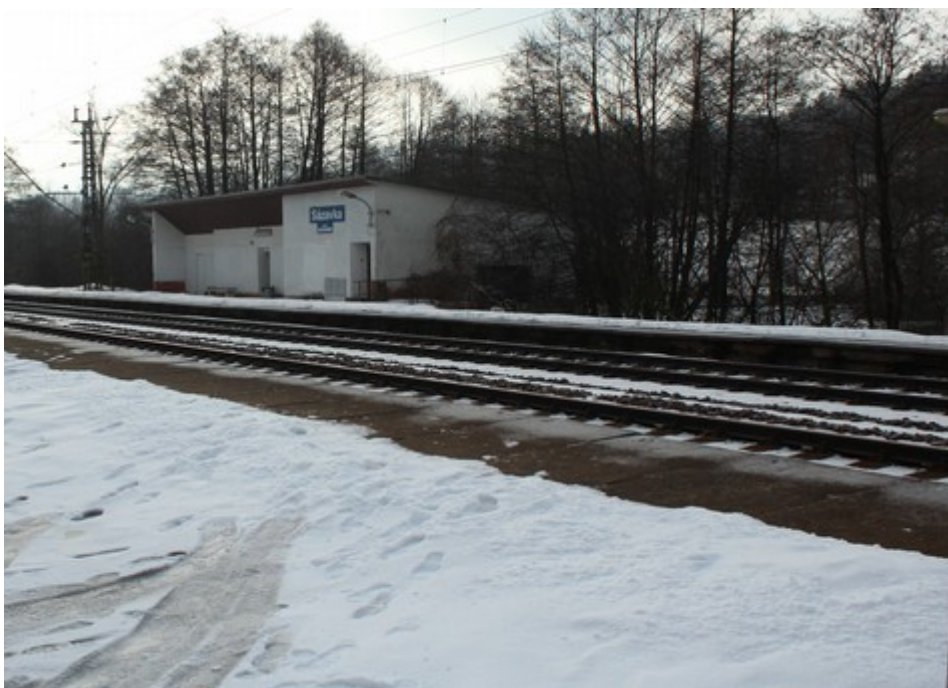
Obr. č. 9: Zastávka Sázavka
