Drážní inspekce
The Rail Safety Inspection Office

Zpráva o výsledcích šetření příčin a okolností vzniku mimořádné události

Nedovolená jízda vlaku Os 9326 kolem hlavního (cestového) návěstidla Lc06 do postavené posunové cesty s následnou srážkou s posunovým dílem v žst. Praha-Libeň

Unauthorized ride of regional passenger train No. 9326 behind the main signal Lc06 into shunting route and subsequent collision with shunting operation at Praha-Libeň station

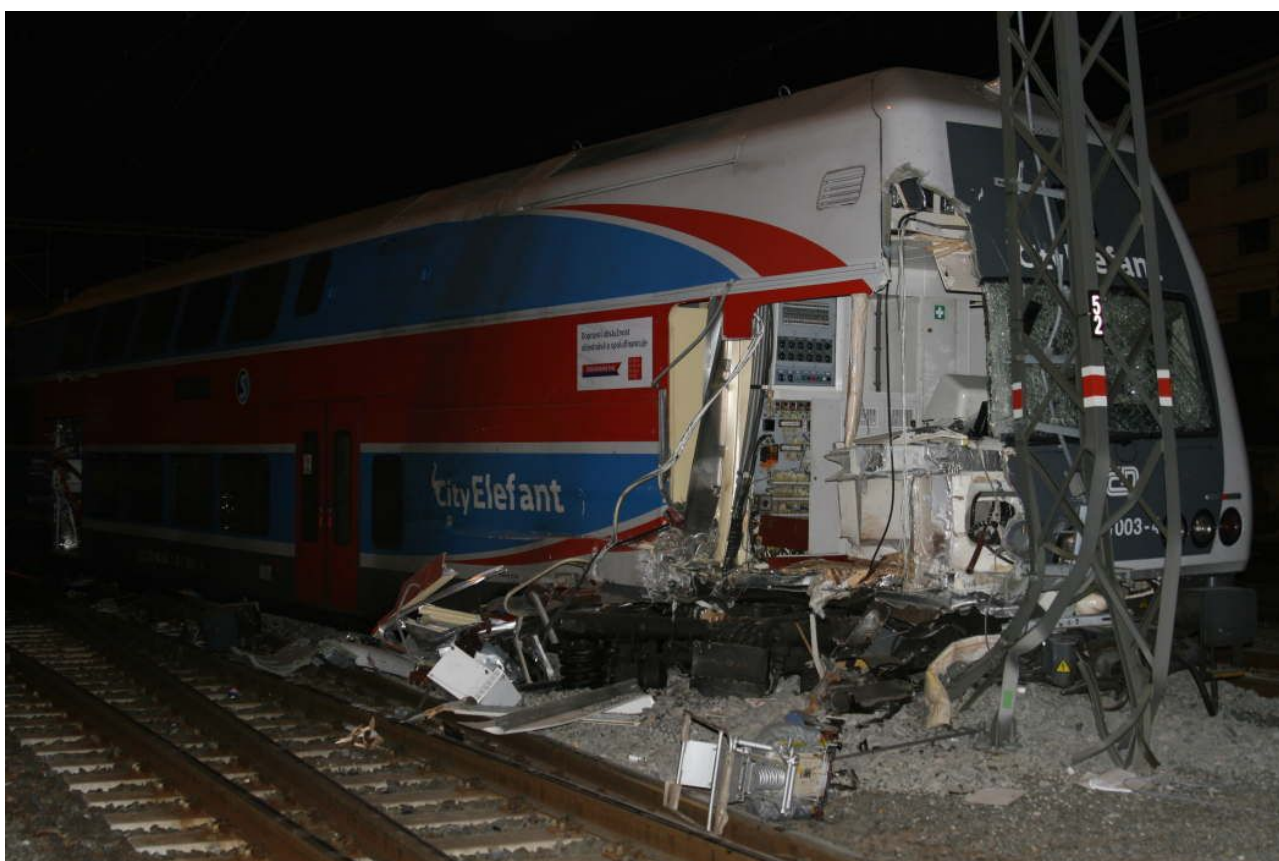
Obr. č. 1: HDV vlaku Os 9326

HDV vlaku Os 9326 se čelně srazilo se sloupem trakčního vedení č. 52, který značně poškodilo. HDV mělo zcela zdeformovanou pravou část stanoviště strojvedoucího a utržený pravý přední nárazník. Dále bylo zjištěno poškození jeho skříně na pravé i levé straně a deformace pravých zadních nástupních dveří. Při jízdě vlaku Os 9326 ve vykolejeném stavu došlo k poškození návěstidla „Rychlostník NS“ s návěstí „Traťová rychlost“, štěrkového lože a kolejnicového pásu za srdcovkou výhybky č. 34N. Na koleji č. 30 byla v délce cca 30 metrů poškozena upevňovací a směrově posunutá kolej.

- ve směru jízdy vlaku masivní deformace pravé části čela vozové skříně včetně čelního pluhu a pravého nárazníku, deformace pravé části vozové skříně po srážce s HDV posunového dílu až k zadním nástupním dveřím, které byly rovněž poškozeny. Poškozené stanoviště strojvedoucího, automatické spřáhlo, schránka na pomocné spřáhlo a pomocné spřáhlo, poškození hlavního rozvaděče na stanovišti strojvedoucího, poškozené snímače vlakového zabezpečovače a cílového brzdění. Celkové poškození předního trakčního podvozku, dále poškození nápravových snímačů na pravé straně zadního podvozku, poškození převodovky na 3. ose a poškození skříně baterií na konci vozu.

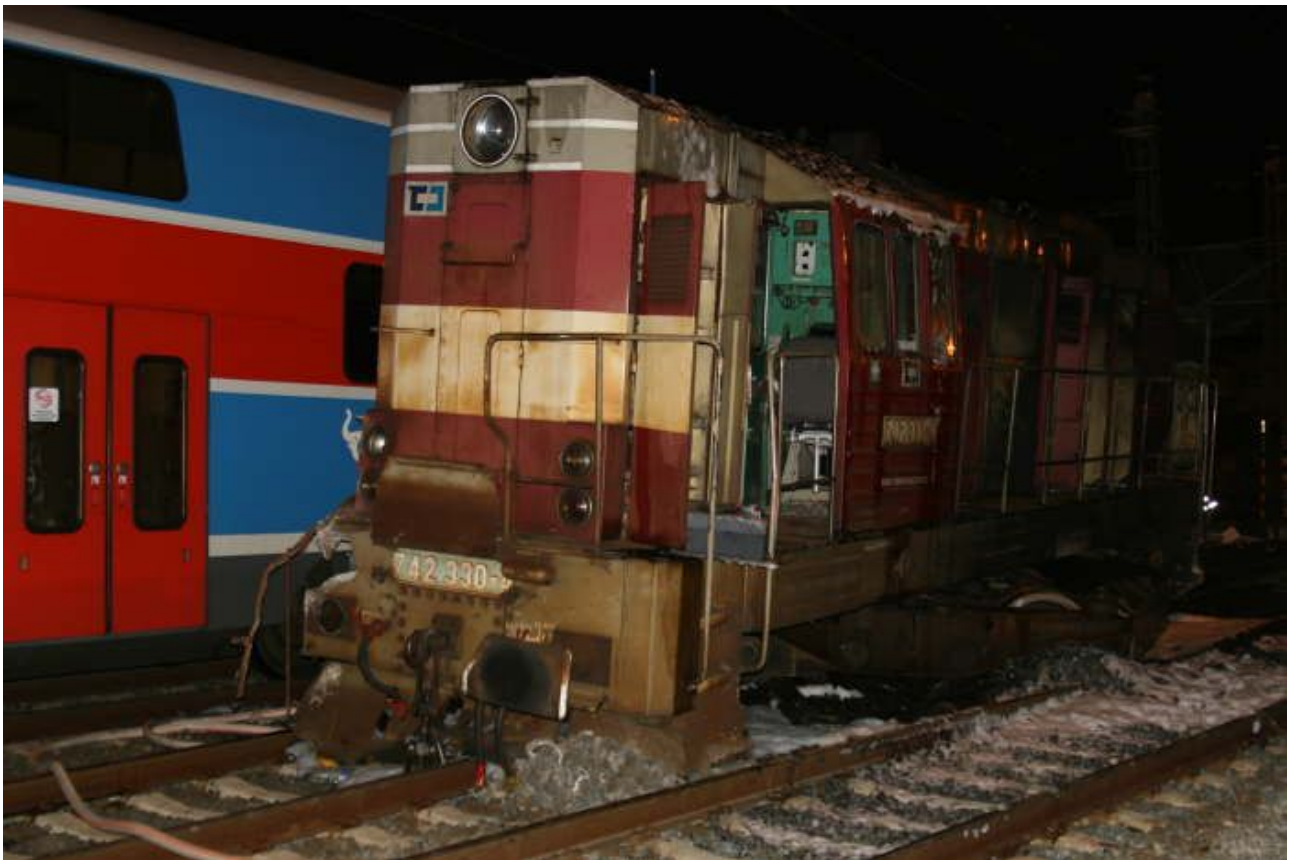
Obr. č. 2: HDV posunového dílu

Při srážce došlo u HDV posunového dílu k úniku 3000 l nafty z palivové nádrže do kolejového lože a k následnému požáru v prostoru spalovacího motoru. U tohoto HDV byl dále deformován pravý bok a utržen pravý nárazník. Posunový díl se roztrhl mezi HDV a prvním vozem, který byl nárazem také poškozen.

- odtržený vodící čep II. podvozku, utržení a destrukce palivové nádrže, deformace rámu II. podvozku, deformace potrubí vzduchového rozvodu, řídicího pultu II. stanoviště, poškození 3. a 4. trakčního motoru ve II. podvozku, deformace hlavního rámu včetně odkládací kapsy vlevo, krycích plechů boku rámu vlevo, zadního představku, poškození gelových baterií, poškození kabiny strojvedoucího včetně elektro-rozvaděče a vybavení, kapoty motorového prostoru, potrubí a chladiče oleje a rozvodů chladiče vody motoru, zničení primárního a sekundárního vypružení I. a II. podvozku, deformace pákové brzdy, potřhané rozvody mazání okolů a pískovacího zařízení I. a II. podvozku, deformované oba přední nárazníky, zadní schody vlevo, oba hlavní vzduchojemy, zábradlí ochozu na L straně a zadním čele, poškození 3. a 4. dvojkolí, rozbité poziční osvětlení včetně elektroinstalace na zadní části, zničen zadní čelník vlevo, zadní ochranný pluh, levý zadní nárazník, zničené zadní schody vlevo, snímače vlakového zabezpečovače včetně kabeláže za zadním pluhem, utržený kohout brzdy na předním čele, dále utržení motoru a generátoru z jeho uložení, posun převodovky pomocných pohonů a uložení kompresoru a zničení kabeláže NN a VN rozvodů, sdruženého generátoru, oběhového čerpadla včetně rozvodů k temperování stanoviště.

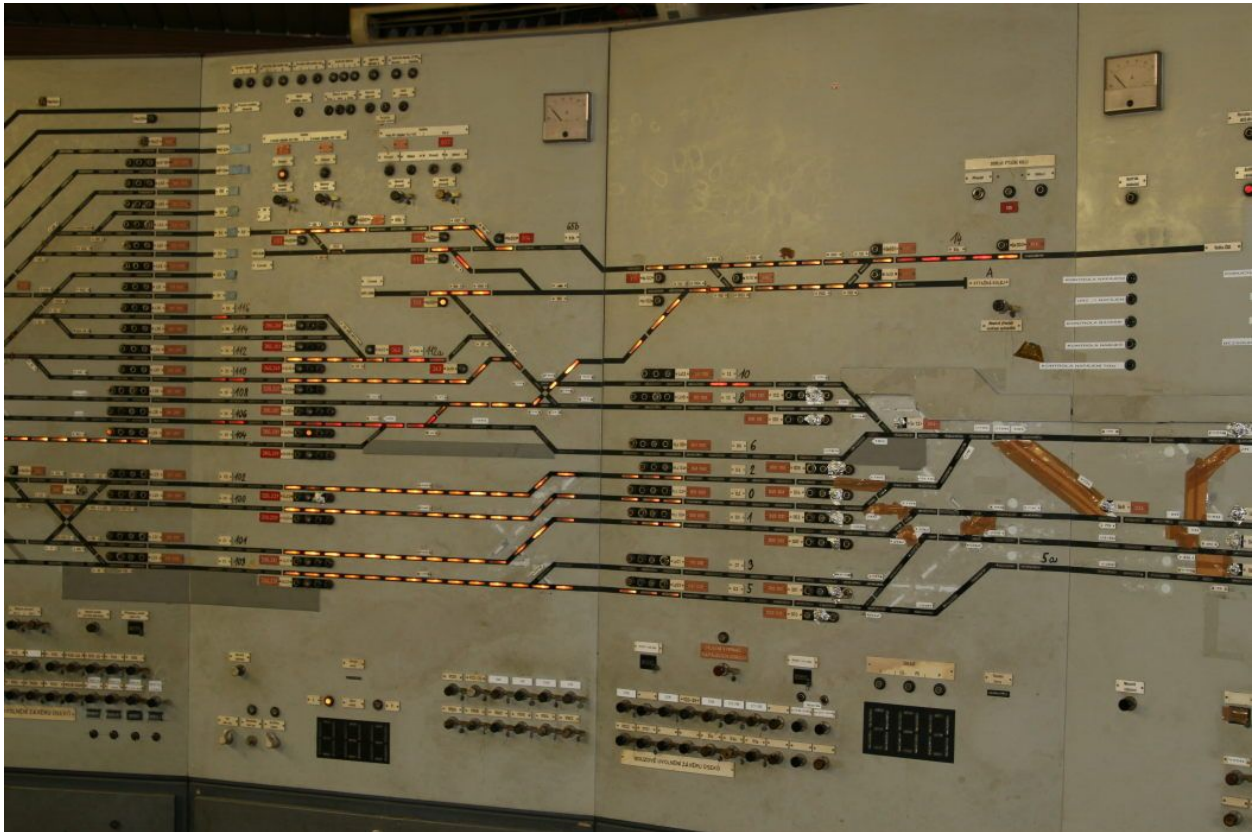
Na panelu staničního zabezpečovacího zařízení bylo indikováno postavení posunové cesty od návěstidla Sc28 do výtažné koleje „A“ za návěstidlo Se201. Na návěstidle Sc28 byla návěstěna návěst „Posun dovolen“. Kolejové obvody V 35N a V 34N byly obsazené a pod závěrem, zbytek neprojeté posunové cesty byl pod závěrem a volný. Na návěstidle Lc06 byla návěstěna návěst „Stůj“, vlaková cesta pro odjezd vlaku Os 9326 ze 6. SK nebyla postavena.

Obr. č. 3: Panel RZZ stanice Praha-Libeň

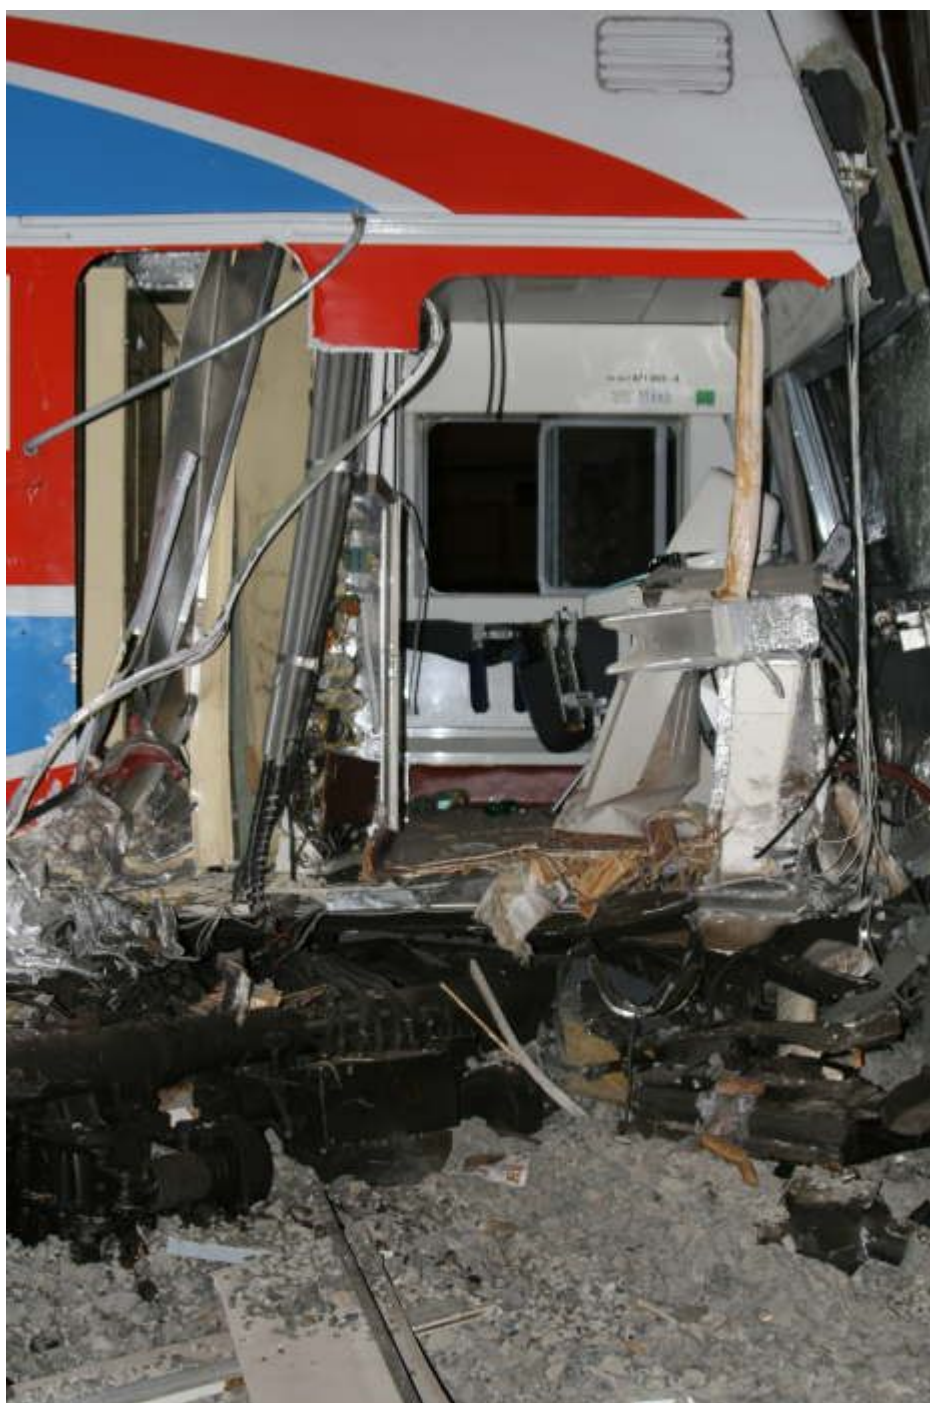
Obr. č. 6: Zdeformované stanoviště vlaku Os 9326

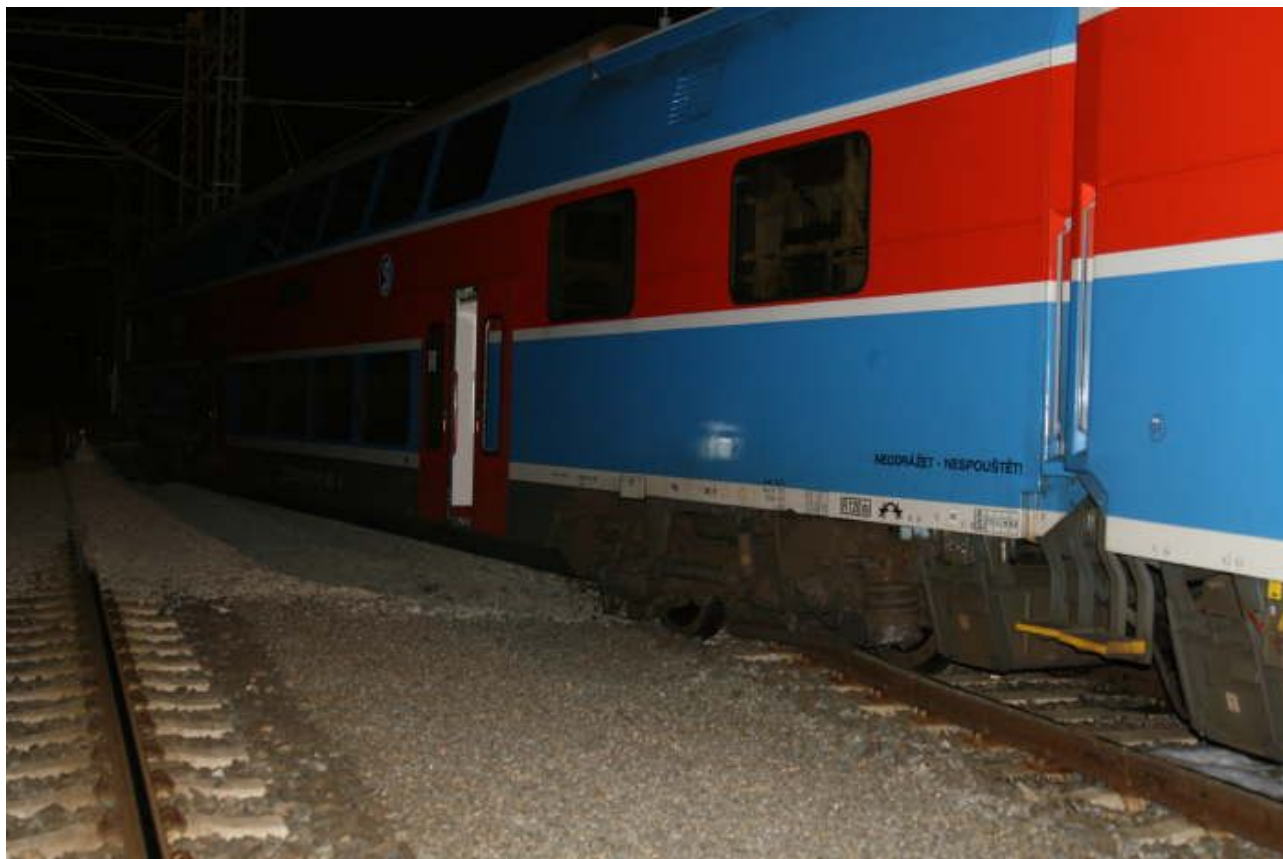
Vlivem vzájemné srážky vykolejila obě HDV vlevo ve směru své jízdy. HDV vlaku Os 9326 vykolejilo předním podvozkem oběma dvojkolími a prvním dvojkolím zadního podvozku. HDV posunového dílu, které jelo kratším představkem vpřed, vykolejilo oběma podvozky, první podvozek ve směru jízdy byl utržen z nichlavu.

Obr. č. 7: Vykojené HDV vlaku Os 9326

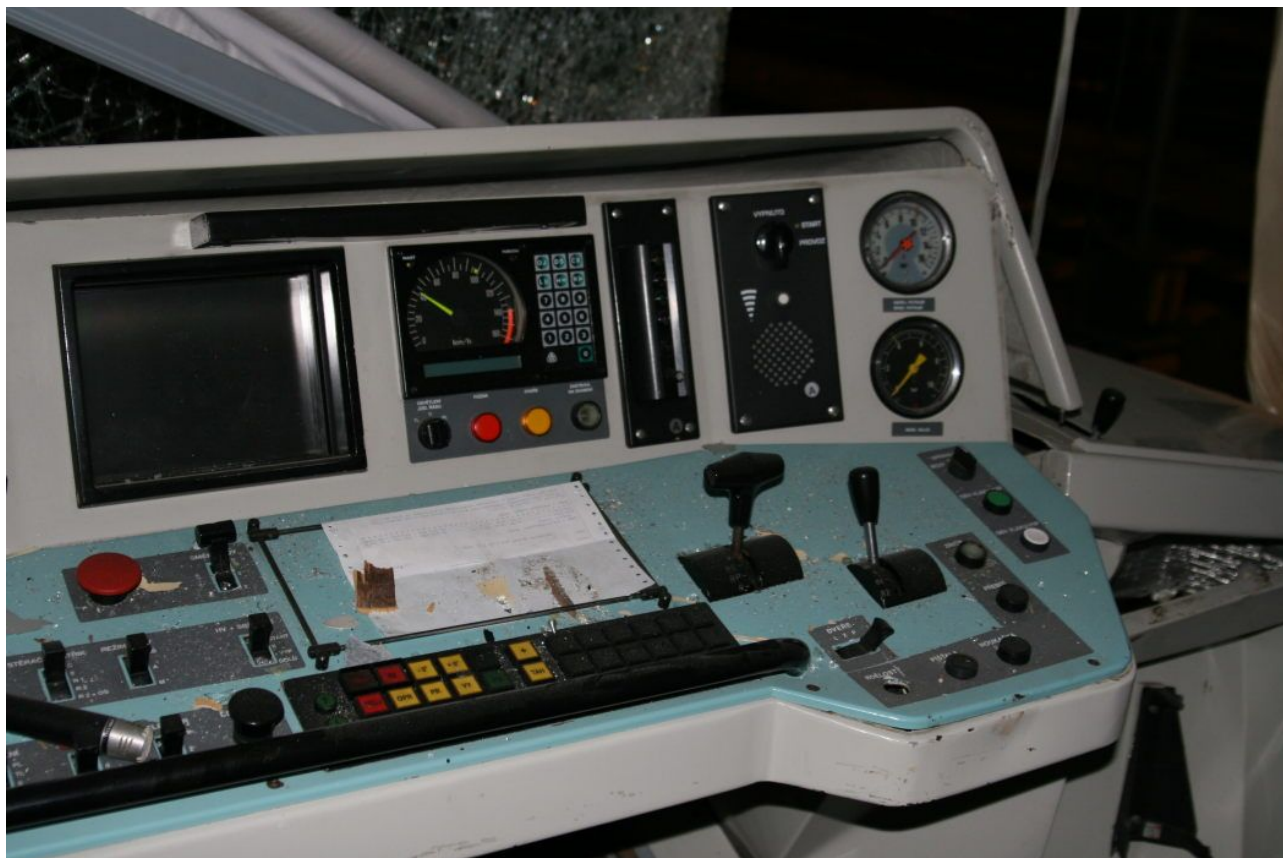
Při ohledání na místě MU bylo zjištěno, že směrový kontrolér na stanovišti HDV vlaku Os 9326 byl v poloze „P“ zvoleného směru jízdy vpřed, sdružený kontrolér byl v poloze „V“ a kontrolér brzdíče lokomotivní brzdy v poloze „2“.

Obr. č. 8: Pohled do kabiny strojvedoucího vlaku Os 9326

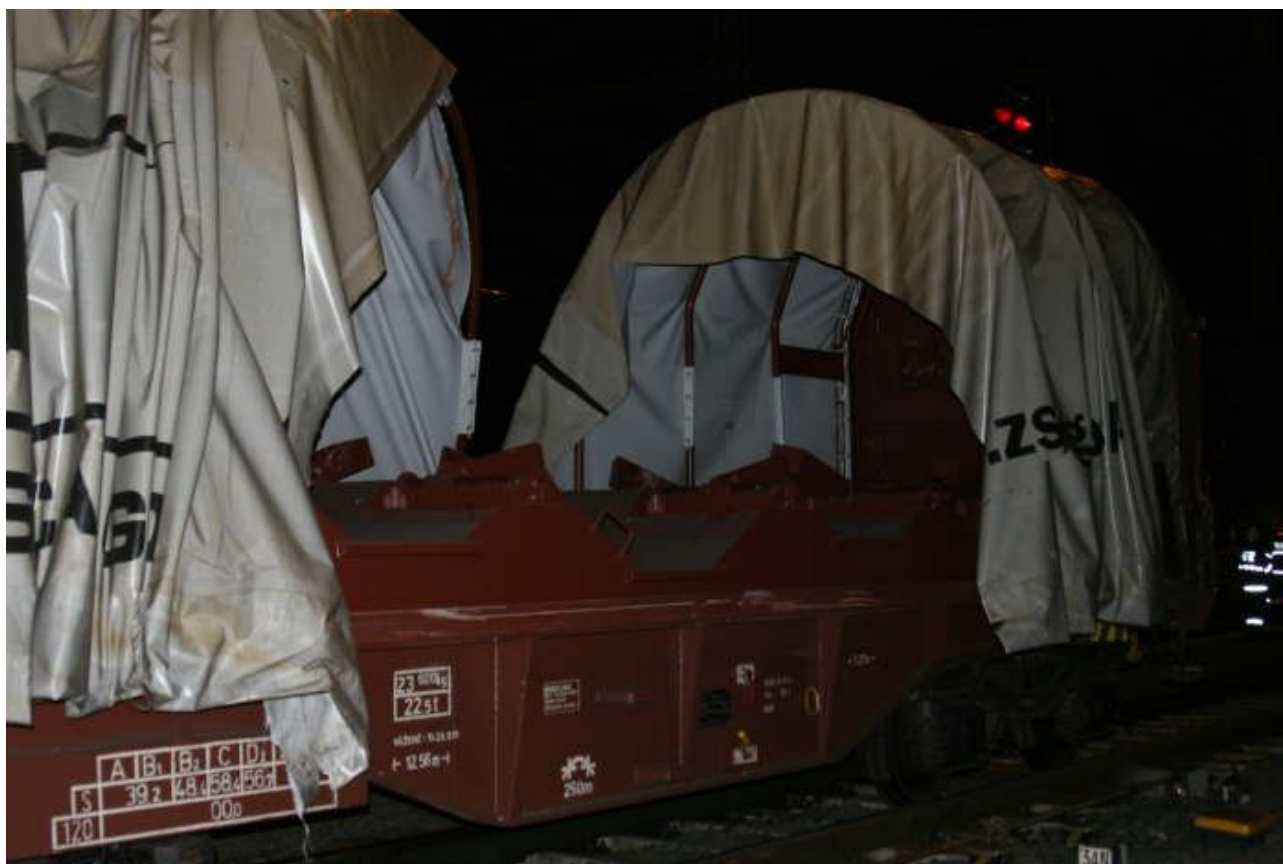
- roztržená vozová plachta v celé šíři, poškozeny madla a uzavírací mechanismus posuvné plachty, ohnuté talíře nárazníků, deformované výztuhy plachty a rolny pojezdu posuvné plachty po obou stranách, poškozen spojkový kohout tlakové brzdy a potrubí na II. čele.

Obr. č. 9: Poškozené 1. TDV posunového dílu
