## **Závěrečná zpráva o výsledcích šetření mimořádné události**

Nedovolená jízda vlaku Sp 1997 za hlavní (cestové) návěstidlo Lc102 železniční stanice Liberec, s následnou srážkou vlaku s kolejnicovým zarážedlem, vykolejením a srážkou s vybavením železniční stanice

## **Accident and incident investigation report**

Unauthorized movement of the regional passenger train No. 1997 behind the main (route) signal device Lc102, consequent collision with a buffer stop, derailment and collision with an equipment of Liberec station

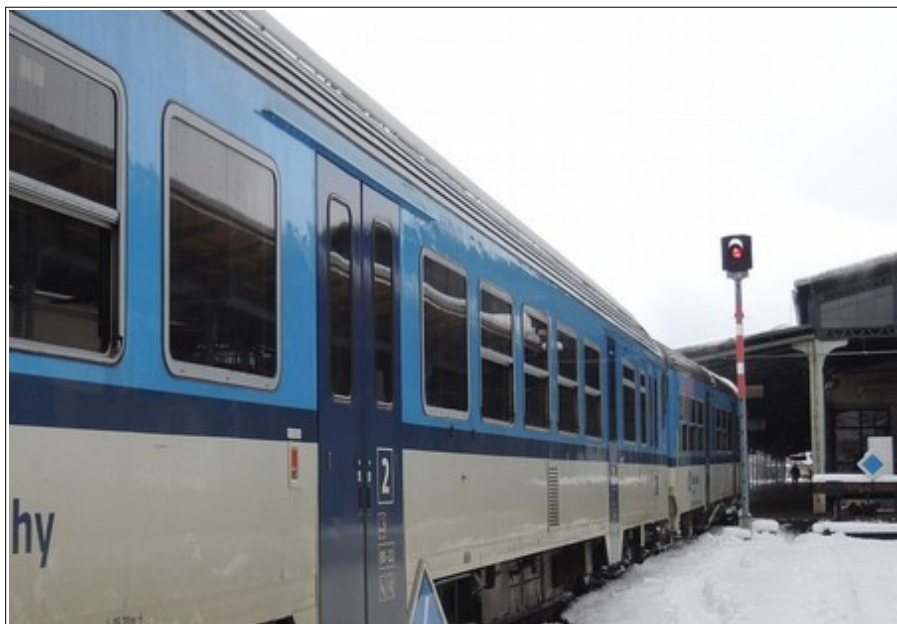
Obr. č. 1: Pohled na návěstidlo Lc102 s vlakem Sp 1997 v konečném postavení po MU.

- vlak se v konečném postavení po MU nacházel předním čelem ŘDV 80-29 007-9 ve vzdálenosti 11,5 m za úrovní cestového návěstidla Lc102 a 2,8 m za vnější hranou prostoru krytých nástupišť, která byla přilehlá k budově „Ostrov“ žst. Liberec, vykolejený oběma nápravami ve směru jízdy vlaku předního podvozku (podvozek „a“ – nápravy označené čísla 4 a 3) ŘDV 80-29 007-9. Vykolejená kola byla z části zabořená do ztuhlého šterku železničního svršku kolejnicového zarážedla, kdy levé a pravé kolo přední nápravy (kolo 4L a 4P) se dotýkala žulového obrubníku prostoru krytých nástupišť. Následkem MU byl na ŘDV 80-29 007-9:

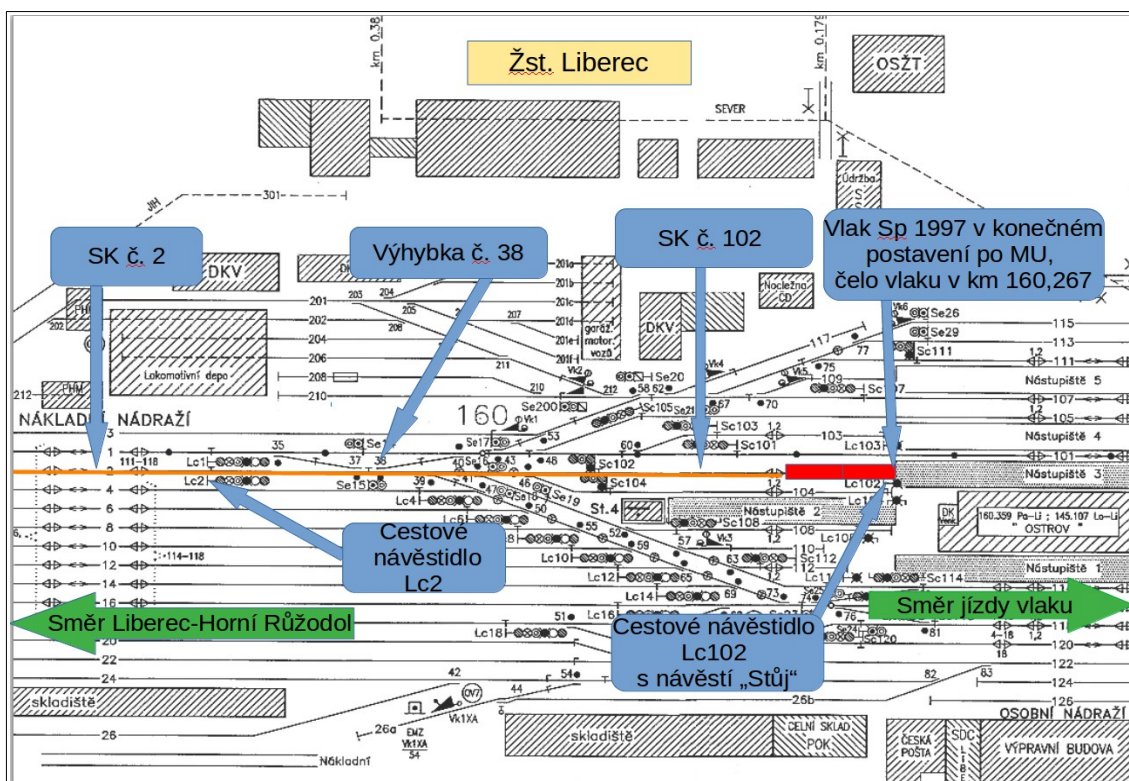
Obr. č. 2: Schéma místa vzniku MU

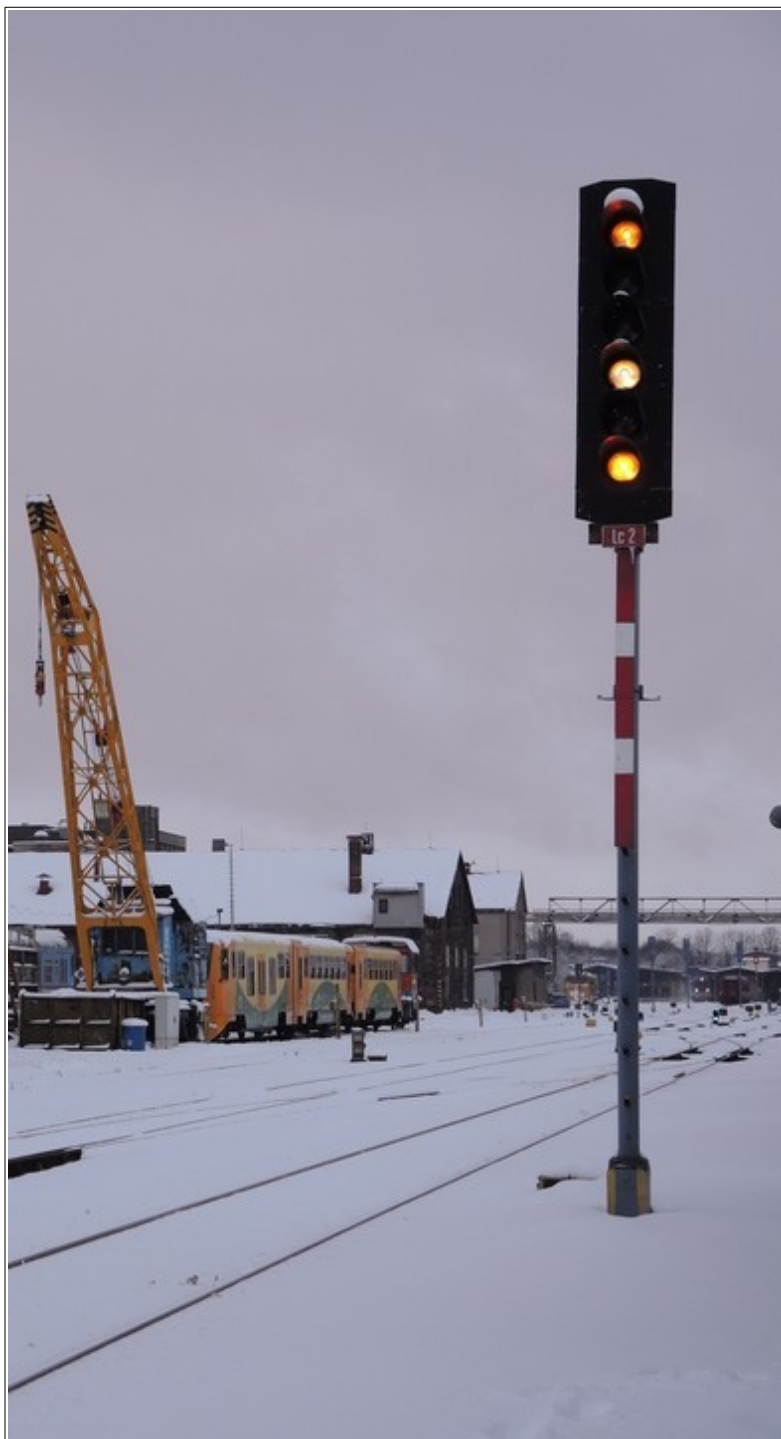
Obr. č. 3: Pohled na cestové návěstidlo Lc2 žst. Liberec situované v km 159,825 vpravo přímo u SK č. 102.

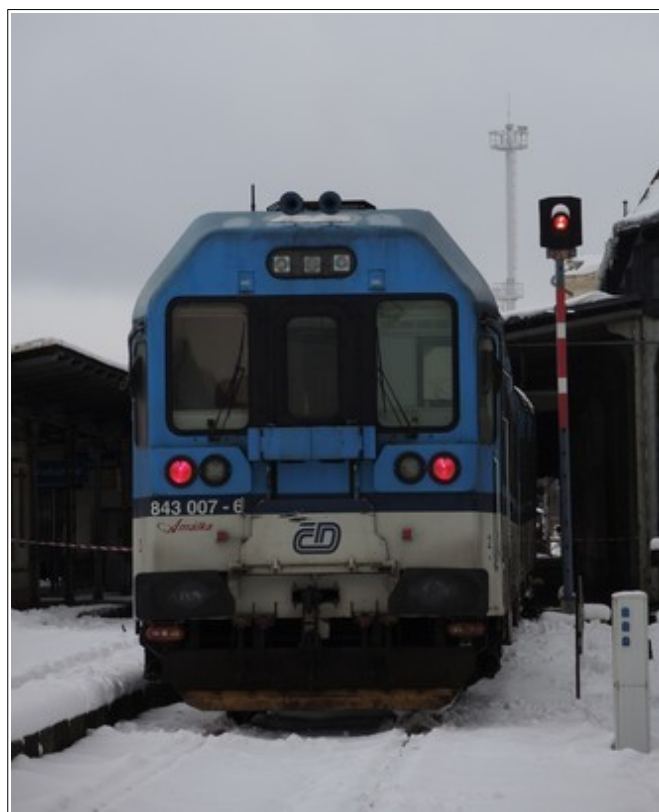
Obr. č. 4: Pohled na cestové návěstidlo Lc102 a konec vlaku Sp 1997 v konečném postavení po MU.  
Zdroj: DI

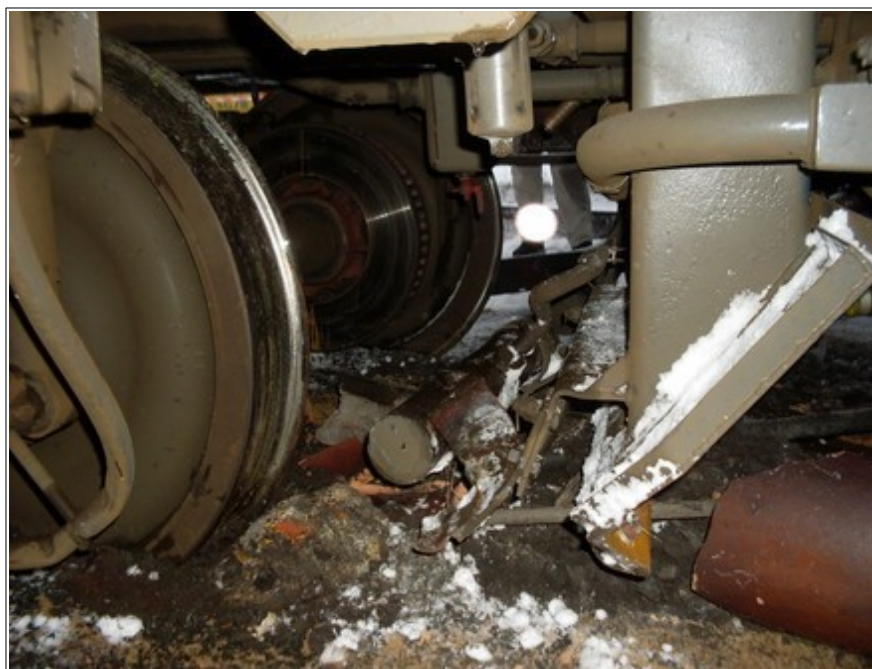
- poškozen podvozek „a“;
  - na předním čele deformován pravý spojkový kohout hlavního potrubí, vč. přilehlé části potrubí;
  - deformovaná podlaha v oddíle pro cestující nad podvozkem „a“;

- podvozky obou DV vlaku byly z části, a to zejména vypružení DV, pokryty sněhem a ledem. Všechny brzdové kotouče, vč. brzdových obložení, vyjma brzdového obložení a brzdových kotoučů předního podvozku ŘDV, byly suché. Brzdové kotouče a brzdové obložení předního (vykolejeného) podvozku ŘDV byly z části vlhké, popř. pokryty tenkou vrstvou „čerstvé“ koroze vzniklé roztáním sněhu, jenž byl na brzdové kotouče nahozen v průběhu nehodového děje – při destrukci kolejnicového zarážedla a při odvalování vykolejených dvojkolí železničním svrškem. Železniční kola byla z části suchá nebo vlhká. Čisticí brzdové špalíky HDV 843.007-6 byly kompletní, nepoškozené. Na straně jízdních ploch kol, tzn. pracovní plochy brzdových špalíků, nebyly pokryty ledem ani sněhem. Vliv povětrnostních podmínek, vč. sněhu, na funkci brzd nebyl zjištěn;

Obr. č. 5: Pohled na vykolejené dvojkolí a levý brzdový kotouč 1. přední nápravy ŘDV 80-29 007-9 po MU.  
Zdroj: DI

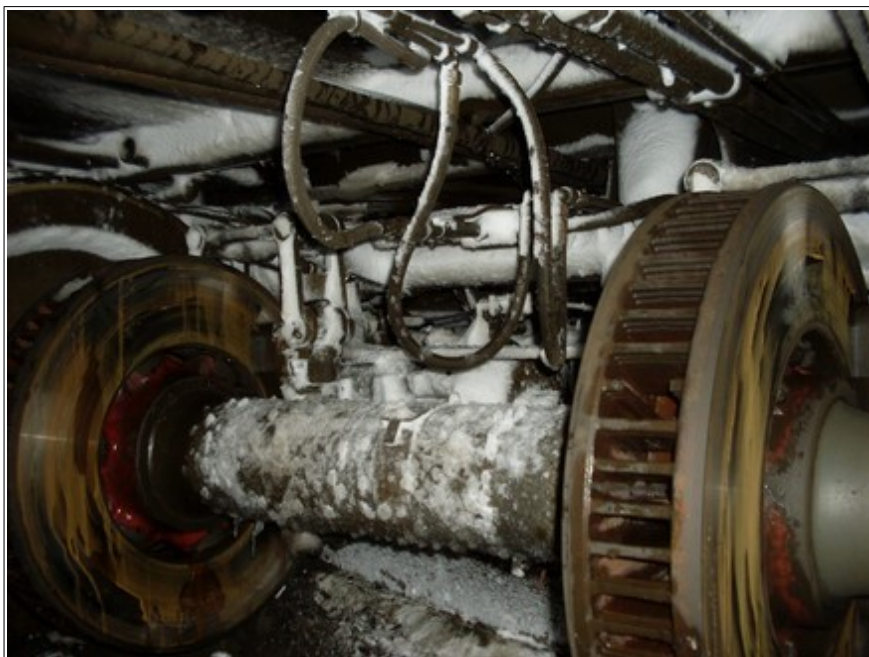
Obr. č. 6: Pohled na brzdové kotouče 2. nápravy ŘDV 80-29 007-9 po MU.  
Zdroj: DI

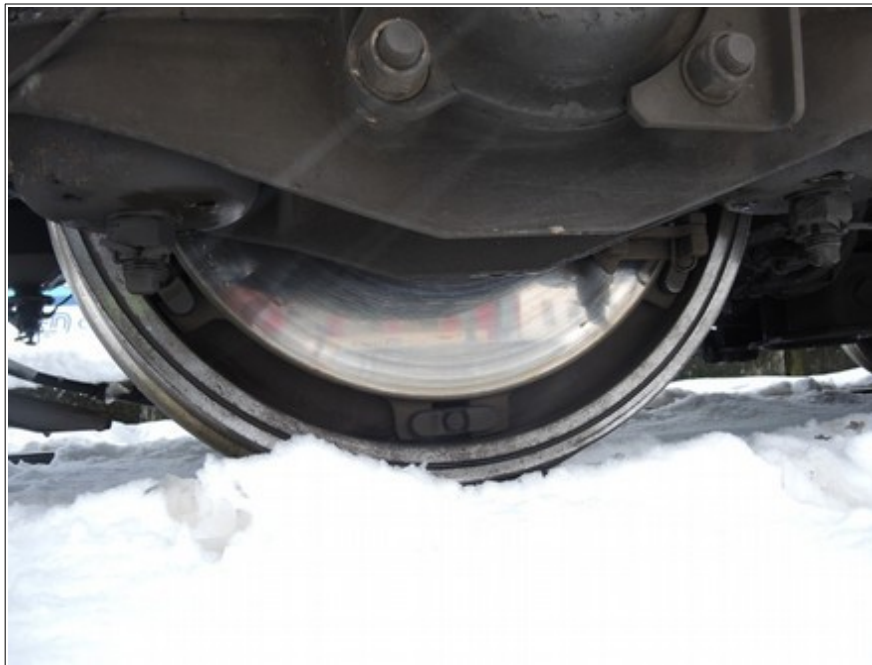
Obr. č. 7: Pohled na pravé kolo a vnější brzdový kotouč 4. nápravy HDV 843.007-6 po MU.  
Zdroj: DI
