Accident and incident investigation report

Collision of the freight train No. 44251 with the external worker between Lichkov station and Lichkov state border

Tuesday, 18th February 2020

č. j.: 6-587/2020/DI

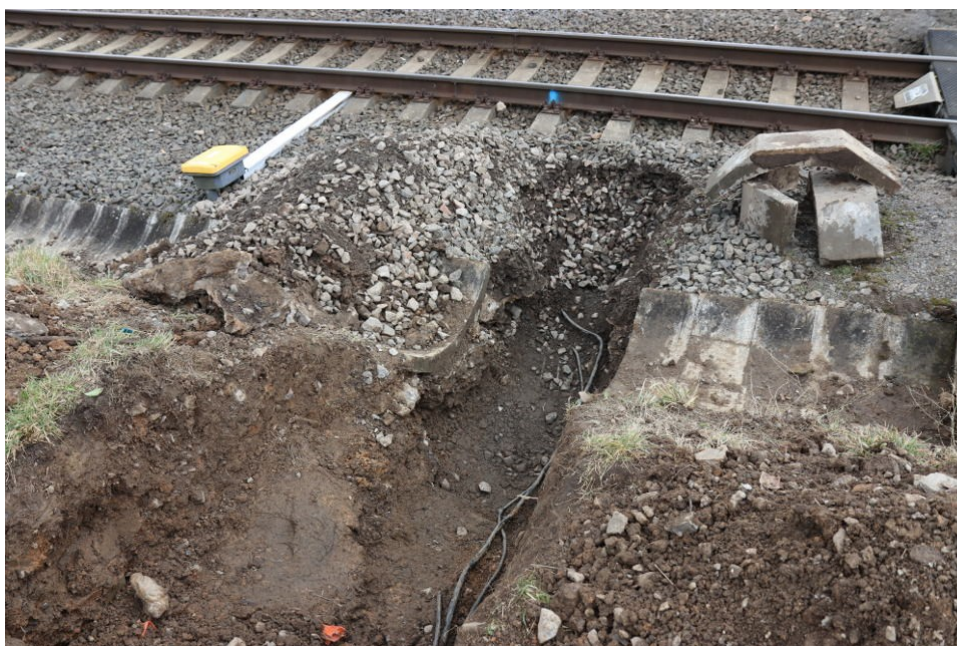
Obr. č. 1: Pohled na místo MU

Dne 18. 2. 2020 v 10:52 h projížděl vlak Pn 44251 (dále také vlak) v úseku mezi žst. Lichkov a žst. Miedzylesie (Polská republika) kolem pracovního místa v km 112,379. Výkop, který pracovní místo tvořil, byl ve směru jízdy vlaku situován vlevo, kolmo k ose koleje, 5 m za ŽP P4091. V době, kdy čelo vlaku již minulo pracovní místo a okolo výkopu projížděla TDV, došlo k zachycení zaměstnance externí firmy (dále také poškozený

zaměstnanec) vlakem a jeho odhození cca 6 m ve směru jízdy vlaku do prostoru roštu, umístěného na vstupu do zakryté části odvodňovacího kanálu ve vzdálenosti 11,40 m od osy pozemní komunikace železničního přejezdu P4091 v km 112,374. Zachycení způsobilo poškozenému zaměstnanci těžkou újmu na zdraví. I přes poskytnutou první pomoc a následnou péči osádky ZZS tento zaměstnanec zraněním ještě před převozem do nemocnice podlehl.

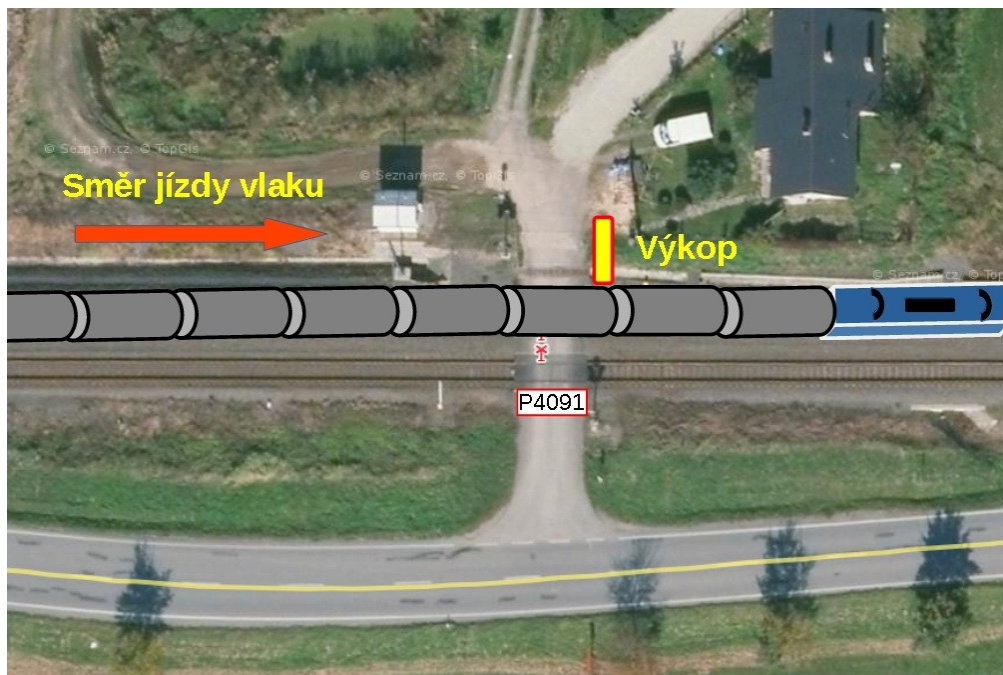
Obr. č. 2: Schéma místa vzniku MU

Bližší hrana výkopu, který tvořil pracovní místo, byla od osy pozemní komunikace ŽP P4091 vzdálena 4,70 m, střed výkopu 5 m. Vzdálenější hrana výkopu se nacházela 5,30 m od osy pozemní komunikace přejezdu. Sesuv štěrkového lože za hlavami pražců směrem do výkopu začínal 70 cm od vnitřní hrany levého kolejnicového pásu ve směru jízdy vlaku (147 cm od osy koleje). Na pracovním místě, kde došlo k MU, kromě poškozeného zaměstnance, pracovali ještě další dva zaměstnanci CPS. Příslušný dopravní zaměstnanec, výpravčí žst. Lichkov, o provádění prací na pracovním místě nebyl informován. Střežení pracovního místa nebylo při ohledání pracovního místa pověřenou osobou provozovatele dráhy a dopravce zjištěno.

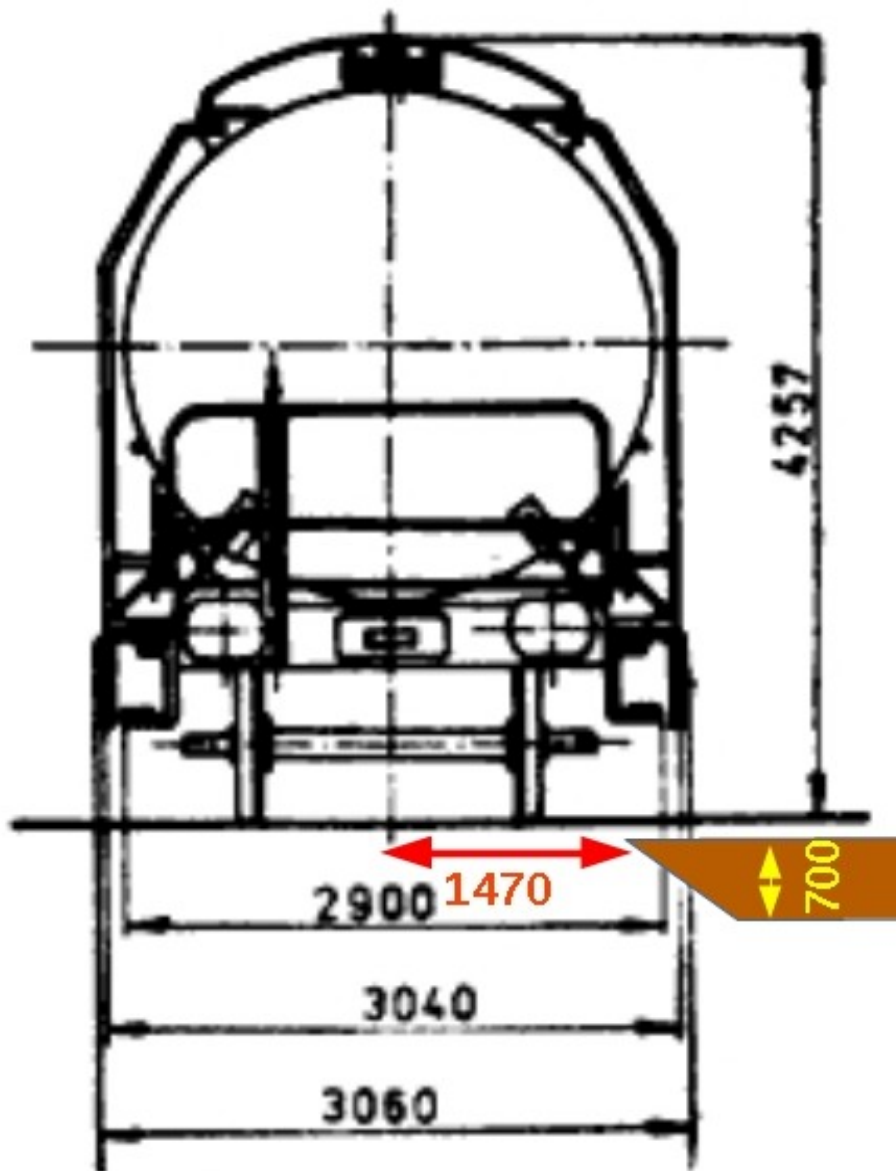
V době, kdy čelo vlaku již minulo pracovní místo a okolo výkopu projížděla TDV, došlo k zachycení zaměstnance CPS vlakem, poté, co vstoupil do jeho průjezdného průřezu, kdy konkrétní TDV vlaku, jež zaměstnance CPS zachytilo, se nepodařilo prokazatelným způsobem pomocí technických prostředků zjistit. Způsob a důvod zachycení vyplynuly z podání vysvětlení zúčastněných osob. Zachycení způsobilo zaměstnanci těžké ublížení na zdraví, vlakem byl odhozen cca 6 m do prostoru roštu, umístěného na vstupu do zakryté části odvodňovacího kanálu ve vzdálenosti 11,40 m od osy pozemní komunikace ŽP P4091. Poškozený zaměstnanec CPS ještě před převozem

Zasazení výkopu do obrysu TDV, řazených ve vlaku

Obr. č. 3: Průřez výkopem zasahujícím do průjezdného průřezu dráhy.
