## **Závěrečná zpráva o výsledcích šetření mimořádné události**

Nedovolená jízda vlaku Lv 54204 za hlavní (odjezdové) návěstidlo S2 a vjetí do postavené jízdní (vlakové) cesty protijedoucího vlaku Nex 54285 v železniční stanici Lipník nad Bečvou

### **Accident and incident investigation report**

Unauthorized movement of the locomotive train No. 54204 behind the main (departure) signal device S2 with signal "Stop" and ride to train road for freight train No. 54285 at Lipník nad Bečvou station

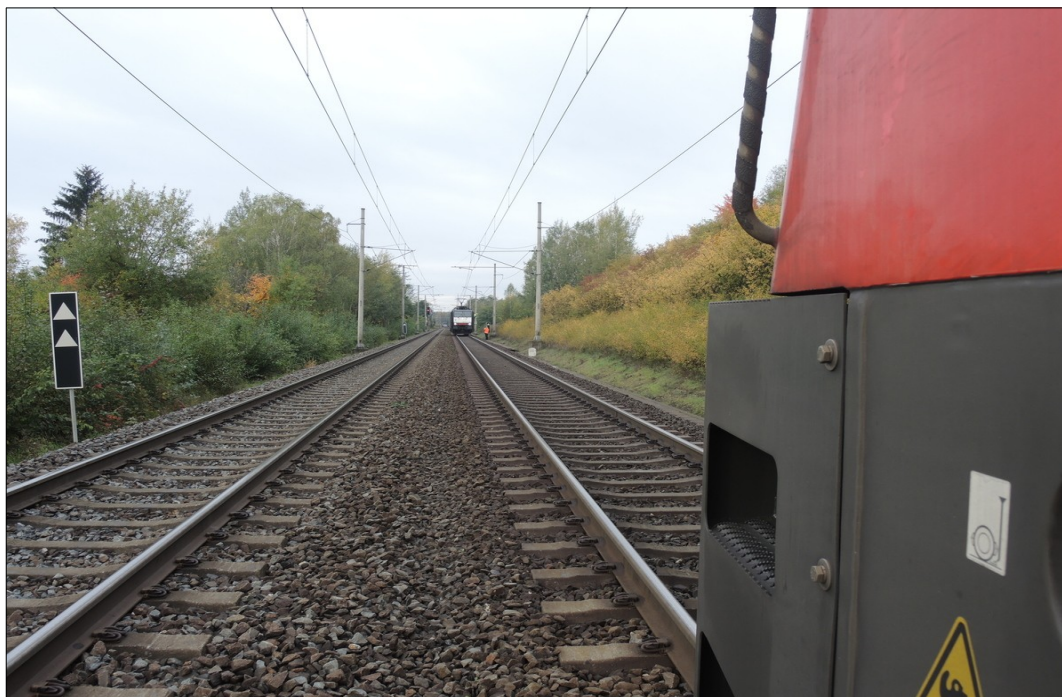
Místo: trať Bohumín – Prosenice, žst. Lipník nad Bečvou, SK č. 2, hlavní (odjezdové) návěstidlo S2, km 199,295.  
Protijedoucí vlaky zastavily na TK č. 2 Drahotuše – Lipník nad Bečvou ve vzájemné vzdálenosti 106 m.

Obr. č. 1: Konečné postavení HDV vlaků Lv 54204 a Nex 54285 na TK č. 2 po MU.

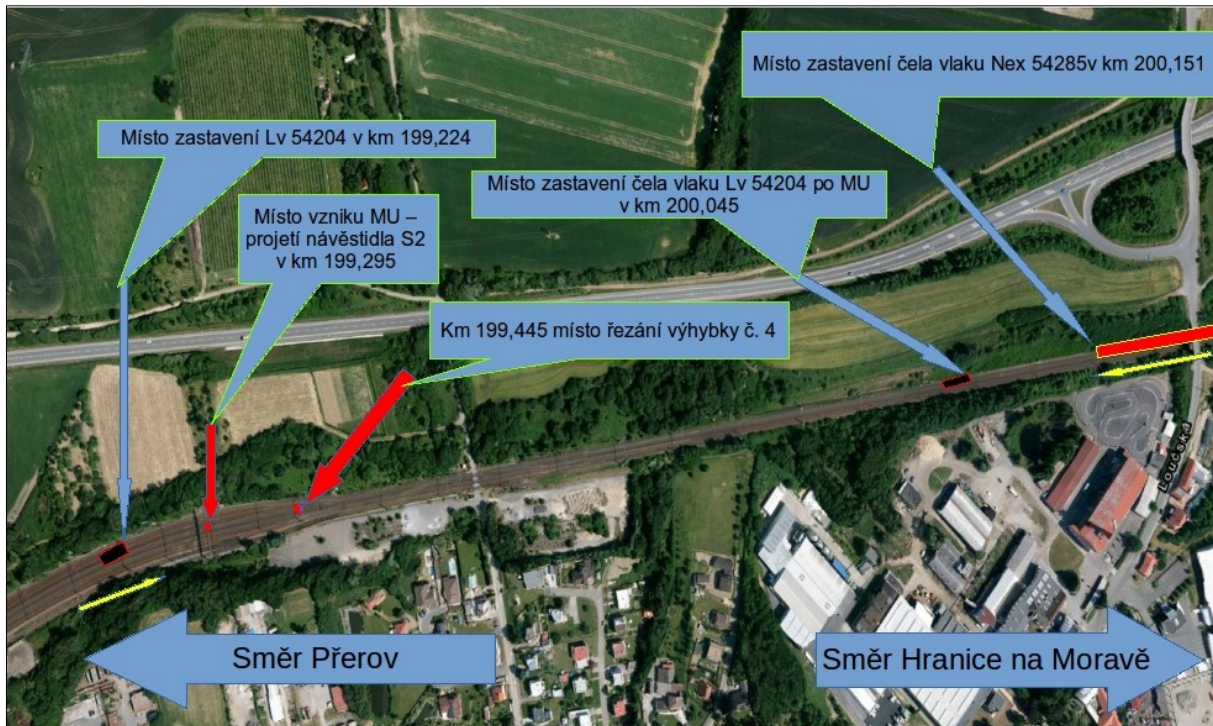
Obr. č. 2: Schéma místa vzniku MU.

- v km 199,418, tj. 123 m za hlavním (odjezdovým) návěstidlem S2 žst. Lipník n/B., se nacházel konec jednoduché pravé výhybky č. 4. Ta byla orientována hroty jazyků proti záhlaví žst. Lipník n/B. směr Drahotuše, viz Obr. č. 2. Výhybka v km 199,457 nesla stopy násilného přestavení koly DV jedoucího ze SK č. 2. Poškozen byl čelistový závěr výhybky, přestavník EP 600, závěrové háky, úhlové páky, obě kontrolní tyče a spojnice přestavníku, přičemž pravý (přímý) jazyk výhybky (popsáno ve směru jízdy vlaku Lv 54204 do žst. Drahotuše) byl rozevřený a levý (ohnutý) jazyk doléhal na levou opornici;

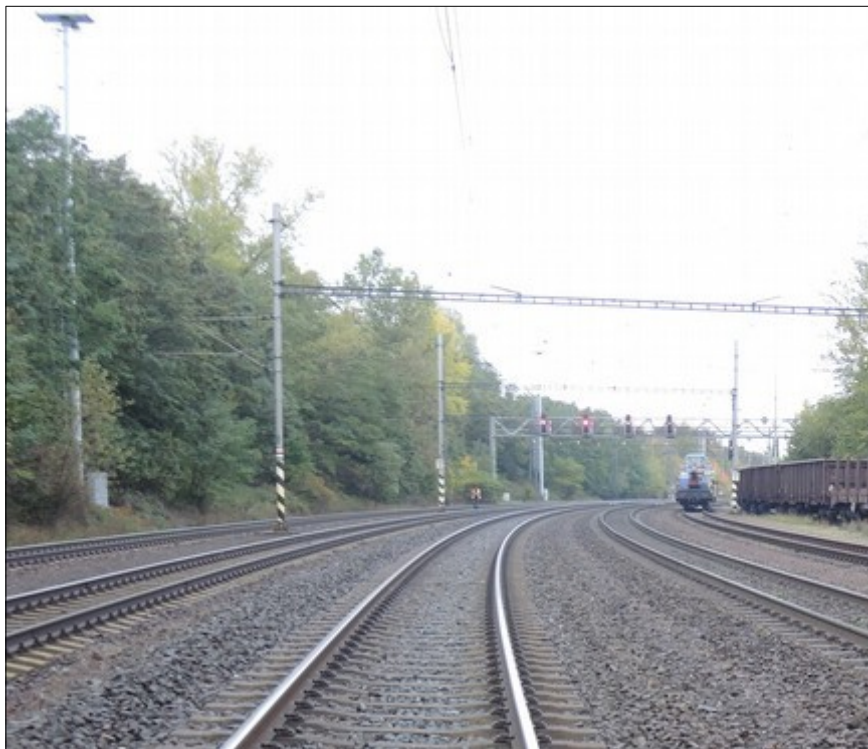
- návěsti návěstěné hlavním (odjezdovým) návěstidlem S2 žst. Lipník n/B. byly při jízdě DV po SK č. 2 viditelné ze vzdálenosti > 400 m. Na žárovce červeného světla tohoto návěstidla bylo naměřeno napětí 10,8 V, optika červeného světla byla čistá;

Obr. č. 3: Pohled na hlavní (odjezdové) návěstidla umístěné na návěstní lávce žst. Lipník n/B.

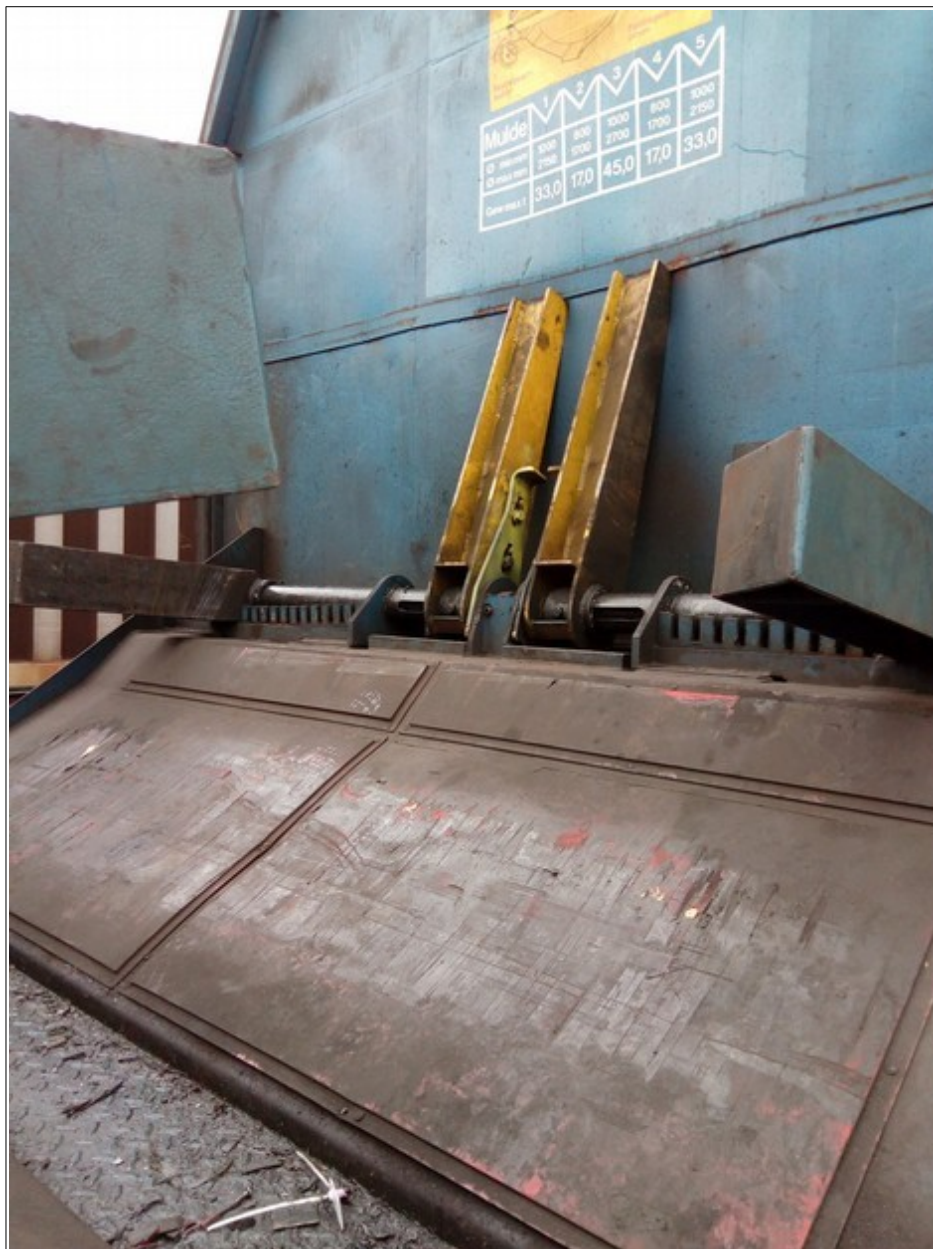
- na TDV 35 81 4673 285-6 bylo dále zjištěno poškození přední čelní stěny skříně vozu, jenž bylo zapříčiněno nezajištěnými rameny pro zajištění svitku předního lůžka, tzv. „muldy“, sloužící k uložení svitku plechu. TDV nebylo opatřeno žádnou správkovou nálepkou, na které by bylo uvedeno poškození vozové skříně TDV zjištěné před vznikem MU;

Dne 13. 11. 2017 byla v žst. Břeclav, za účasti zástupců na MU zúčastněných dopravců CER a RCC CZ, provedena komisionální prohlídka poškozeného TDV Shimmns 35 81 4673 285-6, řazeného jako 23. TDV za HDV vlaku Nex 54285. Prohlídkou bylo mj. zjištěno, že středové zajišťovací prostředky (pro zajištění užšího svitku) ve směru jízdy vlaku předního lůžka pro uložení svitku plechu – „muldy“ nebyly sklopeny v přepravní poloze, přičemž svoji horní částí byly vtlačeny (zaraženy) do čelní stěny TDV, viz bod 2.1.2 této ZZ. Příčinou vtlačení (zaražení) zajišťovacích prostředků do čelní stěny TDV bylo jejich nezajištění – nesklopení do přepravní polohy nejpozději po ukončení nakládky TDV

- podle ustanovení Kapitoly 2, bod 2.1, Všeobecné pokyny Nakládací směrnice UIC nezajistil, aby po nakládce TDV Shimmns 35 81 4673 285-6 svitkem plechu do prostředního lůžka – „muldy“, byly nepoužité středové pohyblivé zajišťovací prostředky neloženého (prázdného, předního ve směru jízdy vlaku Nex 54285) lůžka – „muldy“, sloužící k zajištění loženého svitku, sklopeny do přepravní polohy nebo byly zajištěny jiným způsobem, aby nepoškodily čelní stěnu TDV.

Obr.č. 6: Nezajištěná ramena přední prázdné „muldy“ TDV Shimms 35 81 4673 285-6.

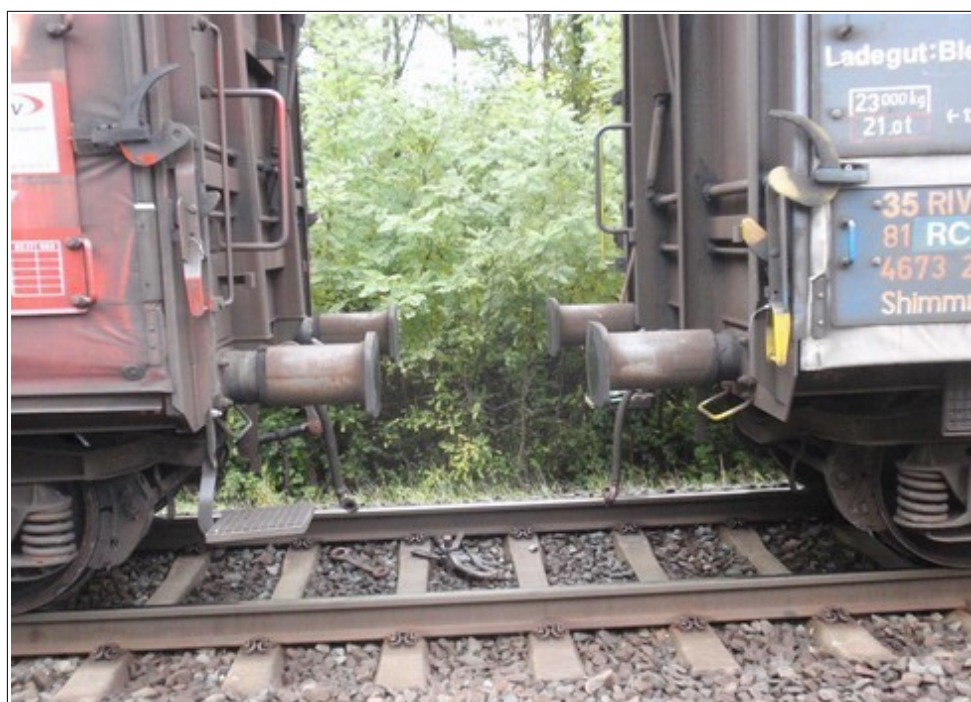
- při brzdění vlaku Nex 54285 došlo k jeho roztžení – násilnému rozpojení mezi 22. a 23. TDV za HDV, a to poškozením – utržením levé tažnice šroubovky 23. TDV Shimmns 35 81 4673 285-6 s následným rozpojením tlakových spojek potrubí průběžné samočinné tlakové brzdy mezi těmito TDV. V konečném postavení po MU byla mezi 22. a 23 TDV za HDV mezera o velikosti 1,24 m.  
Ve svěšení ostatních DV vlaku Nex 54285 nebyly zjištěny nedostatky;

Obr. č. 7: Místo násilného rozpojení mezi 22. a 23. TDV za HDV vlaku Nex 54285.

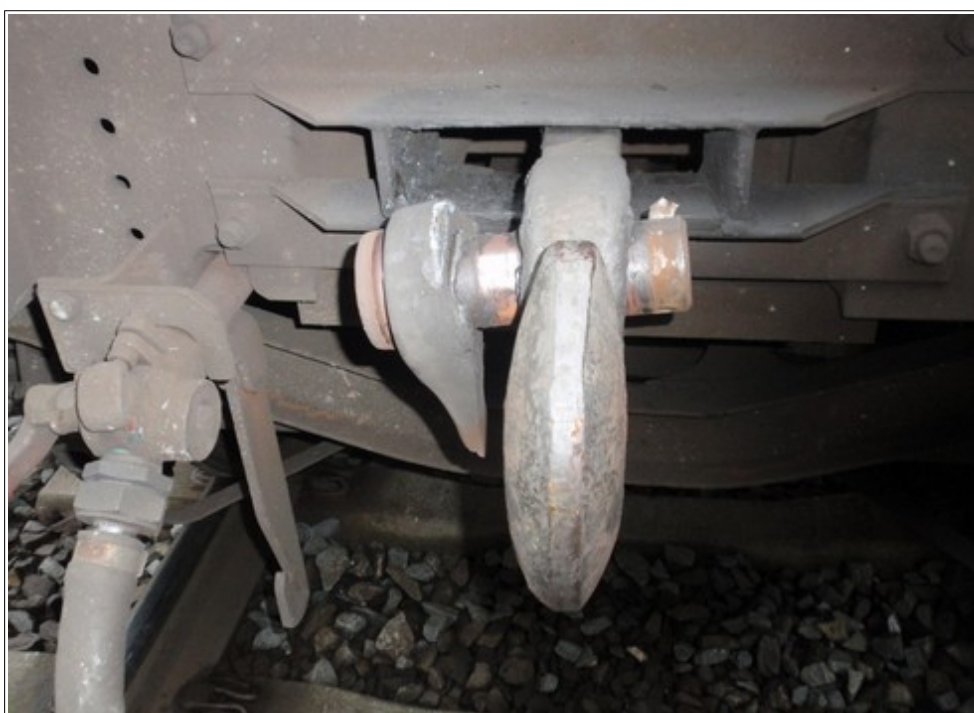
Obr. č. 8: Poškozená šroubovka TDV Shimmns 35 81 4673 285-6, řazeného jako 23. TDV za HDV vlaku Nex 54285.

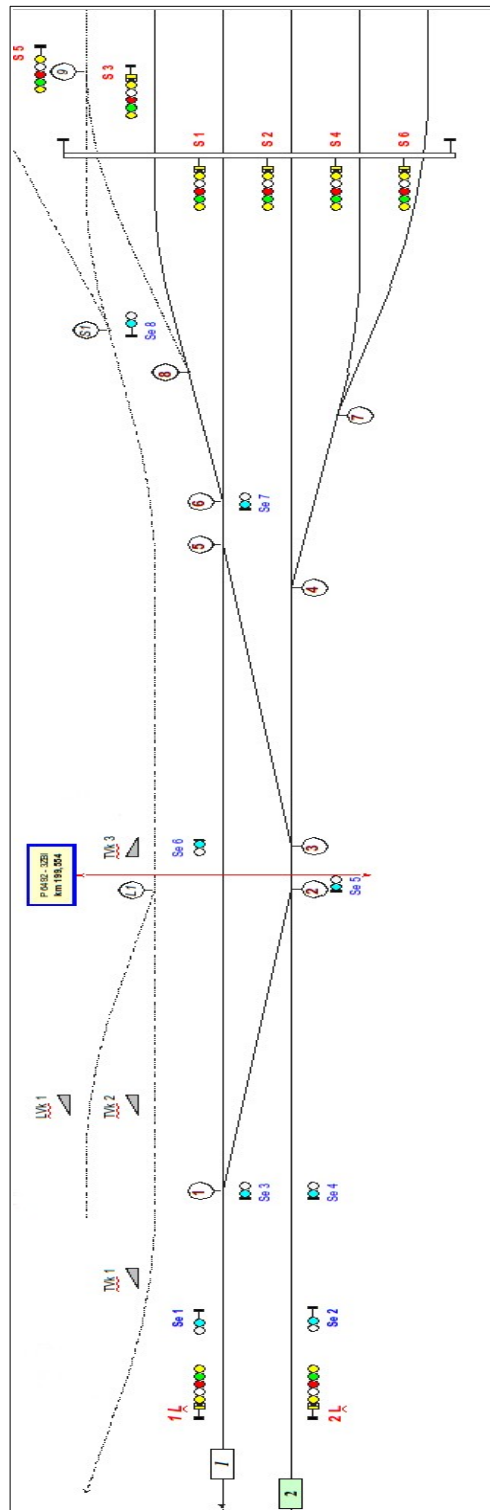
- vlak Lv 54204 nedovolenou jízdou vjel do v té době postavené jízdní (vlakové) cesty pro protijedoucí vlak Nex 54285, a to přes výhybku č. 4, kterou násilně přestavil a projel po hrotu přímým směrem, přes výhybku č. 3 po hrotu přímým směrem (jež spolu s výhybkou č. 5 tvořila dvojici a mj. umožňovala jízdu DV z liché kolejové skupiny žst. Lipník n/B. ve směru do Drahotuš na TK č. 2 Drahotuše – Lipník n/B.) a přes výhybku č. 2 proti hrotu přímým směrem (jež spolu s výhybkou č. 1 tvořila dvojici a při jízdě DV proti hrotu vedlejším směrem doprava umožňovala jízdu ze sudé kolejové skupiny žst. Lipník n/B. ve směru do Drahotuš na TK č. 1 Drahotuše – Lipník n/B.), SK záhlaví, která je pokračováním TK č. 2 směr Drahotuše, na TK č. 2 Drahotuše – Lipník n/B., kde zastavil v km 200,045, tj. 750 m za hlavním (odjezdovým) návěstidlem S2 a 108 m za hlavním (vjezdovým) návěstidlem 2L žst. Lipník n/B., viz také obrázek č. 9 Plánek drahotušského zhlaví a záhlaví žst. Lipník n/B.;

Obr. č. 9: Plánek drahotušského zhlaví a záhlaví žst. Lipník n/B.
