**Drážní inspekce**  
The Rail Safety Inspection Office

## **Zpráva o výsledcích šetření příčin a okolností vzniku mimořádné události**

### **Investigation Report of Railway Accident**

Derailment of one carriage of passenger fast train No. 900 in km 33,046  
between Jeseník and Lipová Lázně stations

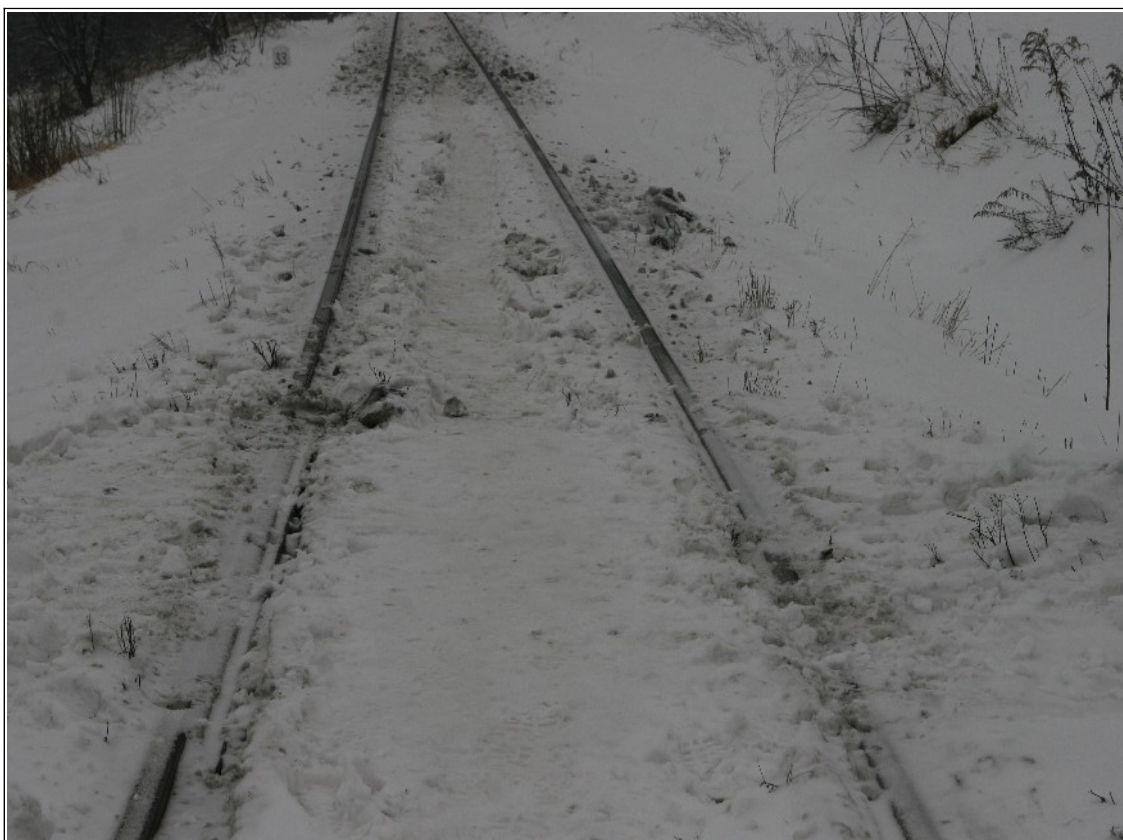
*Foto 1: pohled na ŽP v km 33,044 (P4299), kde ve směru jízdy vlaku R 900 levé kolo 3. nápravy TDV řady B, č. 50 54 20 41 408-6, v km 33,046, okolkem narazilo do hrany zaklopené kolejnice tvořící žlábek ŽP.*

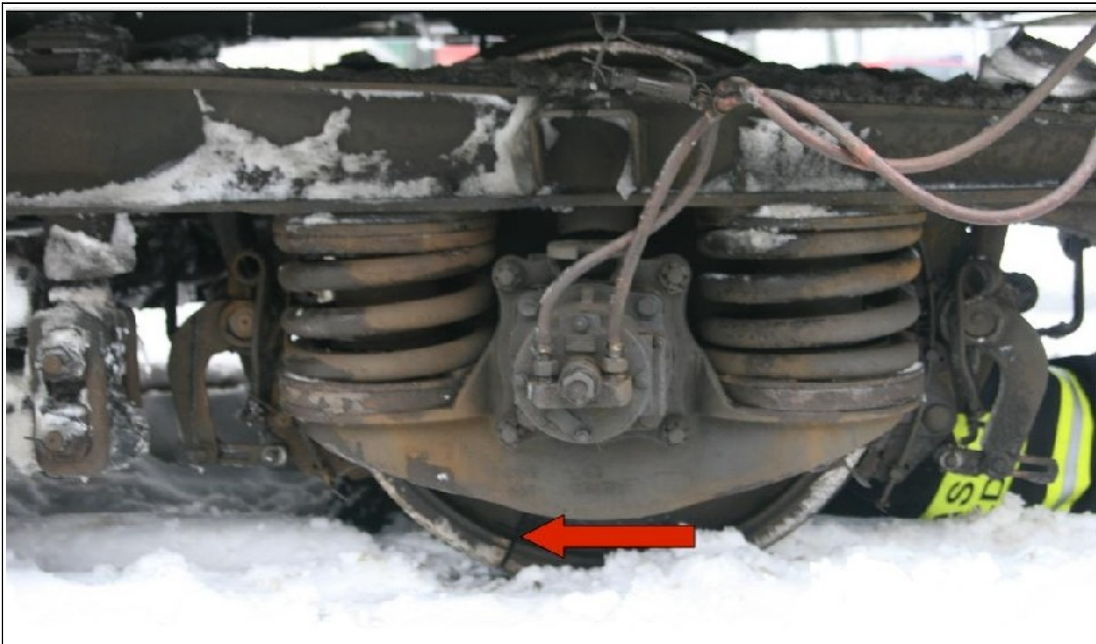
Foto 2: pohled na lom celistvého kola po vykolejení.

Bezprostřední příčinou bylo tepelné ovlivnění celistvého kola 3. nápravy TDV řady B, č. 50 54 20 41 408-6, vzniklé v důsledku nadměrného tepelného zatížení přechodu hrany jízdní plochy kola do vnějšího čela věnce kola. K nadměrnému tepelnému zatížení došlo v důsledku trvalého (dlouhodobého) brzdění TDV, zapříčiněného závadou brzdového rozvaděče, a způsobilo rozvětvený lom celistvého kola.

- pro zvýšení bezpečnosti provozování drážní dopravy používat u tažených drážních vozidel brzděných špalíkovou brzdou napěťově-deformačně optimalizovaná kola, která jsou odolná proti zvýšenému tepelnému namáhání a vykazují nízkou úroveň vnitřních zbytkových napětí i trvalých deformací.

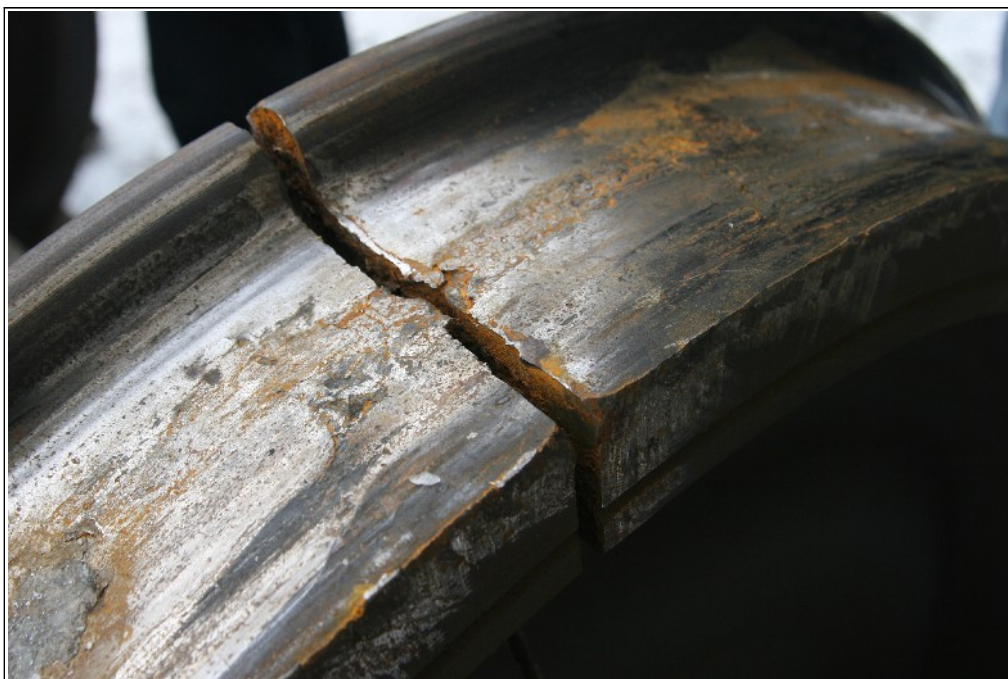
*Foto 3: pohled na lom věnce celistvého kola.*

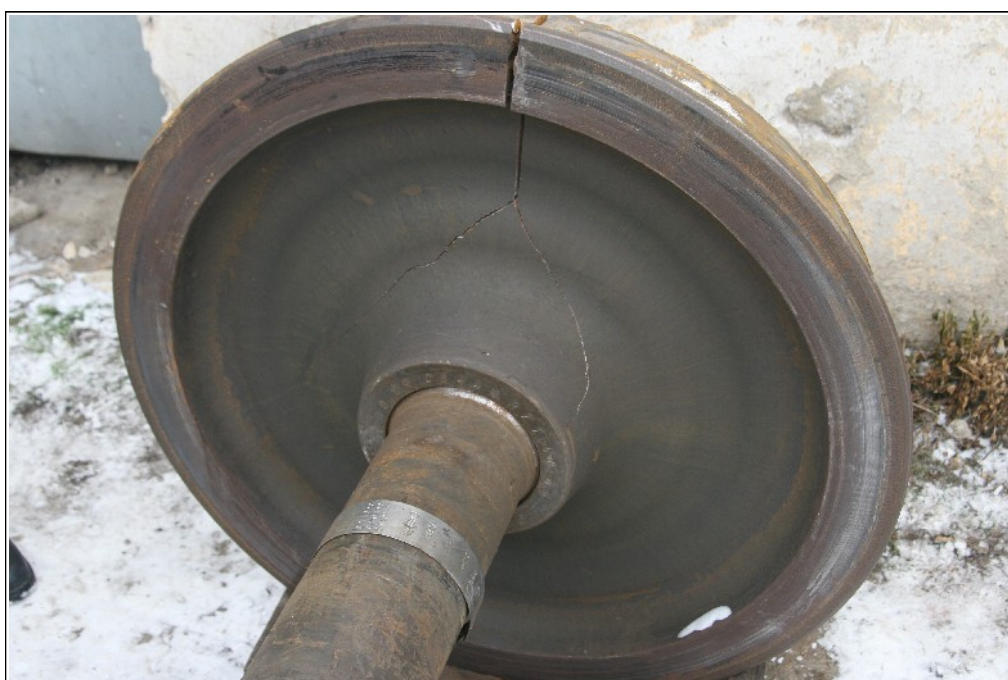
*Foto 4: pohled na celkový lom disku a věnce kola.*

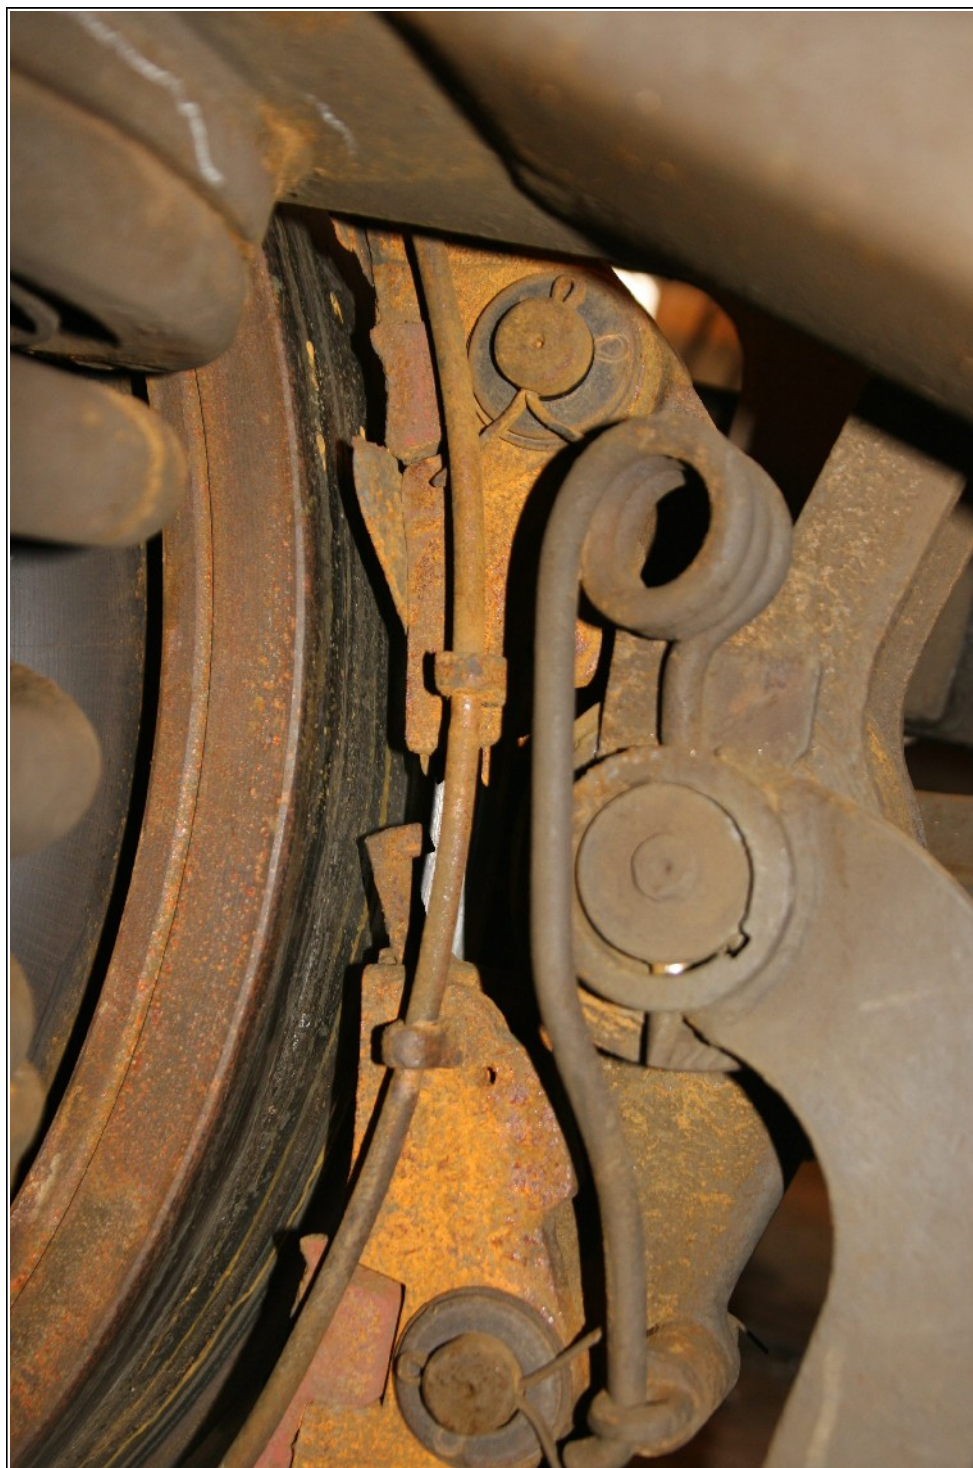
Komisionální prohlídkou technického stavu TDV řady B, č. 50 54 20 41 408-6, konanou dne 20. 12. 2010, v DKV Brno, bylo zjištěno tepelné ovlivnění všech dvojkolí TDV. Dvojkolí podvozku „a“ měla opálená místa na barvě v místě spojení věnce s diskem kotouče široká 67 mm. Jízdní plochy dvojkolí byly poškozeny plochými vybroušenými místy v celém obvodu. Levá kola, ve směru jízdy vlaku R 900 pravá, měla jízdní plochy navíc poškozeny trhlínkami zasahujícími do vnějšího čela věnce. Dvojkolí podvozku „b“ měla opálená místa na barvě v místě spojení věnce s diskem kotouče 52 mm. Levá kola, ve směru jízdy vlaku R 900 pravá, měla jízdní plochy poškozeny trhlínkami zasahujícími do vnějšího čela věnce. Brzdové špalíky obou podvozků byly natavené, opotřebené pod značku max. opotřebení a některé rozpadlé.

*Foto 5: pohled na opotřebované brzdové špalíky.*

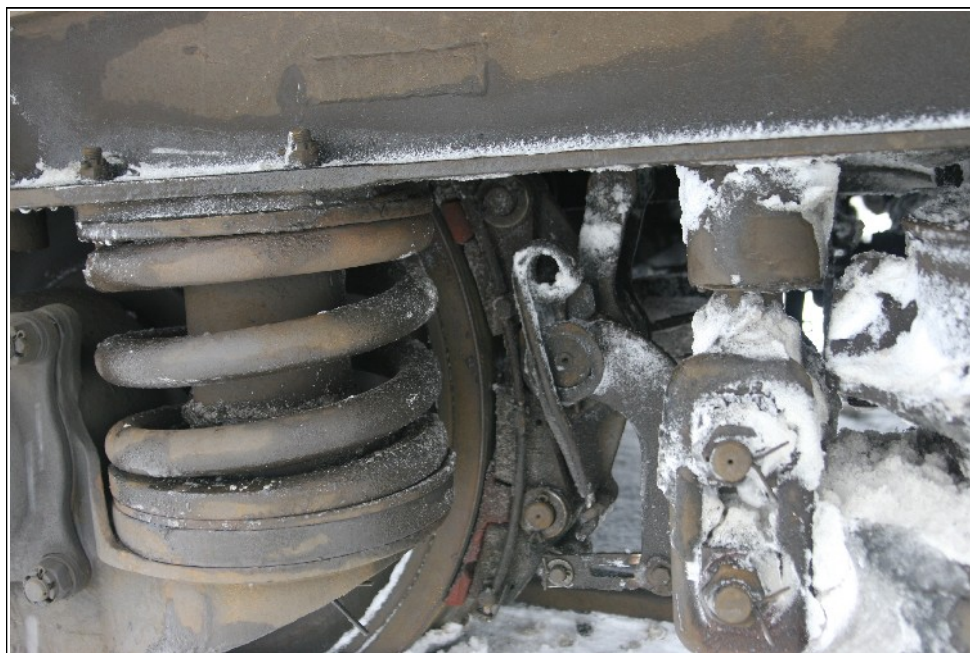
*Foto 6: pohled na zbarvení brzdových špalíků.*

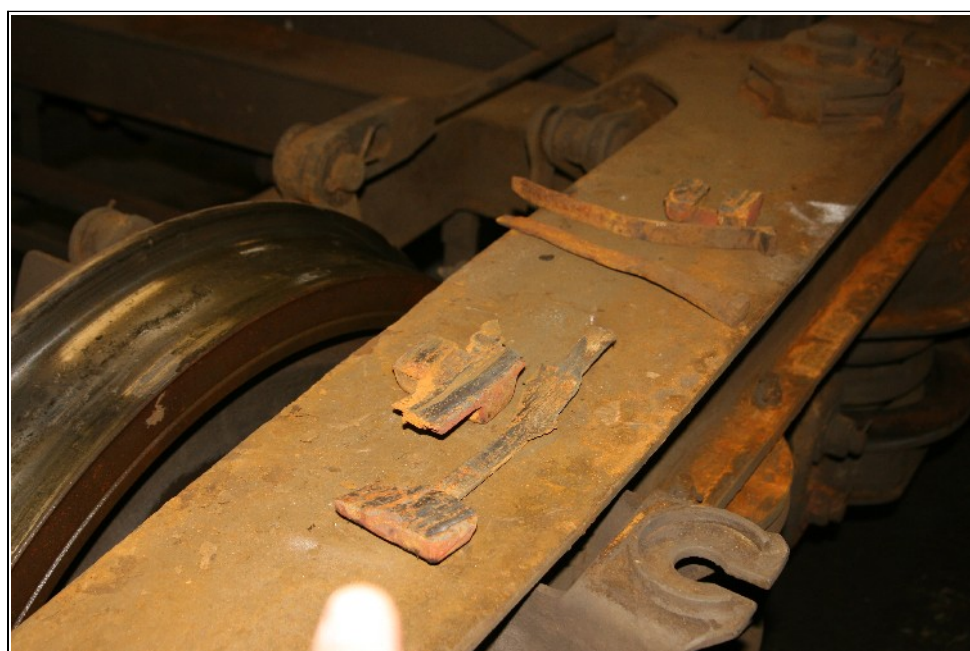
*Foto 7: pohled na demontované brzdové špalíky.*
