**Drážní inspekce**  
The Rail Safety Inspection Office

### **Investigation Report of Railway Accident**

Broken wheel of infrastructure works rolling stock of infrastructure works train  
No. 76280 between Jeseník and Lipová Lázně stations

č. j.: 6-654/2013/DI

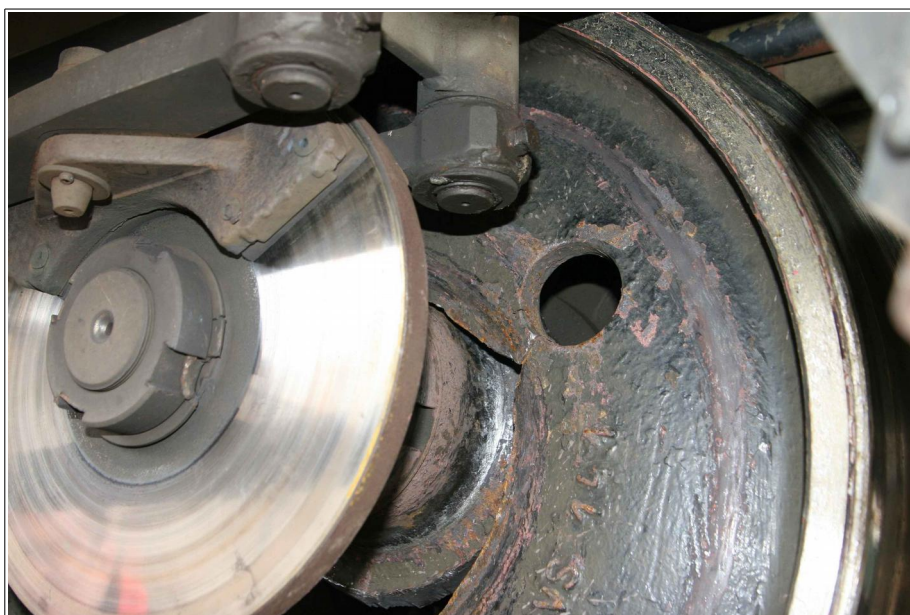
- stopa po otěru po celém obvodu vnější strany ve spojovací zóně mezi věncem a kotoučem vylomené části kola v. č. VS141, v prostoru nad unášecími otvory. Otěr byl způsoben seřizovacím šroubem držáku brzdových čelistí kotoučových brzd při otáčení vylomeného kotouče kola v době od vzniku MU do zastavení vlaku;

- stopy po nárazech vylomené části kola v. č. VS141 na seřizovacím šroubu a deformovaném držáku brzdových čelistí kotoučových brzd TAKB (nátěr nárazy odstraněn až na kov), způsobené otáčením vylomené části kola v době od vzniku MU po zastavení vlaku;

- viditelná trhlina (cca 2 cm) pravého brzdového kotouče TAKB hnací nápravy, směřující od vnějšího okraje ke středu. Stejná trhlina byla zjištěna i na pravém kotouči běžné (zadní) nápravy;

**Obr. č. 4:** Zlomené pravé kolo v. č. VS141, jehož disk byl vylomen vně směrem k brzdovému kotouči TAKB.

- další nálohy a trhliny v oblasti unášecích otvorů vylomené části kola v. č. VS141.

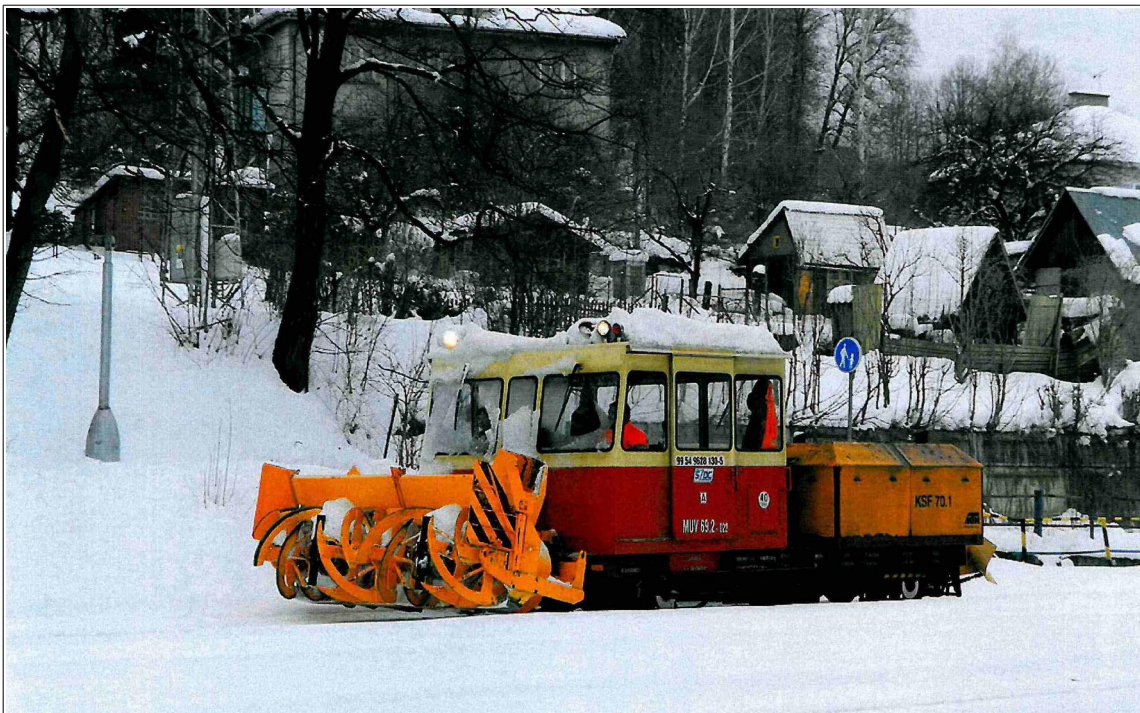
**Obr. č. 6:** Příjezd SHDV 99 54 9 628 130-5 s kolejovou sněhovou frézou KSF 70.1, v. č. 148, na staniční kolej č. 1 žst. Jeseník dne 24. 2. 2013 ve 14.02 h. SHDV v době od 13.36 h do 14.02 h odklízelo sníh z TK mezi žst. Jeseník a Písečná.

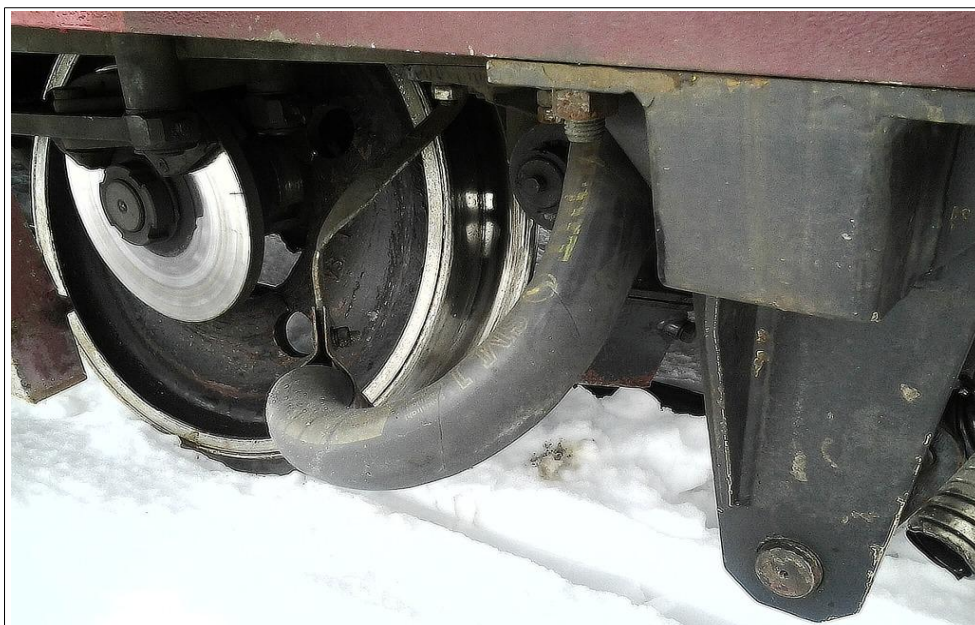
- nadměrné (nepřipustné) zatížení materiálu obou kol 1. nápravy ohybem při provozování SHDV 99 54 9 628 130-5 s kolejovou sněhovou frézou KSF 70.1, v. č. 148, mající za následek postupný vznik a šíření iniciačních trhlin v desce pravého celistvého kola 1. nápravy.

**Obr. č. 7:** Zlomené pravé kolo v. č. VS141 bezprostředně po vzniku MU.

- speciální hnací drážní vozidla používaná s kolejovou sněhovou frézou KSF 70.1 osadit koly takových parametrů a designu, aby svou konstrukcí a technickým stavem odpovídala požadavkům bezpečnosti drážní dopravy, obsluhujících a přepravovaných osob a věcí.

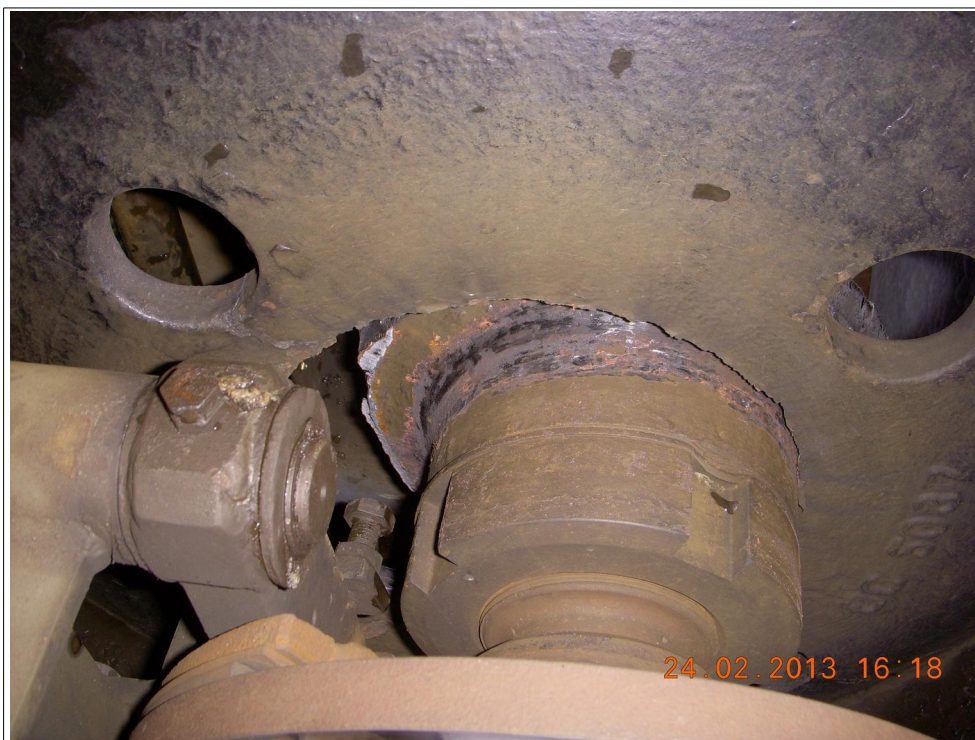
**Obr. č. 8:** Detailní snímek zlomeného pravého kola v. č. VS141, pořízený 22 minut po vzniku MU.

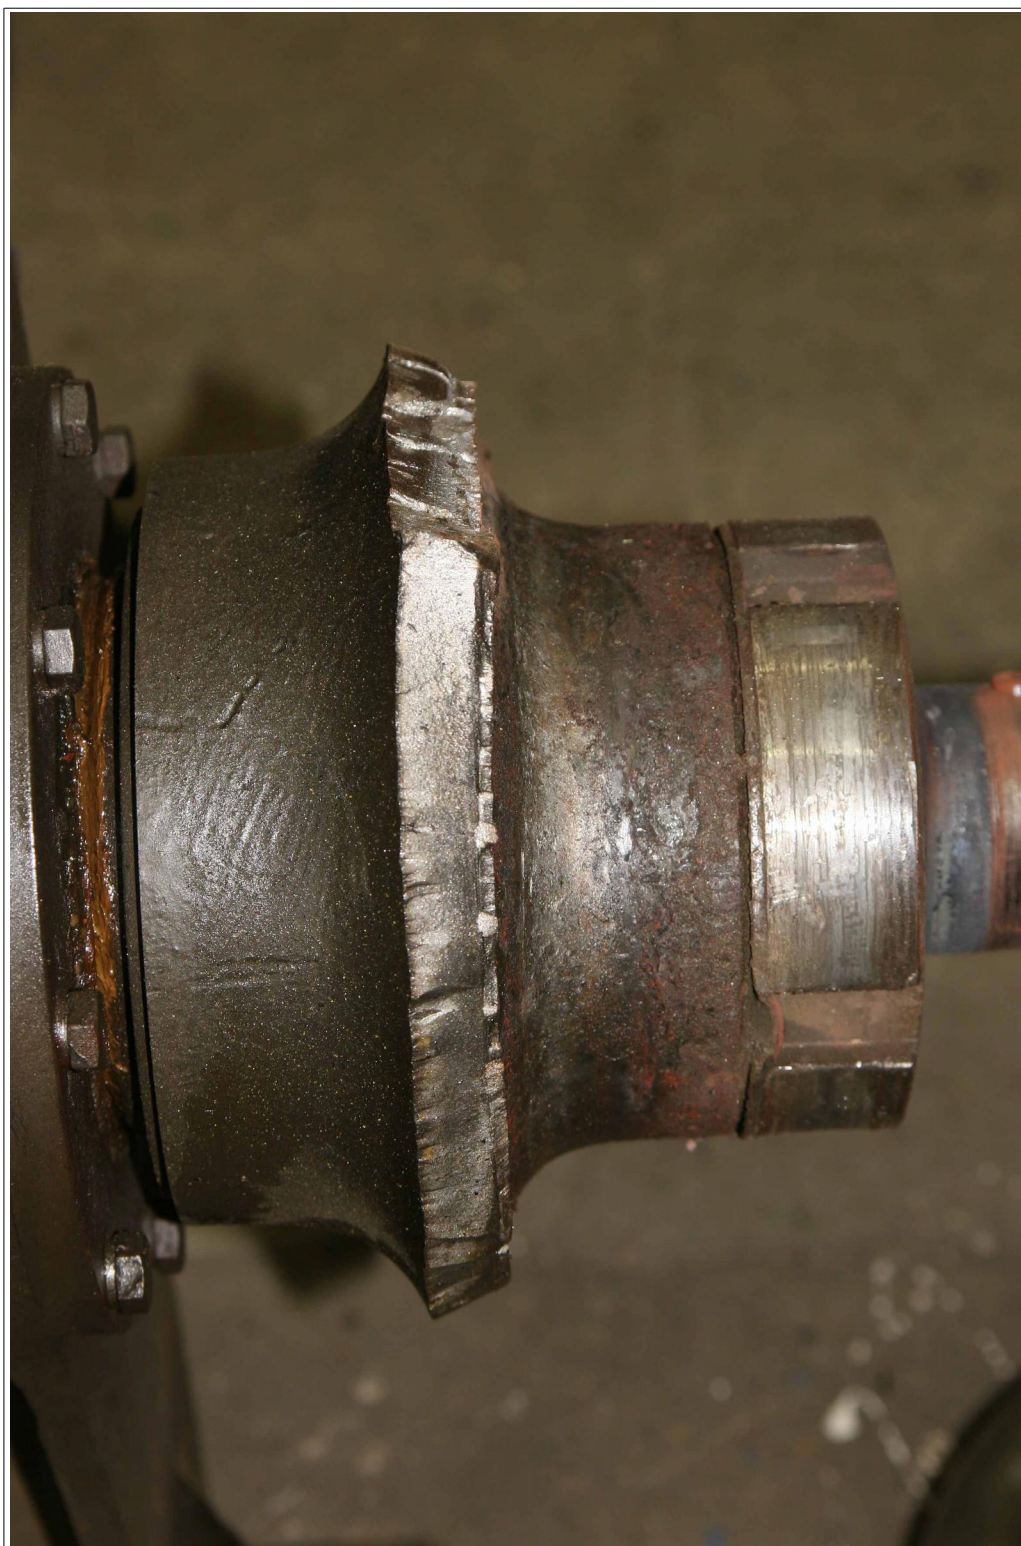
normalizačně žíhaném a popuštěném. Výskyt vnitřních vad charakteru dutin a ředin v desce kola proces porušení, vzhledem k nadměrnému zatížení kol, pouze mírně urychlil, přičemž jejich výskyt neměl rozhodující vliv na mechanismus porušení celistvosti kola. Rozhodující vliv na vznik iniciačních trhlin mělo nadměrné zatížení kol 1. nápravy při používání SHDV s kolejovou sněhovou frézou KSF 70.1 (viz výše a bod 3.4.4).

**Obr. č. 9:** Detailní snímek části lomové plochy segmentu zlomeného pravého kola v. č. VS141, který zůstal pevně osazen na konusu sedla kola nápravy č. 05-2007 N/N (1. nápravy SHDV 99 54 9 628 130-5).
