## **Závěrečná zpráva o výsledcích šetření mimořádné události**

Nezajištěná jízda (ujetí) hnacího drážního vozidla v železniční stanici Lochovice

### **Accident and incident investigation report**

Uncontrolled movement of the diesel railcar at Lochovice station

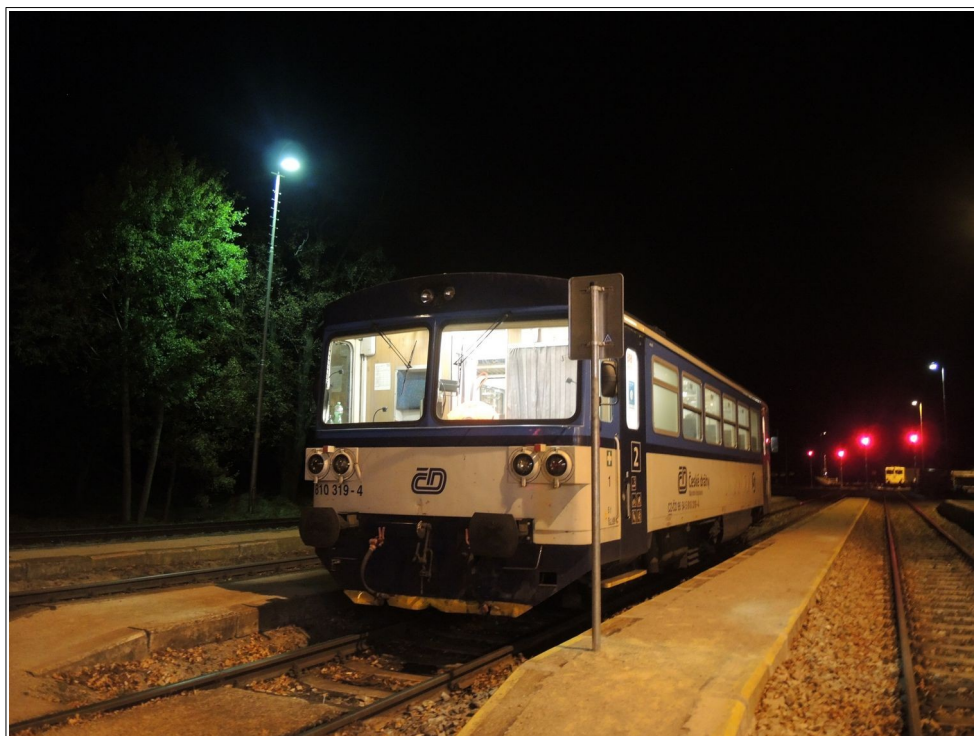
- v žst. Lochovice bylo na SK č. 3 v km 93,843 zjištěno místo (před návěstí „Místo zastavení“), kde zastavilo přední čelo vlaku Os 27716 a odkud následně došlo k nezajištěné jízdě HDV (viz obr. č. 2);

Obr. č. 2: Místo pravidelného zastavení vlaků na SK č. 3 v žst. Lochovice
