Drážní inspekce
The Rail Safety Inspection Office

Investigation Report of Railway Accident

Derailement of one wagon of freight train No. Pn 66681 between Prackovice nad Labem and Lovosice stations in km 497,599 (Praha-Bubeneč – Děčín hl. n. main line)

Č. j.: 6-896/2010/DI

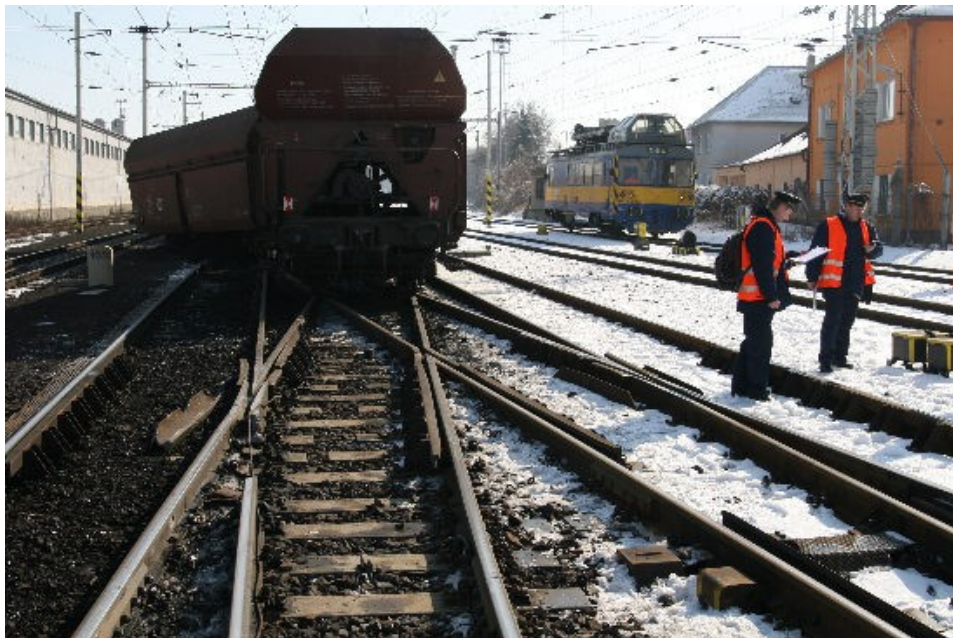
- TDV CZ-ČDC 81 54 6681 951-4 Falls vykolejilo vpravo ve směru jízdy vlaku oběma podvozky;
- na druhém podvozku vpravo ve směru jízdy chybějící ložisková komora, včetně ukroucené části čepu nápravy;

Vykolejení DV způsobilo poškození ložiskového uložení druhé nápravy zadního podvozku vpravo ve směru jízdy vlivem dvou únavových lomů vnitřního kroužku zadního válečkového ložiska.

Foto 1: vykolejené TDV, pohled od konce vlaku

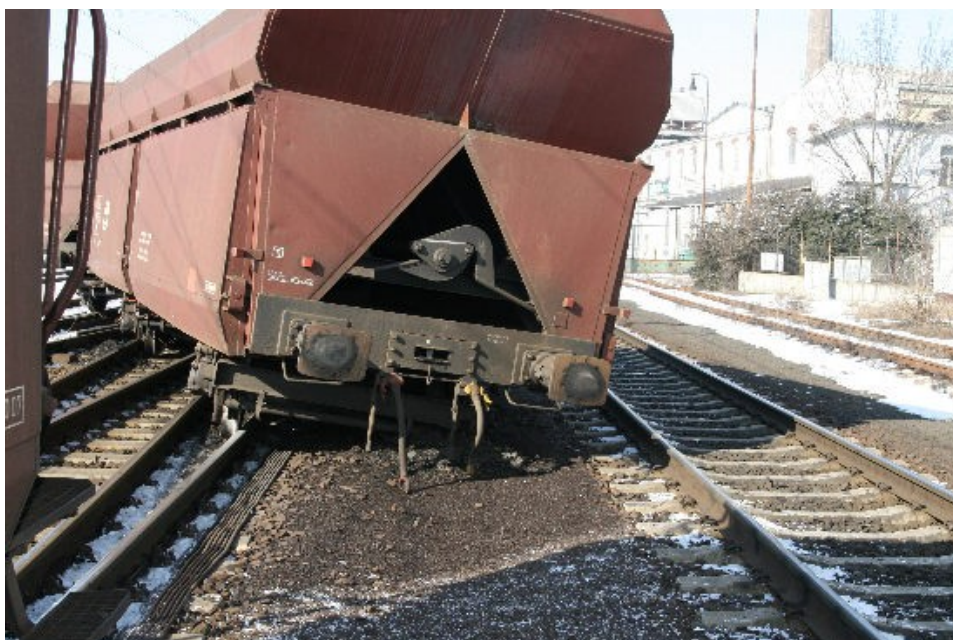
Foto 2: vykolejené TDV, pohled od čela vlaku

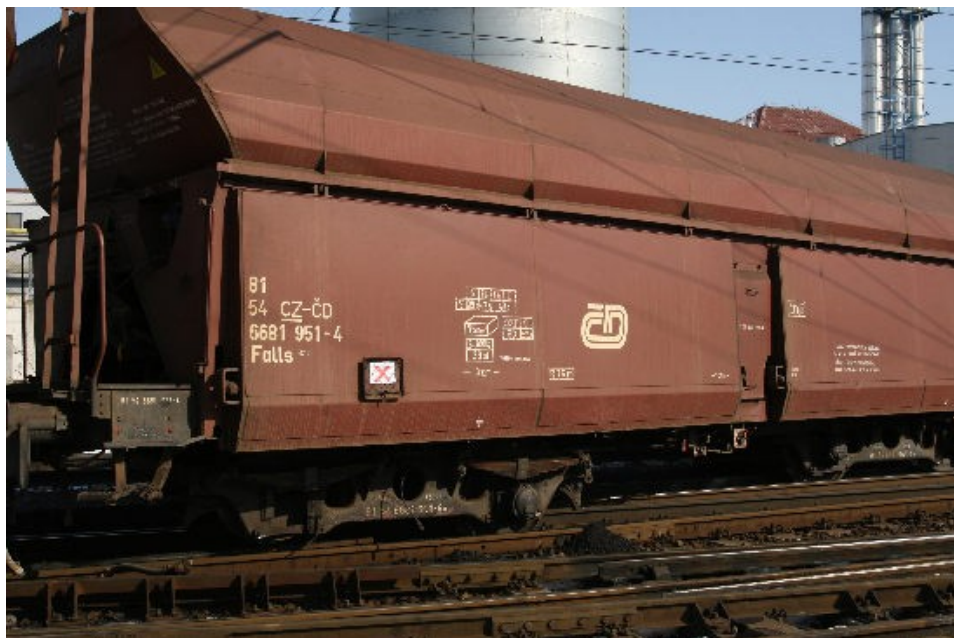
Foto 3: vykolejené TDV, pohled z boku

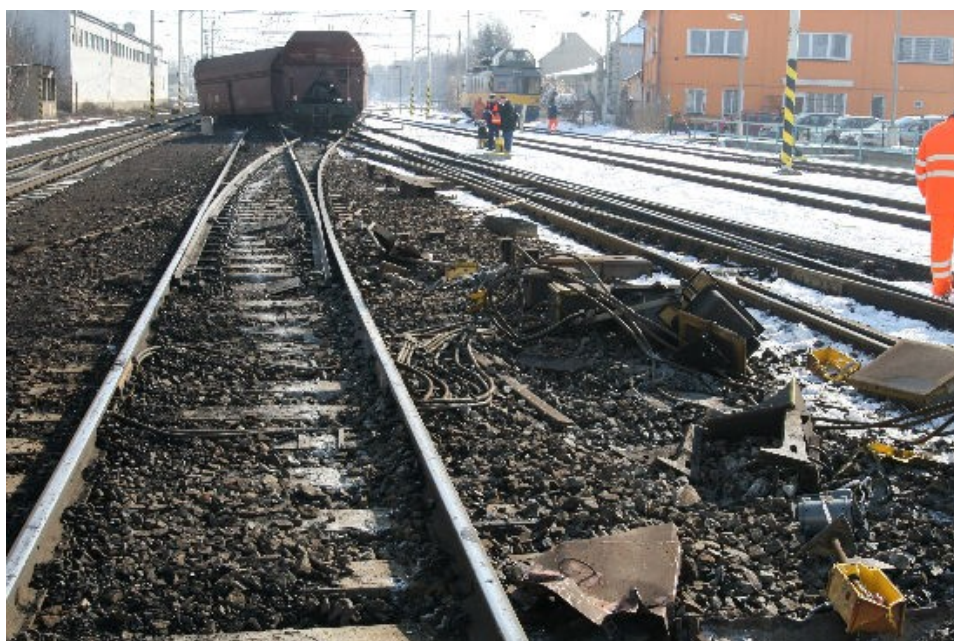
Na staničním zabezpečovacím zařízení byly poškozeny 2 nerozřezné elektromotorické přestavníky včetně upevňovacích prvků, 2 stykové transformátory DT 075, 2 stykové transformátory DT 02, 4 snímače polohy jazyků a výstroj pro kódování VZ. Dále došlo k poškození 8 propojovacích lan kolejových obvodů, obchozího lana v délce 120 metrů, venkovní výstroje kolejových obvodů - 2 kolejových skříněk TJA a související místní kabelizace.

Foto 4: pohled na konec vlaku a zničené vnější prvky SZZ

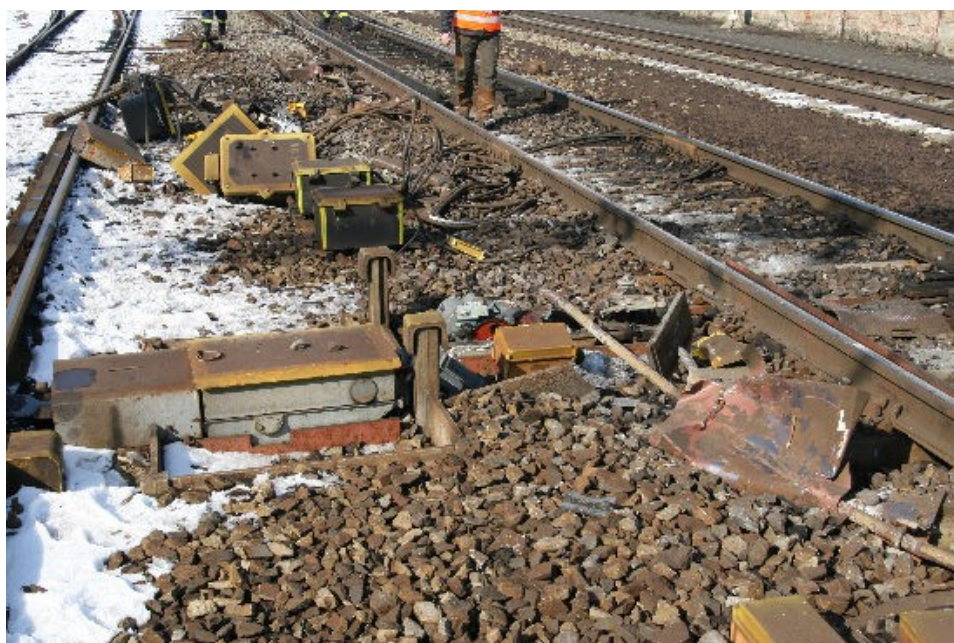
Foto 5: zničené vnější prvky zabezpečovacího zařízení
