The Rail Safety Inspection Office

Accident and incident investigation report

Collision of the regional passenger train No. 19709 with a car at the level crossing No. P244 with consequent derailment between Rakovník and Lužná u Rakovníka stations

č. j.: 6-1217/2018/DI

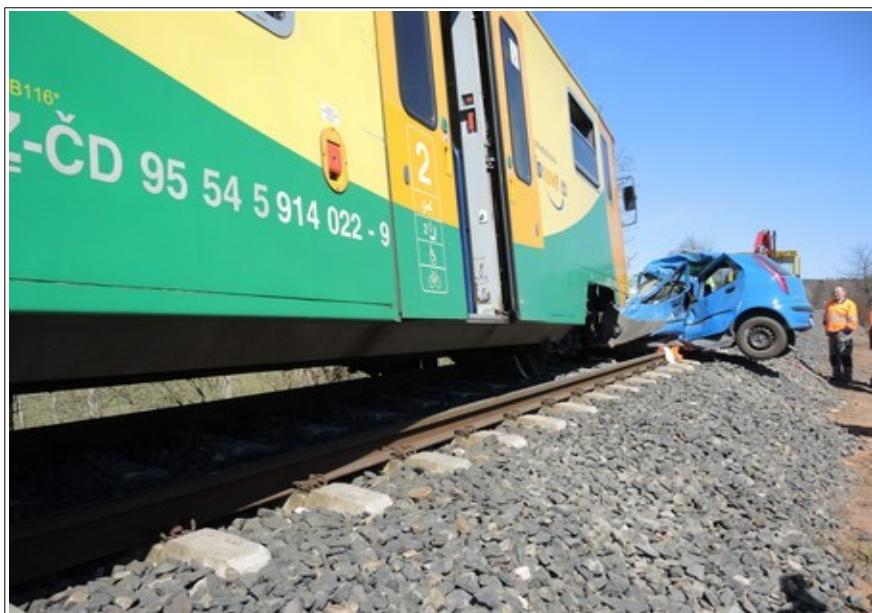
Obr. č. 1: Pohled na zaklíněný osobní automobil

- v celém úseku jízdy řídicího vozu 914.022-9 ve vykolejeném stavu byl poškozen železniční svršek (betonové pražce);
- na pravém předním nárazníku řídicího vozu 914.022-9 byl zaklíněn osobní automobil;

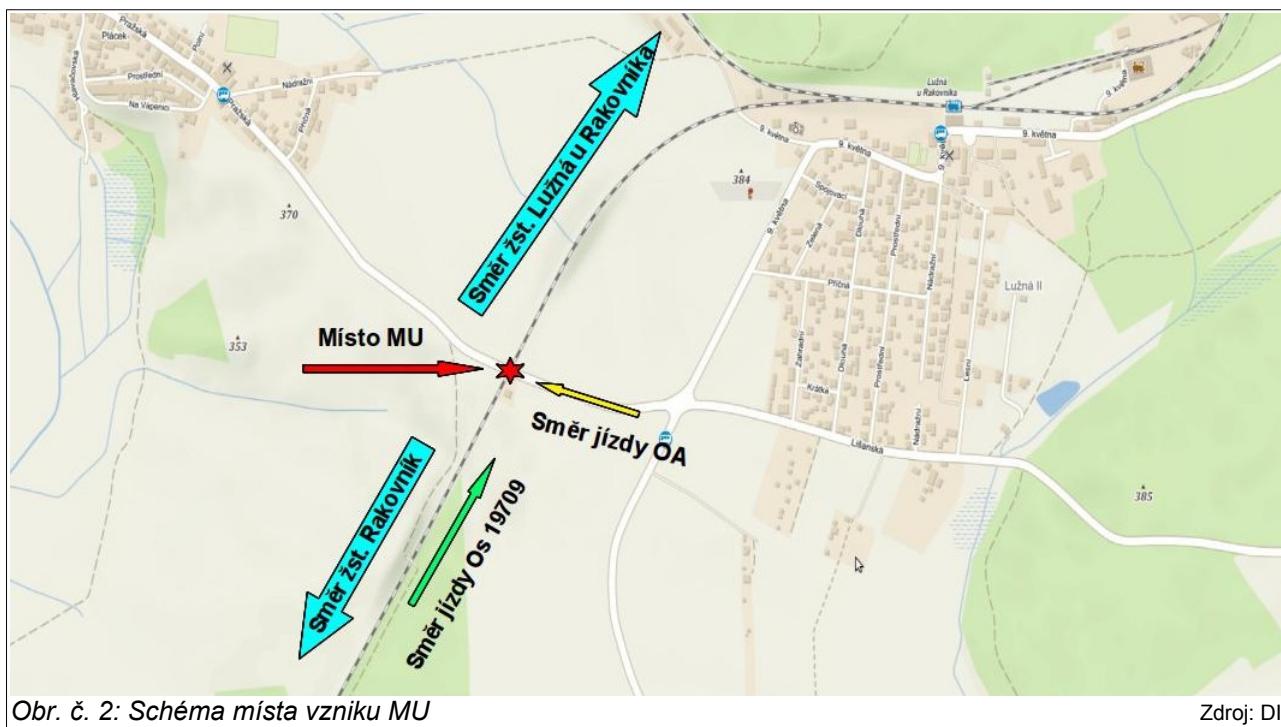
Dne 6. 4. 2018 v 10.17 h se vlak Os 19709 jedoucí ze žst. Rakovník do žst. Kladno střetl na železničním přejezdu P244 s osobním automobilem. Následkem střetnutí vykolejil vlak předním podvozkem vlevo ve směru jízdy.

Obr. č. 2: Schéma místa vzniku MU

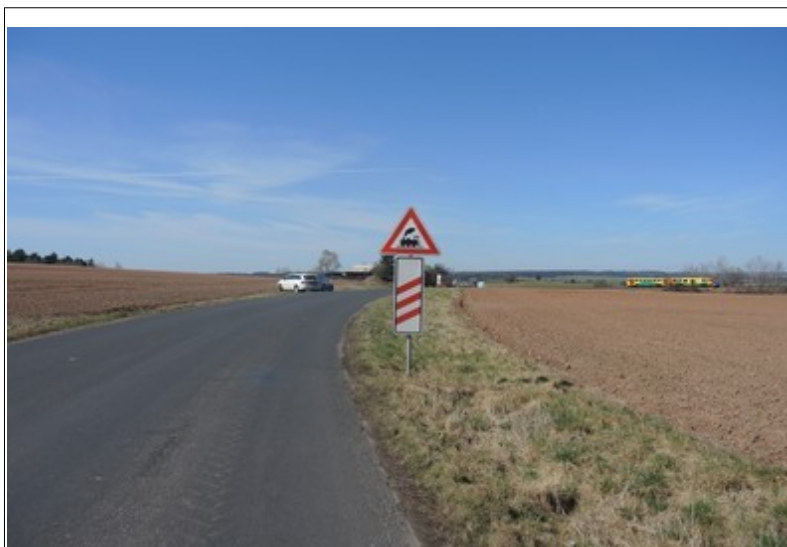
- ve směru jízdy OA, tj. ve směru jízdy od obce Lužná do obce Lišany, byly před ŽP umístěny vpravo na pozemní komunikaci svislé dopravní značky A 31a „Návěstní deska“ (240 m) doplněná dopravní značkou A 30 „Železniční přejezd bez závor“ (viz obr. č. 3), A 31b „Návěstní deska“ (160 m) a A 31c „Návěstní deska“ (80 m);

Obr. č. 3: Silniční značení ve směru jízdy OA

Dopravní značení na pozemní komunikaci bylo v souladu s příslušnými předpisy pro provoz na pozemních komunikacích. Dopravní značky byly v době ohledání bezprostředně po vzniku MU nepoškozené a dobře viditelné. Výstražný kříž a světelná skříň výstražníku byly ze směru jízdy OA viditelné na vzdálenost 160 m, výstraha PZZ dávaná dvěma červenými střídavě přerušovanými světly byla viditelná již na vzdálenost 80 m.

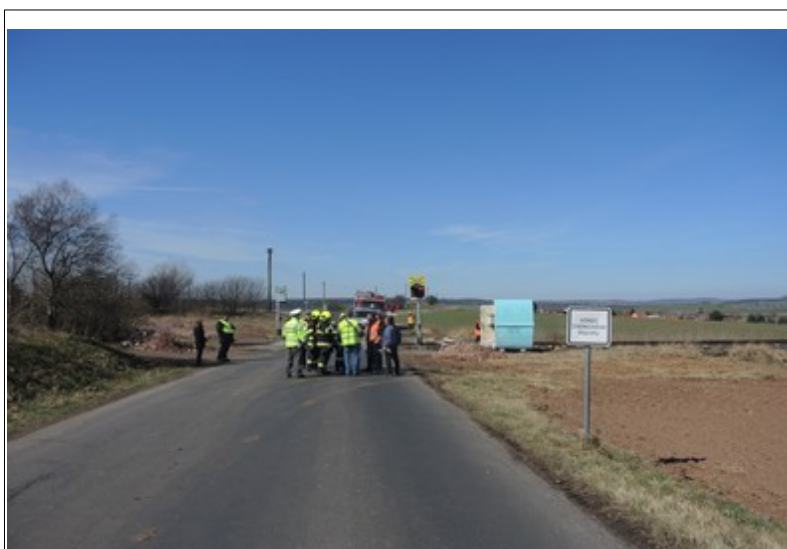
- výstražný kříž a světelná skříně výstražníku byly ze směru jízdy OA viditelné na vzdálenost 160 m, výstraha PZZ dávaná dvěma červenými střídavě přerušovanými světly byla viditelná na vzdálenost 80 m;

Obr. č. 4: Viditelnost výstražného kříže a výstrahy PZZ ve směru jízdy OA

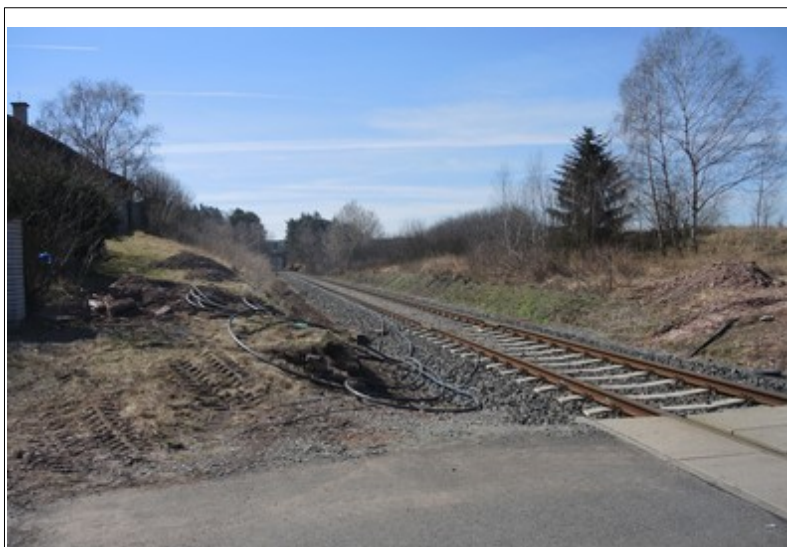
- rozhledová délka pro nejpomalejší silniční vozidlo pro případ poruchy nebo vypnutí PZZ byla ve směru jízdy OA a jízdy vlaku Os 19709 naměřena 250 m (viz obr. č. 5);
- v okolí ŽP se nenacházela žádná vegetace ani překážky ve výhledu;
- technologický domek PZZ se nacházel z pohledu jízdy OA vpravo před ŽP a svým umístěním nevytvářel překážku ve výhledu, tj. pro řidiče byl zajištěn nerušený rozhled na dráhu;
- povrch pozemní komunikace vedoucí k ŽP byl živičný, přejezdová vozovka byla tvořena polymerbetonovou konstrukcí typu BODAN;
- na povrchu pozemní komunikace III. tř. ani na přejezdové vozovce nebyly zjištěny stopy pneumatik po brzdění osobního automobilu;
- přejezdová vozovka byla ve vyhovujícím stavu a byla sjízdná bez omezení;

Obr. č. 5: Rozhledová délka ve směru jízdy OA a vlaku Os 19709

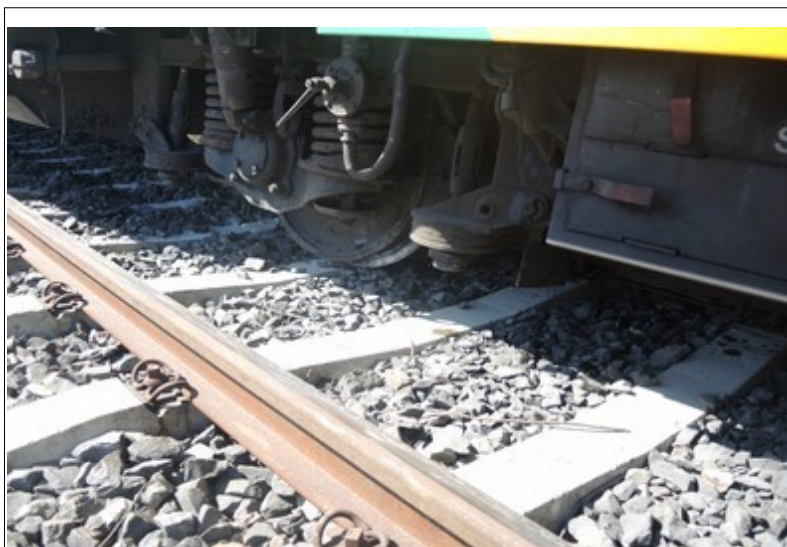
- vlak Os 19709 byl označený návěstmi „Začátek vlaku“ a „Konec vlaku“;
- řídicí vůz 914.022-9 vykolejil předním podvozkem vlevo ve směru jízdy vlaku a byl poškozený (viz obr. č. 6);

Obr. č. 6: Vykolejený přední podvozek řídicího vozu 914.022-9

Dne 18. 4. 2018 byla odborně způsobilými osobami dopravce provedena komisionální prohlídka HDV 814.022-0 a řídicího vozu 914.022-9 za účelem stanovení rozsahu poškození. Technický stav DV nebyl v příčinné souvislosti se vznikem této MU a poškození řídicího vozu 914.022-9 vzniklo jako následek střetnutí s OA.

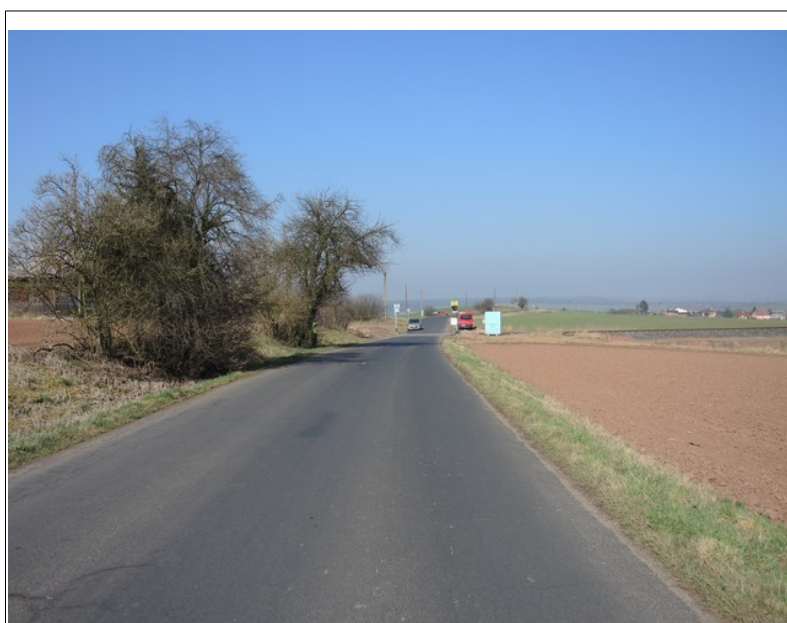
Výsledkem bylo naměření totožných vzdáleností viditelnosti jako v době ohledání místa MU po jejím vzniku dne 6. 4. 2018. Viditelnost výstražného kříže a světelné výstrahy na světelné skříni výstražníku byla rovněž zadokumentovaná jak ze vzdálenosti 80 m (viz obr. č. 7), tak i ze vzdálenosti 40 m (viz obr. č. 8), která je pro pozemní komunikaci III. tř. stanovena normou ČSN 74 3680 jako minimální.

Obr. č. 7: Viditelnost výstrahy ze vzdálenosti 80 m

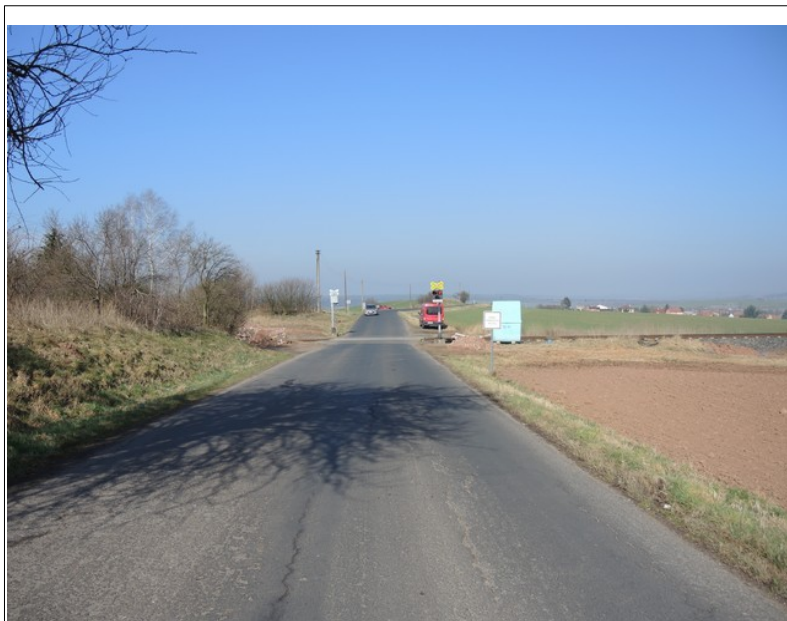
Obr. č. 8: Viditelnost výstrahy ze vzdálenosti 40 m

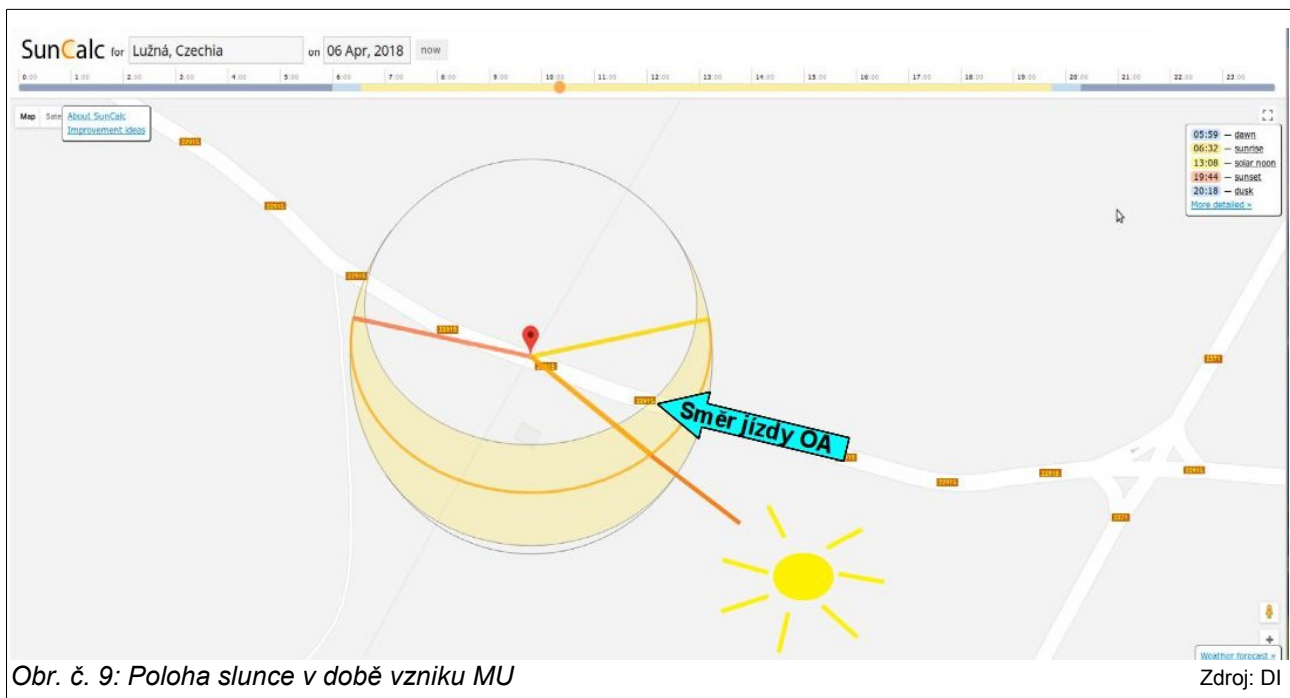
Možné oslnění řidiče OA sluncem bylo vzhledem ke směru jeho jízdy a orientování ŽP vyloučeno. Po celou dobu jízdy po pozemní komunikaci směřovaly sluneční paprsky k řidiči OA zezadu z levé strany pod úhlem cca 25° (viz obr. č. 9). Jejich intenzita však nebyla taková, aby mohla zapříčinit jak oslňující účinek pro řidiče OA, tak i ovlivnění – snížení vnímání světelné výstrahy na světelné skříní výstražníku.

Obr. č. 9: Poloha slunce v době vzniku MU
