**Drážní inspekce**  
The Rail Safety Inspection Office

## **Zpráva o výsledcích šetření příčin a okolností vzniku mimořádné události**

Vykolejení nákladního vlaku Rn 52336 na lomu jazyka výhybky č. 43  
a následná srážka osobního vlaku Os 4938 se strženou bránou trakčního  
vedení na dráze železniční celostátní v železniční stanici  
Brno-Maloměřice

Derailment of freight train No. Rn 52336 on broken point of switch No. 43  
and consequent collision of regional passenger train No. 4938 with  
infrastructure component in Brno-Maloměřice station

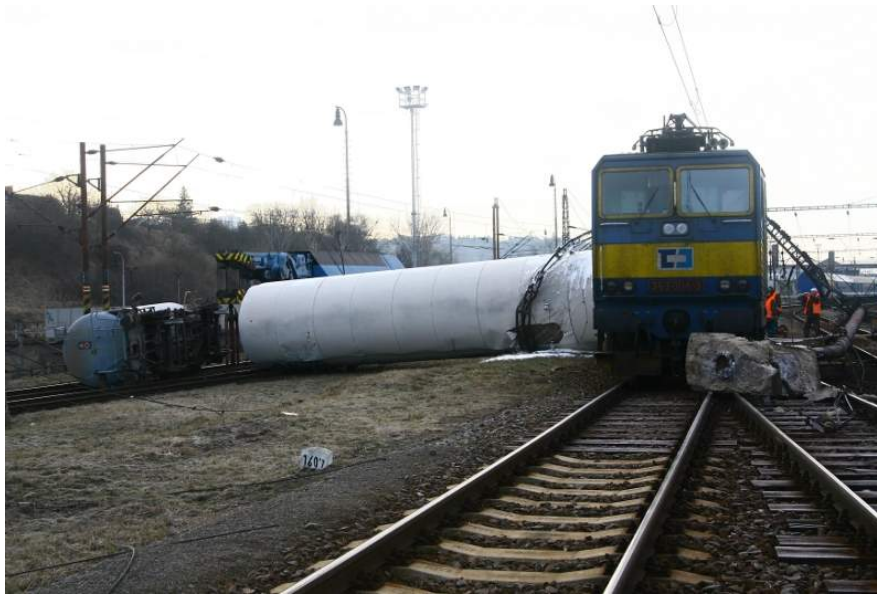
*Accident site*

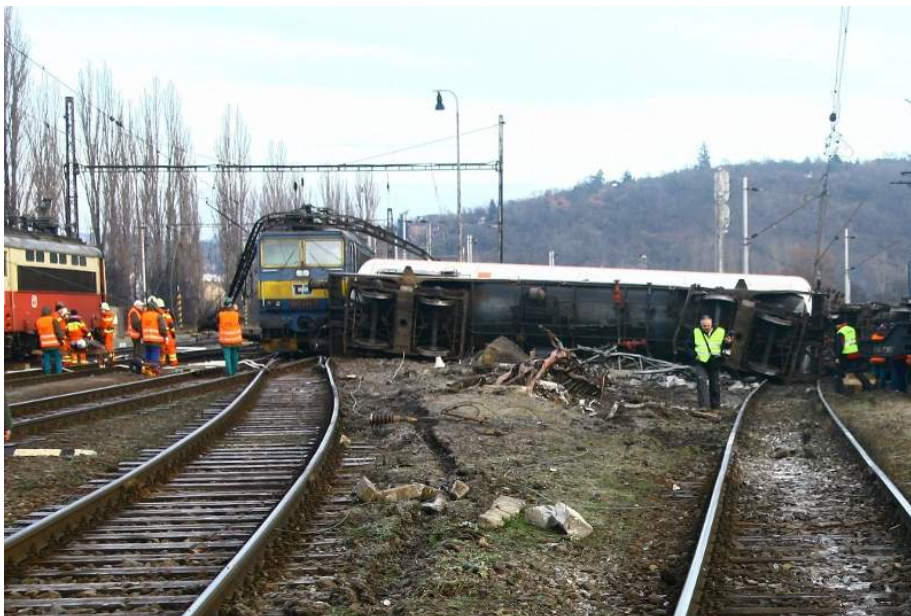
*Pohled na místo MU ve směru od výhybky č. 43*

Při MU došlo k vyvrácení a deformaci stožárů TV č. 73 a 74 a nosné brány mezi nimi, poškození 5 ks úsekových děličů, 1ks odpojovače, 1250 m sestavy trakčního vedení (troleje, nosné lano, izolátory, závaží atd.).

Na železničním svršku došlo k lomu pravého jazyka výhybky č. 43, poškození pravého vnějšího jazyka výhybky č. 44a/b v části „a“ a 11 ks dřevěných výhybkových prážců.

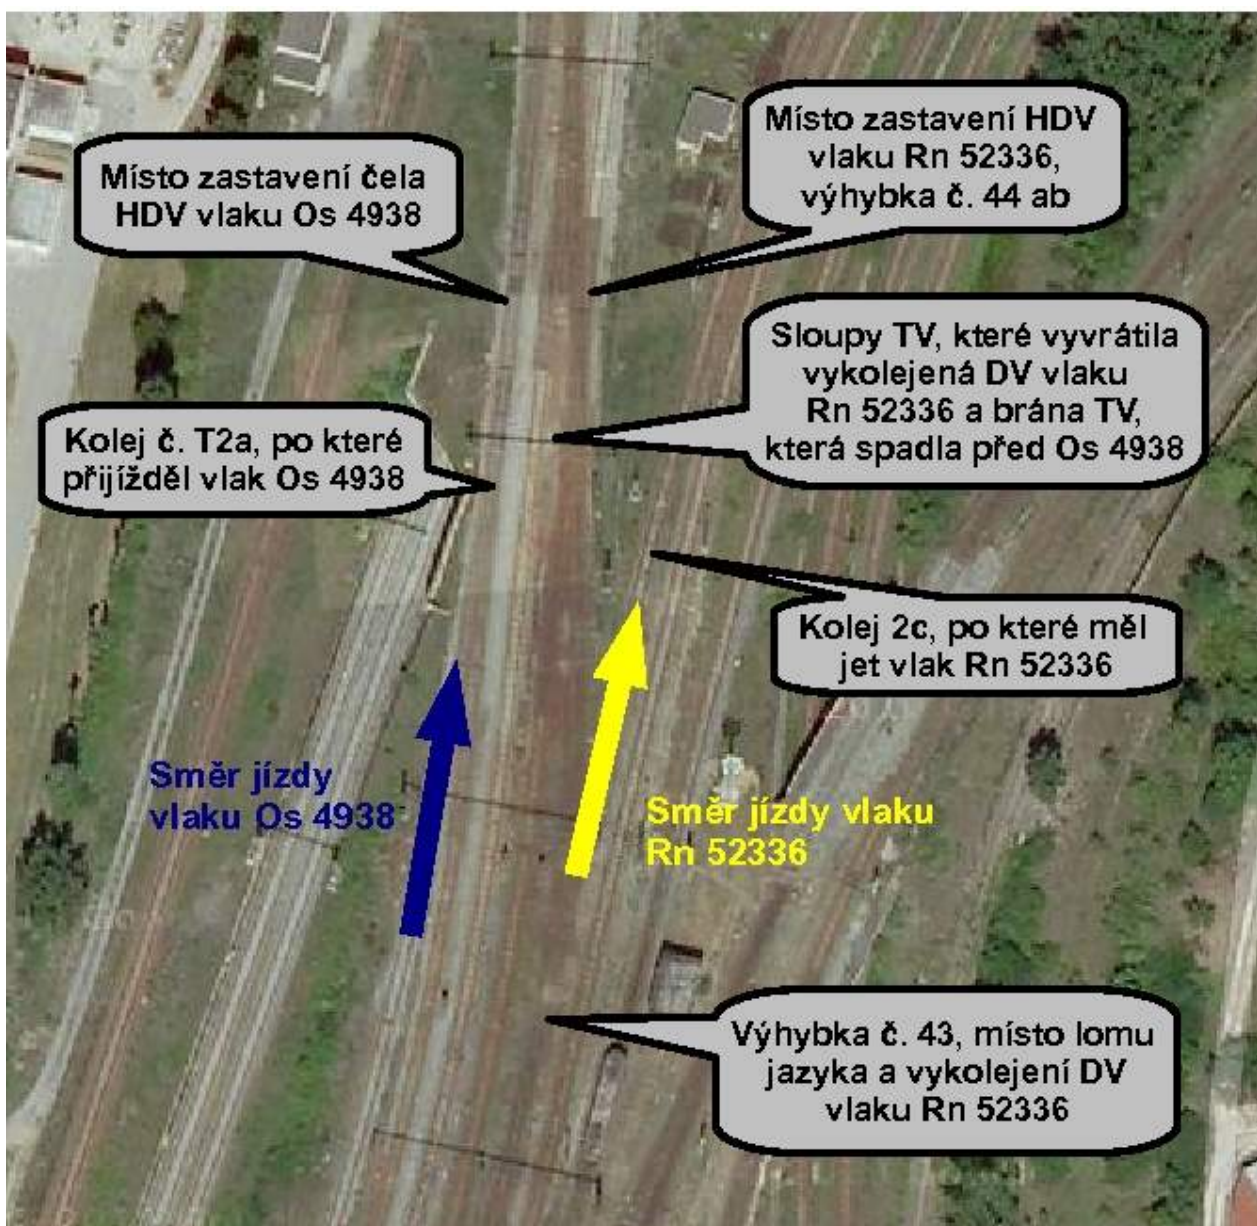
Bod „0“ byl stanoven v místě lomu jazyka, v km 160,662. Obě části jazyka byly v místě lomu roztlučeny od kol, s patrnými stopami po jízdě okolků po temeni a po 1050 mm byly stopy po sjetí okolků z jazyka doleva. Na levém přímém jazyku byly ve stejných místech stopy po vyšplhání okolků na jeho temeno a po 500 mm stopa po sjetí okolků vlevo a po jejich dosednutí na levou ohnutou opornici. HDV 363.004-3 vlaku Rn 52336 pokračovalo v jízdě odbočným směrem výhybky č. 43 směrem do výhybky č. 44a/b nakolejené všemi koly a během další jízdy až do úplného zastavení již nevykolejilo. Zůstalo stát na výhybce č. 44ab, čelem v km 160,822.

Ve vzdálenosti 27 m od začátku výhybky č. 43 byly patrné stopy po vykolejení TDV vlevo ve směru jeho jízdy a dále byly viditelné souvislé stopy po jízdě dvou vykolejených náprav, které končily v místě, kde se nacházel první podvozek prvního vykolejeného TDV. Další stopy po vykolejení byly 44 m od začátku výhybky č. 43 v přímém směru, vlevo od koleje a vedly do místa, kde se nacházel druhý podvozek prvního vykolejeného TDV. První podvozek prvního TDV Zaes 33 80 7915 196-9 tedy vykolejil vlevo ve směru jízdy ve vzdálenosti 27 m od začátku výhybky č. 43, druhý podvozek prvního TDV vykolejil rovněž vlevo ve směru jízdy ve vzdálenosti 44 m od začátku výhybky č. 43. Poté se první vykolejené TDV ve vzdálenosti 70 m od začátku výhybky č. 43 převrátilo na pravý bok ve směru jízdy. Stále zůstalo svěšeno s HDV a převrácené bylo dále vlečeno do km 160,805, tedy 143 m od lomu jazyka, kde zůstalo ležet kolmo k HDV, stojícímu na výhybce č. 44a/b. Druhé TDV Zs 23 80 7460 609-2 vykolejilo vpravo ve směru jízdy ve vzdálenosti 83 m od začátku výhybky č. 43, odvěsilo se od prvního TDV, převrátilo na pravý bok ve směru jízdy a zůstalo ležet v koleji č. 2c v km 160,805. Třetí TDV Rns-z 31 80 3991 399-7 vykolejilo prvním podvozkem oběma nápravami vpravo ve směru jízdy ve vzdálenosti 95 m od začátku výhybky č. 43, druhý podvozek nevykolejil, a zůstalo stát čelem v km 160,805. Ostatní TDV vlaku Rn 52336 nevykolejila a zůstala svěšená.

*Schéma místa MU*

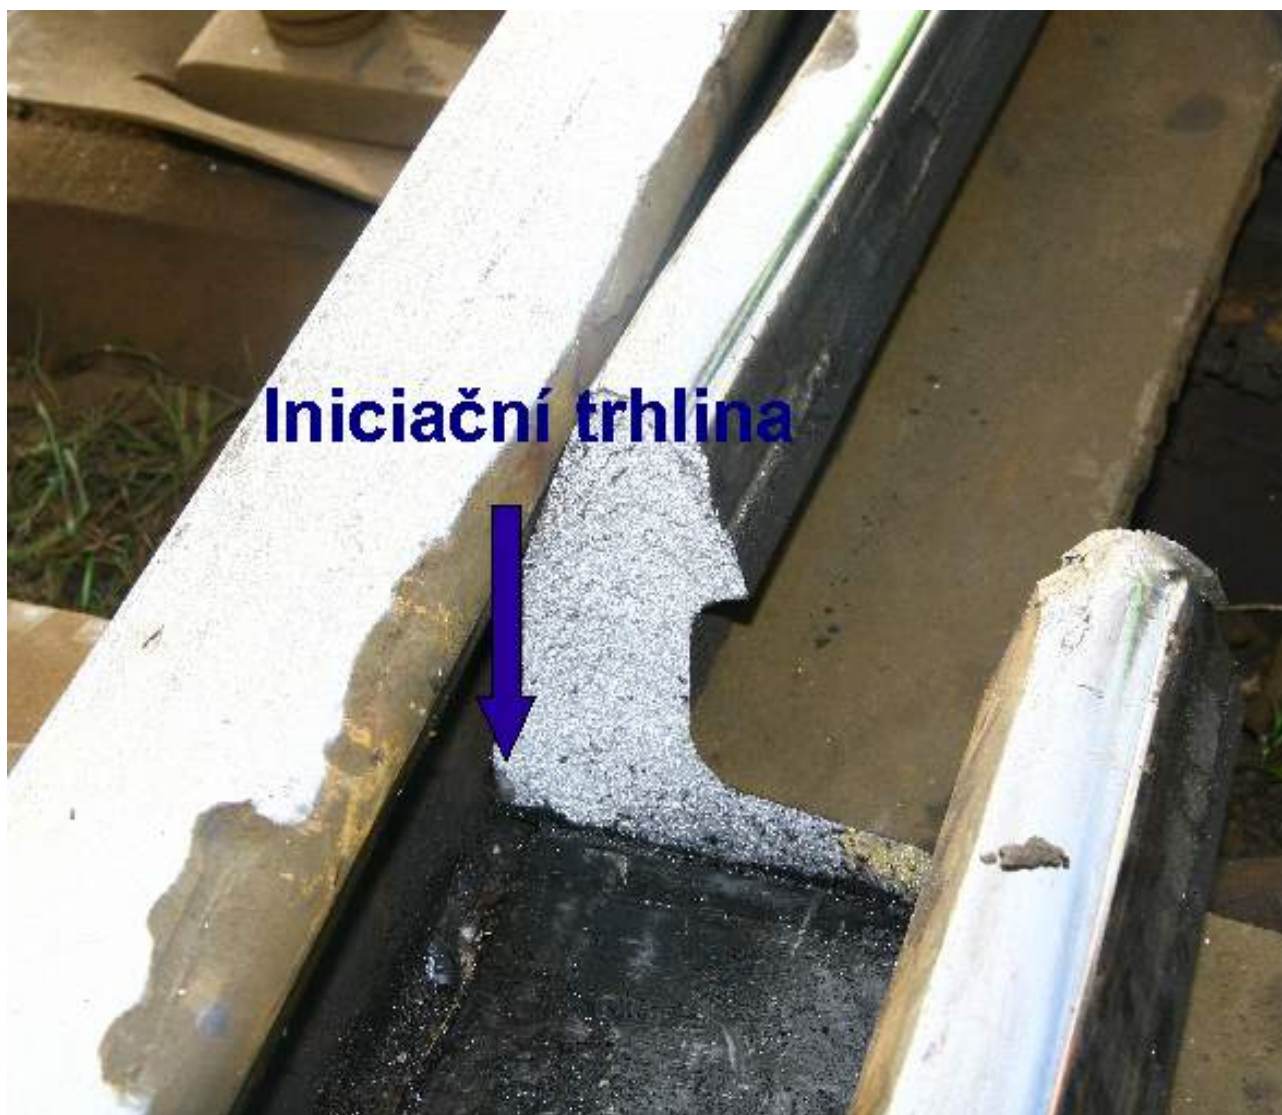
- *k porušení celistvosti pravého jazyka výhybky č. 43 došlo v místě výskytu iniciačních trhlin únavového charakteru za působení prudkého rázu nebo rychle zvyšujícího se tlaku vedeného z jeho vnitřní strany. Únavové trhliny v oblasti paty jazyka vzniklé v místě výskytu povrchových nedokonalostí charakteru zatlačených otřepů byly staršího původu a vzhledem k jejich výskytu je při pravidelné vizuální kontrole nebylo možné běžným způsobem zjistit. Uvedené povrchové nedokonalosti se nacházely také na dalších místech boční plochy jazyka a vznikly hrubým opracováním dané plochy za studena;*

Podle Metalografické zprávy m/12/11, vypracované firmou VÍTKOVICE TESTING CENTER, spol. s r. o., dne 10. 03. 2011, došlo k porušení celistvosti pravého jazyka výhybky č. 43 v místě výskytu iniciačních trhlin únavového charakteru za působení prudkého rázu nebo rychle se zvyšujícího tlaku působícího ve směru z vnitřní strany jazyka ven.

Tyto únavové trhliny měly charakter zatlačených otřepů a vznikly v místě povrchových nedokonalostí v oblasti paty jazyka. Ačkoliv byly staršího původu, nebyly při pravidelných vizuálních kontrolách zjištěny, protože byly vzhledem k místu jejich výskytu běžným způsobem nezjistitelné. Povrchové nedokonalosti se nacházely i na dalších místech vnější boční plochy paty jazyka a vznikly při údržbě jazyka nepřipustně hrubým opracováním těchto ploch za studena. Povrchové nedokonalosti vzniklé tímto hrubým opracováním byly příčinou vzniku iniciačních trhlin.

*Foto 1: Lom jazyka a iniciační trhlina*

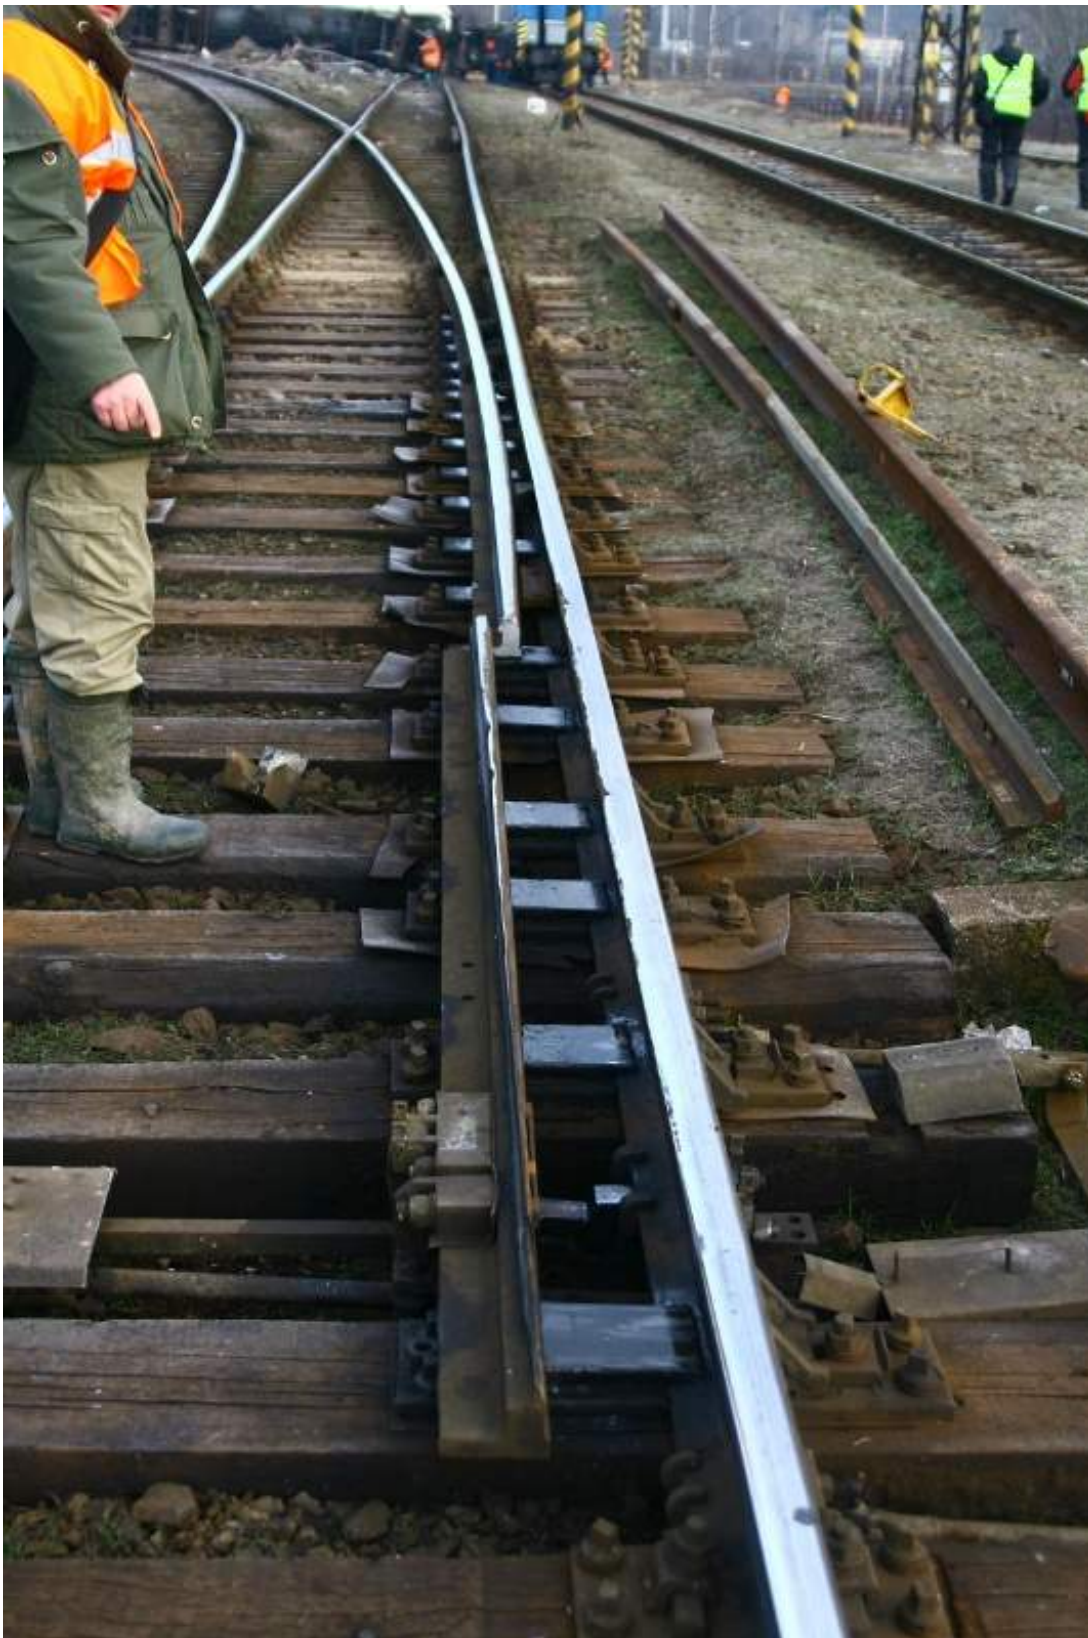
*Foto 2: Lom jazyka; vedle výhybky leží nový jazyk a opornice připravené k výměně*

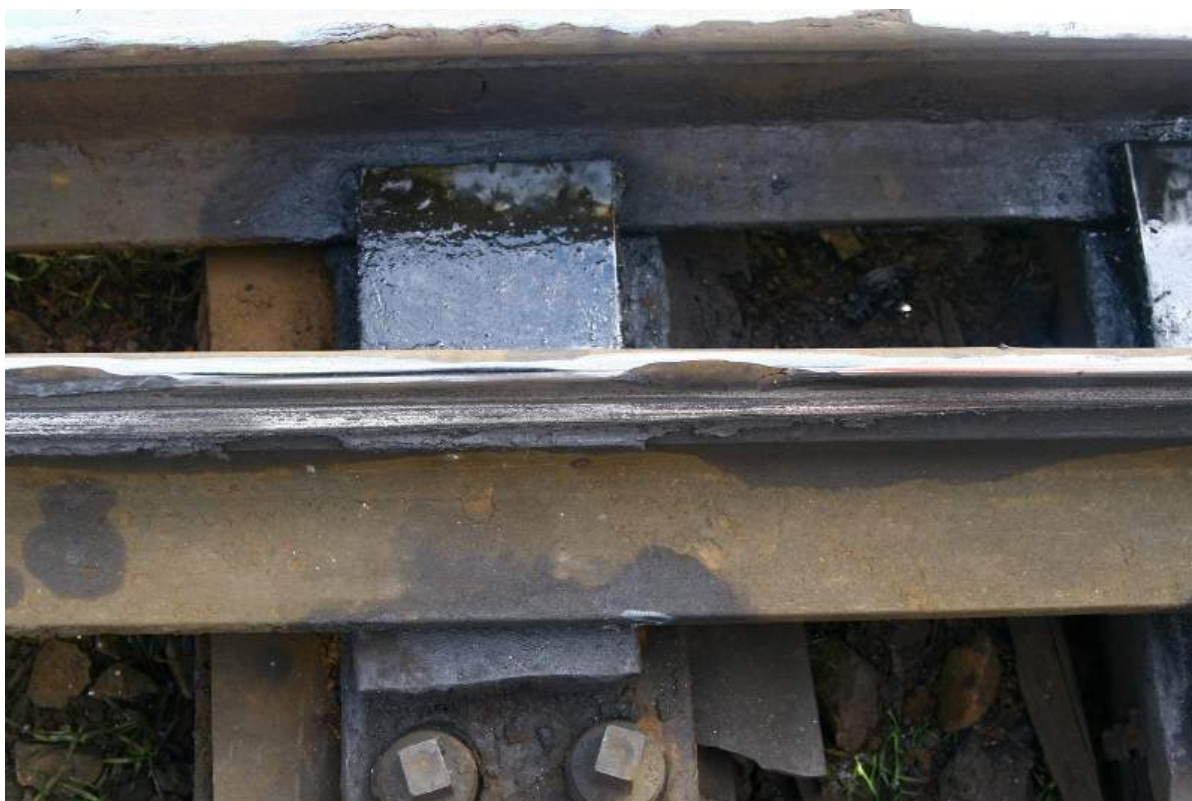
Kromě zmíněných povrchových nedokonalostí a únavových trhlin měl jazyk řadu dalších nedostatků:

Všechny výše uvedené skutečnosti (špatná údržba, menší kvalita materiálu, značné opotřebení) ve spojení se stářím a dlouhodobým namáháním jazyka vytvořily předpoklady pro vznik únavové trhliny a tím stav, kdy další provozování jazyka již nezaručovalo bezpečnost drážní dopravy. Počínající trhlina nebyla při pravidelných prohlídkách provozovatelem dráhy zjištěna, protože ji vzhledem k umístění a orientaci nelze zjistit používanými postupy provozovatele dráhy. Neprovedení nařízené výměny součástí výhybky, tedy i jazyka, vytvořilo časový prostor k rozvoji iniciační únavové trhliny, která vytvořila vrub, a vyústěním tohoto stavu bylo dolomení zbylé části jazyka – lom jazyka.

*Foto 3: Technický stav jazyka a opornice*

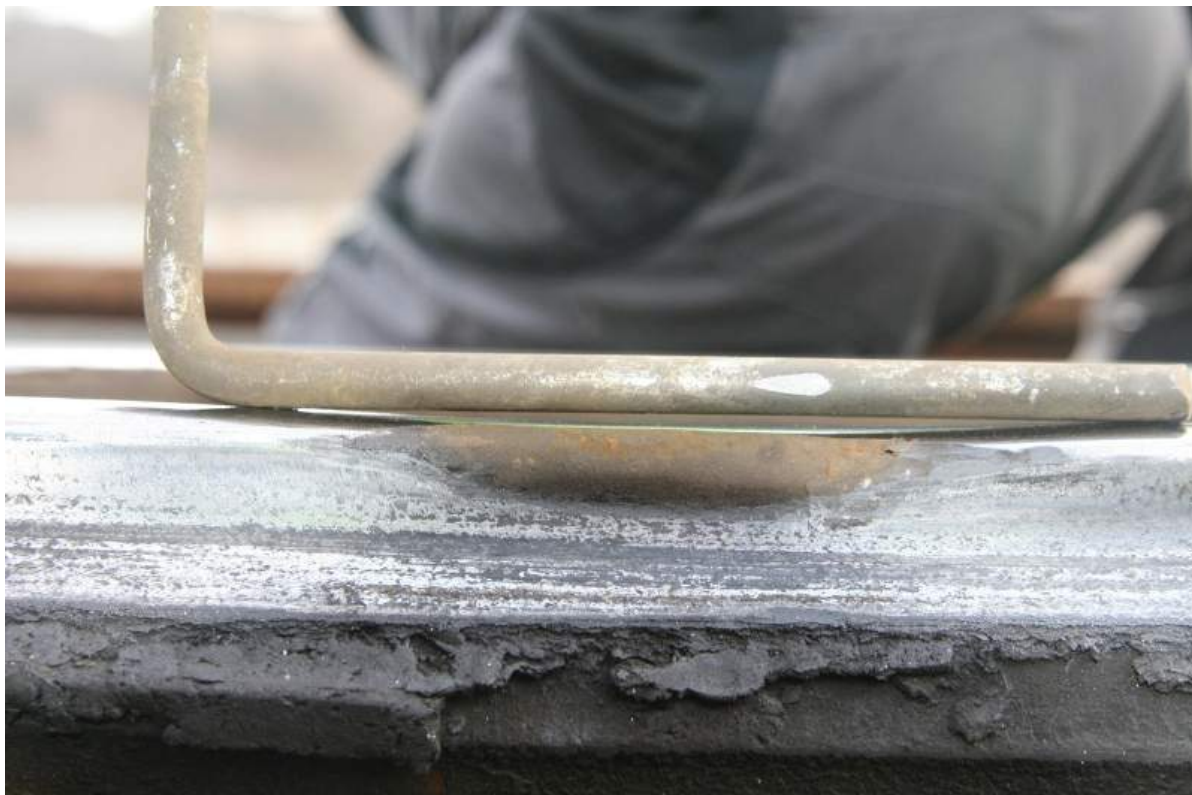
*Foto 4: Technický stav jazyka*
