The Rail Safety Inspection Office

Accident and incident investigation report

Unsecured movement of the regional passenger train No. 24948 without the train driver between Velké Meziříčí and Křižanov stations

Tuesday, 19th February 2019

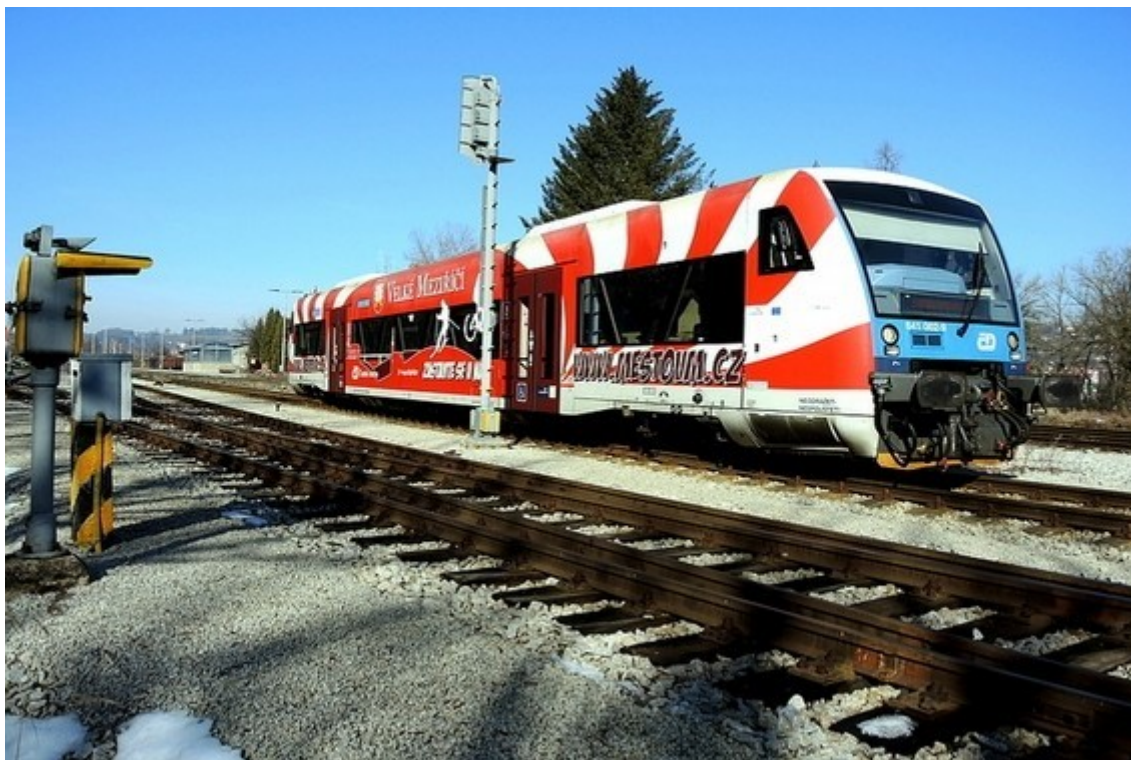
Obr. č. 1: Postavení vlaku po zastavení v žst. Velké Meziříčí

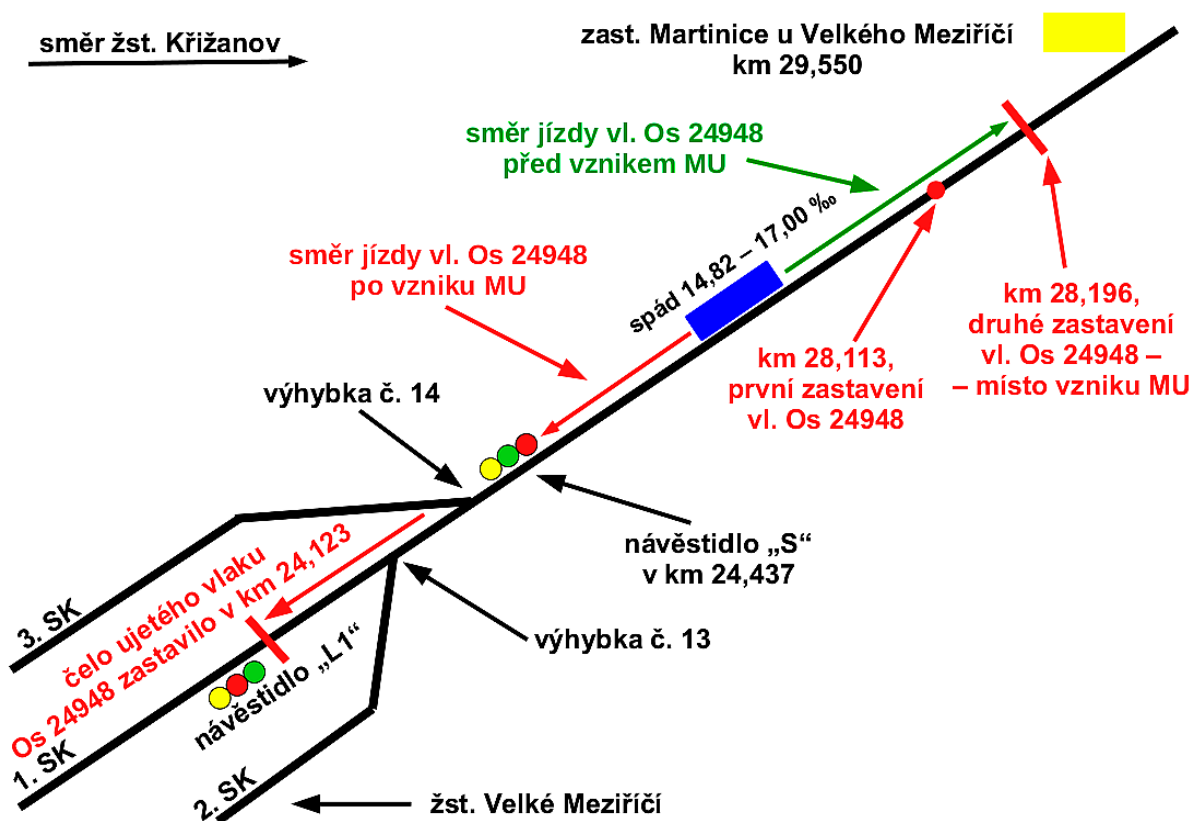
Obr. č. 2: Schéma místa vzniku MU

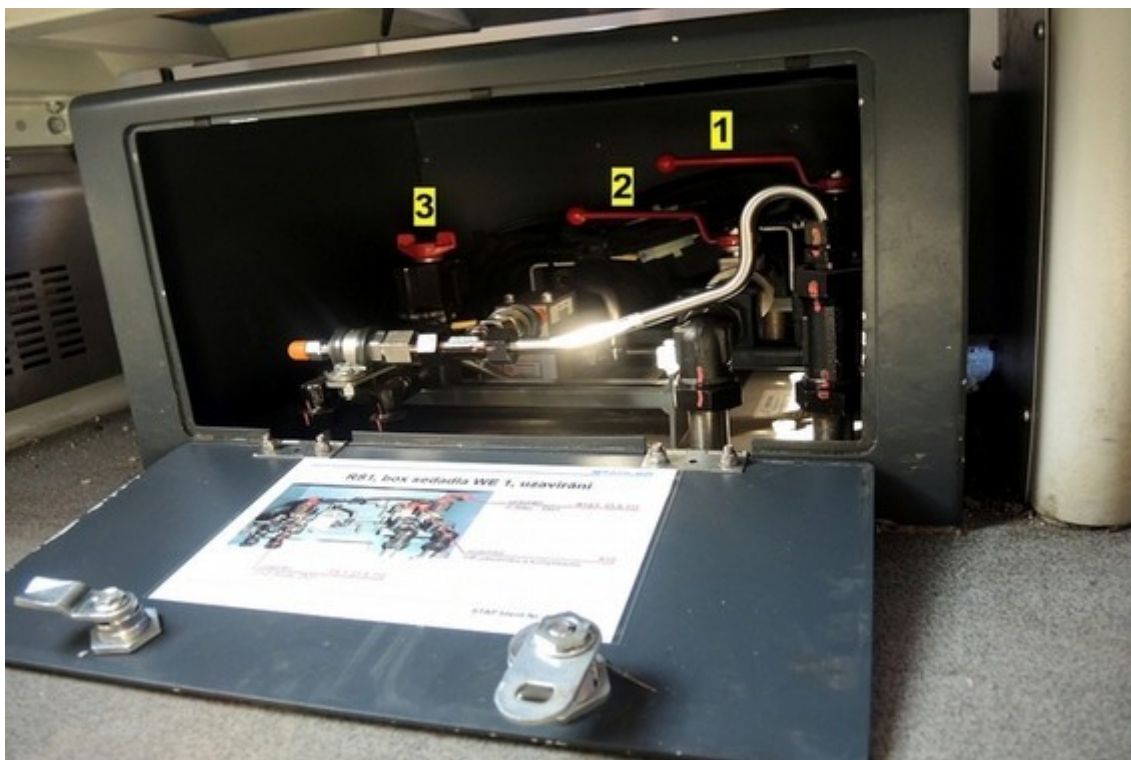
Skříň WE 1 pro podvozek 1:

Obr. č. 3: Skříň WE 1 s brzdovými ventily pro podvozek 1 (stav po MU)

- viz **1** – ventil uzavírání tlaku B14/1 – uzavřen ;
- viz **2** – ventil uzavírání zásobníků vzduchu a kompresorů A10 – uzavřen;
- viz **3** – ventil uzavírání pružinové brzdy F6/1 – uzavřen.

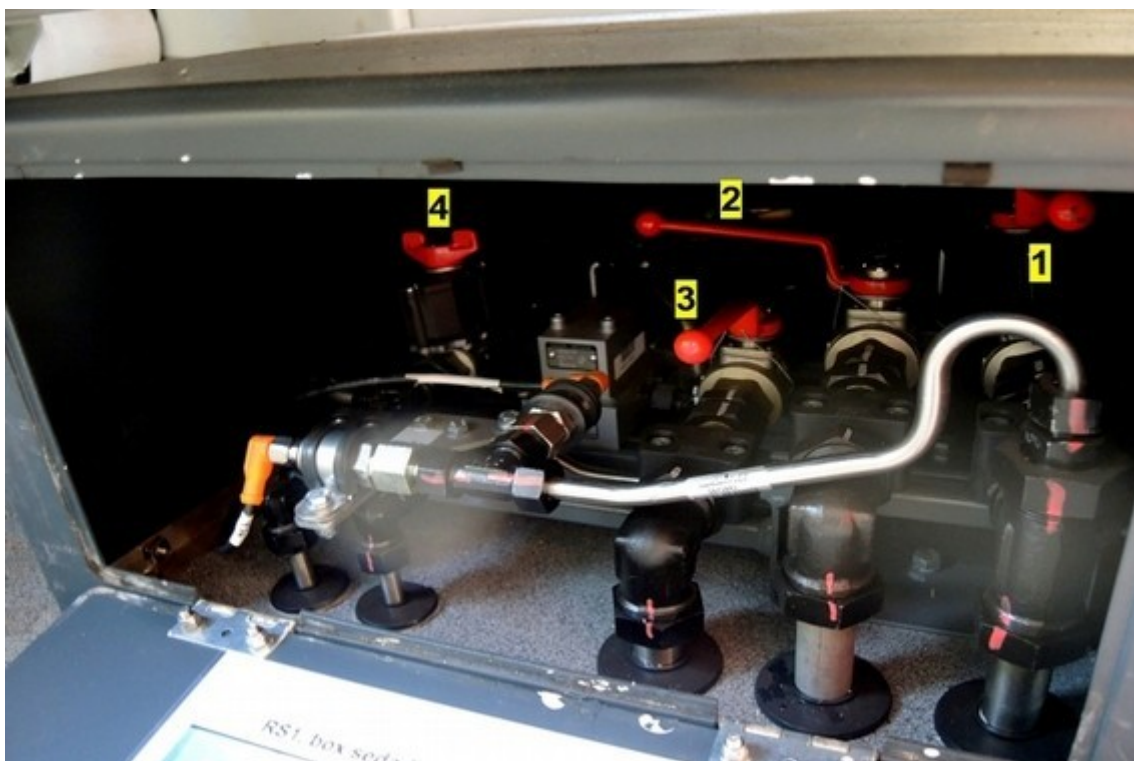
Skříň WE 2 pro podvozek 2:

Obr. č. 4: Skříň WE 2 s brzdovými ventily pro podvozek 2 (stav po MU)

- viz 1 – ventil uzavírání tlaku B14/2 – otevřen;
- viz 2 – ventil uzavírání záchranné brzdy B20/1 – uzavřen;
- viz 3 – ventil uzavírání přímé elektropneumatické brzdy B20/2 – otevřen;
- viz 4 – ventil uzavírání pružinové brzdy F6/2 – uzavřen.

Kombinace uzavření a otevření ventilů, jak ji strojvedoucí vytvořil, vedla k tomu, že po manuálním odstrádaní střadačové brzdy na obou podvozcích nebylo DV schopno brzdit. Důvodem byl především uzavřený ventil A10, kterým byl uzavřen přívod vzduchu od kompresorů a vzduchojemů. Nebylo tak možné plnění vzduchového okruhu DV vzduchem i na podvozku 2 přesto, že ventil ke vzduchovým válcům B14/2 byl otevřený. Zároveň nemohl fungovat ani vzduchový okruh záchranné brzdy. I v případě, kdyby ventil A10 byl otevřen, uzavřením ventilu B20/1 byl tento vzduchový okruh stejně uzavřen. Proto po stržení madla záchranné brzdy v prostoru cestujících DV vzduchově nebrzdilo, ale

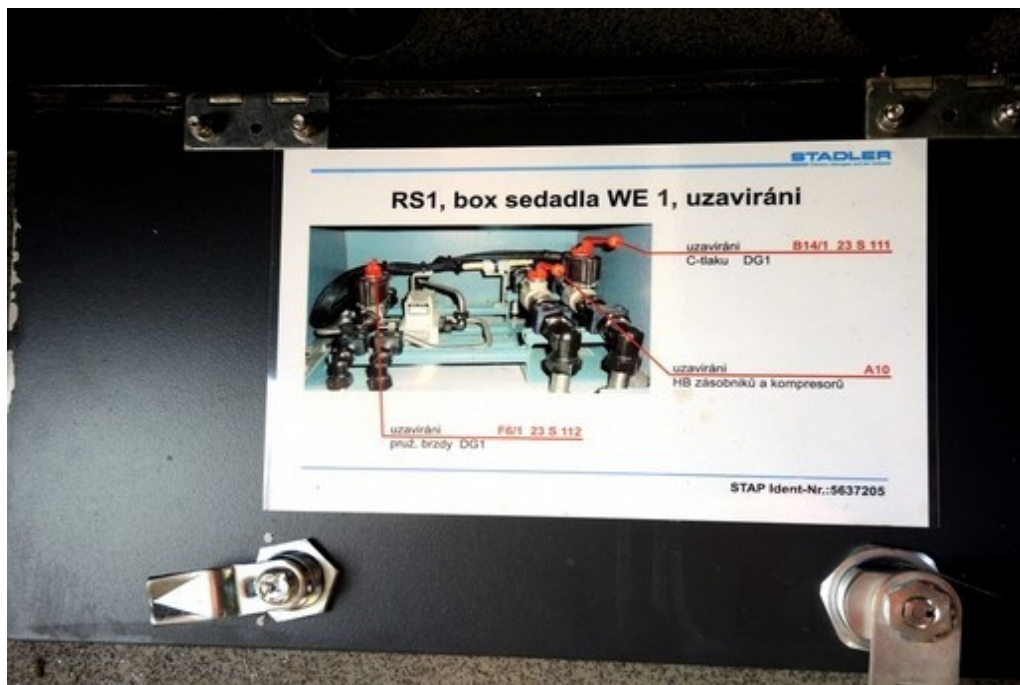
Obr. č. 5: Plánek ventilů ve skřínce WE 1, umístěný na jejích dvířkách. Ventily jsou zobrazeny v otevřené poloze

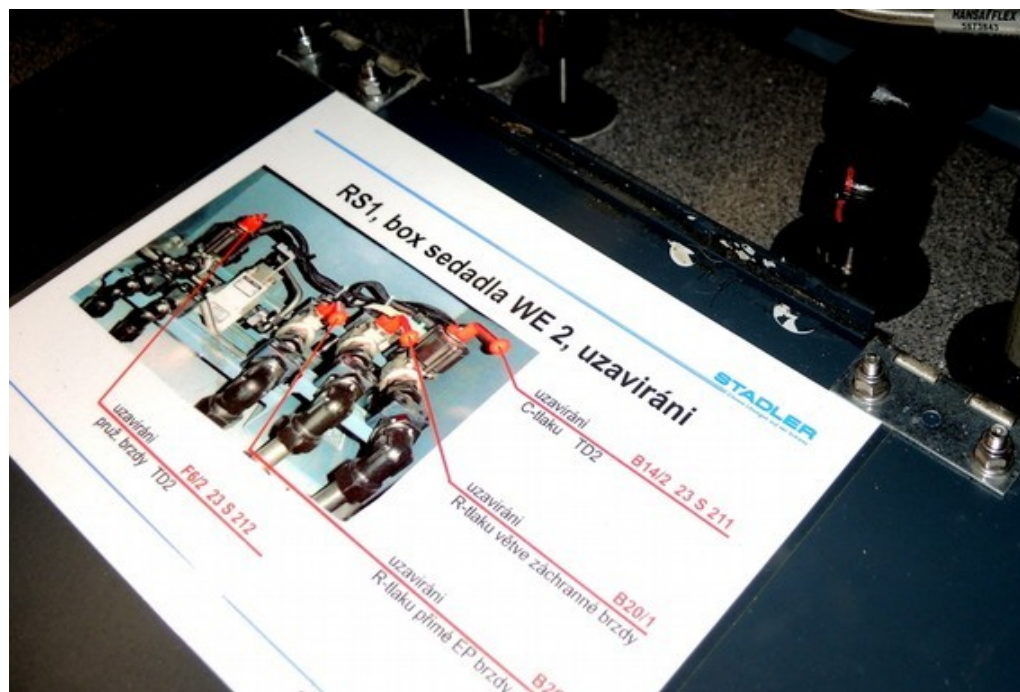
Obr. č. 6: Plánek ventilů ve skřínce WE 2, umístěný na jejích dvířkách. Ventily jsou zobrazeny v otevřené poloze

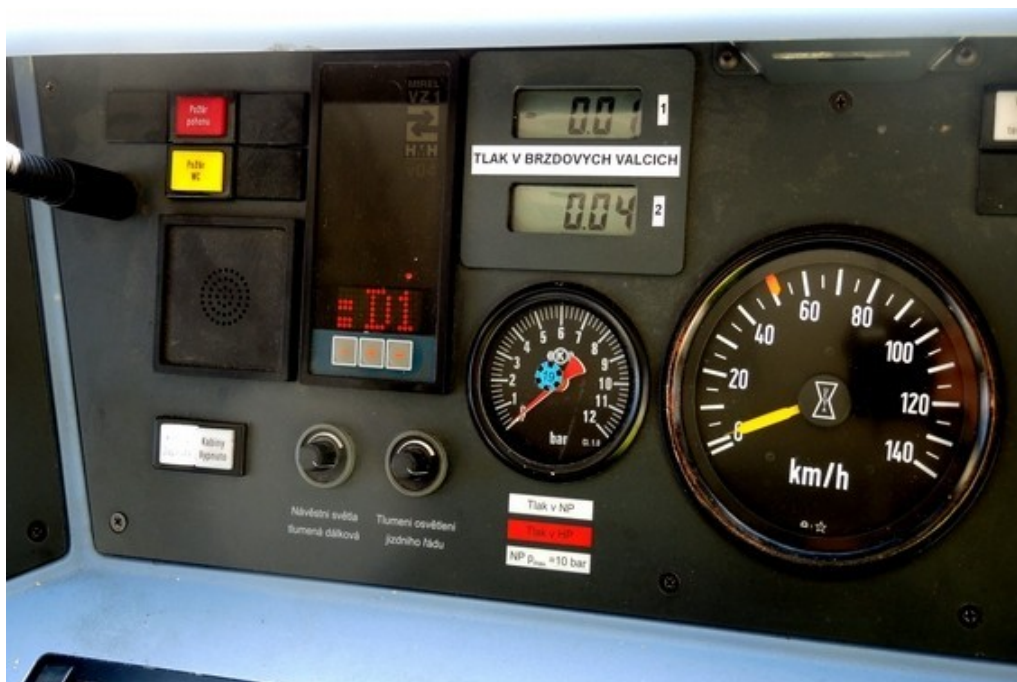
Obr. č. 7: Tlak v brzdových válcích po MU (nahore uprostřed)

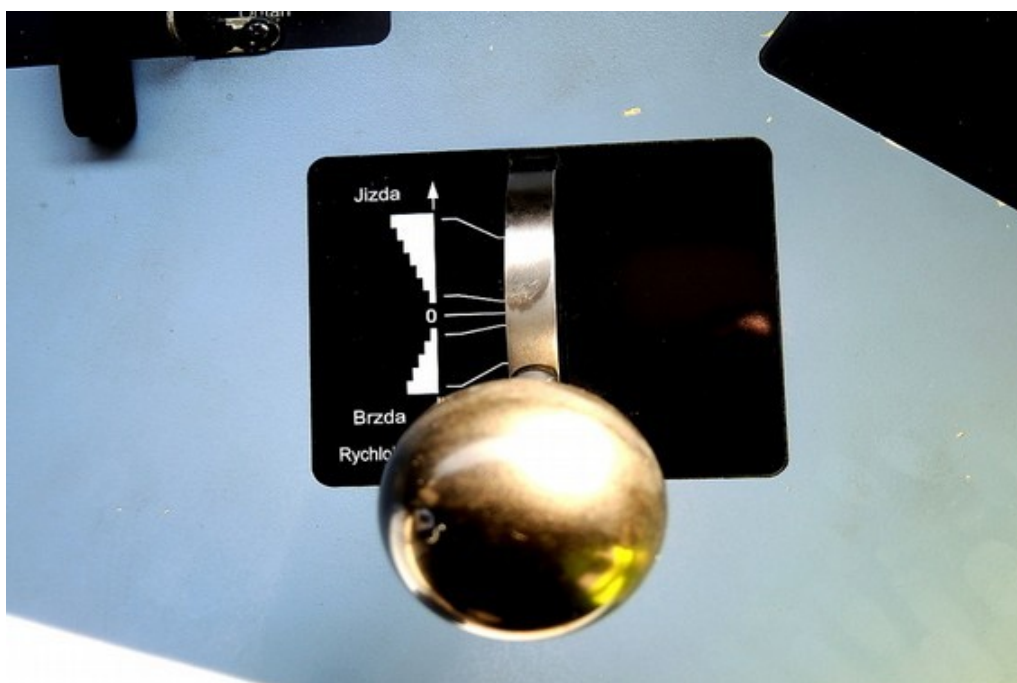
Obr. č. 8: Poloha jízdní/brzdové páky v poloze "Brzda"

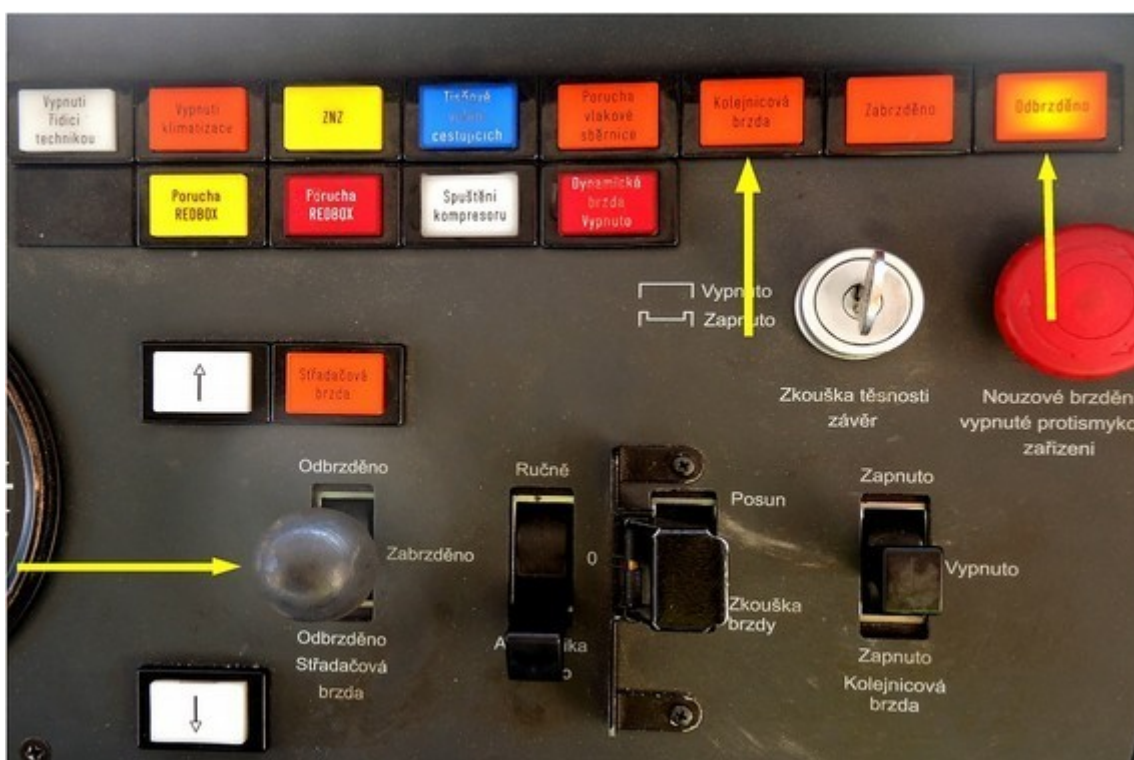
Obr. č. 9: Sřadačová brzda v poloze „Zabržděno“, kolejnicová brzda v poloze "Odbžděno"

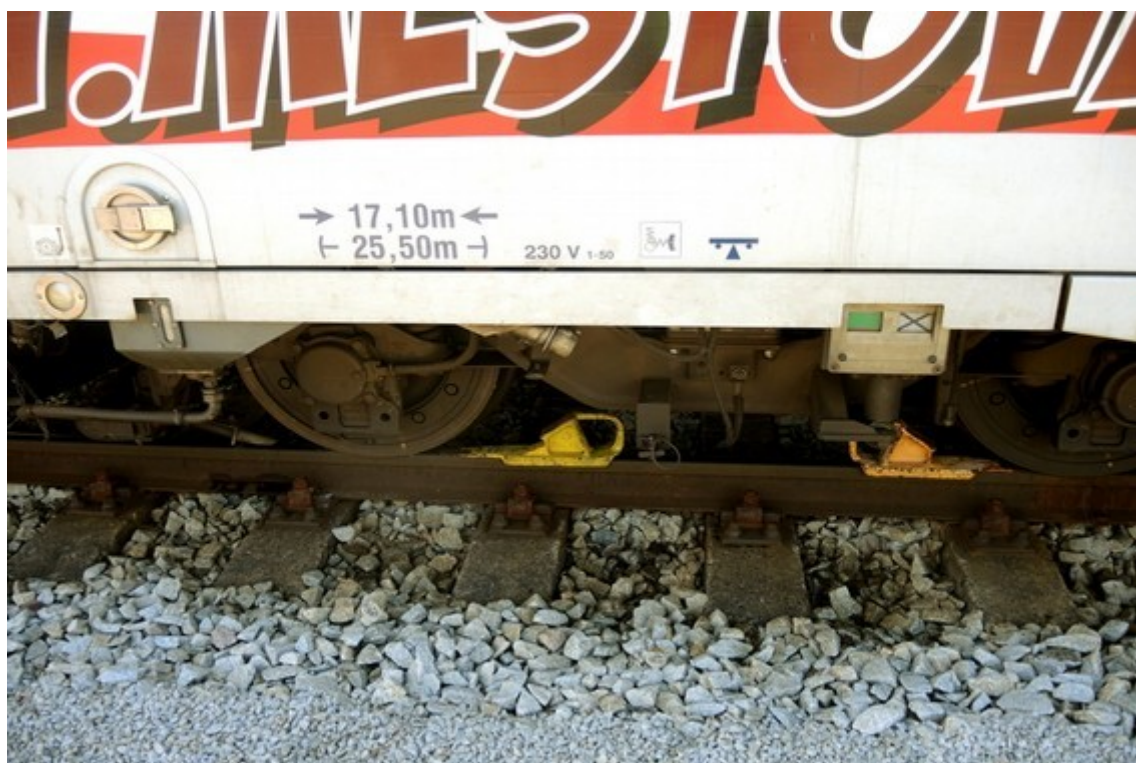
Kontrolou vlaku zvenčí bylo zjištěno, že vlak byl označen návěstmi „Začátek vlaku“ a „Konec vlaku“, zajištěn proti pohybu byl dvěma zarážkami a ukazatel stavu zabrzdění byl v poloze „Odbrzděno“.

Obr. č. 10: Vlak Os 24948 po zastavení v žst. Velké Meziříčí – odbžděný a zajištěný zářázkami

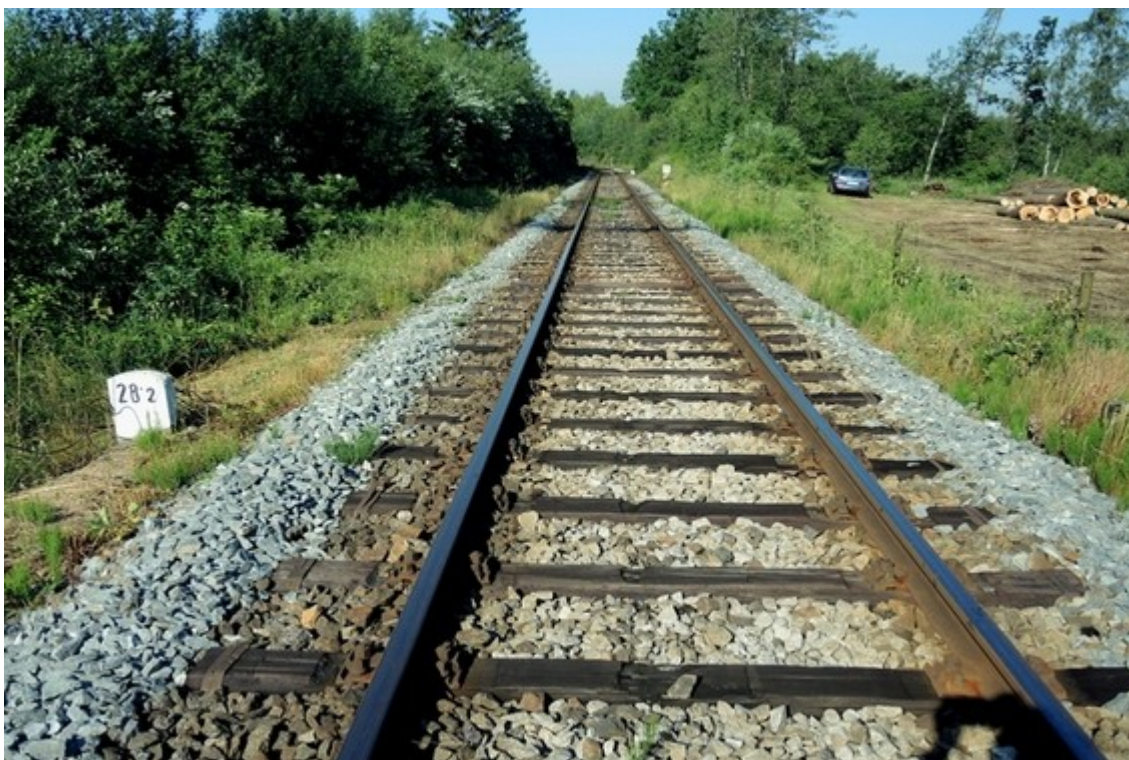
Obr. č. 11: Km 28,196 – místo vzniku MU, směr ujetí DV

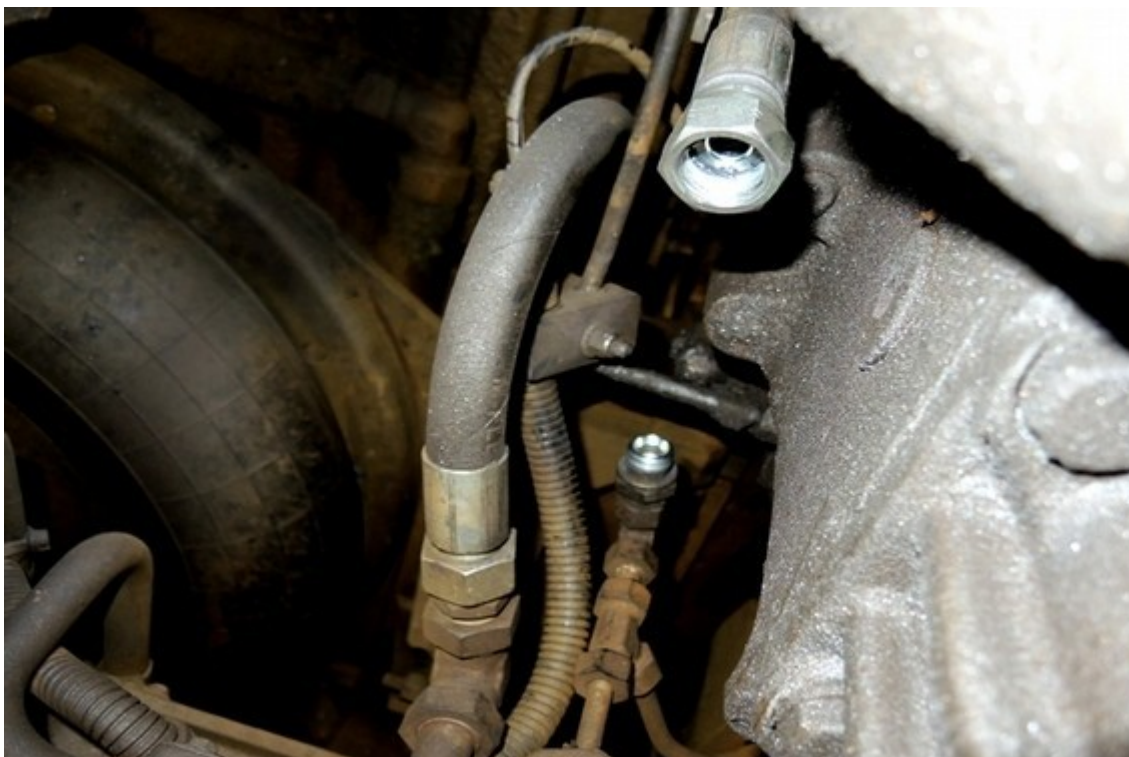
Protože se tentokrát již pouhým vypnutím a zapnutím střadačové brzdy závadu odstranit nepodařilo a strojvedoucí slyšel únik vzduchu, odešel do prostoru pro cestující, kde jsou umístěny skříňky s uzavíracími ventily WE 1 (pro podvozek 1) a WE 2 (pro podvozek 2). Důvodem úniku vzduchu bylo uvolnění šroubového spoje u hadice B17,

Obr. č. 12: Rozpojená hadice B17 – příčina zastavení vlaku Os 24948 na trati

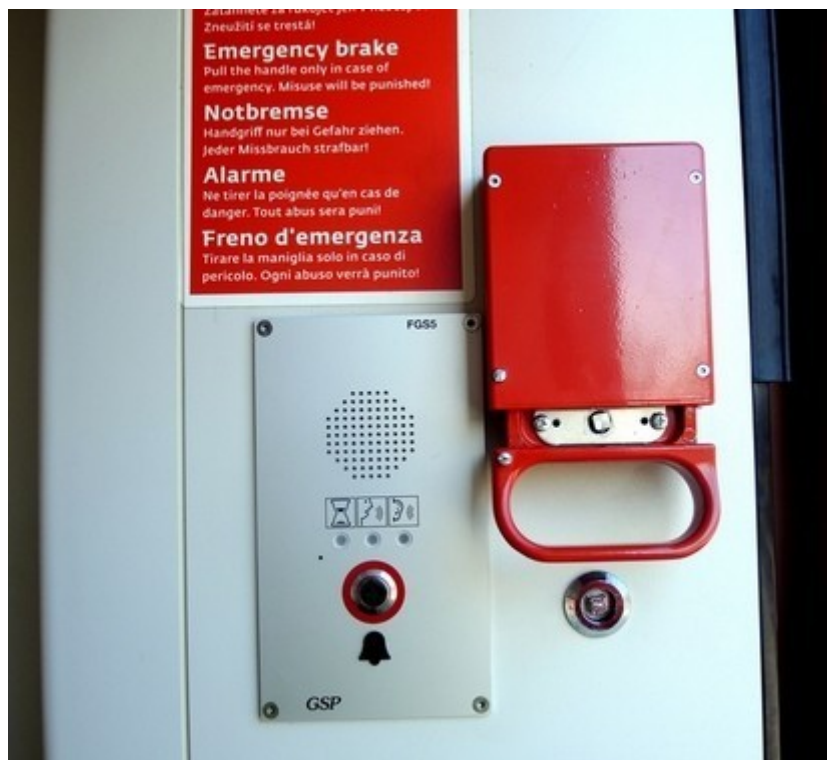
tímto stržením byla aktivována elektromagnetická kolejnicová brzda. Z důvodu tepelných ochrán před přehřátím však byla vždy po dosažení kritické teploty deaktivována. Po jejím vychladnutí byla znovu aktivována a takto „pulzovala“ až do zastavení DV v žst. Velké Meziříčí.

Obr. č. 13: Stržená záchranná brzda v prostoru pro cestující Zdroj: DI

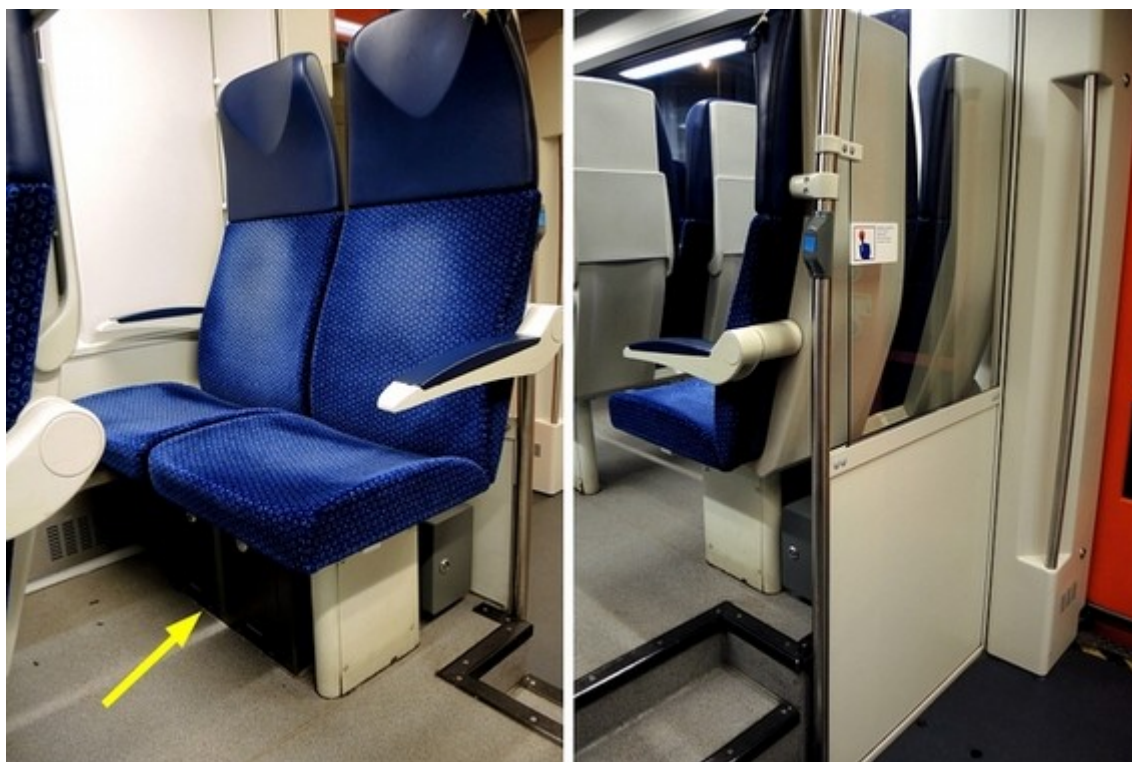
- stanoviště strojvedoucího na motorové jednotce 841 002-9 mu vyhovuje, ale umístění skříněk se vzduchovými kohouty k jednotlivým podvozkům není vhodné. Nacházejí se pod sedadly pro cestující, je v nich špatná viditelnost na kohouty, malý manipulační prostor a z toho vyplývající špatná ovladatelnost jednotlivých kohoutů;

Obr. č. 14: Umístění skříňky WE 1 pod sedačkami v prostoru pro cestující

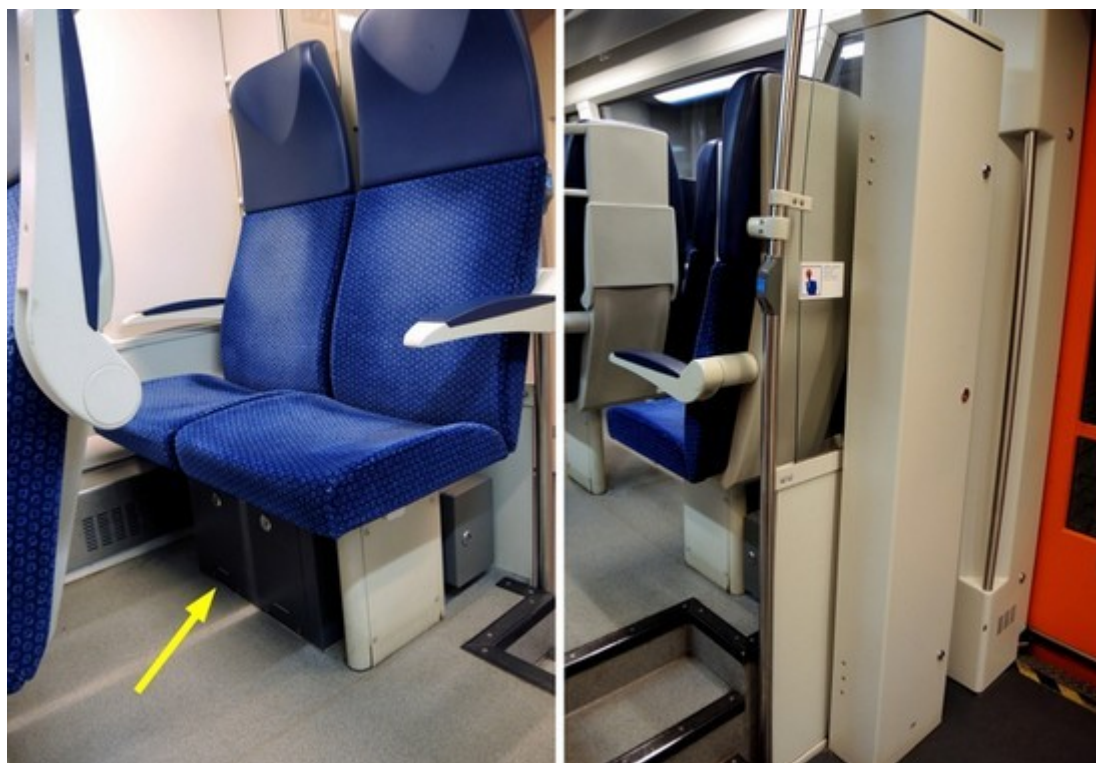
Dle vyjádření strojvedoucího mu uspořádání řídicího panelu vyhovuje, nevyhovuje mu však umístění skříněk WE 1 a WE 2 v prostoru pro cestující, protože v případě potřeby manipulace v nich je pod jejich velkým tlakem, což mu brání v řádném soustředění na vykonávanou činnost. Ze záznamu z rychloměru vyplývá (viz část 3.4.4 ZZ), že mu celková manipulace s DV, ventily a brzdami trvala 24 minut a 38 s (v 8.49.03 h vlak zastavil v km 28,196, v 9.13.41 h se opět rozjel proti směru své dosavadní jízdy – okamžik vzniku MU). Vzhledem k uvedené délce doby stání vlaku na místě je celkem pochopitelná případná nervozita a tlak cestujících na jeho osobu, protože je to doba z pohledu cestujících viditelně neúměrná provedené manipulaci, přestože situaci konzultoval s jiným strojvedoucím.

Obr. č. 15: Umístění skříňky WE 2 pod sedačkami v prostoru pro cestující
