The Rail Safety Inspection Office

## **Zpráva o výsledcích šetření příčin a okolností vzniku mimořádné události**

### **Investigation Report of Railway Accident**

Unauthorized movement of regional passenger train No. 8616 behind the signal Lc3, collision with a buffer stop, consequent derailment and entry into the passenger hall at Praha Masarykovo nádraží station

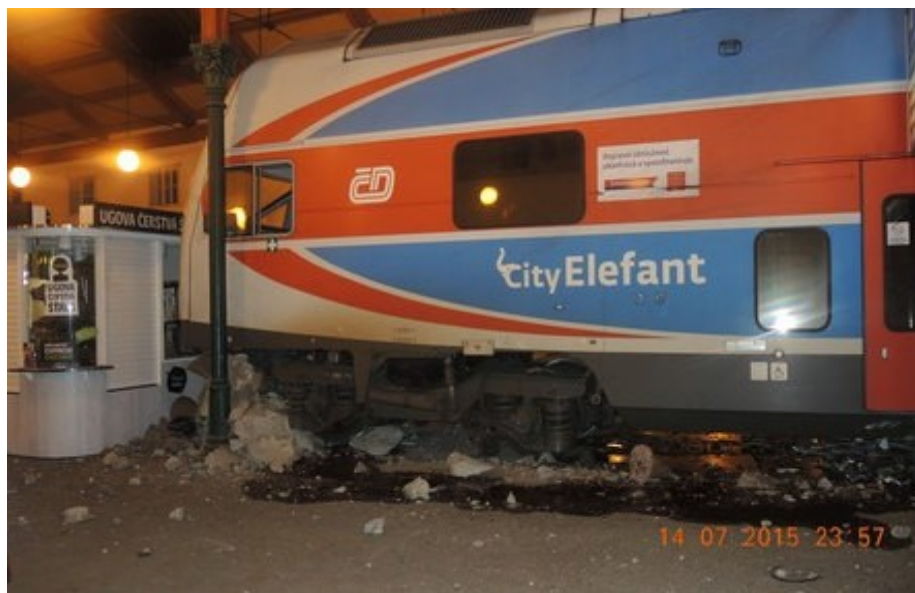
Obr. č. 1: Pohled na místo MU

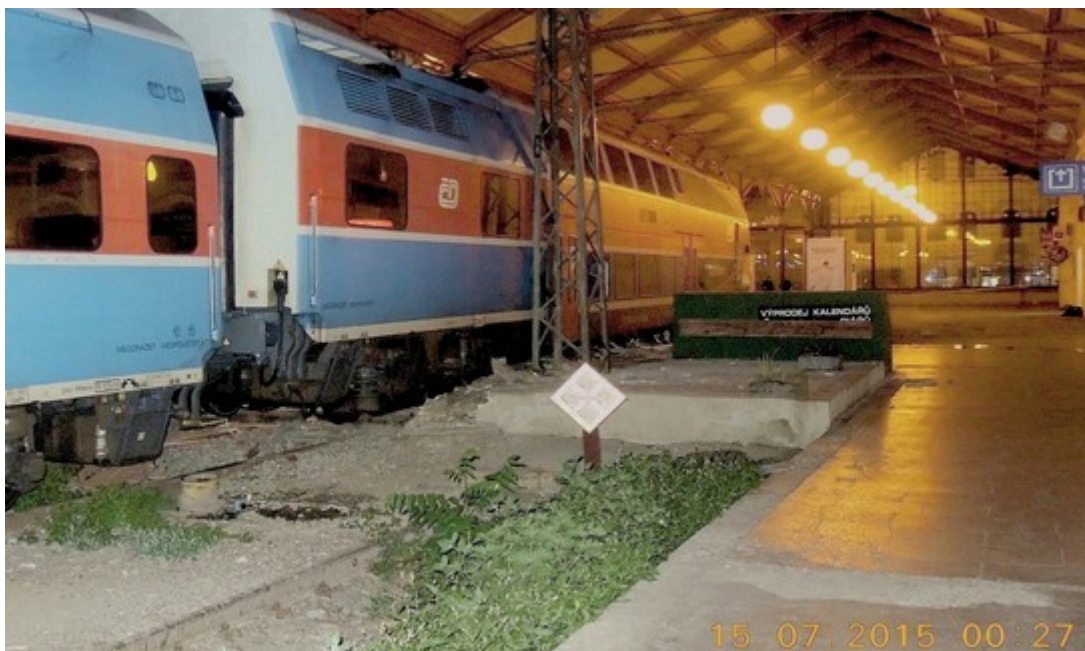
Ukončení 3. SK zarážedlem je provedeno záchytným pražcem s neproměnným návěstidlem „Posun zakázán“. Je umístěn ve vzdálenosti cca 8 m před zarážedlem a v mezilehlém prostoru se nachází v šířce koleje betonový sokl výšky 45 cm nad temenem kolejnice (viz obr. č. 4), k jehož destrukci došlo spolu se zarážedlem.

Obr. č. 4: Ukončení 3. SK bylo identické se sousední 4. SK.

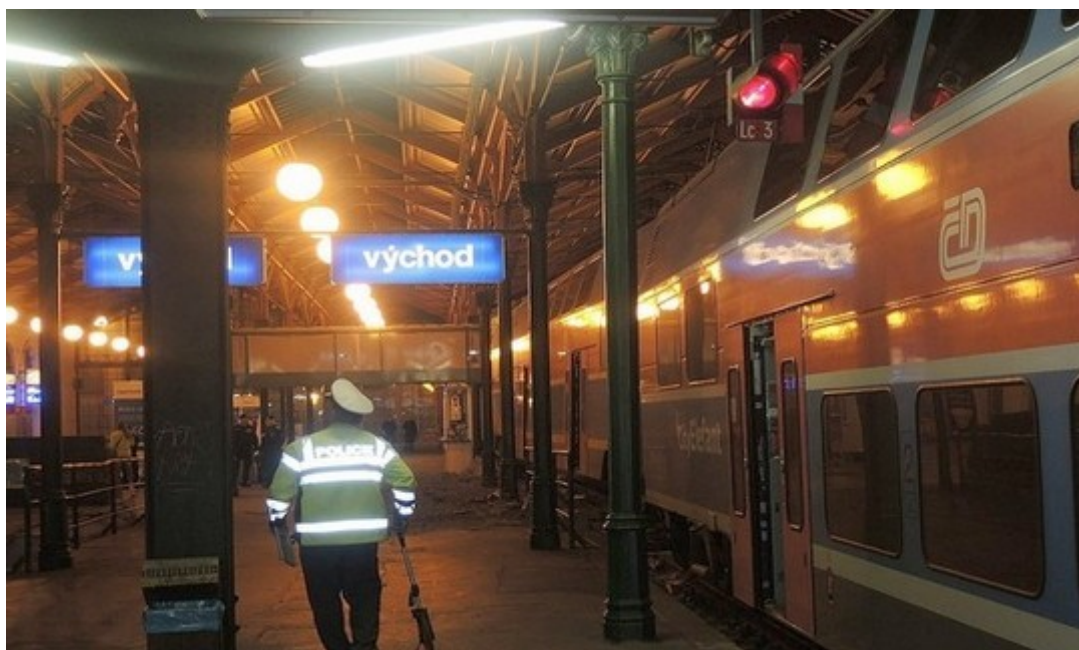
Hlavní (cestové) návěstidlo Lc3 je jednosvětlového typu s trvalou návěstí „Stůj“, ukončuje vlakovou cestu na 3. SK a je umístěno vlevo od 3. SK v km 409,883 (viz obr. č. 5). V jeho úrovni je vpravo od 3. SK umístěno návěstní upozorňovadlo s návěstí „Návěstidlo je na opačné straně“ (viz obr. č. 6).

Obr. č. 5: Místo vzniku MU – návěstidlo Lc3

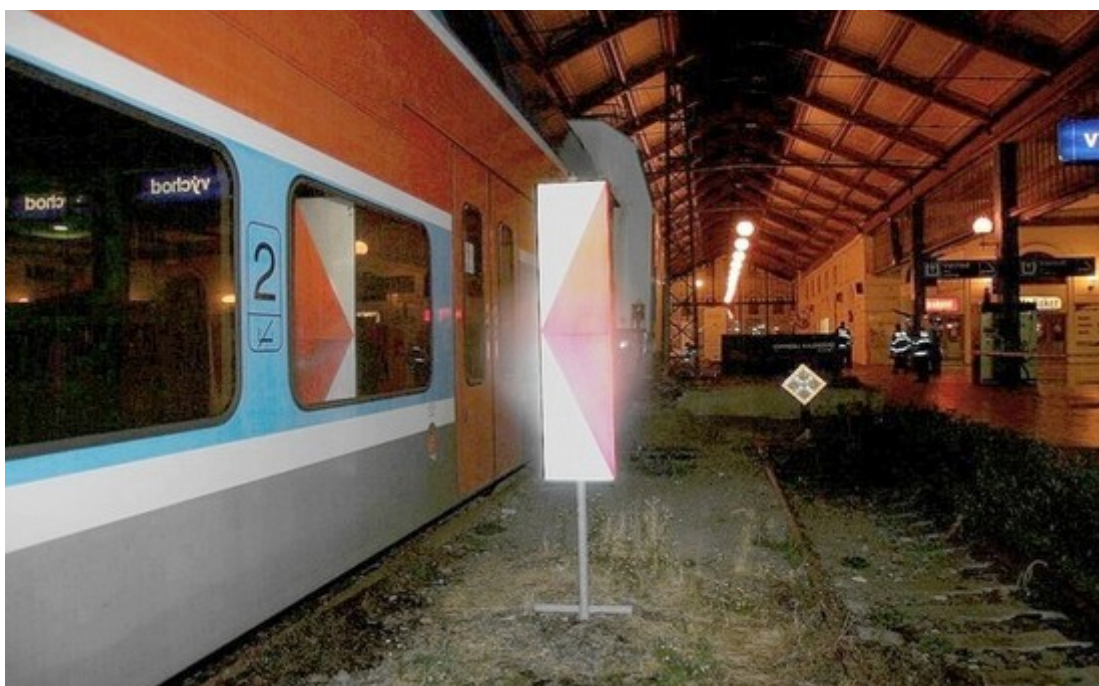
Obr. č. 6: Návěst „Návěstidlo je na opačné straně" (Lc3)

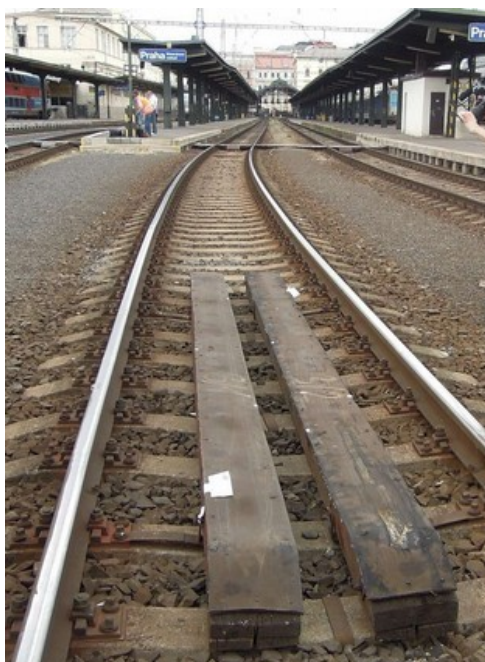
V trase jízdy vlaku Os 8616 byly na dopravní cestě instalovány magnetické identifikační body (tzv. MIB) systému AVV (obr. č. 7). Každý MIB nese v rámci sítě jedinečný kód tvořený osmi permanentními magnety. Jedná se o pasivní prvek nevyžadující údržbu, ovládání ani napájení a je trvale nastaven výrobcem. Přenosem tohoto kódu na HDV je zajištěna prostorová orientace konkrétního vlaku na digitální mapě tratě nahrané v mobilní části AVV.

Obr. č. 7: Poslední MIB #00AA v trase jízdy vlaku Os 8616 v km 409,645 (3. SK v žst. Praha Masarykovo nádraží).

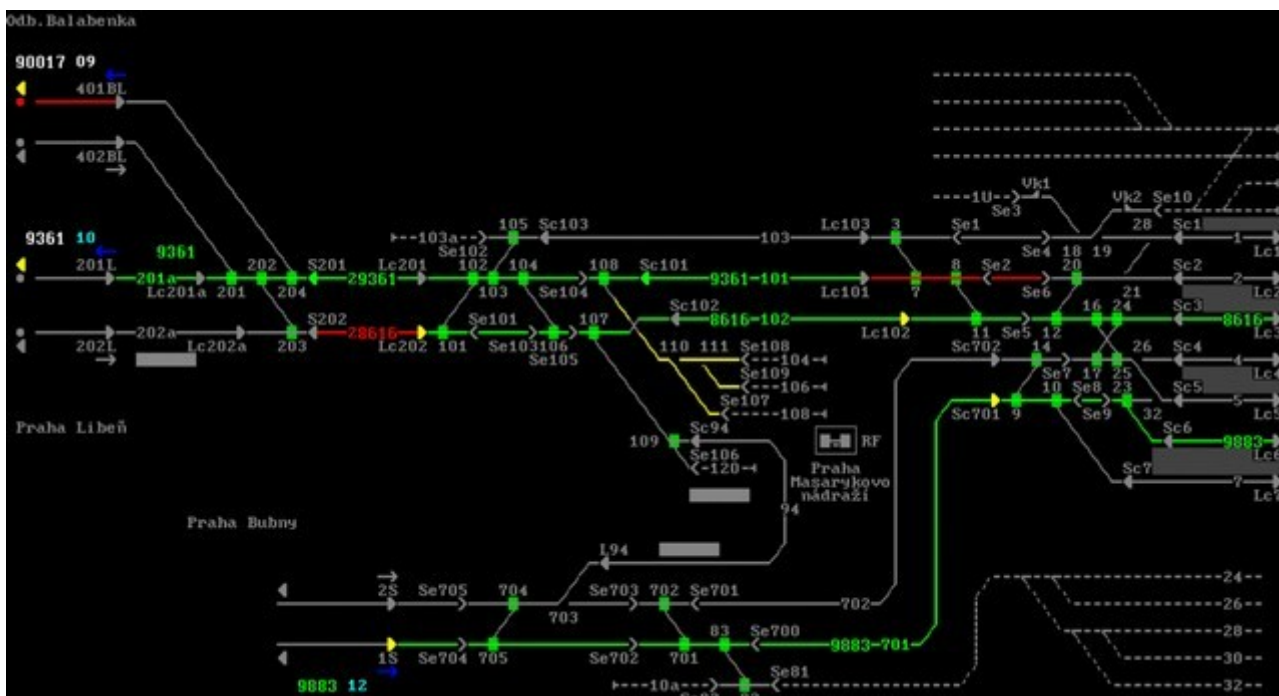
Z rozboru stažených dat ze SZZ vyplývá, že SZZ vykazovalo normální činnost a že technický stav SZZ / TZZ a způsob jeho obsluhy nebyl v příčinné souvislosti se vznikem MU.

Obr. č. 8: Archiv SZZ Praha Mas. n.: vlak Os 8616 je na 202. SK

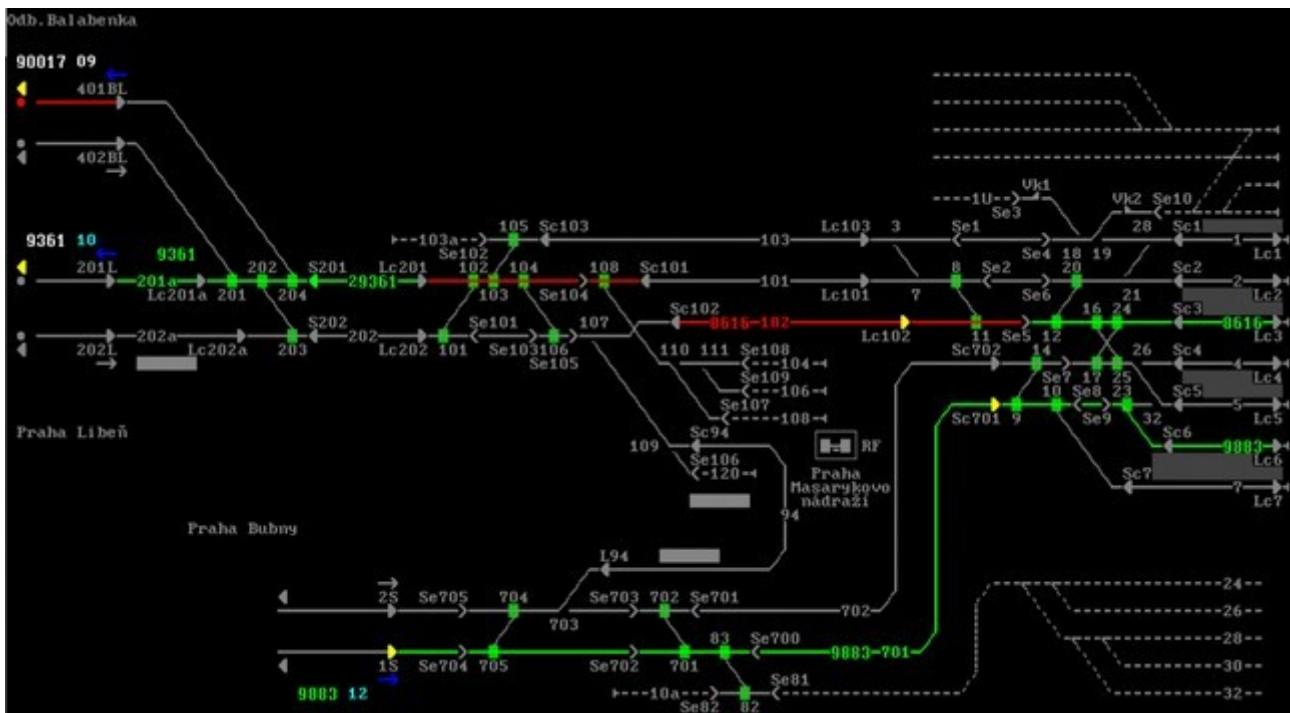
Obr. č. 9: Archiv SZZ Praha Mas. n.: vlak Os 8616 je na 102. SK

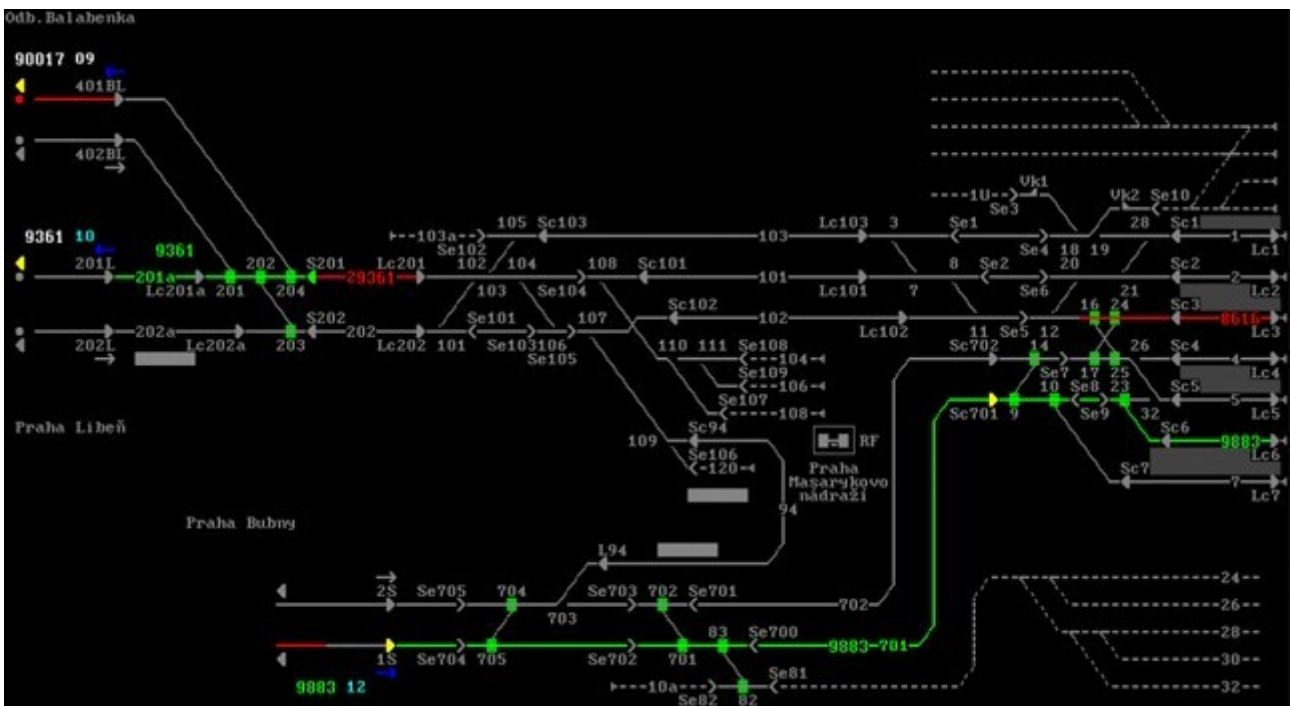
Obr. č. 10: Archiv SZZ Praha Mas. n.: vlak Os 8616 je na 3. SK

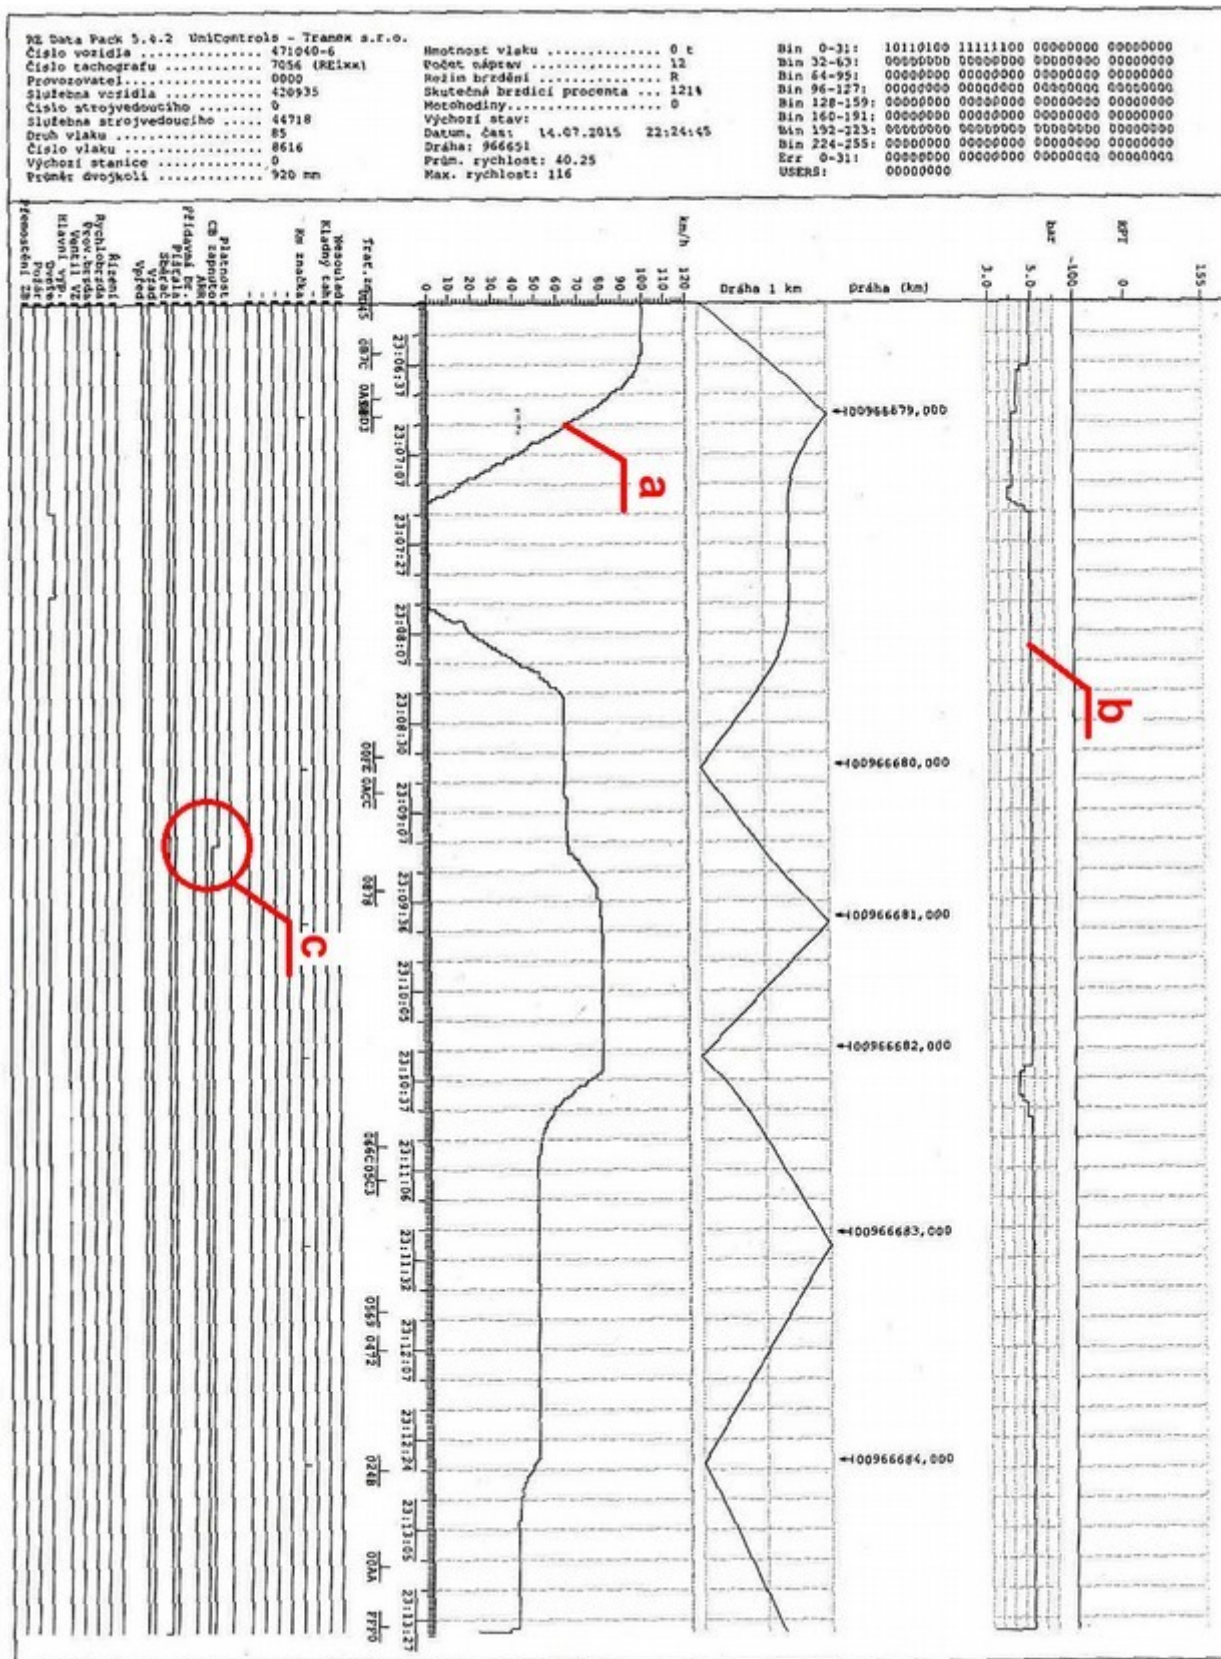
Obr. č. 15: Graf elektronického rychloměru: Rychlostní křivka vlaku Os 8616 (a), tlak v brzdových válcích (b), registrace deaktivace CB v čase 23:09:18 h (c).

Rychlost vlaku Os 8616 od kilometru 409,495 a času 23:13:05 h do doby jízdy kolem návěsti „Stůj“ návěstidla Lc3 v čase 23:13:39 h v km 409,883 byla  $40 \text{ km}\cdot\text{h}^{-1}$ , bez registrace brzdění – viz obr. č. 15 a 16, bod „b“. Vlak Os 8616 nejprve nedovoleně projel kolem hlavního (cestového) návěstidla Lc3 s návěstí „Stůj“, následně se srazil se záchytným pražcem, na kterém vykolejil, zdemoloval betonové zářezadlo a vjel za úroveň ukončení 3. SK do prostoru určeného pro cestující, kde zastavil v čase 23:13:41 h.

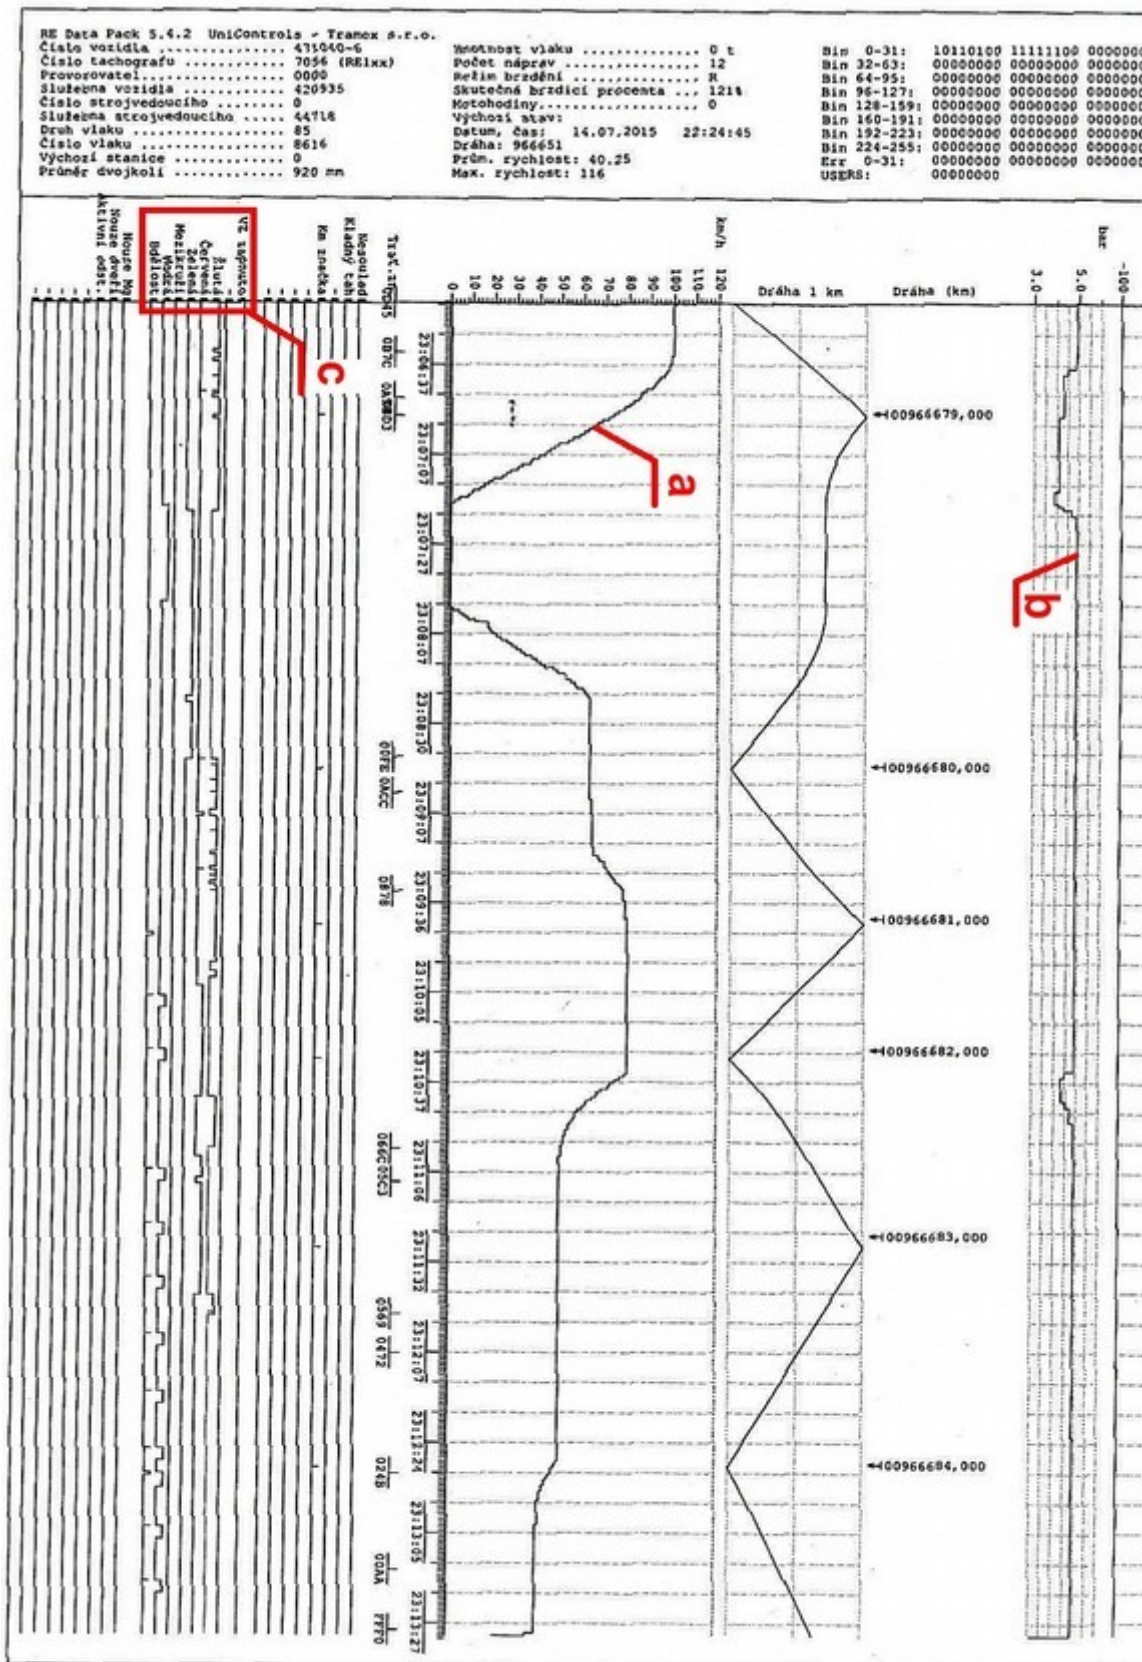
Obr. č. 16: Graf elektronického rychloměru: Rychlostní křivka vlaku Os 8616 (a), tlak v brzdových válcích (b), indikace návěštního opakováče a obsluha tlačítka bdělosti (c)

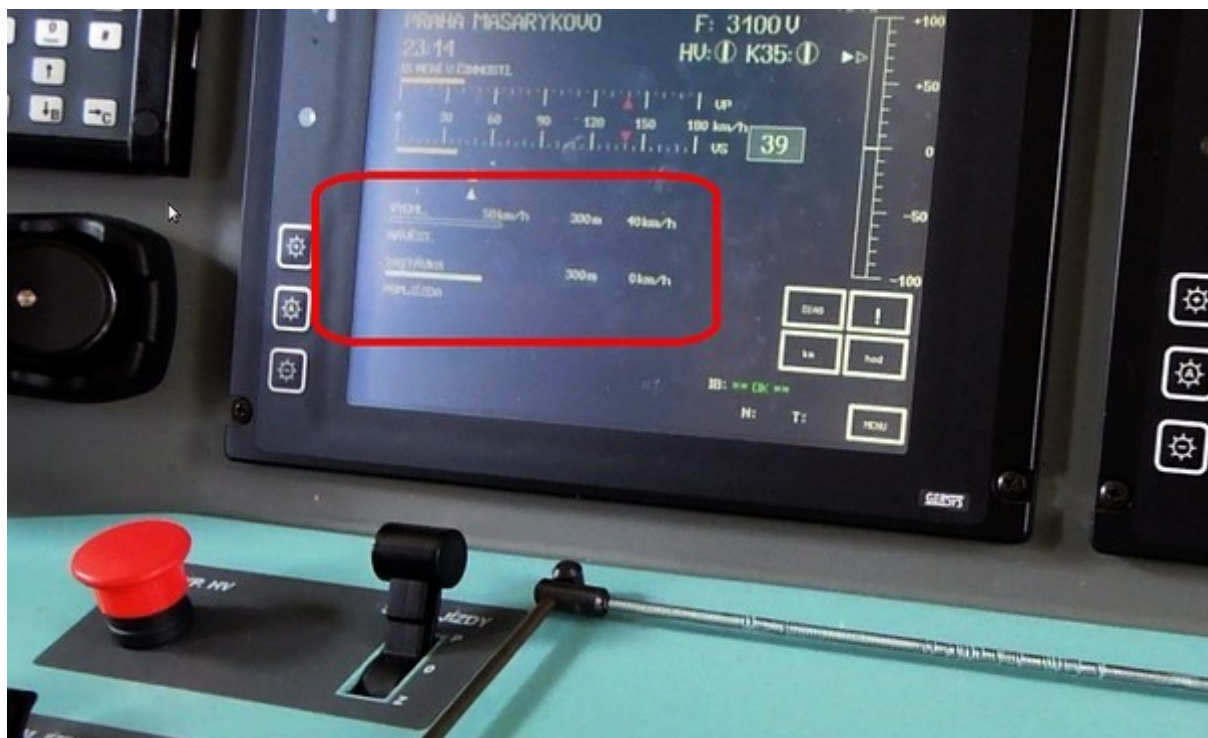
Obr. č. 17: Při aktivním režimu „CB“ je zobrazena v označeném poli informace o vzdálenosti k místu automatického zastavení a zároveň k návěstidlu Lc3 (v tomto případě 300 m)

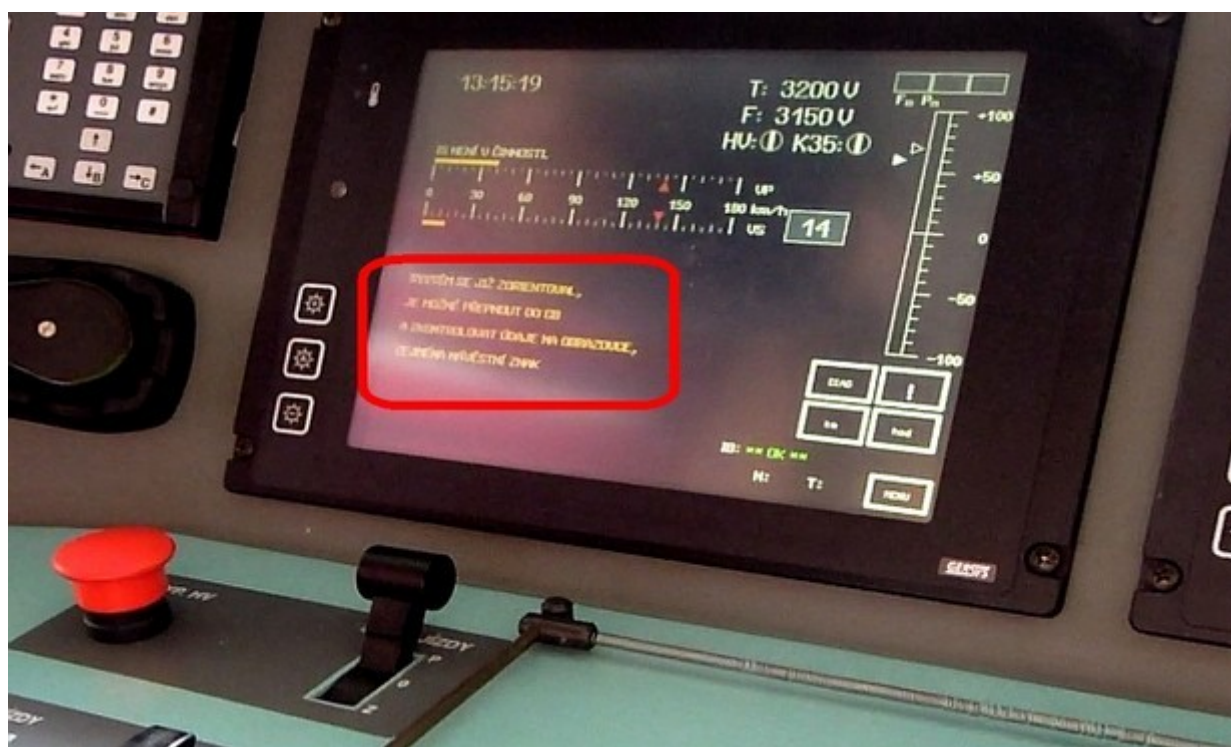
Obr. č. 18: Při aktivním režimu „A“ je zobrazen v označeném poli čtyřřádkový text: „System se již zorientoval, je možné přepnout do „CB“ a zkontrolovat údaje na obrazovce, zejména návěstní znak.“ Zdroj: DI

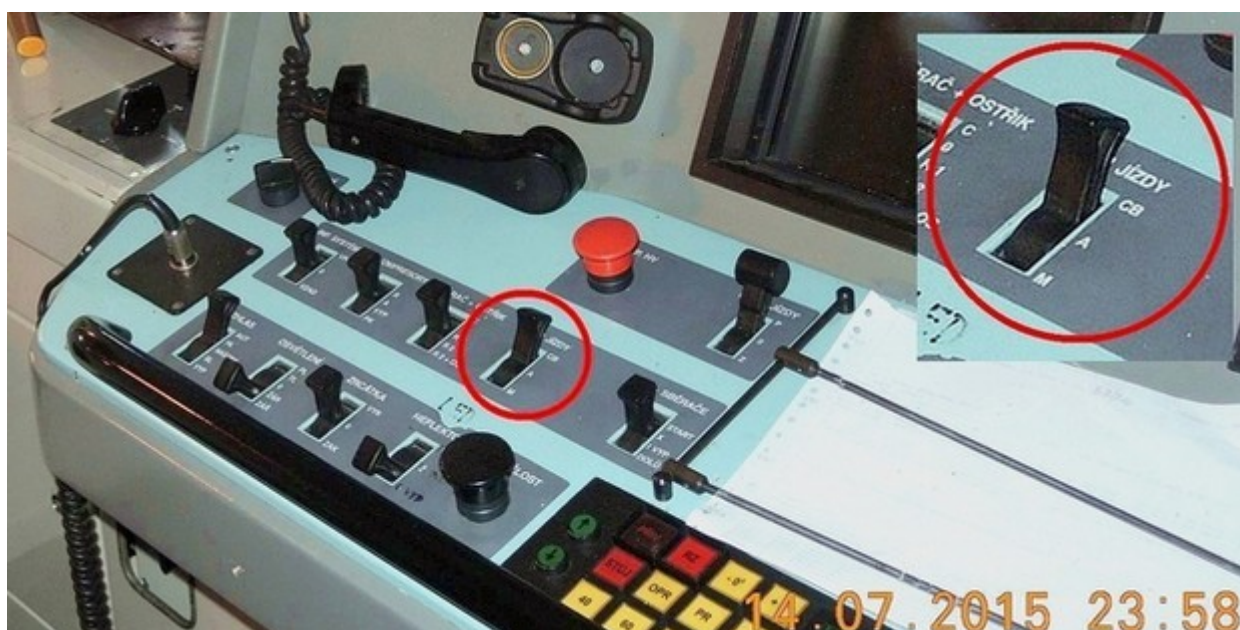
Při ohledání místa MU Drážní inspekce zjistila, že v průběhu prvotního šetření došlo z nezjištěných důvodů ke změně polohy ovládacího prvku HDV ev. č.: CZ ČD 94 54 1 471 040-6, konkrétně páčky ovladače režimu jízdy. Tato páčka byla dne 14. 7. 2015 ve 23:58 h Drážní inspekcí nalezena a zadokumentována v poloze „CB“ – viz obr. č. 19. Stejná páčka byla dne 15. 7. 2015 v 0:13 h Drážní inspekcí a osobou pověřenou provozovatelem dráhy a dopravcem šetřením MU nalezena a zadokumentována v poloze „A“ – viz obr. č. 20. Následně bylo Policií ČR dodatečně ohledáno stanoviště strojvedoucího a sejmuty otisky prstů z páčky ovladače režimu jízdy a jeho okolí. Daktyloskopické stopy nebyly nalezeny. Žádné konkrétní osobě přítomné na stanovišti strojvedoucího v době vzniku MU a při prvotním šetření nebyla nedovolená manipulace s ovládacími prvky prokázána.

Obr. č. 19: Páčka ovladače režimu jízdy nalezena dne 14. 7. 2015 ve 23:58 h v poloze „CB“.

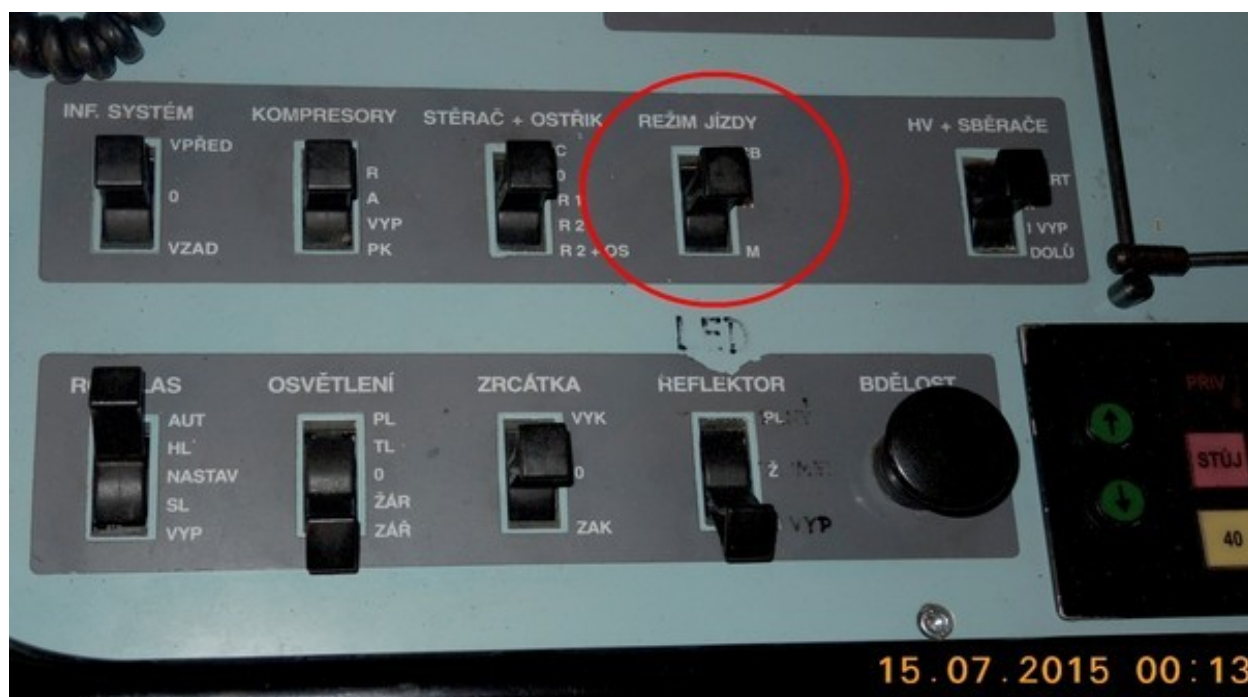
Obr. č. 20: Páčka ovladače režimu jízdy nalezena dne 15. 7. 2015 v 0:13 h v poloze „A“  
Zdroj: DI

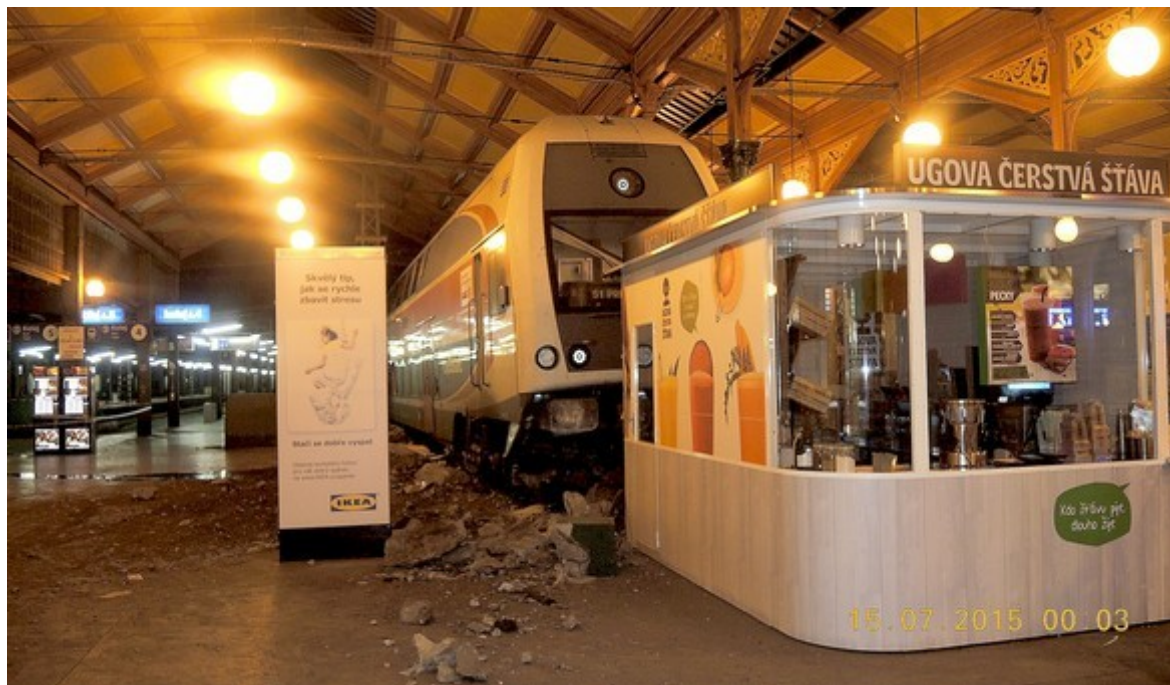
Obr. č. 21: V době vzniku MU ve 23:13:39 h se v kritické části haly v žst. Praha Masarykovo nádraží nenacházely žádné osoby. Zdroj: DI

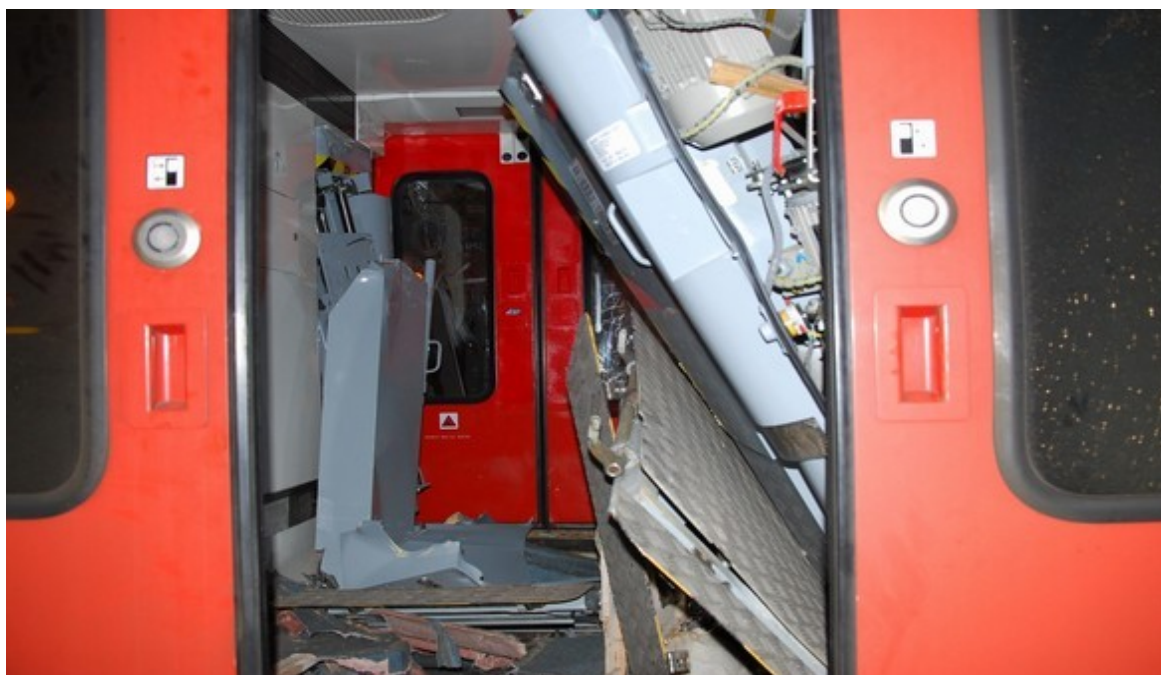
- zdemolované invalidní plošiny v předním nástupním prostoru;
- proražená přepážka mezi invalidním WC a předním nástupním prostorem, včetně destrukcí instalací v ní;

Obr. č. 22: Vlivem jízdy HDV po troskách zarážedla došlo mj. k odtržení zvedací plošiny pro cestující se sníženou schopností pohybu. Zdroj: SŽDC

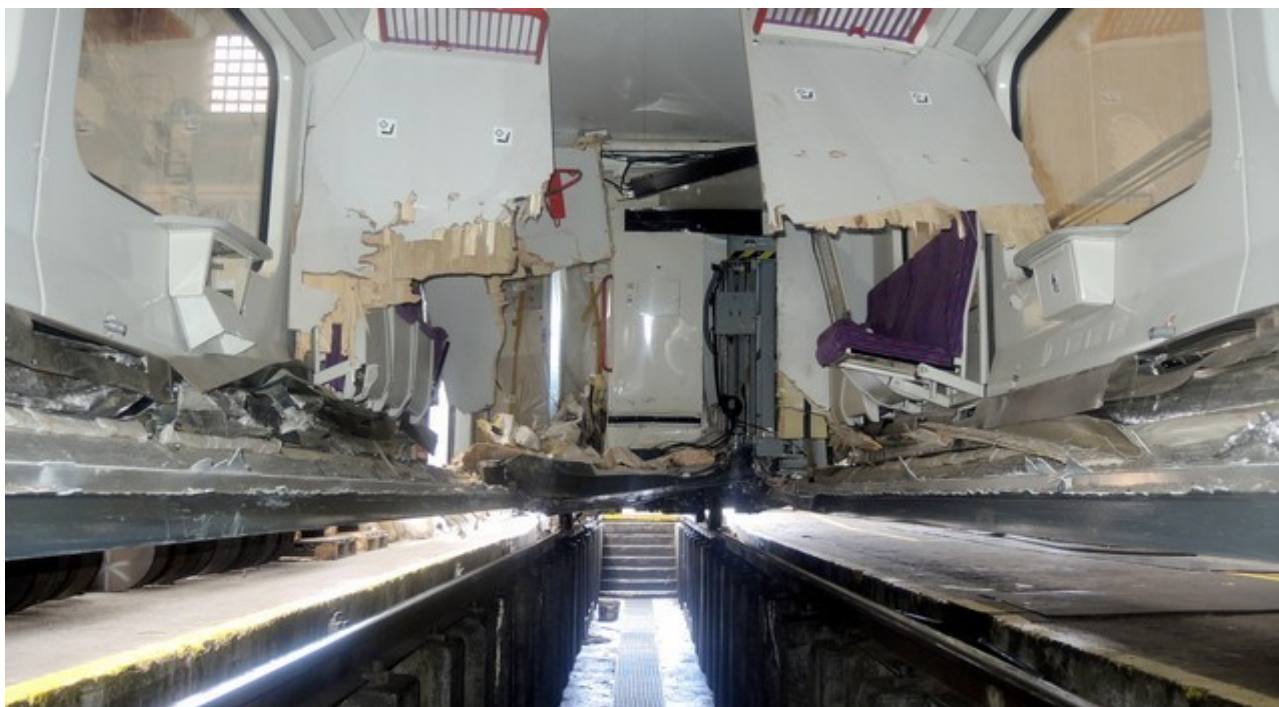
Obr. č. 23: Vlivem jízdy HDV po troskách zarážedla došlo k poškození podlahy a interiéru v dolní části HDV. Při odklízovacích pracích byly poškozené části odstraněny z důvodu umožnění odtahu dotčené vlakové soupravy.

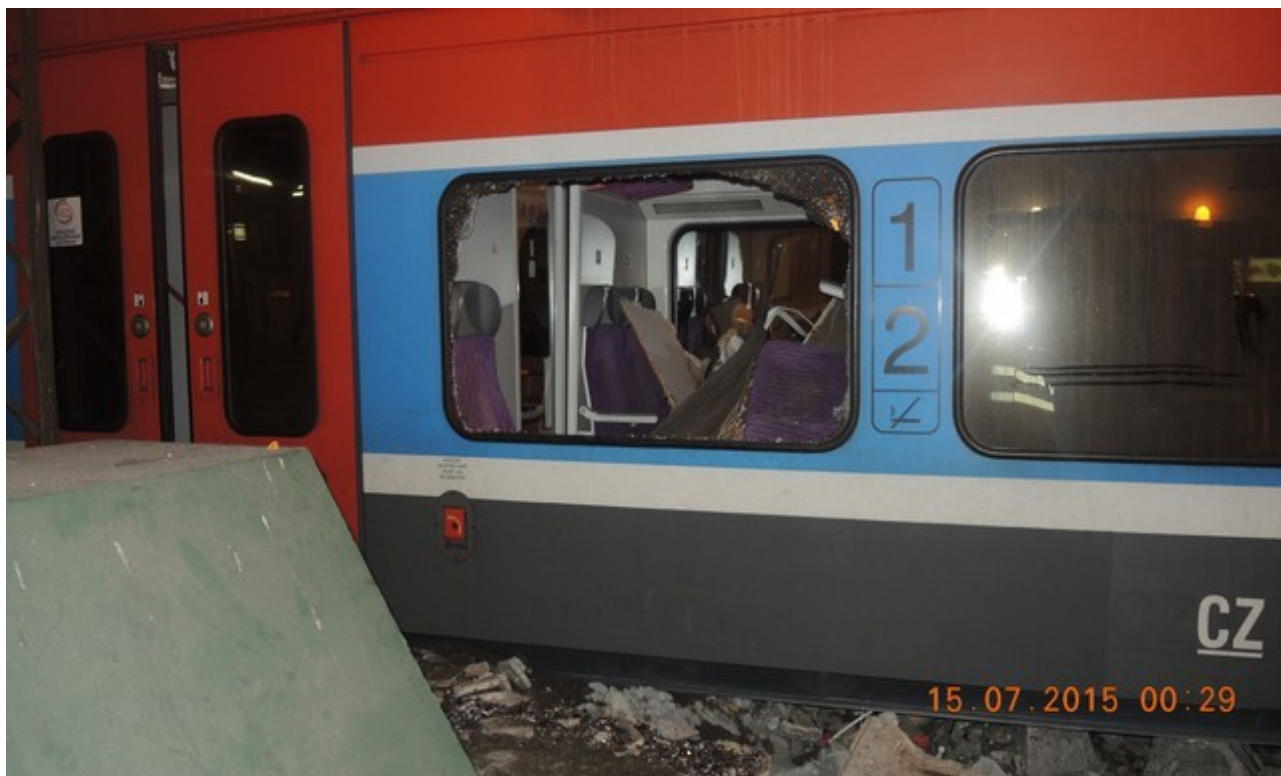
Obr. č. 24: K poškození okna v prostoru pro cestující v HDV došlo vlivem MU.
