## **Závěrečná zpráva o výsledcích šetření mimořádné události**

### **Accident and incident investigation report**

Unsecured movement of the shunting operation with consequent collision with detached rolling stocks, derailment of four rolling stocks and fire at Vlečka – přístav Mělník siding

č. j.: 6-1405/2019/DI

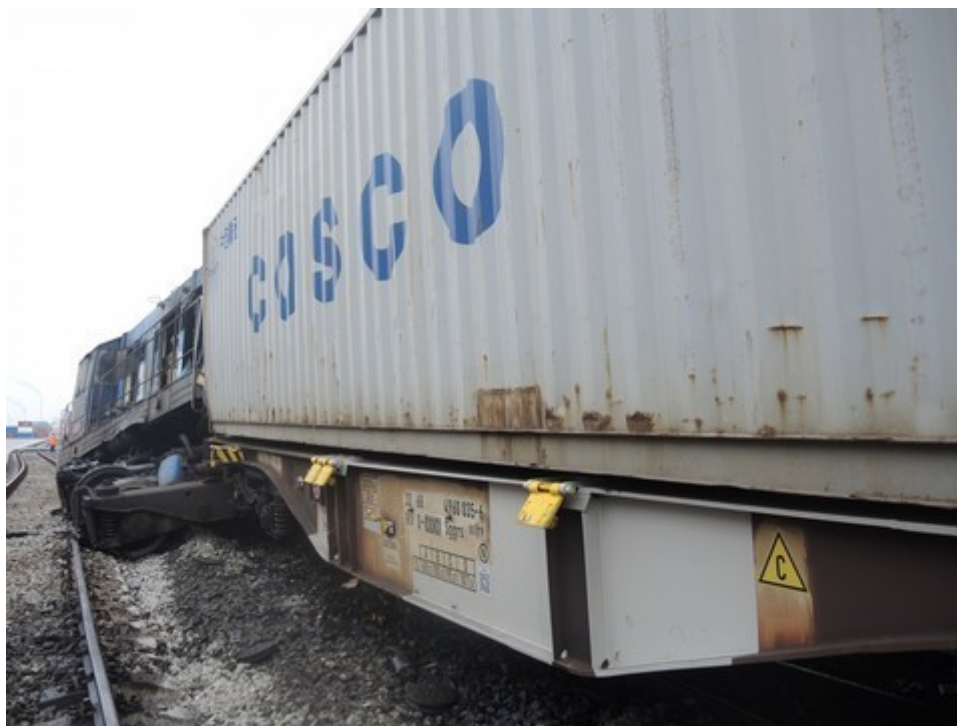
Obr. č. 1: Pohled na místo vzniku MU

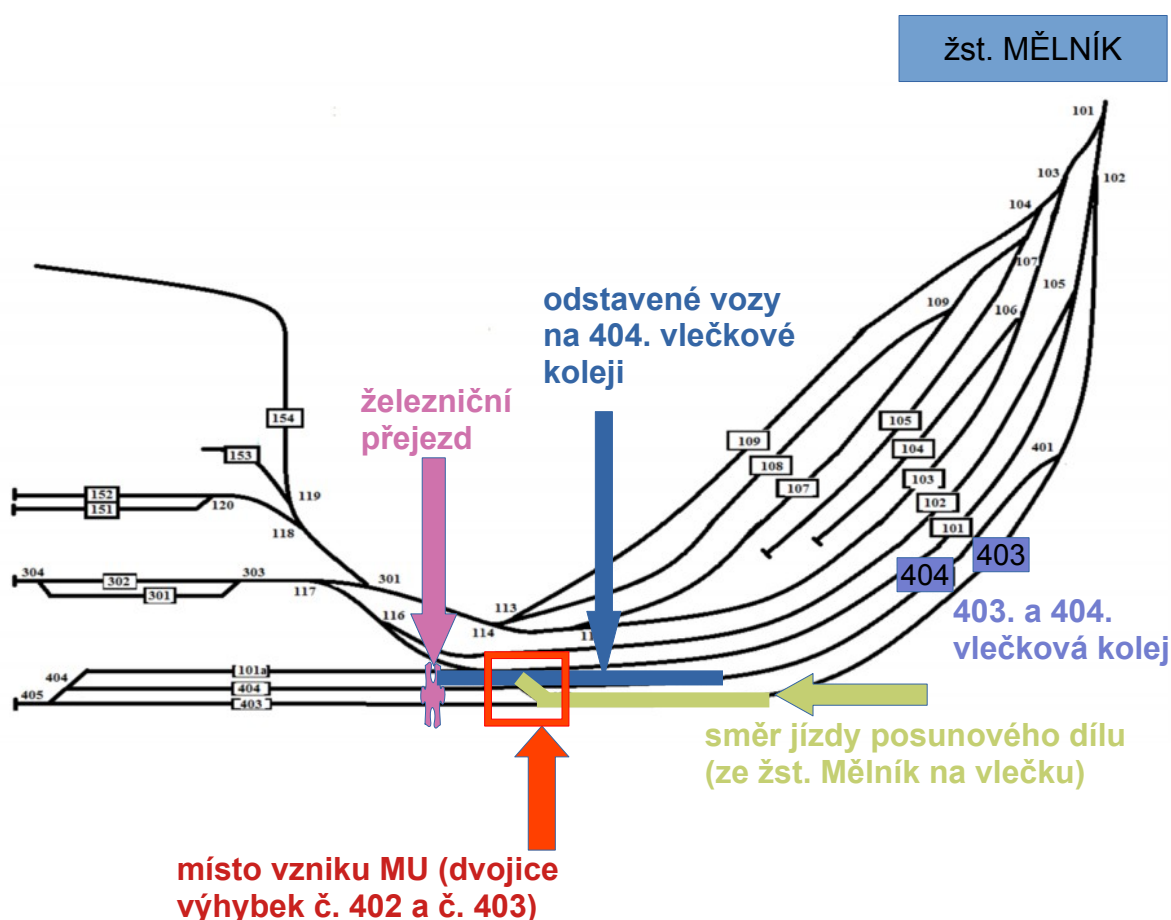
č. 102 a č. 401, viz Obr. č. 2 – tyto výhybky byly postaveny pro jeho jízdu. Na následující výhybce č. 402 (tvořící spolu s výhybkou č. 403 kolejovou spojku mezi 403. a 404. vlečkovou kolejí) došlo k nezajištěné jízdě přes tuto výhybku, která byla nesprávně přestavena. Posunový díl se následně srazil s odstavenými nákladními vozy stojícími na souběžně se nacházející 404. vlečkové koleji, načež došlo k vykolejení HDV a 3 vozů a k požáru HDV.

Obr. č. 2: Schéma místa vzniku MU
