Drážní inspekce
The Rail Safety Inspection Office

Zpráva o výsledcích šetření příčin a okolností vzniku mimořádné události

Srážka vlaku Vleč 87892 s vlakem Os 27823 na dráze železniční,
regionální, v železniční stanici Mirošov

Collision of the freight train No. 87892 with the regional passenger train
No.27823 in Mirošov station

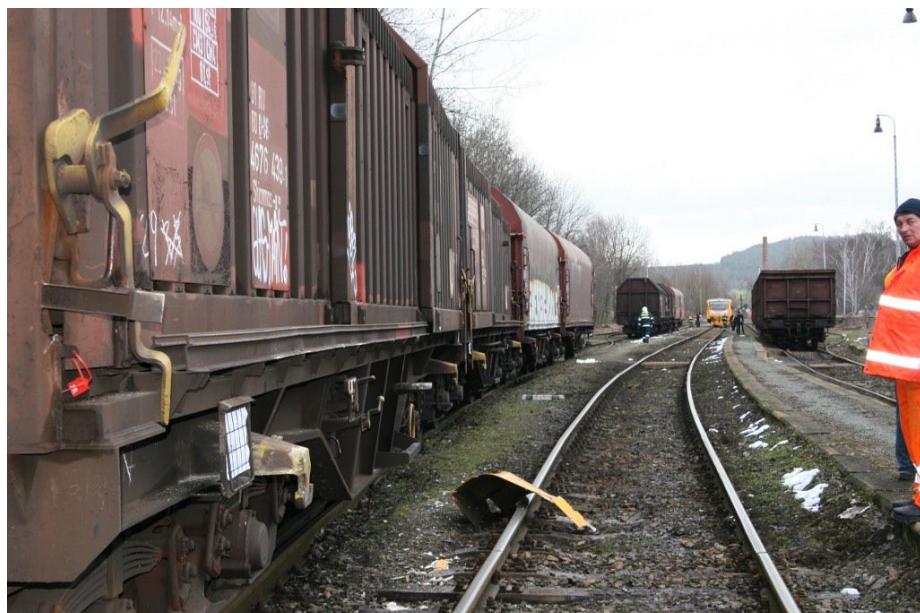
Obr. č. 1: Pohled na místo MU

Dne 5. 2. 2013 v 11:12 h došlo v žst. Mirošov k boční srážce odjíždějícího vlaku Vleč 87892 se zadní částí vlaku Os 27823 stojícím na 1. staniční kolejí.

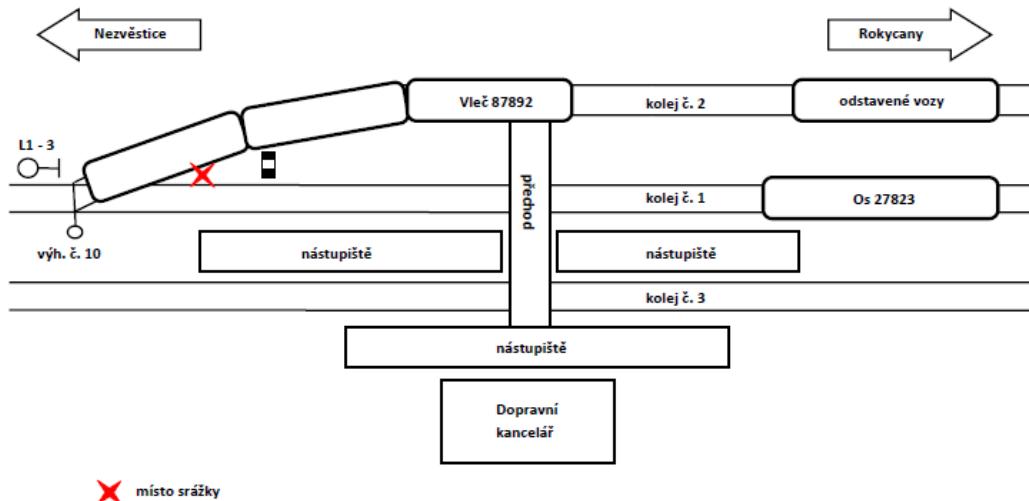
Obr. č. 2: Schéma místa MU.

K mimořádné události došlo na nezvěstickém zhlaví žst. Mirošov. Čelo vlaku Vleč 87892 se nacházelo v prostoru výhybky č. 10, v km 7,826. Vlak Os 27823 se nacházel na 1. staniční kolejí, čelo vlaku bylo vzdáleno 191 m od čela vlaku Vleč 87892. Místo srážky bylo určeno v km 7,810, v prostoru výhybky č. 10, vzdálené 10,5 m od námezníku, který určuje hranice mezi kolejemi č. 1 a č. 2.

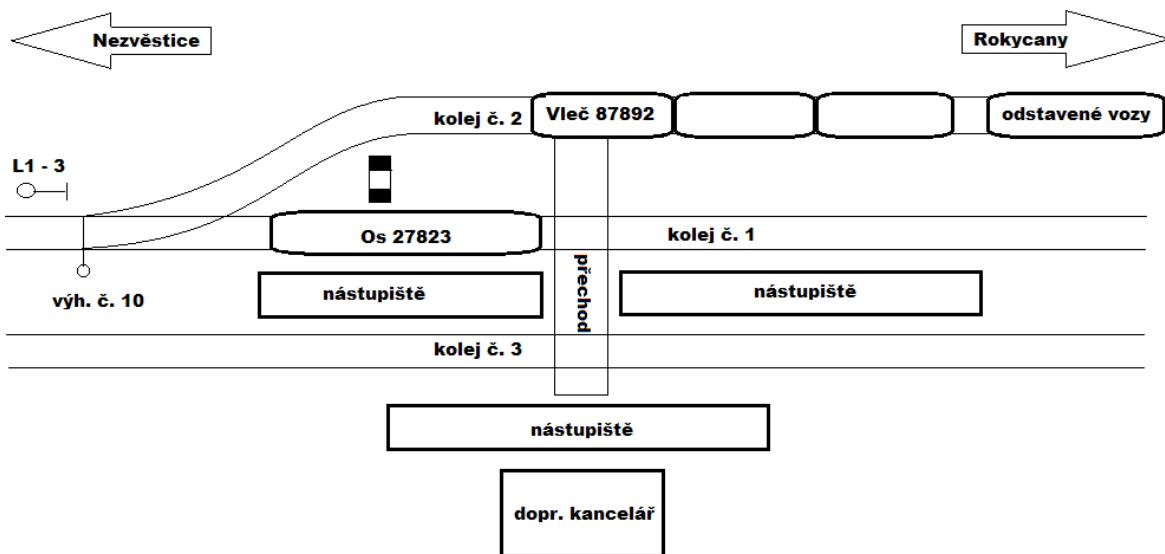
Obr. č. 3: Situace před vznikem MU

Na 2. staniční kolejí žst. Mirošov byl připraven k odjezdu vlak Vleč 87892. Výpravčí provedl přípravu vlakové cesty pro vlak Os 27823 od Příkovic na 1. staniční kolej a z 1. staniční kolejí do Rokycan. Po příjezdu vlaku Os 27823 na 1. staniční kolej měl vlak Vleč 87892 odjet opačným směrem na vlečku Rosso Steel Mirošov (odbočující ze širé trati). Výpravčí proto nařídil dozorkyni výhybek, aby po příjezdu vlaku Os 27823 přestavila výhybku č. 10 pro jízdu vlaku Vleč 87892. Vlak Os 27823 zastavil u nástupiště tak, že neuvolnil zadní námezník mezi 1. a 2. staniční kolejí (konec vlaku byl cca 14 m za námezníkem).

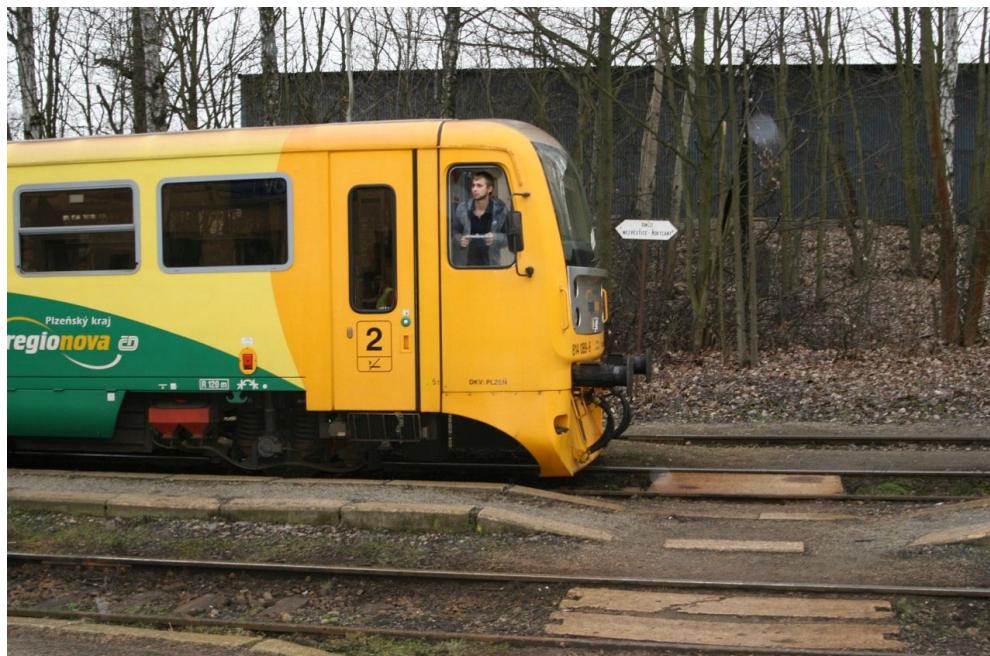
Obr. č. 4: Místo zastavení vlaku Os 27823 před MU (fotografován vlak Os 27831 po obnovení provozu po MU)

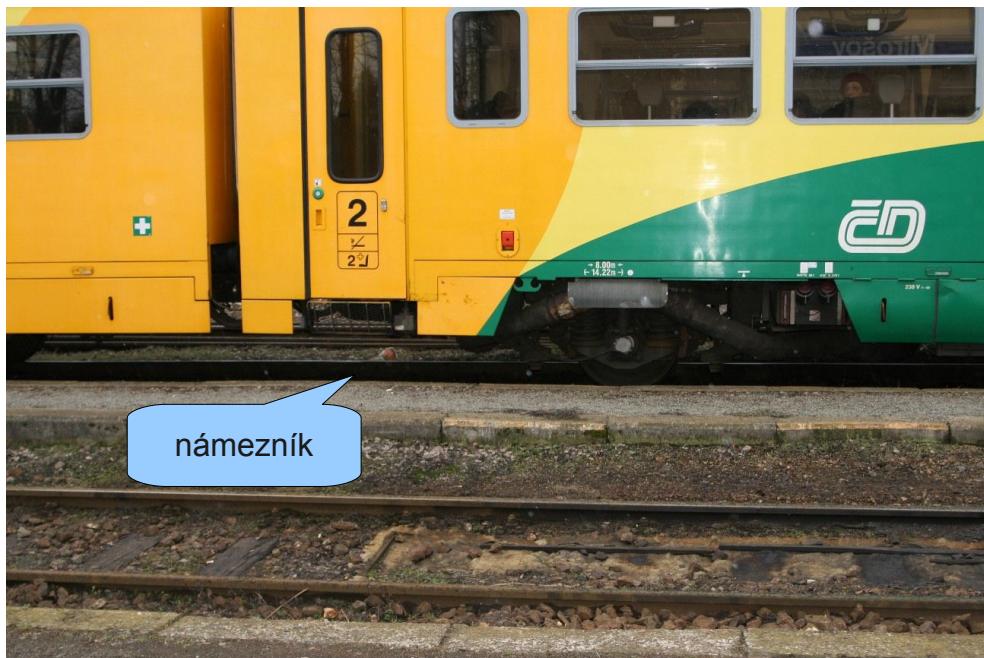
Obr. č. 5: Poloha námezníku mezi 1. a 2. staniční kolejí vůči vlaku Os 27823 (fotografován vlak Os 27831 po obnovení provozu po MU)

Znění celého třetího odstavce čl. 516 je: *“Vlak má ve stanici zastavit tak, aby uvolnil zadní námezník na vzdálenost nejméně 20 m a hranici izolovaného úseku. Vlaky, zastavující pro nástup a výstup cestujících, musí zastavit pokud možno tak, aby všechny vozy s cestujícími byly u zvýšeného nástupiště. U vlaků s přepravou cestujících, kratších než nástupiště, musí strojvedoucí zastavit vlak co nejbliže u výpravní budovy nebo podchodu (lávky), není-li místo zastavení určeno jiným způsobem.“* (Stejně znění má i čl. 3033 předpisu SŽDC D1, Dopravní a návěstní předpis, který bude účinný od 1. 7. 2013 a nahradí v době MU platné předpisy SŽDC (ČD) D1 a SŽDC (ČD) D2.) Strojvedoucí vlaku Os 27823 mohl, s ohledem na délku nástupiště, délku svého vlaku a umístění staniční budovy (čekárny pro cestující), vlak zastavit na takovém místě, aby splnil všechna tři ustanovení tohoto odstavce. V textu předpisu jsou použita slovesa „má“ (uvolnit námezník) a „musí“ (zastavit co nejbliže výpravní budovy). Vzhledem k různé „síle povinnosti“, kterou tato slovesa vyjadřují, je možné si tato ustanovení předpisu vyložit, že prvotní povinností strojvedoucího vlaku s přepravou cestujících, který je kratší než nástupiště, je zastavit vlak co nejbliže výpravní budovy a to i bez ohledu na to, že neuvolní zadní námezník. Takový výklad článku však může narušovat plynulosť provozování drážní dopravy (tj. jednu ze základních povinností provozovatele dráhy) anebo dokonce nepřímo vytvořit podmínky pro vznik MU, tak jako se stalo v případě této MU.

- upravit text článku č. 3033 vnitřního předpisu Dopravní a návěstní předpis SŽDC D1(nový předpis, účinný od 1. 7. 2013) tak, aby byla strojvedoucímu jednoznačně stanovena povinnost uvolnit zadní námezník, pokud je to možné.

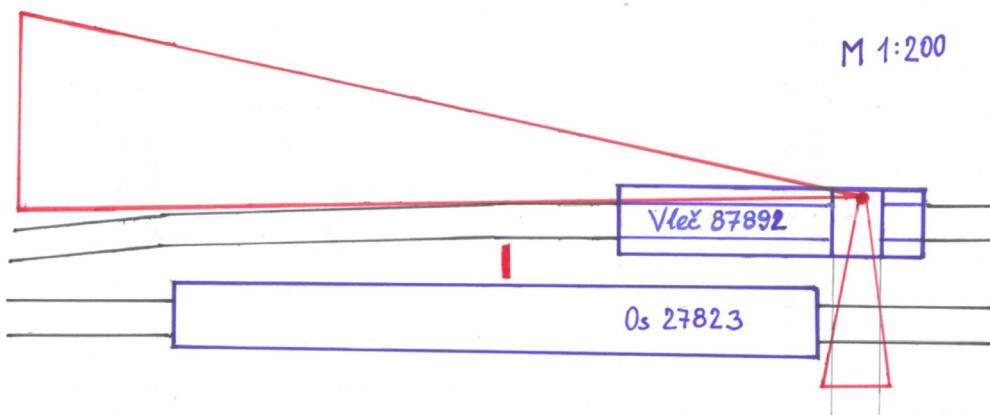
Obr. č. 6: Výhled strojvedoucího vlaku Vleč 87892

Vlak Vleč 87892 byl veden lokomotivou řady 742 dlouhým představkem vpřed ve směru jízdy. Strojvedoucí ovládal lokomotivu ze stanoviště vpravo ve směru jízdy. Dlouhý představek lokomotivy této řady strojvedoucímu značně omezoval výhled na trať.

Strojvedoucí vlaku Vleč 87892 nemohl ze svého stanoviště přes dlouhý představek strojovny vidět zadní část vlaku Os 27823, která tvořila překážku v jeho jízdní cestě. Nemohl ani vidět dozorkyni výhybek, která dávala (podle svého vyjádření) vlaku návěst „Stůj, zastavte všemi prostředky“. Z těchto důvodů nemohl strojvedoucí vlaku Vleč 87892 vzniku MU zabránit.

- stanovit vnitřním předpisem vedoucímu obsluhy vlaku (pokud se nachází za jízdy vlaku na stanovišti strojvedoucího a vlak je veden HDV, jehož konstrukční uspořádání neumožňuje strojvedoucímu řádný výhled na trať – např. HDV řady 742, 770 a 771) povinnost sledovat při odjezdu vlaku ze stanice a při jízdě vlaku, zda je trať volná a zda nejsou vlaku dávány ruční návěsti, zjm. návěst „Stůj, zastavte všemi prostředky“.

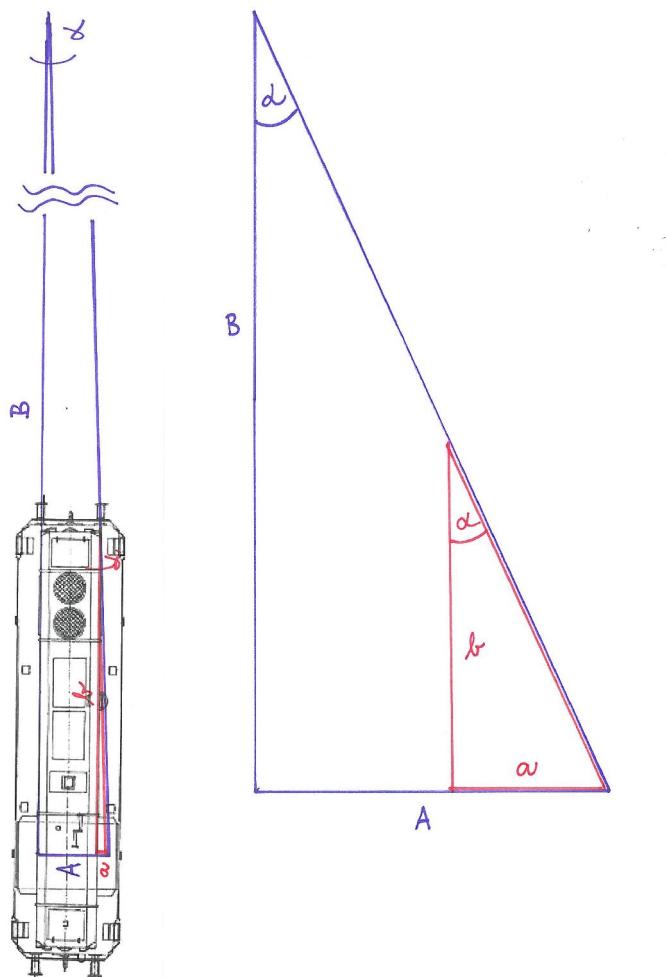
Obr. č. 7: Schéma k výpočtu omezení rozhledu ze stanoviště strojvedoucího HDV řady 742

Cílem analýzy bylo zjistit, na jakou nejmenší vzdálenost před čelem HDV má strojvedoucí možnost spatřit překážku, která se nachází se na levém kolejnicovém pásu, pokud jede HDV řady 742 dlouhým představkem vpřed.

$$B - b = 47,6 - 9,5 = 38,1 \text{ m}$$

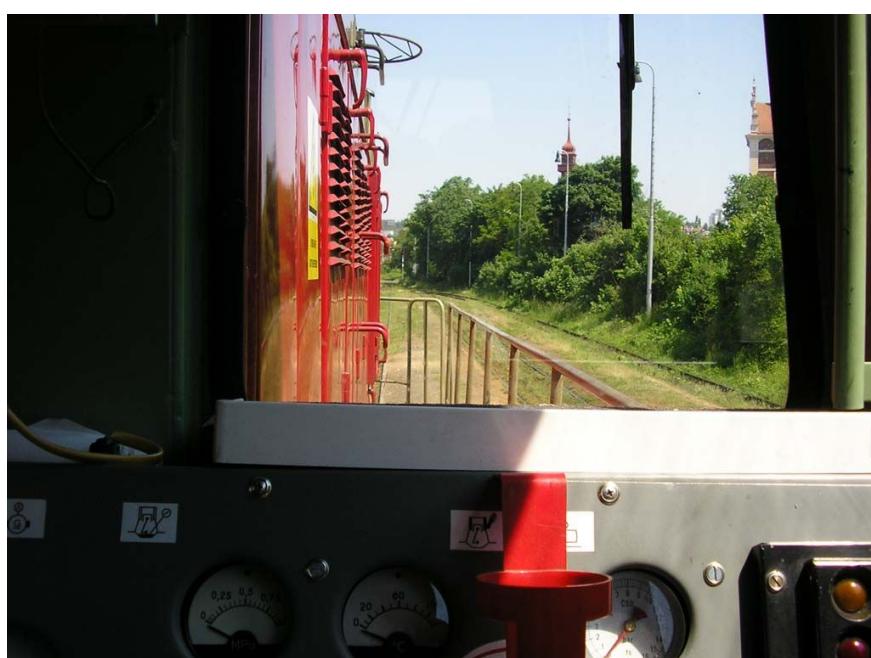
Tato teoreticky vypočtená hodnota byla ověřena i v praxi s HDV řady 742 stojícím na přímé kolejí.

Obr. č. 8: Výhled strojvedoucí ze svého stanoviště při jízdě dlouhým představkem vpřed

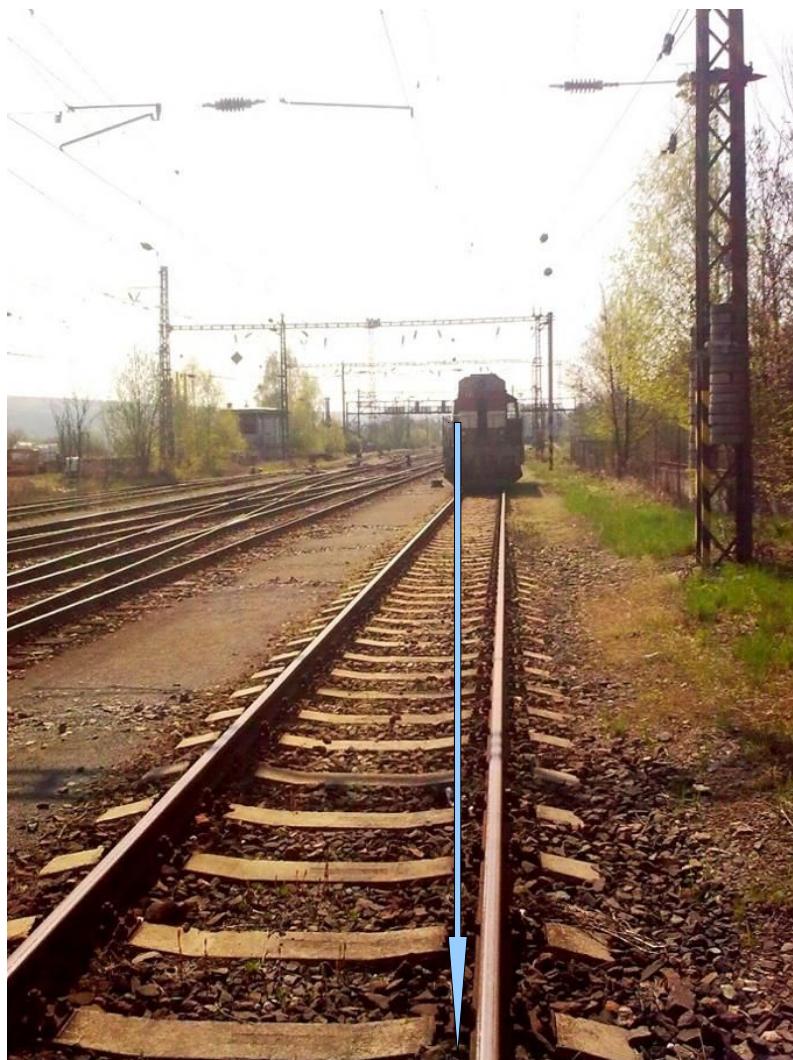
Obr. č. 9: Pohled z místa, kde strojvedoucí může nejblíže od čela HDV vidět překážku na levém kolejnicovém pásu (ve směru jízdy). Toto místo je vzdáleno 38 m od čela HDV.
