The Rail Safety Inspection Office

Accident and incident investigation report

Unsecured movement of the freight train No. 62502 to track, which was occupied
by the shunting operation at Most nové nádraží station

Monday, 11th March 2019

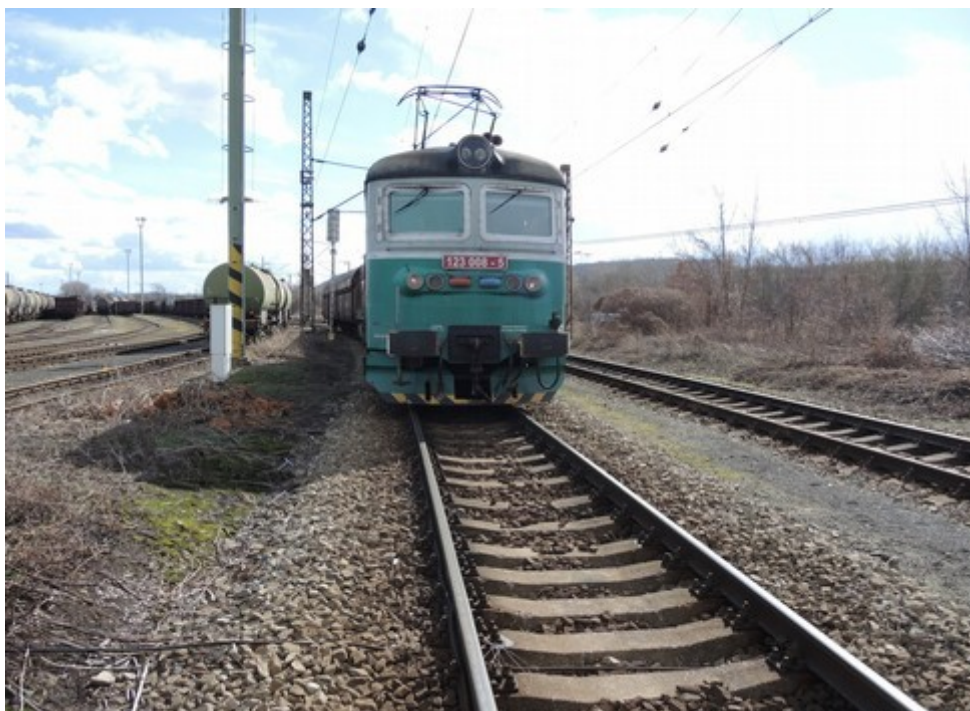
Obr. č. 1: Pohled na čelo vlaku Pn 62502 po vzniku MU

Na 37. SK v km 2,856, tj. 29,7 m za cestovým návěstidlem Lc37 (km 2,826) a 39,6 m od čela posunového dílu stálo čelo vlaku Pn 62502 označené návěstí „Začátek vlaku“. Zadní čelo posledního vozu bylo označeno návěstí „Konec vlaku“:

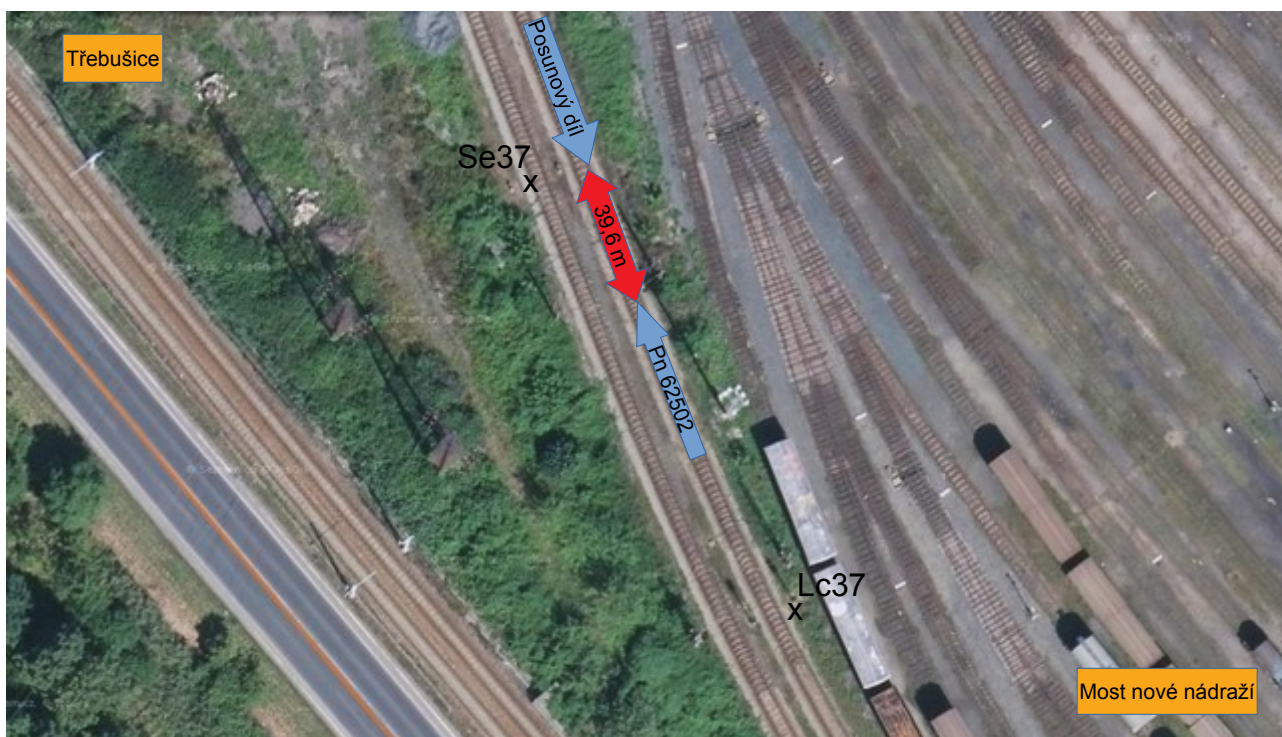
Obr. č. 2: Schéma místa vzniku MU

Na 37. SK v km 2,894, tj. 17,3 m před seřaďovacím návěstidlem Se37 (km 2,877) a 39,6 m od čela vlaku Pn 62502, stálo čelo posunového dílu.

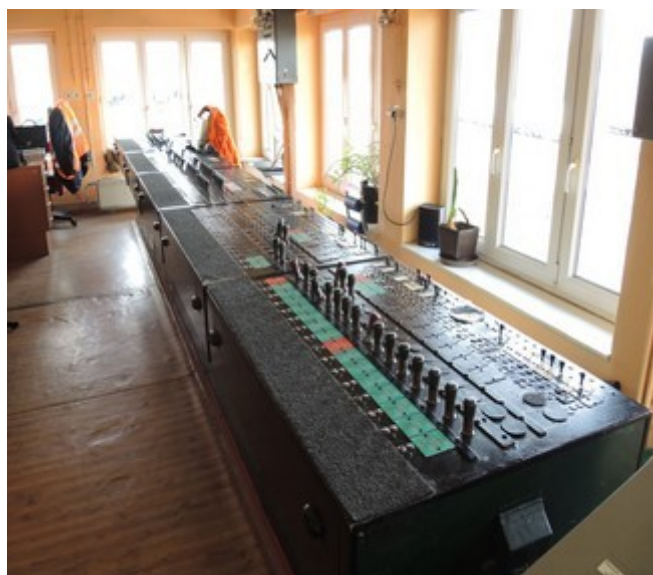
Uspořádání ovládacích prvků na ovládacích pultech SZZ na St 5 bylo přehledné a umožňovalo jejich bezpečnou a bezproblémovou obsluhu (obr. č. 4).

Obr. č. 4: Ovládací panely stavědlového elektrodynamického přístroje: levá část zahrnuje řadiče výhybek, výkolejek a část řadičů seřadovacích návěstidel, v pravé části jsou umístěny řadiče cestových a seřadovacích návěstidel a řadiče souhlasů.

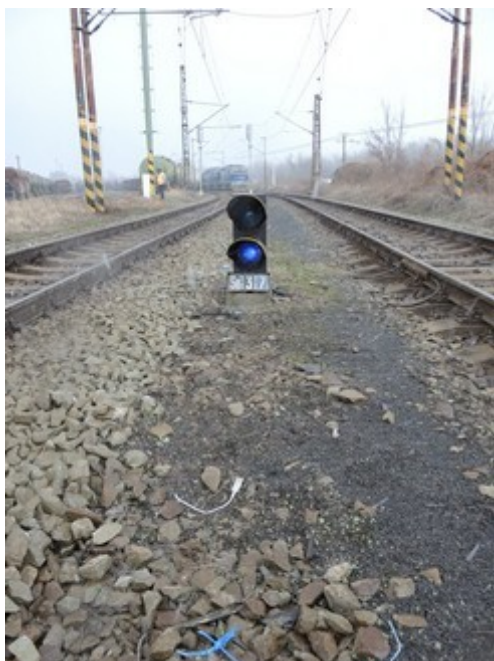
Vpravo vedle 37. staniční koleje za cestovým návěstidlem Lc37 bylo v km 2,877 umístěno trpasličí světelné seřaďovací návěstidlo Se37. Mělo platné a nepoškozené označení modrým označovacím štítkem s bílým nápisem. Na návěstidle svítila návěst „Posun zakázán“ a jeho viditelnost byla zjištěna na vzdálenost 180 m.

přezkoušení činnosti, přeměření napětí a izolační stav seřadovacího návěstidla Se37 (obr. č. 5, 6) a bylo provedeno přezkoušení předání souhlasu mezi St 1 a St 5. Výsledkem komisionální prohlídky byl závěr, že zařízení vykazovalo řádnou činnost a jeho stav nemohl přispět k příčině vzniku MU.

Obr. č. 5: Se 37 s návěstí „Posun zakázán“
Zdroj: DI

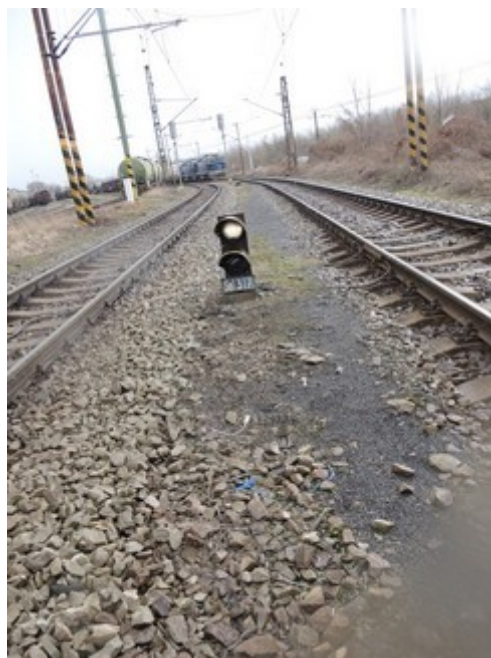
Obr. č. 6: Se 37 s návěstí „Posun dovolen“
Zdroj: DI
