The Rail Safety Inspection Office

Závěrečná zpráva o výsledcích šetření mimořádné události

Nezajištěná jízda (ujetí) 32 drážních vozidel z vlečky KERACLAY Nehvizdy do železniční stanice Mstětice s následným vykolejením, střetnutím s osobním automobilem na železničním přejezdu P3613 a srážkou s budovou stavědla St. 1 a stožáry trakčního vedení

Accident and incident investigation report

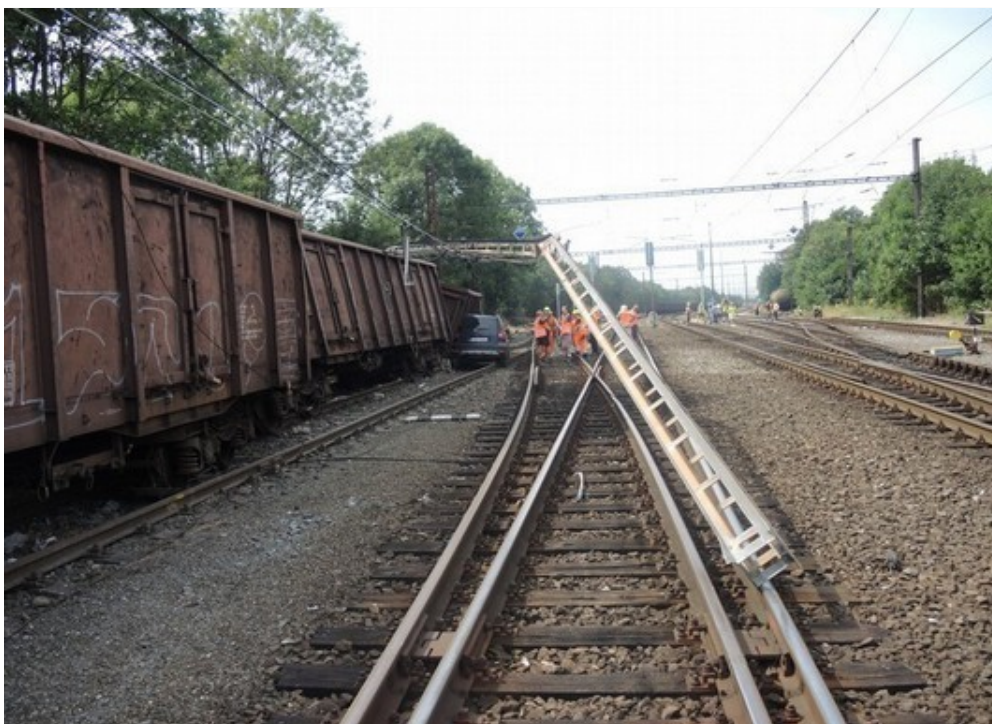
- trakční vedení v prostoru čelákovického zhlaví bylo nad 2. kolejí poškozeno a nad 1. kolejí a směrem na 3. SK bylo poškozeno významně, zcela vychýleno, částečně přetrháno, zatíženo výše uvedeným příčným břevnem;

Obr. č. 3: Pohled na poškozené trakční vedení, vykolejená DV a poškozený osobní automobil
Zdroj: DI

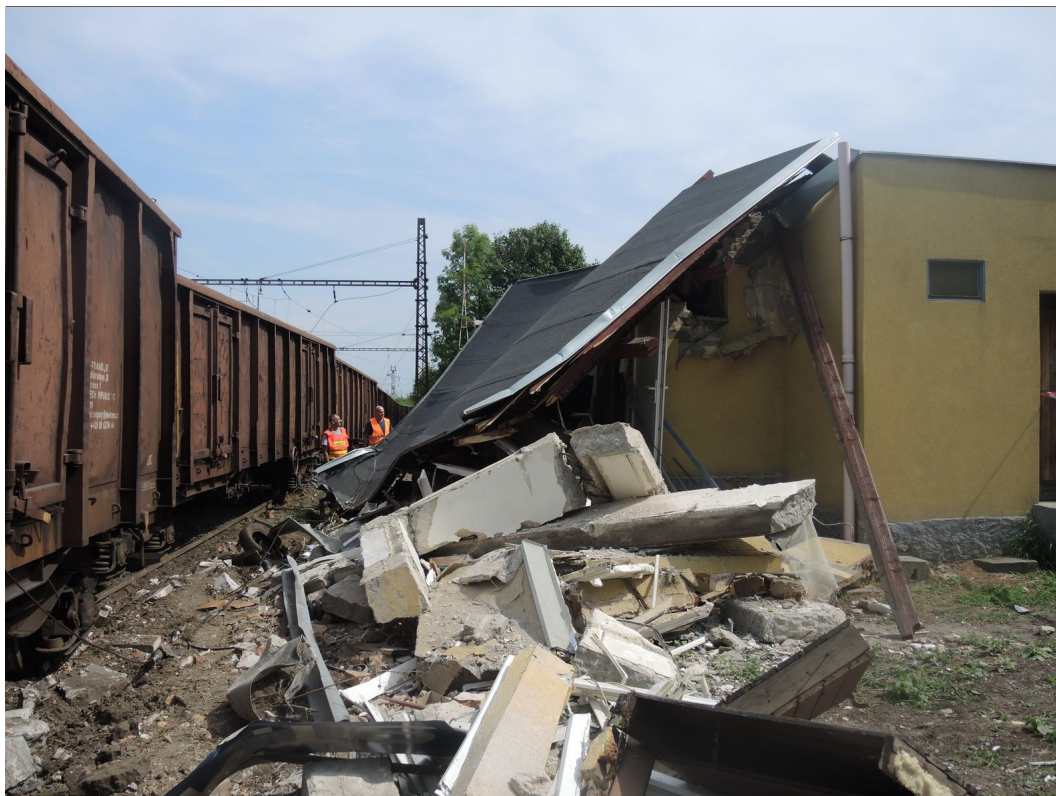
Po přibližně 2,5 dnech (60 hodinách) dne 14. 8. 2020 v 8:58:58 h došlo ke vzniku MU, kdy se předmětná souprava 32 nákladních vozů stojící na spádu 7 až 22 ‰ rozjela směrem do žst. Mstětice, kde prvních 7 z nich vykolejilo přes výkolejku Vks1 a následně došlo v 9:03:16 h ke střetnutí vykolejených vozů s osobním automobilem na železničním přejezdu P3613, ke srážce s objektem St. 1 žst. Mstětice, srážce se stožáry trakčního vedení č. 11 a 11A a k poškození trakčního vedení tamtéž.

Obr. č. 4: Objekt zničeného stavědla St. 1 žst. Mstětice

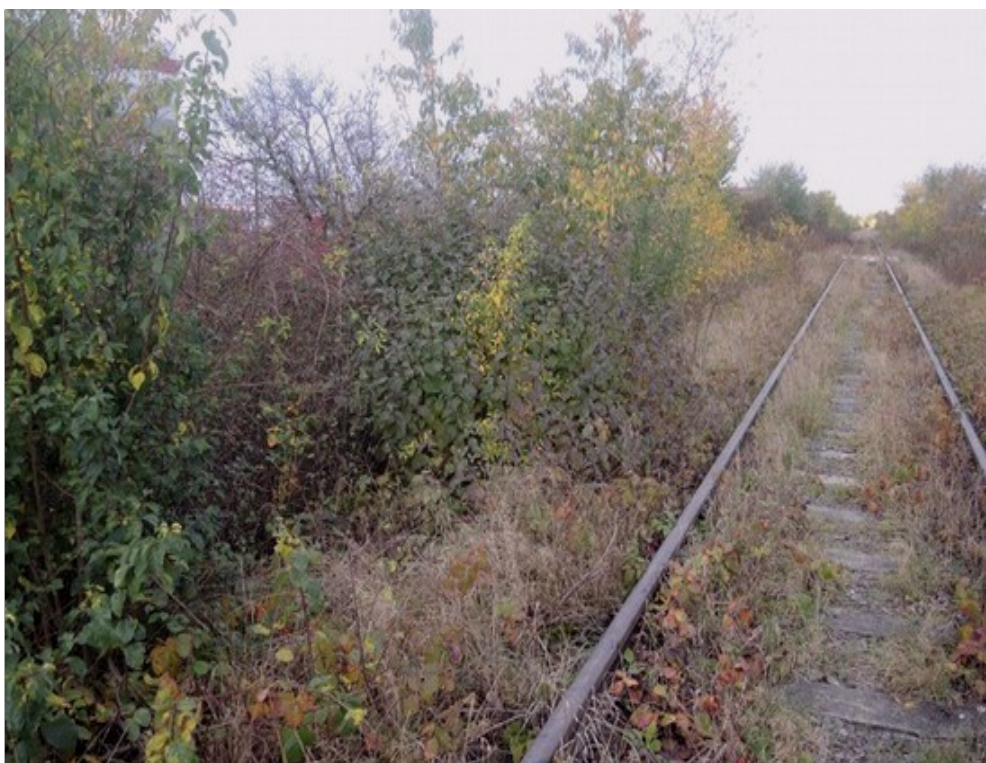
manipulační koleji č. 1 nebyl po celé délce zajištěn volný schůdný a manipulační prostor pro bezpečný pohyb zaměstnanců v rozporu s čl. 102 vlečkového předpisu a také s § 11 vyhlášky č. 177/1995 Sb. a ustanoveními ČSN 73 6320. Bezprostřední okolí a místy i prostor vlečkové koleje byly silně zarostlé travou, ostružiním a místy i náletovými křovinami.

Obr. č. 5: Chybějící volný schůdný a manipulační prostor podél vlečkové manipulační koleje č. 1

Drážní inspekce považuje za nutné upozornit na **nevyhovující stav vlečkové manipulační koleje č. 1** a bezprostředního okolí, kdy byl téměř znemožněn bezpečný pohyb zaměstnanců podél odstavených drážních vozidel (např. při obcházení soupravy odstavených vozů), byť míru vlivu původně vzrostlé a jízdou DV na temenech kolejnic rozdrčené vegetace (trávy a ostružiní) na součinitel smykového tření, a tedy i na brzdicí účinek uzamykatelné podložky a náprav DV, nebylo možné provedenými pokusy stanovit a na základě dalších zjištění (brzdicí účinek ruční brzdy vozů s prošlou revizní lhůtou, resp. i vozů dlouhodobě odstavených, se může snížit až na cca 1/3 brzdicího účinku deklarovaného nápisy na voze, viz Technická zpráva VÚŽ) lze říci, že jeho vliv nebyl v tomto případě rozhodující. Zjištěné nedostatky byly i v neoznačení železničních přejezdů výstražnými kříži.

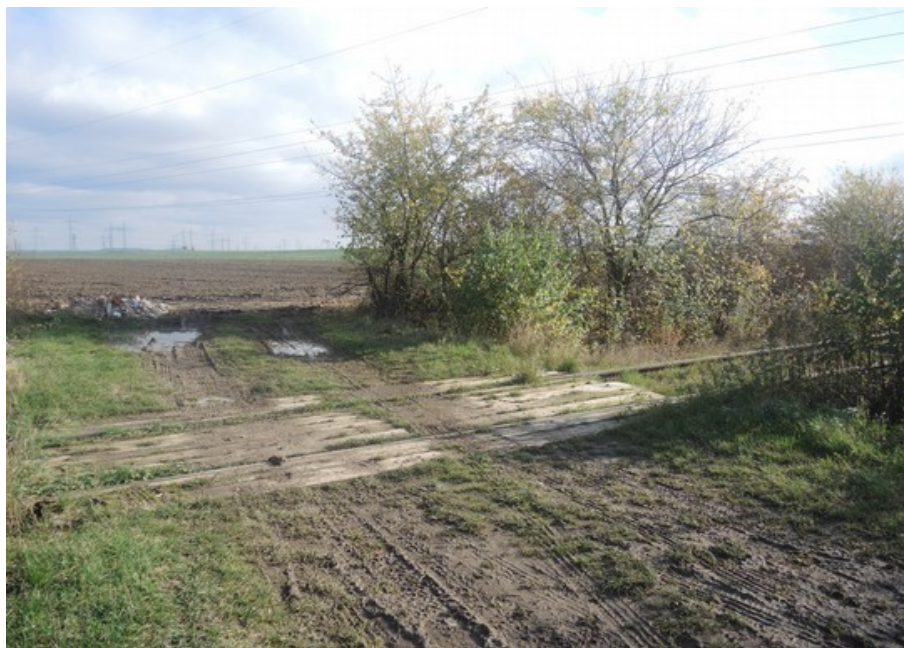
Na vlečkové manipulační koleji č. 1 se nacházel v km 0,520 vlečky železniční přejezd, který byl uveden i ve vlečkovém předpisu (s označením P10826). Tento železniční přejezd nebyl označen výstražnými kříži v rozporu s ustanovením § 3 odst. 1 vyhlášky č. 177/1995 Sb. – provozovatel vlečky v průběhu září 2020 uvedl, že odcizení výstražných křížů zjistil při prohlídce dne 29. 5. 2020 a přislíbil do září 2020 zajistit nápravu. V průběhu listopadu 2020 výstražné kříže při dodatečné dokumentaci nalezeny nebyly. Ze stop na místě bylo přítom zřejmé, že tento přejezd bývá pojížděn silničními vozidly (viz obr. č. 6 – stav k listopadu 2020). Přes toto popsané místo ujížděly i vozy při MU popisované v této zprávě.

Obr. č. 6: Chybějící označení železničního přejezdu v km 0,520 výstražnými kříži

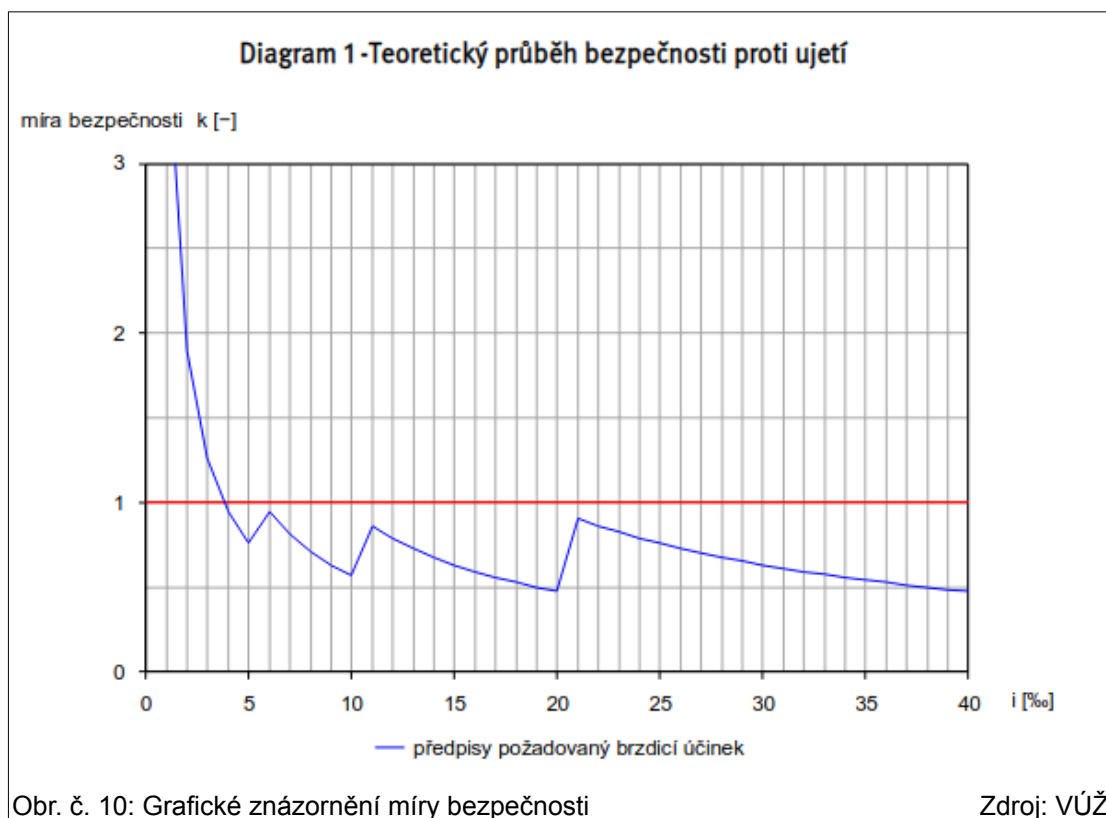
Pro bezpečné odstavení vozidel musí být hodnota míry bezpečnosti proti ujetí vyšší než jedna. Vypočtené hodnoty míry bezpečnosti proti ujetí jsou znázorněny na Diagramu 1.

Tento zcela teoretický výpočet ukazuje, že postup podle platných předpisů zaručuje bezpečné odstavení vozidel pouze do hodnoty sklonu $i = 3 \text{ ‰}$. Protože však brzdící váha odstavovaných vozidel nenarůstá spojitě, vypočítali jsme hodnoty míry bezpečnosti proti ujetí pro čtyři různé soupravy.

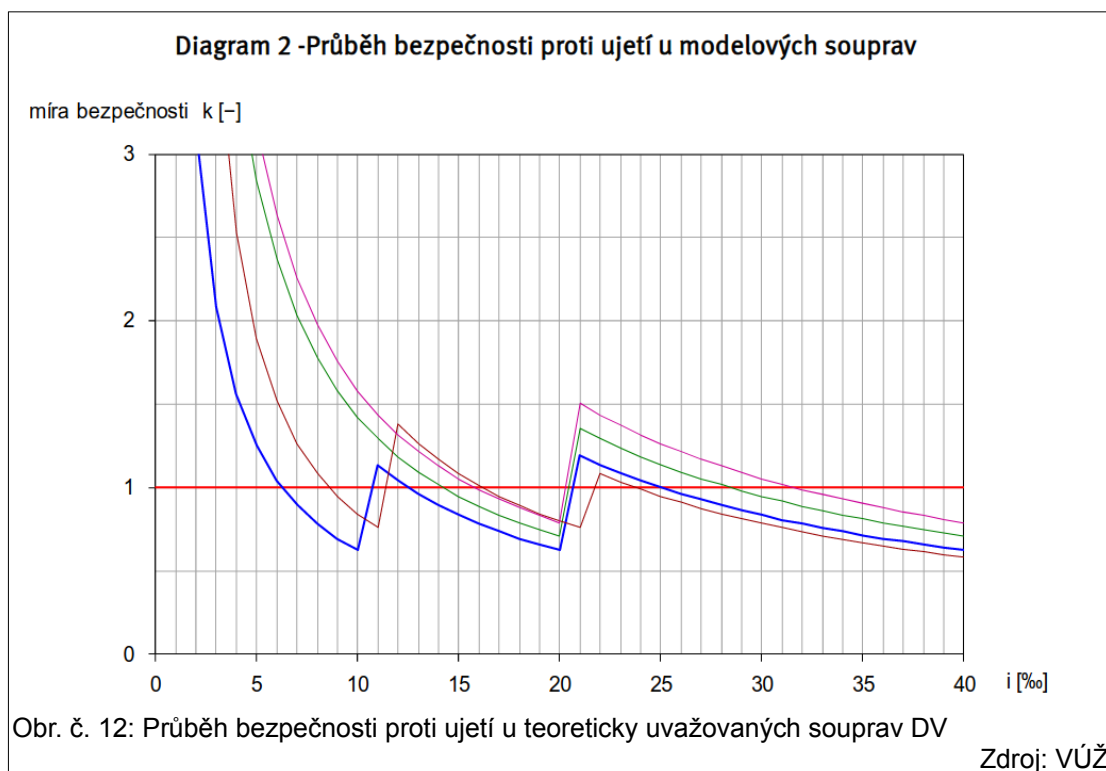
Průběh míry bezpečnosti „ k “ u nehodové soupravy jsme na Diagramu 2 zvýraznili tučnou modrou čarou (souprava 1). Je patrné, že pro bezpečné zajištění soupravy 32 vozů na vlečce KERACLAY proti ujetí by muselo být utaženo více ručních brzd, než stanovují platné předpisy.

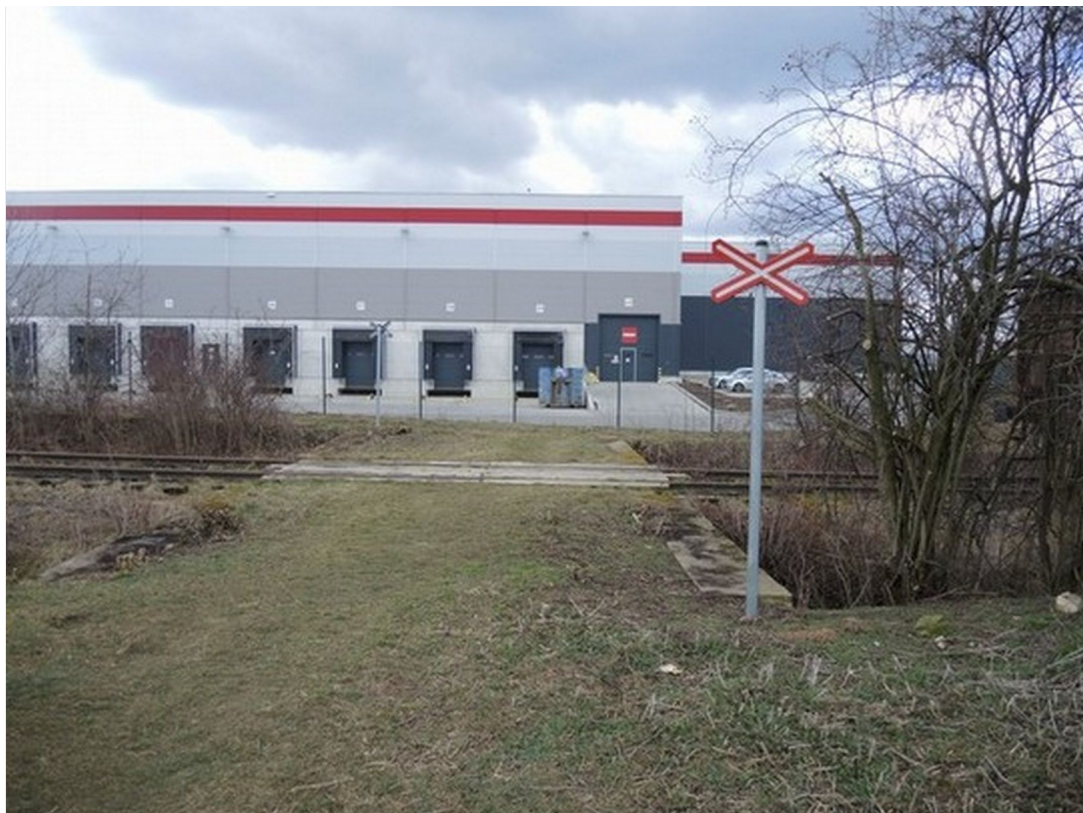
DÚ následně provedl další státní dozor týkající se železničních přejezdů na vlečce. K tomuto se DÚ mj. vyjádřil: „*Drážní úřad provedl dne 17. 12. 2020 následný státní dozor se zaměřením na vybavení přejezdu v km 0,520, přechodu v km 1,200 a přejezdu v km 2,535. Bylo zjištěno, že výstražné kříže byly provozovatelem dráhy – vlečky doplněny.*“ V tomto případě je třeba správně uvést, že výstražné kříže doplnil vlastník vlečky, společnost Keraclay.

Obr. č. 13: Doplněný výstražný kříž na jednom z železničních přejezdů na vlečkové manipulační koleji č. 1
Zdroj: DI
