The Rail Safety Inspection Office

Accident and incident investigation report

Fracture of the point blade of the switch, derailment, re-railing and unsecured
movement of the regional passenger train No. 4817 at the
Náměšť nad Oslavou station

Wednesday, 3rd March 2021

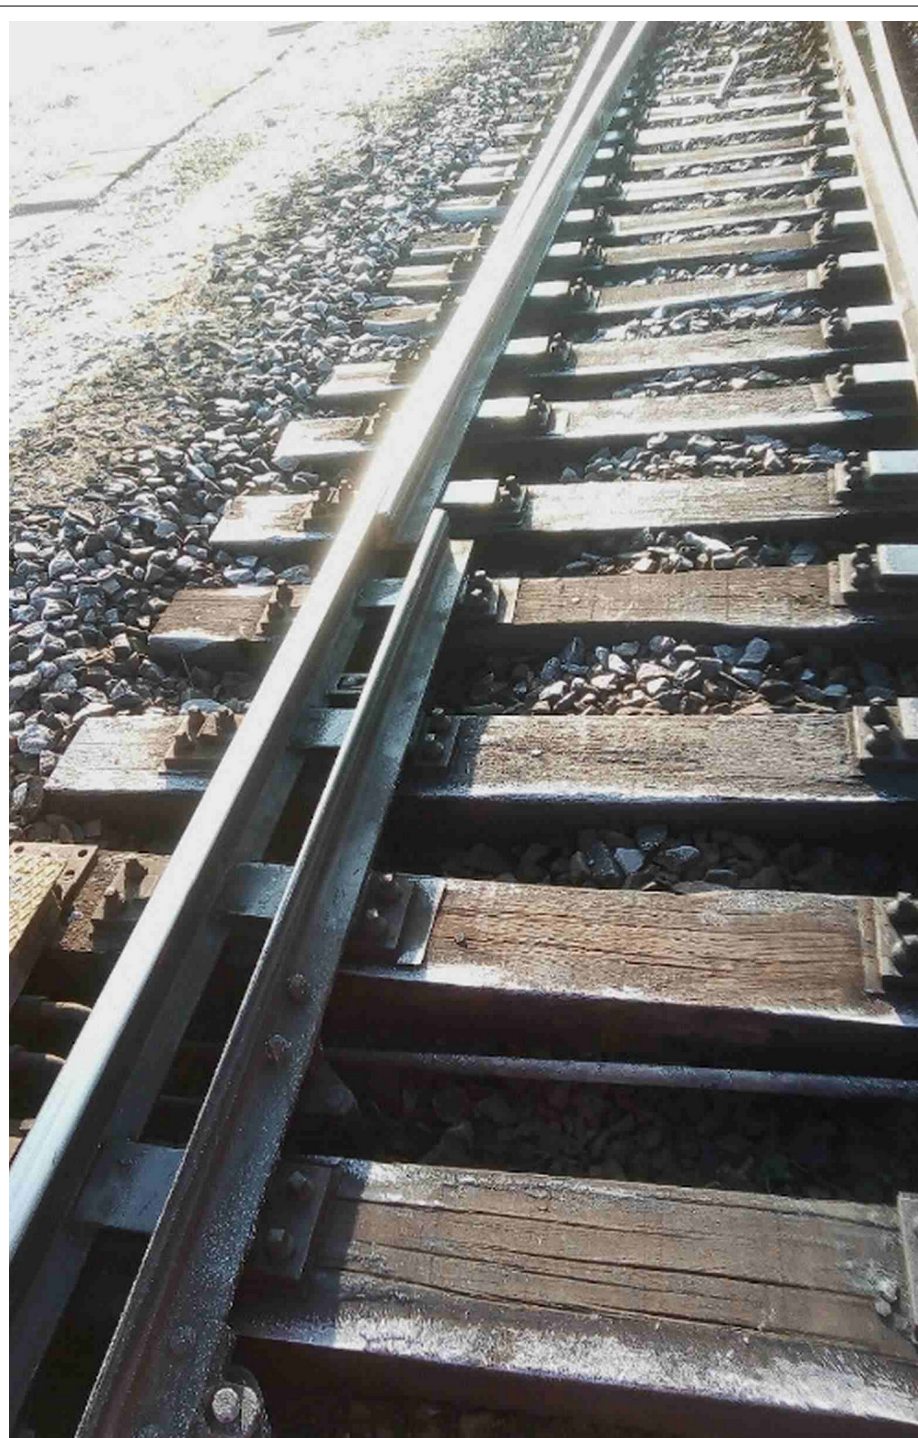
Při jízdě předchozího vlaku Os 4802 přes výhybku č. 12, případně nejpozději při jejím následném přestavování, došlo k úplnému lomu levého jazyka, který nastal ve vzdálenosti 2,75 m od jeho hrotu. Jeho přední část se odlomila a zůstala připojená k závěru výhybky a při přestavení odlehla od opornice, zbývající část levého jazyka ale neodlehla od opornice, protože na ní z důvodu lomu nemohla působit přestavná síla. Došlo tak k nežádoucí situaci, kdy byly oba jazyky výhybky č. 12 současně přilehlé k opornicím – zbylá část levého jazyka zůstala přestavena v poloze pro jízdu do odbočky, a zároveň pravý jazyk byl přestaven pro jízdu přímým směrem (viz Obr. č. 2).

Obr. č. 2: Stav levého jazyka a výhybky č. 12 po MU

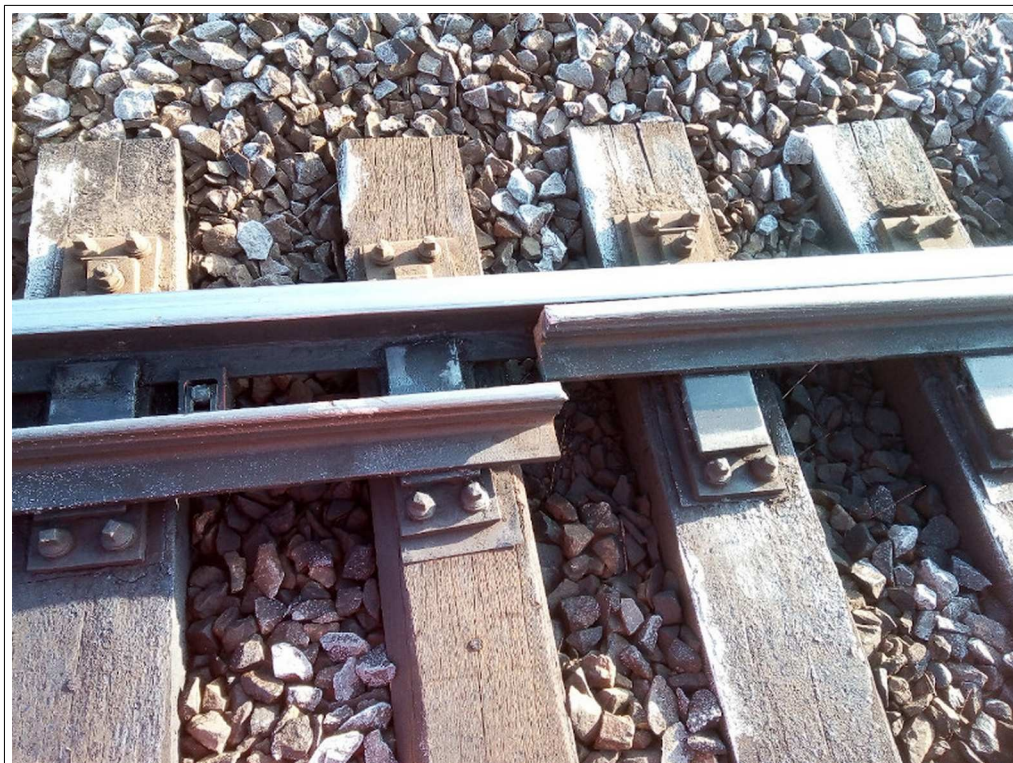
Vlak Os 4817 při jízdě proti hrotům jazyků narazil do zbylé části levého jazyka výhybky, který zůstal přestaven v poloze pro jízdu směrem na 3. SK, tedy do odbočky. Došlo k najetí a naskočení kol na tento jazyk a chvilkové jízdě vlaku oběma směry naráz. Pravá kola vlaku Os 4817 postupně vykolejila vpravo ve směru jízdy, přešplhala přes pravý jazyk výhybky a dále propadla v místech, kde nákolky dosedly na temeno hlavy pravé opornice. Levá kola vlaku nepřešplhala přes přilehlou část levého jazyka a došlo tak k přesměrování

jízdy vlaku Os 4817 na 3. SK. Všechny nápravy vlaku tak po tomto mechanismu násilného přeskokování pravého jazyka, který měl původně vést soupravu vlaku přímým směrem, pokračovaly v nezajištěné jízdě odbočným směrem na 3. SK.

Obr. č. 3: Lom jazyka výhybky č. 12, stav po jízdě vlaku Os 4817

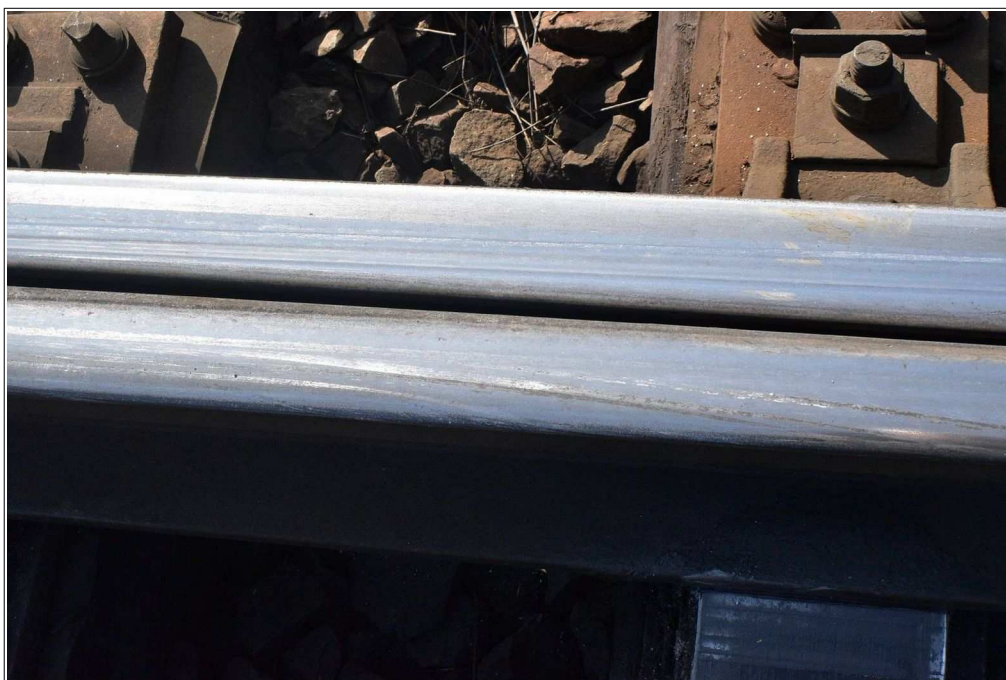
Obr. č. 4: Stopy po šplhání kol na pravý jazyk výhybky č. 12

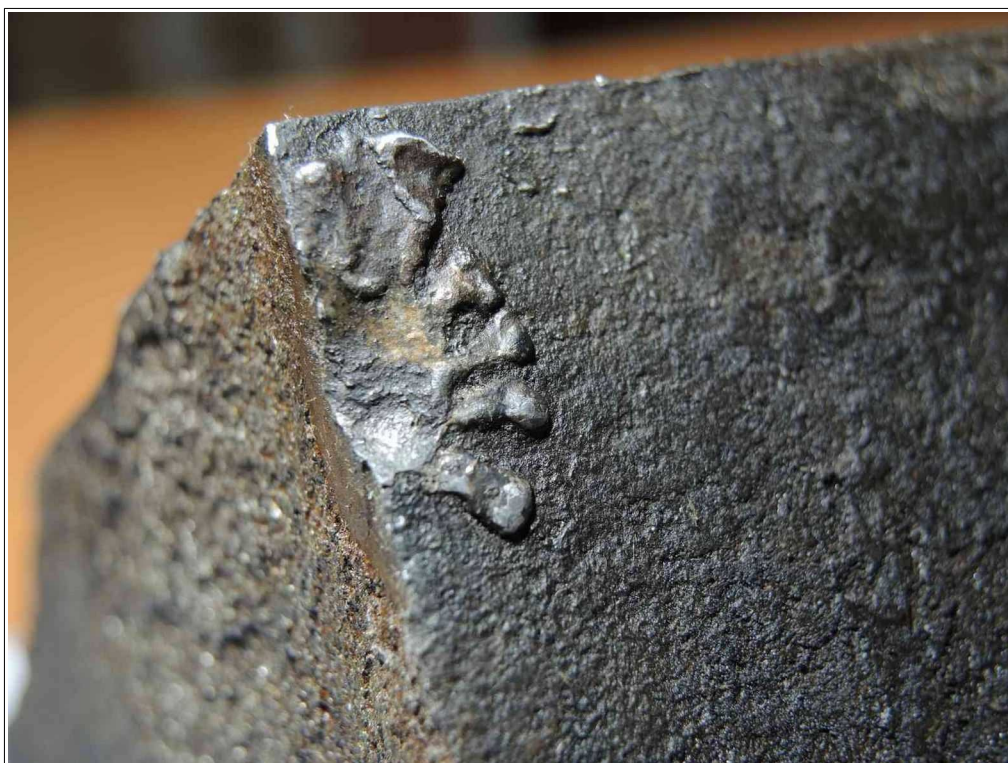
Ve dně vady na spodní stěně paty došlo k iniciaci několika dílčích únavových trhlin. Jejich šíření a postupné propojování probíhalo v oblasti tepelného ovlivnění mikrostruktury materiálu v patě kolejnice. Je zřejmé, že příčinou iniciace a rozvoje únavového porušování byl vrubový účinek vady spolu se změněnou mikrostrukturou materiálu.

- V místě iniciace únavového lomu v patě kolejnice byla nalezena výrazná vada a s ní spojená tepelně ovlivněná zóna, se změněnou mikrostrukturou. Vznik této vady je zcela jednoznačně technologickou nekázní a nalezená vada významným způsobem ovlivnila vznik únavové poruchy jazyku.

Obr. č. 5: Detail vady na spodní straně paty jazyka výhybky č. 12

1. u jazyků, které se do nových nebo provozovaných výhybek montují samostatně jako nový nebo užitý náhradní díl, zajistit před jejich vlastní instalací očištění a provedení pečlivé kontroly jejich povrchu pohledem, a to ze všech stran včetně spodní strany paty, aby se zabránilo možnosti montáže povrchově poškozeného jazyka do nové nebo provozované výhybky;

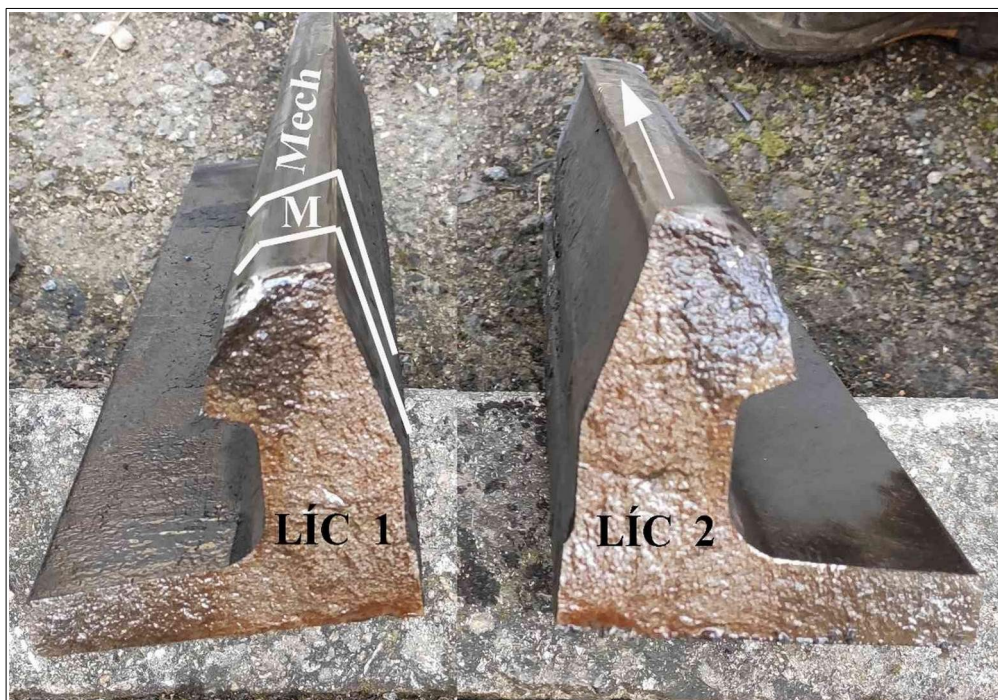
- „K lomu došlo v opracované části jazyka.
- Na obou protilehlých lomových plochách se vyskytují lokalizovaná mechanická poškození od okolů najíždějících na temeno jazykové kolejnice s typickými deformačními natrženinami povrchové vrstvy ve fázi dolomení, ve spodní části paty je pak evidentní výrazný korozní důlek nacházející se ve vzdálenosti přibližně 20 mm od vnitřního okraje paty s přítomností radiální iniciační trhliny s úhlem sklonu cca 60° ve směru k opornici...

- Lomová plocha vykazuje – vyjma oblasti dolomení – prakticky v celém rozsahu souvislý křehkolomový charakter bez výraznějších výstupků (hřebenů). Vzhledem ke způsobu cyklického provozního namáhání jazyka a zároveň při zohlednění lokalizace místa iniciace lomového porušení s umístěním proti hlavním působícím silám v diagonálním směru na patě jazykové kolejnice lze předpokládat, že iniciace a rozvoj příčné magistrální trhliny (dále jen „trhlina“) mohly probíhat s postupujícím korozním působením, které lze označit za hlavní hnací mechanismus popisovaného lomového porušení.

Obr. č. 6: Oba líce lomu jazyka výhybky č. 12

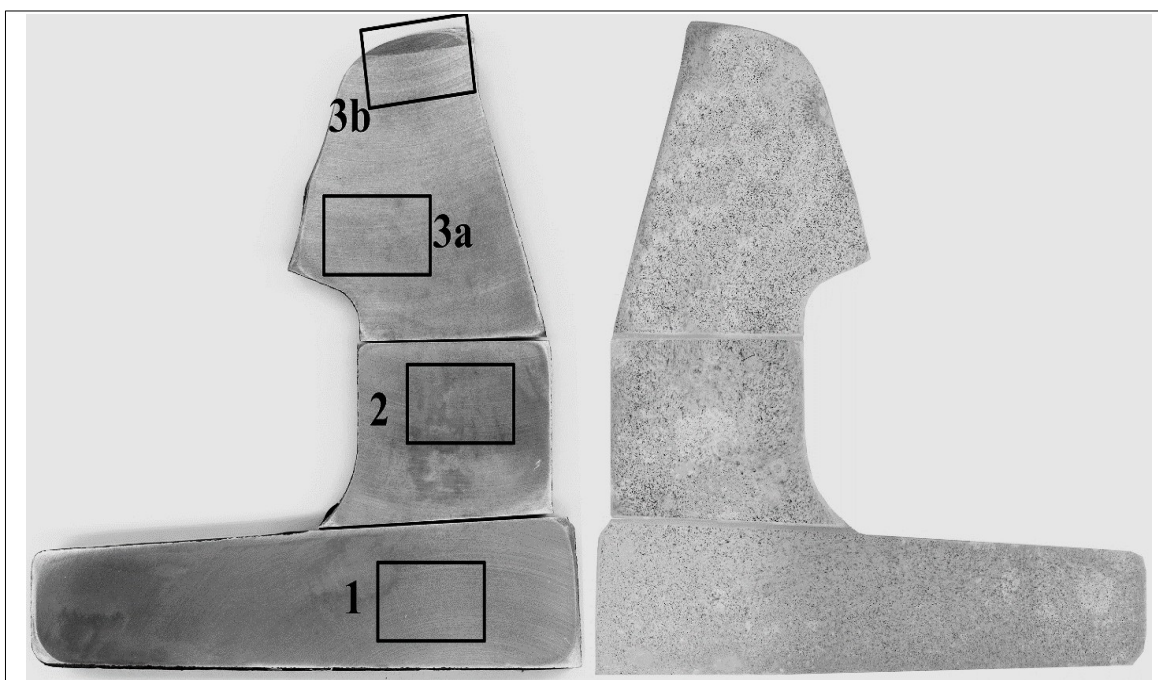
Obr. č. 8: a) Makrovýbrus (leptáno 3% Nitalem)

b) Símý otisk

Výsledky hodnocení makrostrukturálních charakteristik materiálu jazyka (vzorek M z Obr. 7). Je zřejmé, že struktura je homogenní, bez výskytu tvářecích defektů (podpovrchových dutin nebo tvářecích trhlin). Výjimkou je pouze povrchová vrstva hlavy kolejnice (oblast 3b). Zdroj: ČVUT

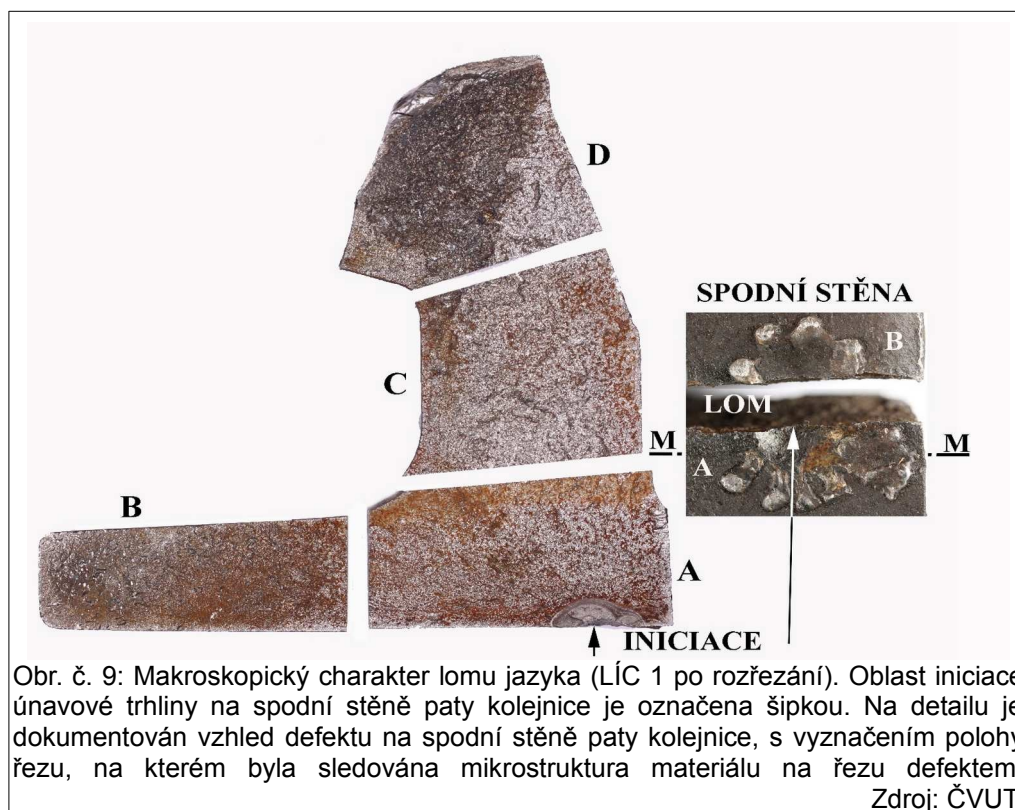
Obr. č. 9: Makroskopický charakter lomu jazyka (LÍC 1 po rozřezání). Oblast iniciace únavové trhliny na spodní stěně paty kolejnice je označena šipkou. Na detailu je dokumentován vzhled defektu na spodní stěně paty kolejnice, s vyznačením polohy řezu, na kterém byla sledována mikrostruktura materiálu na řezu defektem. Zdroj: ČVUT

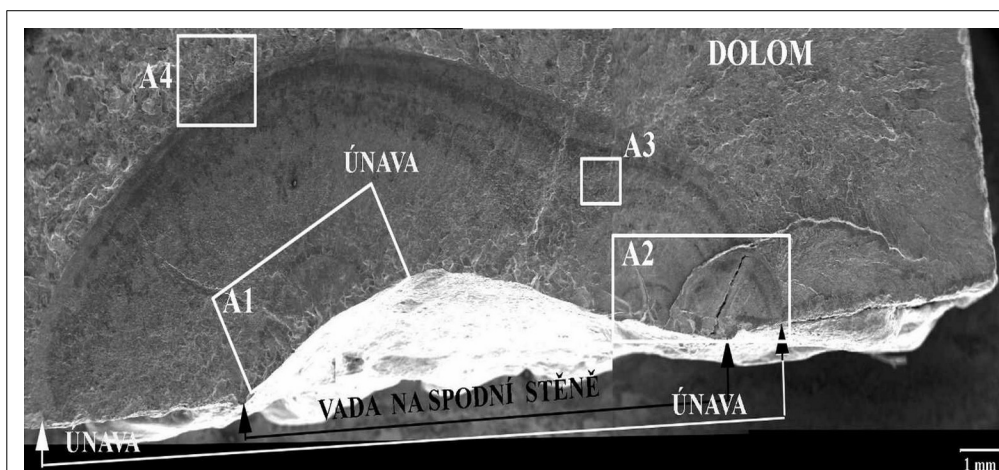
Obr. č. 10: Násobná iniciace únavových trhlin na spodní stěně paty (detail oblasti A1- 4 z obr. 11). Výskyt postupových čar, které vymezují polohu a tvar čel dílčích únavových trhlin.
Zdroj: ČVUT
