Drážní inspekce
The Rail Safety Inspection Office

Zpráva o výsledcích šetření příčin a okolností vzniku mimořádné události

Střetnutí vlaku R 806 s nákladním automobilem s přívěsem a následným vykolejením na železničním přejezdu v km 147,076, na dráze železniční, celostátní, mezi železniční stanicí Napajedla a železniční stanicí Huštěnovice

Level crossing accident of long distance passenger train No. 806 and a lorry in km 147,076 between Napajedla and Huštěnovice stations with consequent derailment

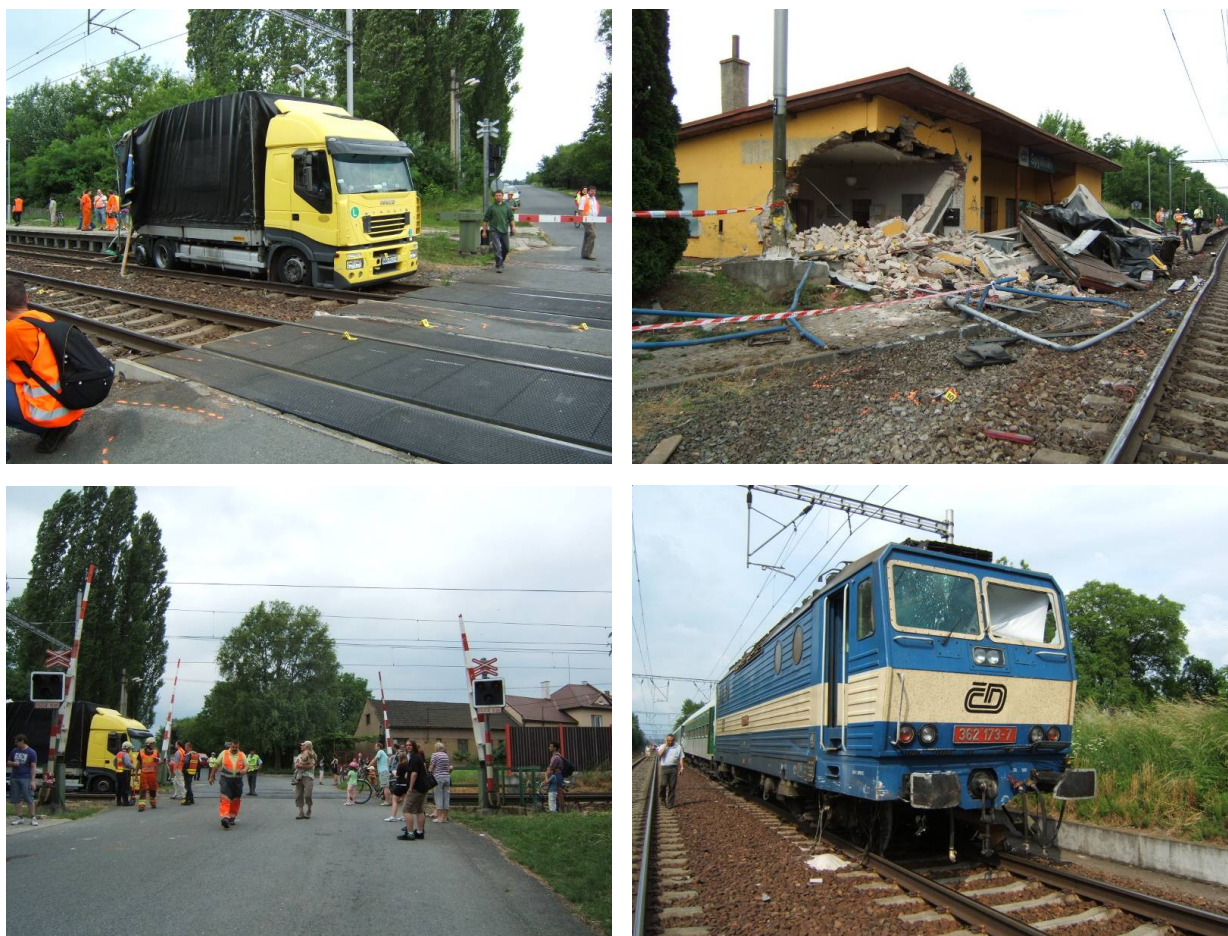
Obrázek č. 1: Pohledy na místo MU.

K mimořádné události došlo dne 8. 6. 2011 v 11:53 hod. na dráze železniční, celostátní, dvoukolejné trati Přerov – Nedakonice, mezi žst. Napajedla a Huštěnovice, v prostoru železničního přejezdu (dále také přejezd) P 8164 v km 147,076.

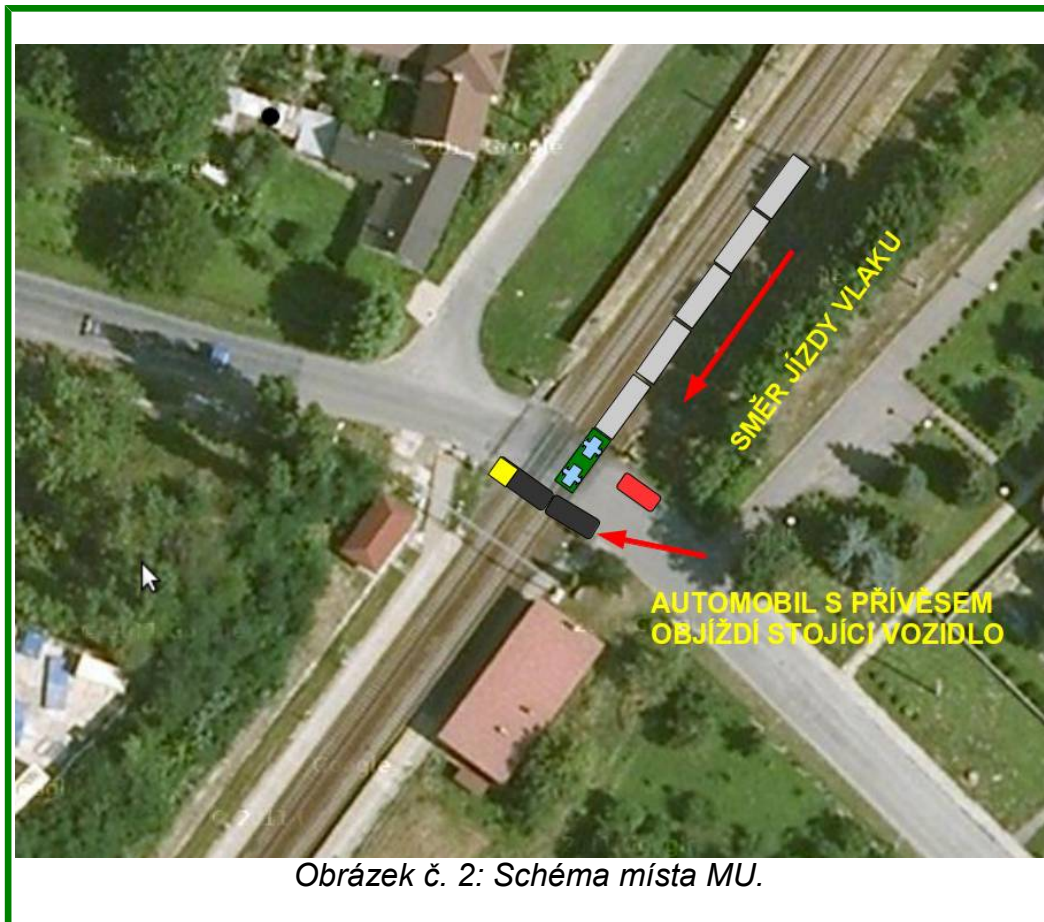
Obrázek č. 2: Schéma místa MU.

Dne 8. 6. 2011 v 11:53 hod. nerespektoval řidič nákladního automobilu, cizí státní příslušník, světelnou a zvukovou výstrahu dávanou PZZ na přejezdu P 8164, nacházejícím se v km 147,076 mezi žst. Napajedla a žst. Huštěnovice, objel vozidlo stojící před přejezdem, vjel na železniční přejezd a byl na něm po sklopení závor uzavřen. Tuto

situaci nevyřešil pokračováním v jízdě a opuštěním přejezdu i za cenu poškození závorových břeven, ale zůstal s vozidlem v prostoru přejezdu stát. Troubením se domáhal otevření závor v domněnání, že se závory ovládají ručně. Když se závory nezvedaly, řidič z auta vystoupil a máváním rukou chtěl dát vlaku znamení o stojícím automobilu na železničním přejezdu.

Strojvedoucí vlaku R 806, jedoucího rychlostí $138 \text{ km}\cdot\text{h}^{-1}$, spatřil na železničním přejezdu stojící nákladní automobil s přívěsem a začal brzdit. Pro malou vzdálenost se mu však nepodařilo střetnutí zabránit. Automobil byl po nárazu do zadní části otočen o 90° a zůstal stát v sousední traťové koleji, čelem proti jízdě vlaku. Přívěs byl odhozen vlevo ve směru jízdy vlaku a jeho zbytky poničily podpěru trakčního vedení č. 47, budovu železniční zastávky Spytihněv, zábradlí a přístupovou cestu na nástupiště zastávky. HDV vlaku po střetnutí vykolejilo první nápravou prvního podvozku, první TDV vykolejilo oběma nápravami prvního podvozku. Vlak zastavil 547 metrů za místem vzniku MU. Strojvedoucí pomocí mobilního telefonu nahlásil síťovému dispečerovi v Praze střetnutí na železničním přejezdu a vykolejení. IZS byl aktivován bezprostředně z místa MU jinou osobou, která se nacházela v místě MU. Další komunikace o aktivaci IZS proběhla mezi provozním dispečerem Ostrava, PČR a dispečerem CDP Přerov.

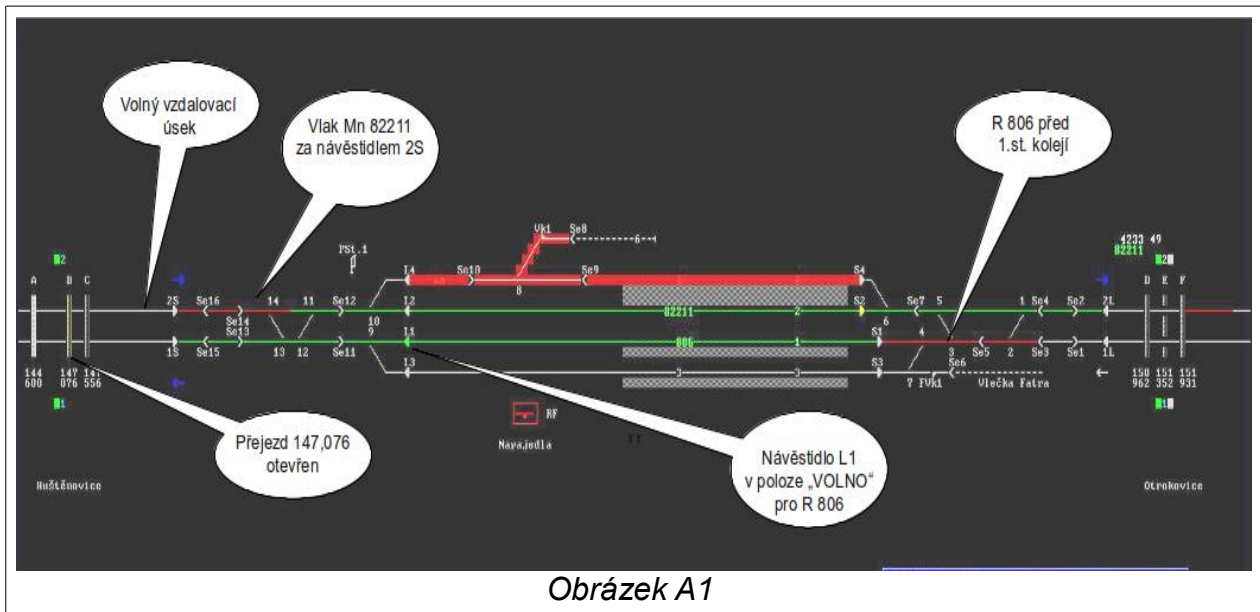
Obrázek A1

Řidič nákladního vozidla v úředním záznamu PČR mimo jiné uvedl, že se závory otevřely, ale světelná a zvuková signalizace byla stále zapnutá.

Rozborem archívu PZZ bylo zjištěno že výstraha byla ukončena po zdvižení závor. Na dobu 3 sekund bylo PZZ ve stavu, kdy se k němu neblížil a ani se od něho nevzdaloval žádný vlak (obrázek A1). Na uvedenou dobu se rozsvítilo bílé světlo pozitivní signalizace.

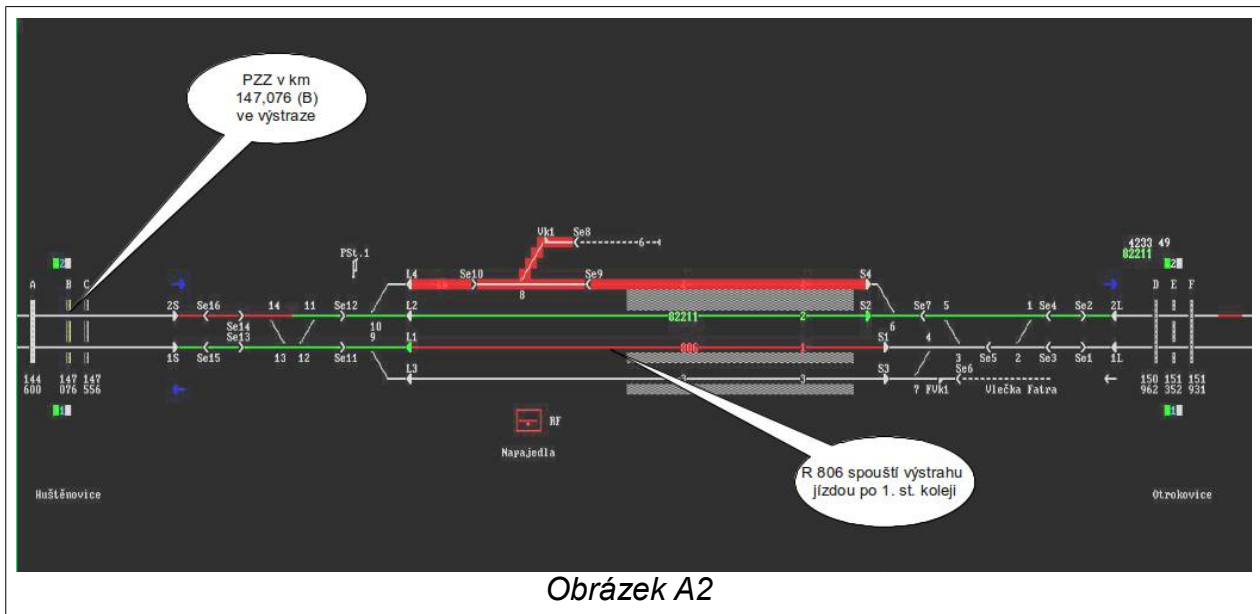
V 11:52:04 hod. nastala na PZZ v km 147,076 výstraha, kterou spustil vlak R 806 tím, že obsadil, při postavené odjezdové vlakové cestě, jízdu kolejový obvod 1. staniční koleje v žst. Napajedla.

Řidič nákladního vozidla v úředním záznamu PČR mimo jiné uvedl, že na místě zůstalo jen jedno vozidlo, které popojelo blíž k přejezdu a zastavilo před otevřenou závorou. Protože se domníval, že toto vozidlo má nějakou poruchu, tak toto vozidlo objel, zastavil před přejezdem, vizuálně zkontroloval přejezd, zda nejede vlak, a když zjistil, že trať je prázdná, vjel na železniční přejezd. Dále uvedl, že světla a zvuková signalizace byla zapnuta.

Rozborem archívu PZZ bylo zjištěno, že ve výše uvedený čas bylo ovlivněno relé „AJ1“, jakožto výsledný prvek závislostí pro spuštění výstrahy jízdou vlaku jedoucího ze žst. Napajedla po 1. traťové koleji (Obrázek A2).

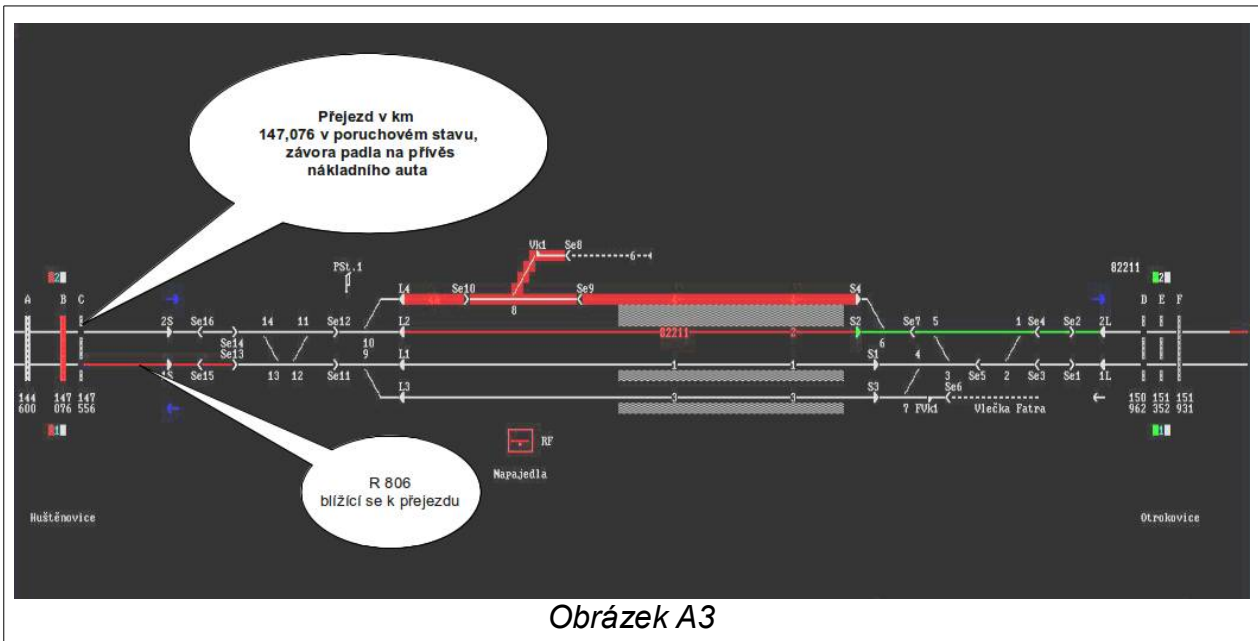
V 11:52:33 hod. ukončilo PZZ na přejezdu měření předzváněcí doby, potřebné pro bezpečné vyklizení přejezdu vozidly, a začalo spouštět závory do dolní polohy.

V 11:52:43 hod. nastal na PZZ na přejezdu „vratný poruchový stav“ vlivem nesklopení závorového břevna do dolní polohy v požadovaném časovém limitu.

Řidič nákladního vozidla v úředním záznamu PČR mimo jiné uvedl, že když vjel na přejezd, najednou se závory na druhé straně začaly zavírat. Díky tomu uvízl na přejezdu. Pohledem ve zpětném zrcátku viděl, že závora za autem se opřela o zadní návěs. Nevěděl co má dělat, proto vystoupil z kabiny a chtěl máváním rukou upozornit strojvedoucího.

Rozborem archívu PZZ bylo zjištěno, že v časovém limitu 10 sekund nedošlo u některého ze závorových břevna k jeho kontrole v dolní poloze a PZZ na tuto skutečnost reagovalo přepnutím do „vratného poruchového stavu“. V tomto stavu však nadále probíhala světelná a zvuková výstraha (Obrázek A3).

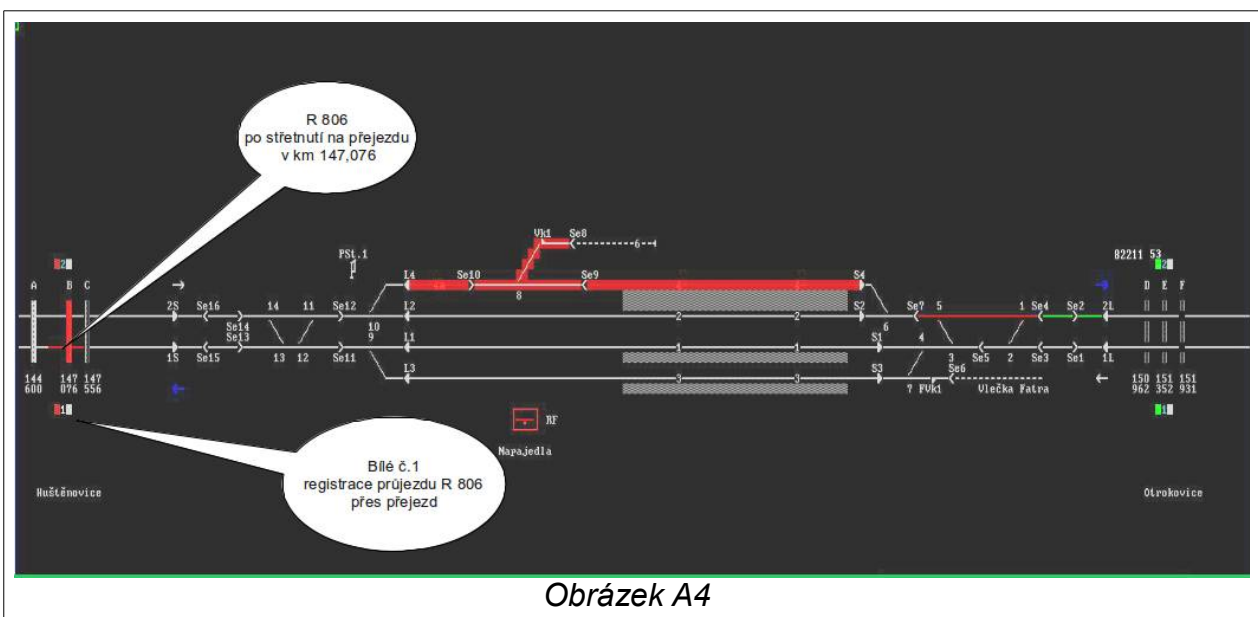
V 11:53:00 hod., 347 metrů před přejezdem, v rychlosti 138 km.h⁻¹ zavedl strojvedoucí vlaku R 806 rychločinné brzdění. Ke vzniku MU došlo v 11:53:09 v rychlosti vlaku 115 km.h⁻¹. V 11:53:10, v rychlosti 104 km.h⁻¹ došlo k poklesu rychlosti na 0 km.h⁻¹. Důvodem bylo vykolejení vlaku po střetnutí s nákladním automobilem na železničním přejezdu a následné poškození snímače elektronického rychloměru. V 11:53:12 je registrován anulačním kolejovým obvodem PZZ na přejezdu průjezd čela vlaku prostorem křížení s pozemní komunikací.

Rozborem rychloměru HDV a archívu PZZ nebylo zjištěno žádné pochybení v činnosti strojvedoucího a ve správné funkci PZZ v km 147,076 před vznikem MU. Řidič NA nerespektoval světelnou a zvukovou výstrahu dávanou PZZ a vjel na přejezd v době, kdy je to zakázáno (Obrázek A4).

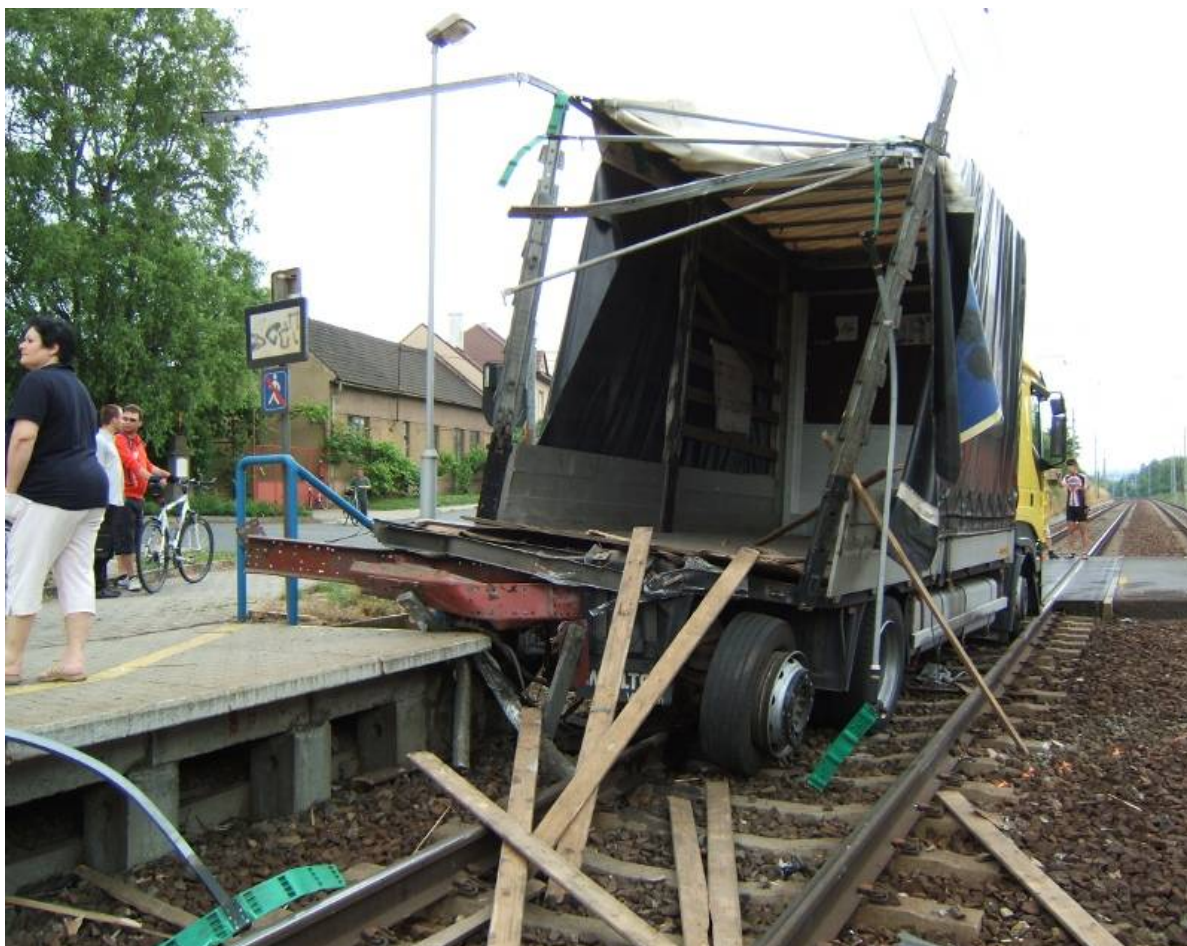
- na NA s přívěsem 1.000.000 Kč

Foto č. 1: Nákladní automobil po střetnutí s vlakem.
