## **Zpráva o výsledcích šetření příčin a okolností vzniku mimořádné události**

Srážka vlaku Os 14905 se dvěma stromy spadlými na traťovou kolej v km  
76,100 na dráze železniční, regionální, mezi železničními stanicemi  
Rožná a Nedvědice

### **Investigation Report of Railway Accident**

Collision of regional passenger train No. 14905 with an obstacle (two trees) fallen  
on the track in the 76,100 km between Rožná and Nedvědice stations

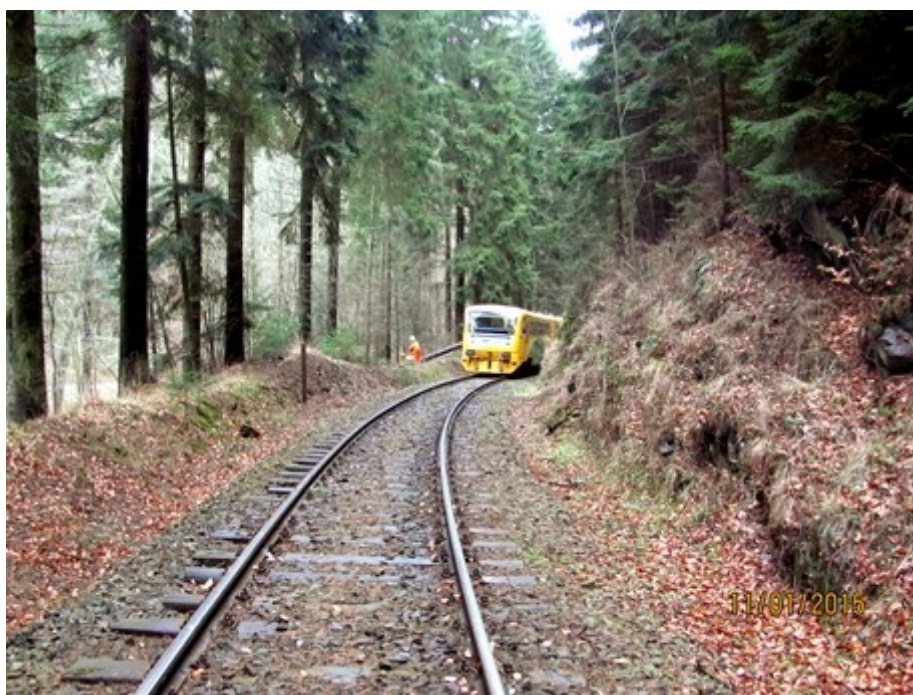
Obr. č. 1: Pohled na místo MU

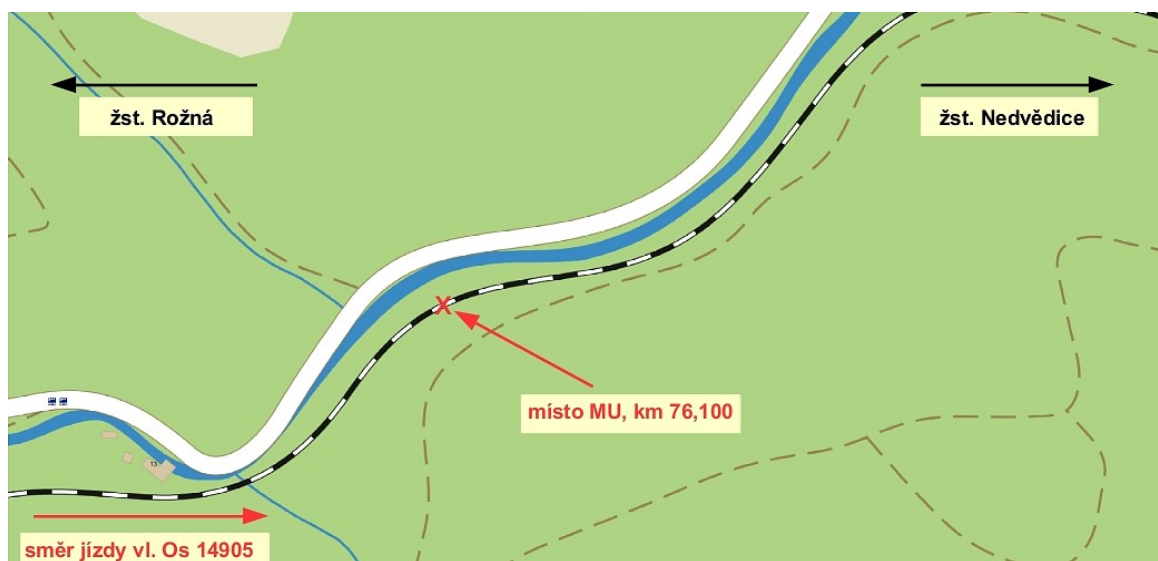
Ohledáním místa MU bylo zjištěno, že stromy, z nichž jeden byl vyvrácen i s kořenovým balem a druhý zlomený, rostly 10 a 8 metrů od osy koleje vlevo ve směru jízdy vlaku a ležely přes oba kolejnicové pásy ve výši 2 metry nad temenem kolejnice. Strom „A“, rostoucí 10 metrů od osy koleje, měl u paty kmene obvod 160 cm a v místě najetí měl průměr kmene 28 cm. Strom „B“, rostoucí 8 metrů od osy koleje, měl u paty kmene obvod 145 cm a v místě najetí měl průměr 26 cm. Oba stromy vykazovaly vnitřní hnilobu a rostly na svahu k potoku. Čelo vlaku zastavilo v km 76,122, tedy 22 metrů za místem MU.

Obr. č. 2: Schéma místa MU

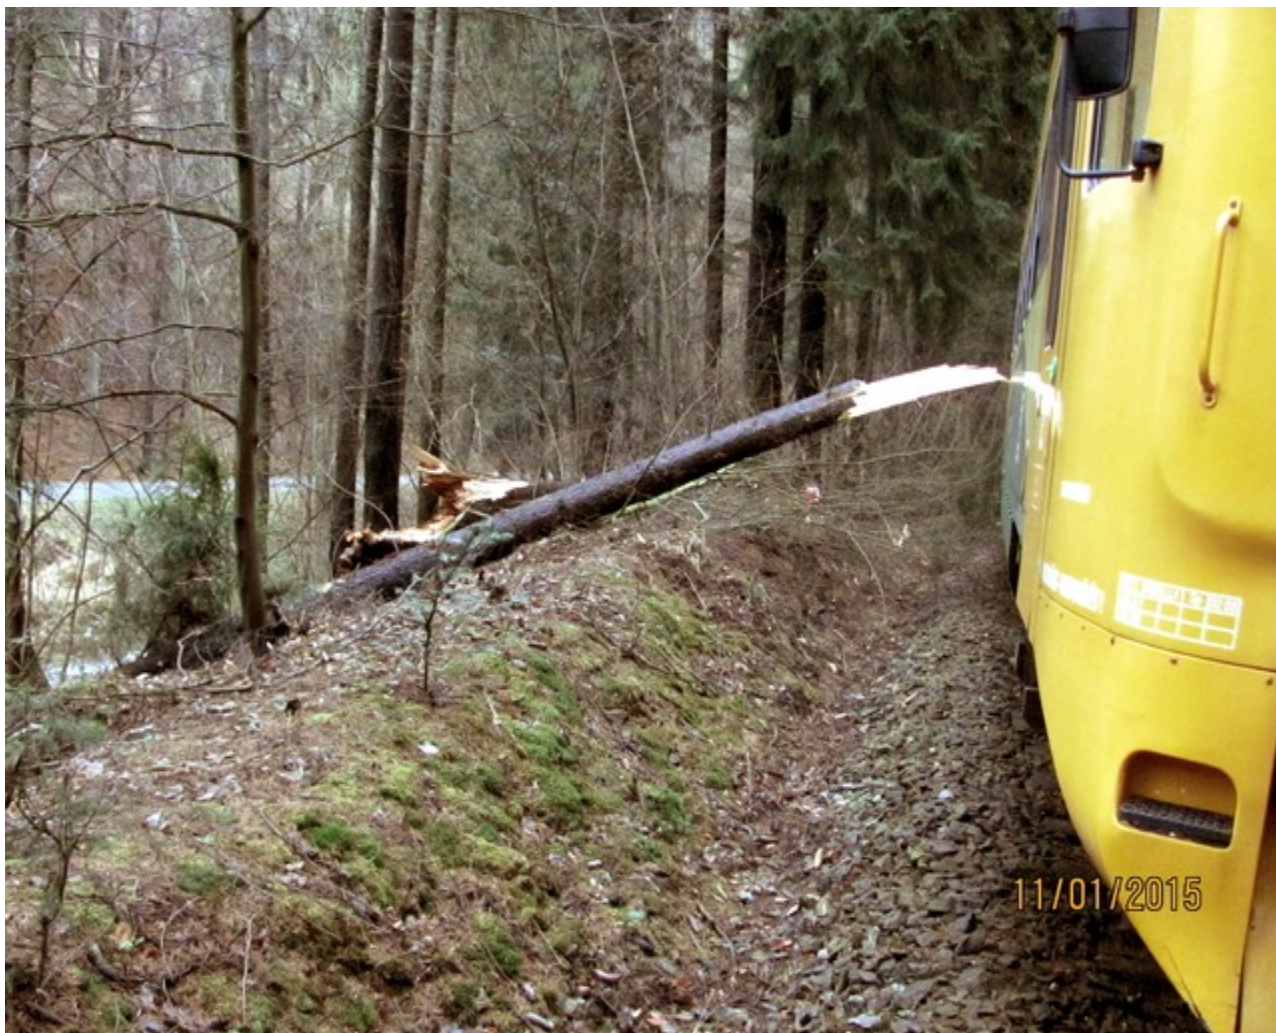
Obr. č. 3: Detail místa MU - levá strana ve směru jízdy vlaku

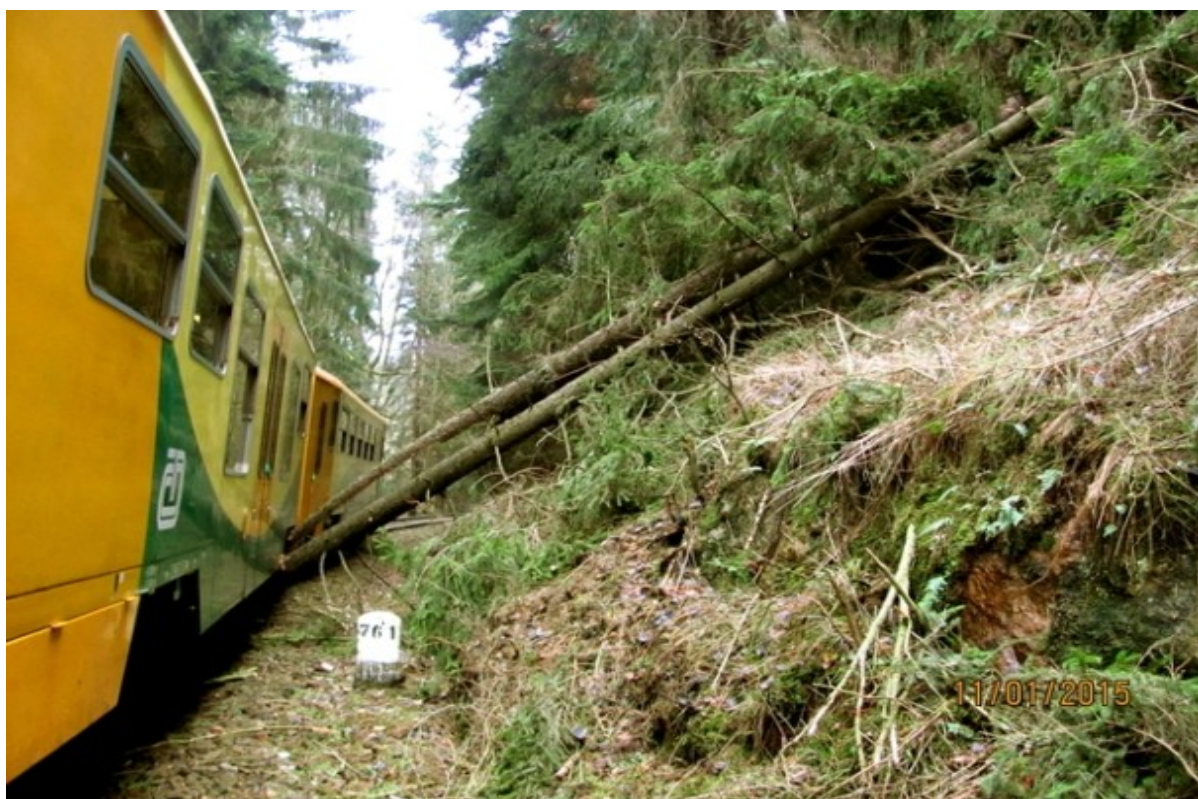
Obr. č. 4: Detail místa MU - pravá strana ve směru jízdy vlaku

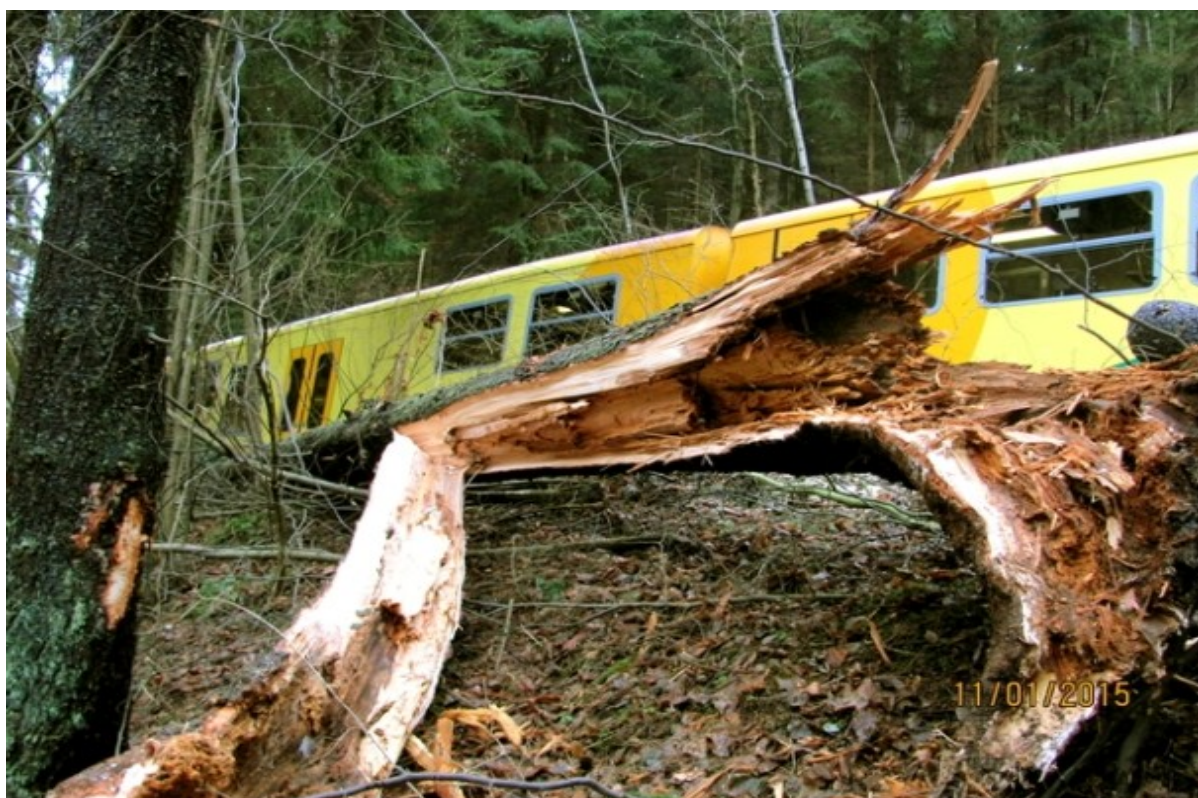
Padlé stromy (smrky), z nichž jeden byl vyvrácen i s kořenovým balem a druhý byl zlomený, rostly na svahu k potoku 10 a 8 m vlevo ve směru jízdy vlaku od osy provozované koleje. Oba stromy měly vnitřní hnilobu. Vzhledem k tomu, že rostly v ochranném pásmu dráhy, měly být označeny provozovatelem dráhy při pravidelných obchůzkách a při provádění komplexní prohlídky, jako zdroj ohrožení dráhy, protože jejich vzdálenost od koleje byla příliš malá a v případě jejich pádu mohlo dojít ke srážce s DV. Prohlídky a kontrolní jízdy byly provozovatelem dráhy prováděny dle vnitřního předpisu SŽDC S2/3, resp. dle příslušných ustanovení vyhlášky č. 177/1995 Sb., a takto stanovené kontroly a měření byly plněny v termínech. Součástí těchto prohlídek je i zjišťování stavu prostorové průchodnosti a stavu dřevin v okolí dráhy. Konkrétní závady ve vztahu k vegetaci, které by ohrožovaly bezpečnost provozování dráhy a drážní dopravy, nebyly touto kontrolní činností ani při komplexní prohlídce v tomto úseku trati před vznikem MU zjištěny.

- vyvrácení a následný pád dvou stromů, rostoucích v ochranném pásmu dráhy, do traťové koleje.
- přispívajícím faktorem mimořádné události byla vnitřní hniloba obou vyvrácených stromů.

Obr. č. 5: Zlomený strom s vnitřní hnilobou

- vytvořit systém, který zajistí důsledné dodržování pravidel a postupů obsažených v technologických postupech provozovatele dráhy pro identifikaci vegetace v ochranném pásmu dráhy, která vzhledem k její výšce, stáří, snížené stabilitě a „zdravotnímu“ stavu představuje zdroj jejího ohrožení;
- ve svých technologických postupech specifikovat a zavést základní požadavky na odbornou způsobilost osob pověřených kontrolami tratí k identifikaci vegetace, jež vykazuje znaky zdroje ohrožení dráhy;
- zavést systém způsobu vyškolení a pravidelného ověřování znalostí osob pověřených kontrolou tratí k identifikaci vegetace, jež vykazuje znaky zdroje ohrožení dráhy a také těch osob, které budou řezy a kácení vybrané vegetace provádět, a to takovým způsobem, aby uvedené osoby splňovaly požadavky na odbornou způsobilost k této činnosti alespoň na základní úrovni.

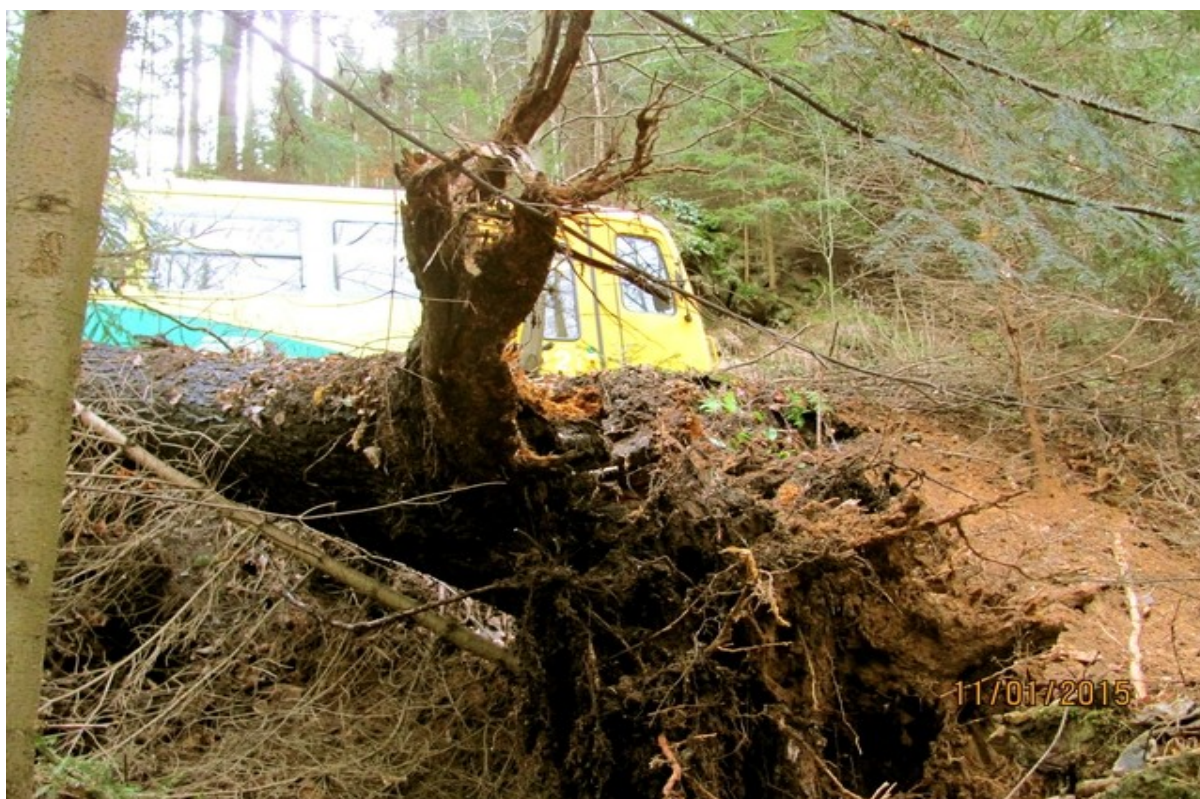
Obr. č. 6: Vyvrácený strom s kořenovým balem

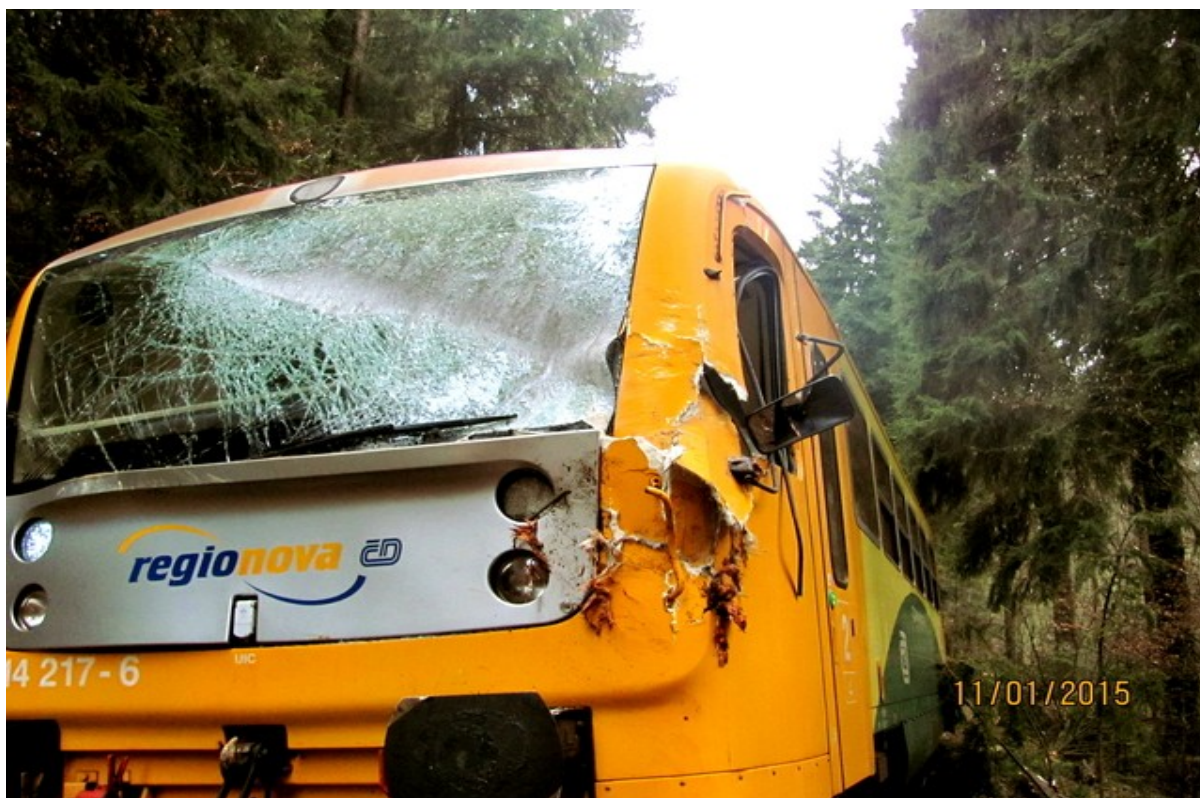
Strojvedoucí vlaku Os 14905 nebyl zpraven písemným rozkazem o zhoršených povětrnostních podmínkách na trati. Při MU došlo k jeho zranění a byl odvezen na ošetření do nemocnice v Tišnově. Na HDV bylo rozbité přední sklo a deformován levý přední sloupek skříně, nedošlo k poškození železničního svršku.

Při MU došlo ke zranění strojvedoucího vlaku Os 14905. Na zařízení provozovatele dráhy SŽDC, s. o., nevznikla žádná škoda. Na zařízení dopravce ČD, a. s., vznikla škoda na poškozeném HDV ve výši 500 000 Kč. IZS byl aktivován.

Obr. č. 7: Poškození HDV

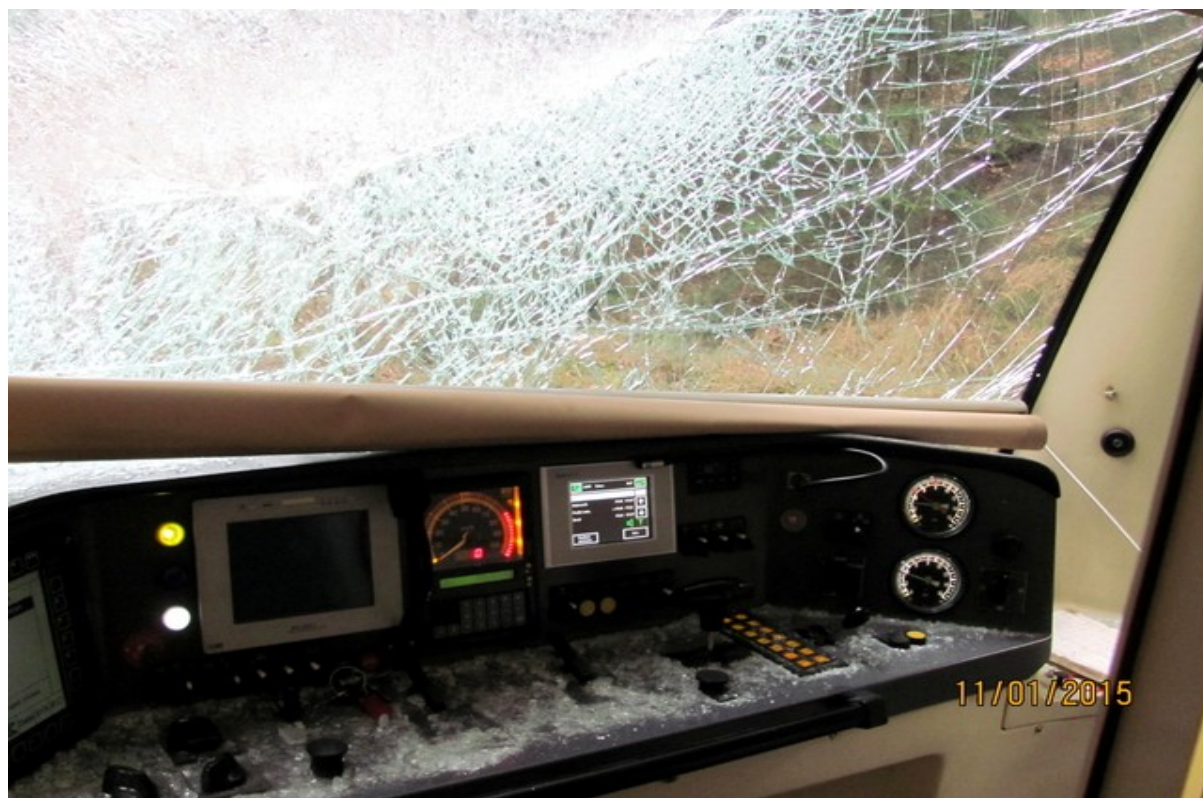
Obr. č. 8: Poškození stanoviště strojvedoucího
