Závěrečná zpráva o výsledcích šetření mimořádné události

Nezajištěná jízda vlaku Pn 62228 na Přivolávací návěst na vyloučenou kolej
v železniční stanici Nymburk hlavní nádraží s následným vykolejením

Accident and incident investigation report

Unsecured movement of the freight train No. 62228 to the calling-on signal to the
blocked track with consequent derailment at Nymburk hlavní nádraží station

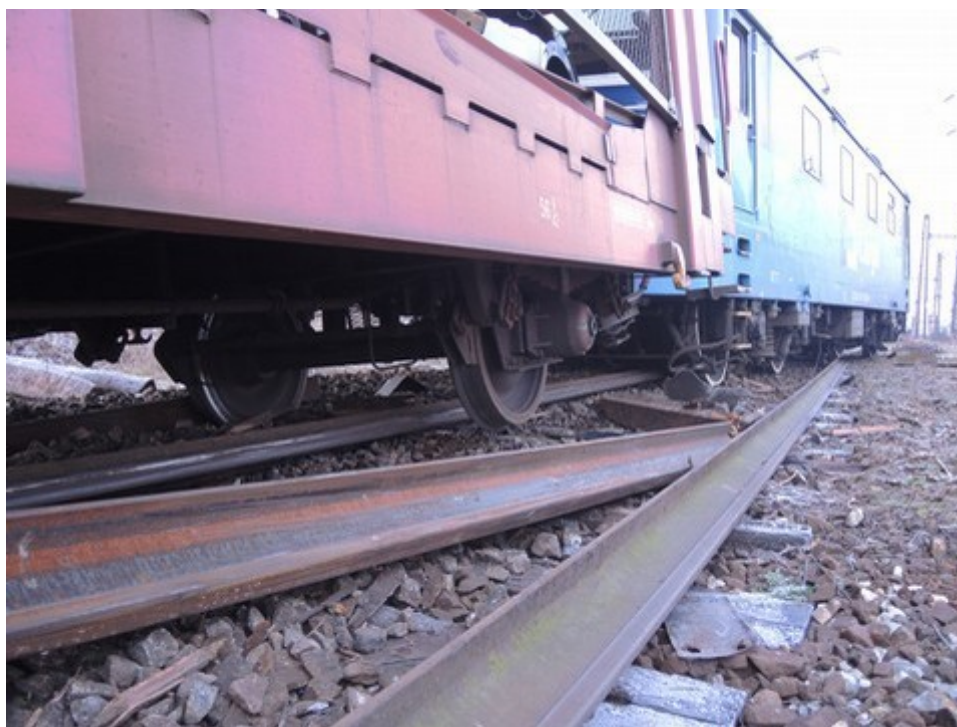
Obr. č. 1: Pohled na konečnou polohu HDV a 1. vozu po vzniku MU

HDV vykolejilo všemi čtyřmi nápravami a bylo následkem MU poškozeno. Zejména došlo k poškození celé spodní části HDV a zařízení na jeho střeše v prostoru předního sběrače (nad 1. stanovištěm), který byl zdvižený a který při vykolejení opustil trolej. Dále bylo deformováno zadní čelo po přenárazníkovaní s 1. vozem. Na prvním voze č. 23 87 4292 509–8 bylo zjištěno poškození spodní části, obou táhlových a narážecích ústrojí a zadních přechodových plošin. Přední čelo tohoto vozu se dotýkalo HDV. Vůz byl vykolejen všemi čtyřmi nápravami. Druhý vůz č. 23 87 4372 123–1 byl poškozen v oblasti předního narážecího ústrojí a přechodových plošin, vůz stál v prostoru výhybky č. 202 a k jeho vykolejení nedošlo. Na dalších vozech nebylo poškození zjištěno. Vlak přepravoval nové osobní automobily, jejichž poškození nebylo na místě vzniku MU zjištěno ani uplatněno.

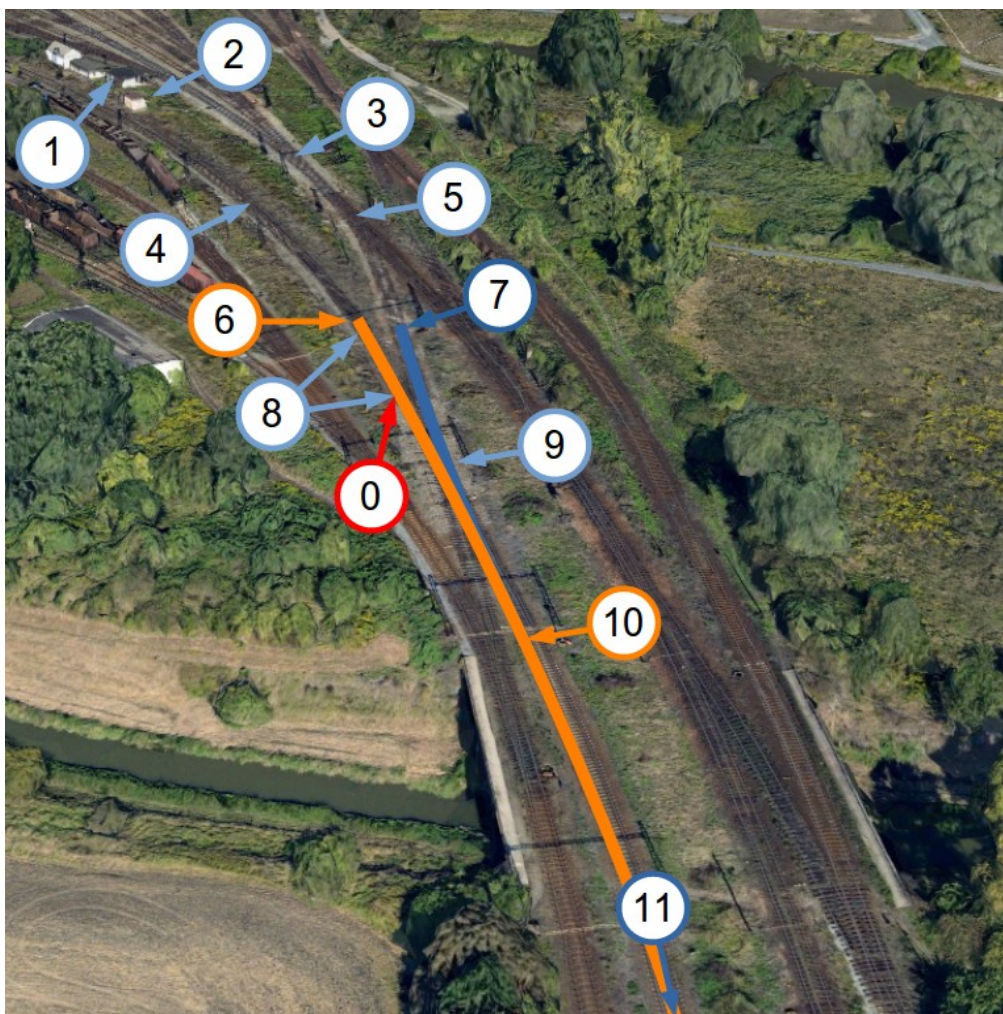
Obr. č. 2: Schéma místa MU

č. 202a/204 na 0. staniční kolej. Avšak vlak jel směrem na 300. staniční kolej, viz plánec na Obr. č. 2, kde vykolejil, neboť na této staniční koleji probíhaly výlukové práce zahrnující výměnu kolejnic na základě Rozkazu o výluce č. 63045 a železniční svršek byl bezprostředně za výhybkou č. 202b částečně rozebrán a snesen.

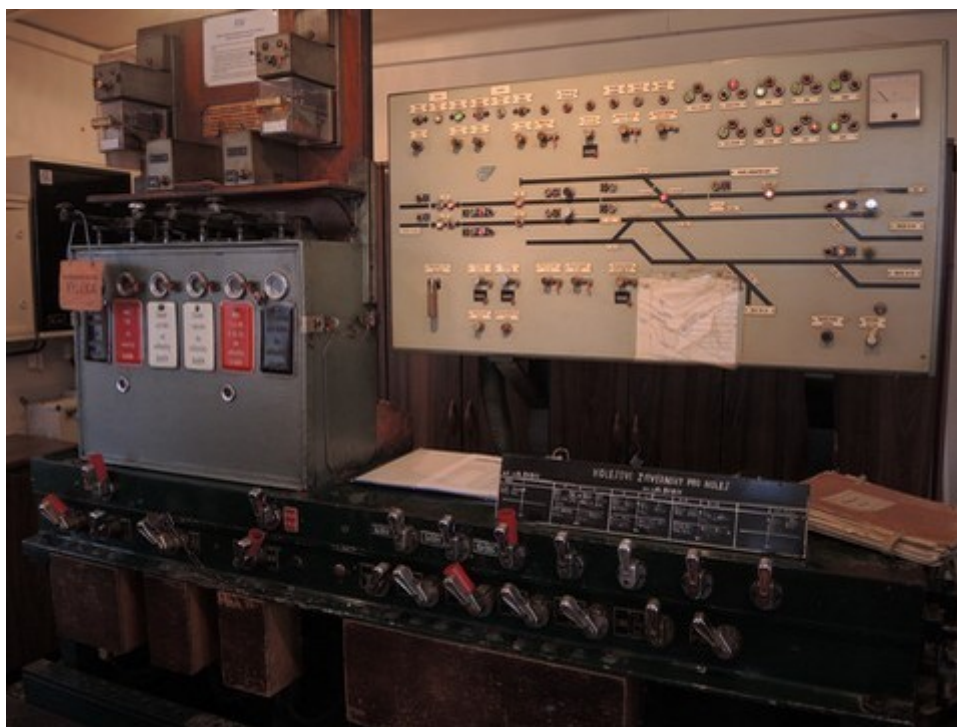
Obr. č. 3: Stavědlový přístroj v době ohledání

V rámci dopravní kanceláře St. 4 bylo zdokumentováno zabezpečovací zařízení, jeho stav, polohy jednotlivých řadičů a dalších prvků. Nebyl přeložen žádný kolejový závěrník, vjezd vlaku ze 4. TK po zamýšlené vlakové cestě od vjezdového návěstidla 2BL na 0. SK bylo dle Staničního řádu po kontrole volnosti a správného postavení vlakové cesty vždy nutno dovolit Přivolávací návěstí. Standardně lze na daném SZZ uzavřít závěr výměn pouze pro cestu ze 4. TK na 300. SK, která byla však toho času vyloučená. Tomu odpovídaly upamatovací pomůcky na jednotlivých prvcích SZZ, konkrétně na společném tlačítku návěstního hradla návěstidla 2BL a příslušné hradlové zarážky, na návěstní kličce návěstidla 2BL, na kolejovém závěrníku pro vlakovou cestu od odbočky Babín na 300. kolej a na řadičích výhybek č. 802/202b, 203b a 212. Řadiče výhybek byly v poloze odpovídající zamýšlené vlakové cestě. Výhybky č. 202a a 204 tvořily dvojici výhybek a měly společný řadič, který byl v poloze „-“. Svítla indikační světla kontroly příslušných koncových poloh všech výhybek vyjma dvojice výhybek č. 202a/204, kde svítla indikace ztráty kontroly koncové polohy. Zvonek rozřezu nezvonil, ampérmetr přestavného proudu ukazoval nulovou hodnotu. Bylo indikováno obsazení kolejových obvodů V202 a 300K. Plombovatelné tlačítko „Nouzové vybavení 202a/204“, které vyloučí závislost přestavování výhybky na volnosti příslušného kolejového obvodu, mělo sejmutou plombu na šňůrce. V Odevzdávce dopravní služby nebylo sejmutí plomby evidováno, a to ani při předávce před vznikem MU dne 13. 12. 2018 večer, tak ani při předávce po vzniku MU dne 14. 12. 2018 ráno. Počítadlo Přivolávací návěstí 2BL na panelu SZZ ukazovalo hodnotu 44525, což odpovídalo přepisovanému údaji v Odevzdávce dopravní služby při porovnání s počtem vlaků v EDD. Porovnáním dokumentace bylo pouze zjištěno, že jízda vlaku Pn 62228 na Přivolávací návěst nebyla v EDD zaznamenána. Z EDD bylo ve vztahu k MU dále zjištěno, že dne 9. 12. 2018 v 8:00 h byla zahájena výluka 300. SK včetně trakčního vedení. V Telefonním zápisníku a v Záznamníku poruch na zabezpečovacím zařízení nebyly žádné záznamy se vztahem k MU.

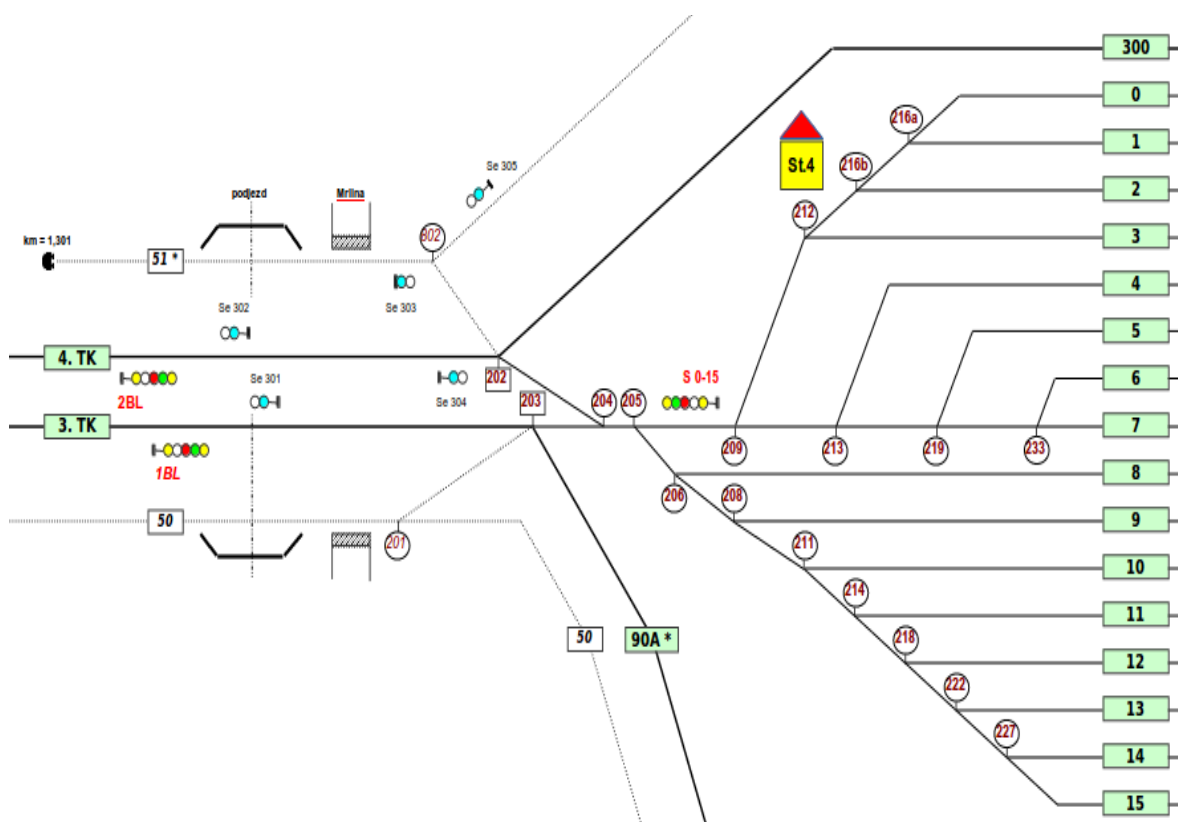
V místě MU byly před jejím vznikem prováděny výlukové práce – 300. staniční kolej (viz Obr. č. 2 a 4) byla od 9. 12. 2018 vyloučena kolejově i napěťově na základě ROV č. 63045 a železniční svršek byl bezprostředně za výhybkou č. 202 směrem na 300. SK částečně snesen. Zejména bylo při výluce prováděno čištění šterkového lože, výměny pražců, odstranění defektoskopických vad, doplnění šterkového lože, svařování a úpravy geometrické polohy koleje.

Obr. č. 4: Schéma kolejí v okolí St. 4

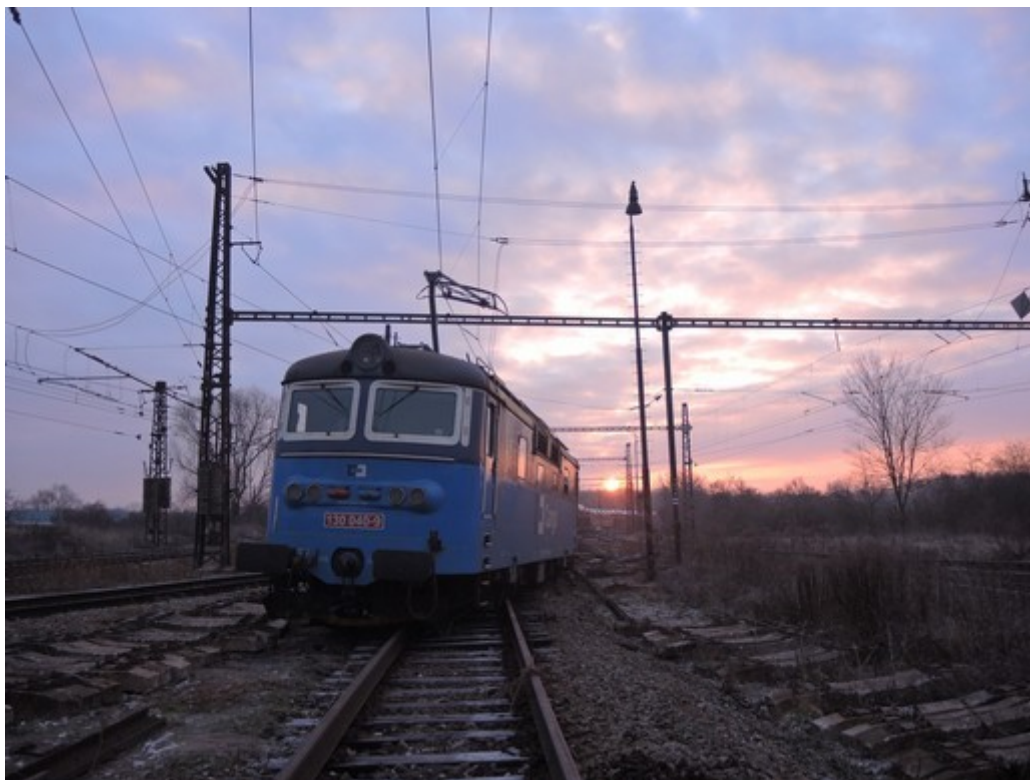
Vlak Pn 62228 zastavil čelem HDV v prostoru 300. SK v km 1,744, tj. 70 metrů za hrotem jazyka výhybky č. 202a a 41 metrů za bodem „0“. Vlak byl veden HDV CZ CDC 91 54 7 130 040-9 (dále též 130.040-9), které jelo 1. stanovištěm vpřed, měl 1 HDV, 20 vozů, 603 metry, 74 nápravy, 1095 tun, potřebná brzdící procenta 60 a skutečná brzdící procenta 64. Vlak byl brzděn I. způsobem brzdění v režimu P. V řazení vlaku, svěšení vlaku a propojení brzdového potrubí nebyly zjištěny závady, v době prvotního ohledání byl vlak zabrzděn po úniku vzduchu z hlavního potrubí (viz níže). Druhý vůz za HDV byl vypnutý z brzdy, na vozech 3 – 20 byla po ohledání provedena jednoduchá zkouška brzdy, kdy bylo ověřeno přiléhání a odléhání brzdových zdrží na 3. voze v součinnosti s HDV připojeným ke konci vlaku, se závěrem „brzda v pořádku“. Vlak v době ohledání nebyl označen návěstí začátek vlaku z důvodu vypnutí hlavního vypínače, návěstí konec vlaku označen byl.

Obr. č. 5: Pohled na čelo vykolejeného vlaku v době ohledání

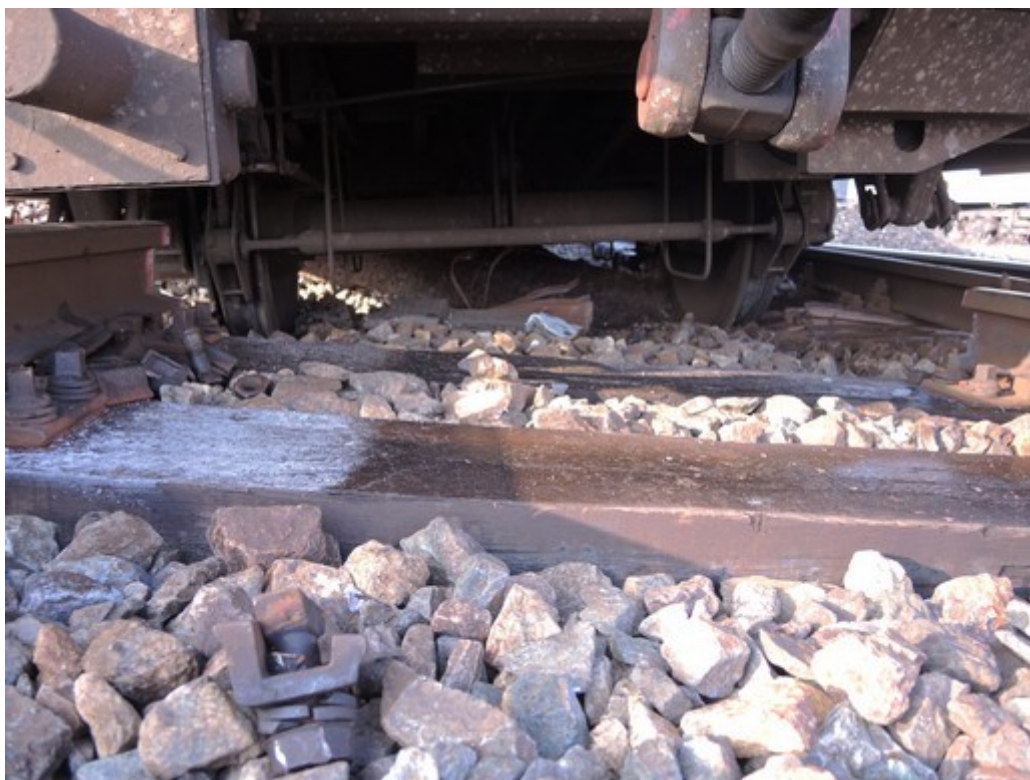
V km 1,703, tj. přibližně v místě odříznutých kolejnic původního koncového styku výhybky č. 202b směrem na 300. SK byly odříznuty kolejnice a následoval prostor koleje, kde byl částečně snesený železniční svršek v souladu s ROV č. 63045. Jízda drážních vozidel na 300. SK prakticky nebyla možná. Jednotlivé nápravy DV opustily temena kolejnic právě v tomto místě, jiné stopy po vykolejení nebyly nalezeny. Na železničním svršku v předešlé části vlakové cesty vlaku Pn 62228 nebyl shledán nedostatek související se vznikem MU.

Obr. č. 6: Bod „0“ – odříznutý koncový styk výhybky č. 202b a vykolejená poslední náprava prvního vozu

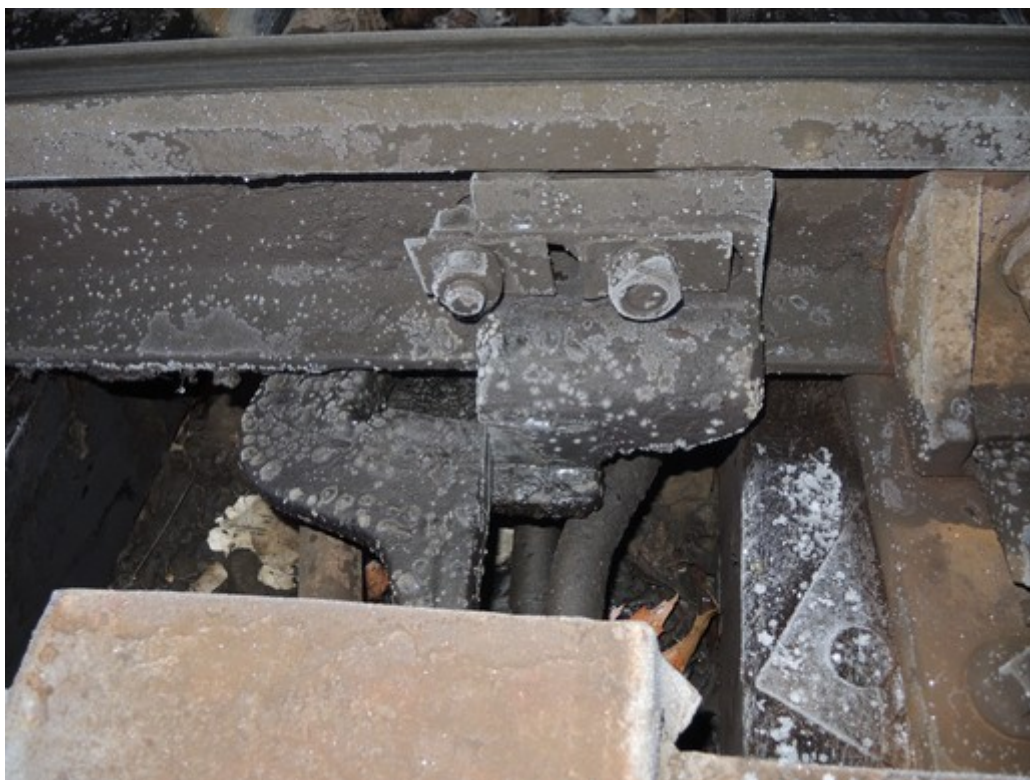
Výhybka č. 202a nebyla přestavena do koncové polohy. Pravý přímý jazyk sice přiléhal k opornici, ale pravý hákový závěr nebyl řádně zakleslý (zákles činil cca 3 mm), závěrná kladka přestavníku nebyla zapadlá ve výřezu závěrného kotouče, západka byla mimo výřez kontrolního pravítka. Elektromotor přestavníku nebyl v činnosti. Výhybka byla v této poloze (blíží se koncové poloze „+“) držena koly 3. nápravy 2. vozu.

Obr. č. 7: Zákles pravého háku výhybky č. 202a v době ohledání
