The Rail Safety Inspection Office

Střetnutí vlaku Os 18420 s osobním automobilem s následným vykolejením na železničním přejezdu P6382 mezi železničními stanicemi Obrataň a Chýnov

Accident and incident investigation report

Collision of the regional passenger train No. 18420 with a car with consequent derailment at the level crossing No. P6382 between Obrataň and Chýnov stations

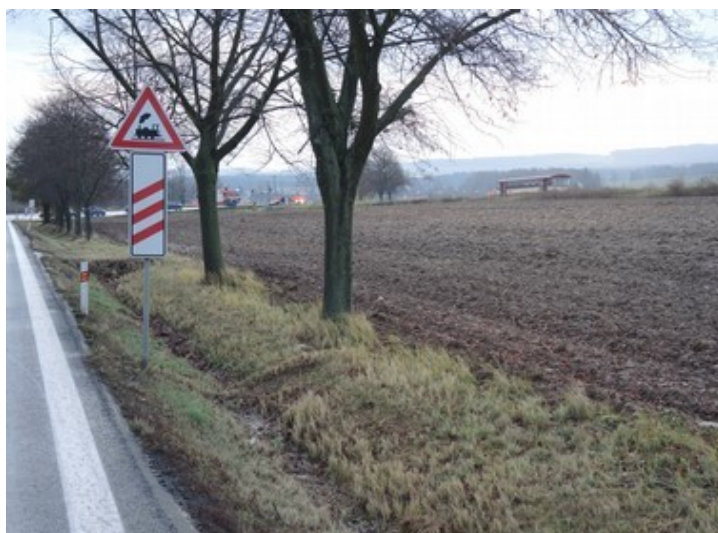
- ve směru jízdy OA, tj. ve směru jízdy od Tábora do Obrataně, byly před ŽP umístěny vpravo na pozemní komunikaci svislé dopravní značky A 31a „Návěstní deska“ (240 m) doplněná dopravní značkou A 30 „Železniční přejezd bez závor“ (viz obr. č. 3), A 31b „Návěstní deska“ (160 m) a A 31c „Návěstní deska“ (80 m);

Obr. č. 3: Silniční značení ve směru jízdy OA

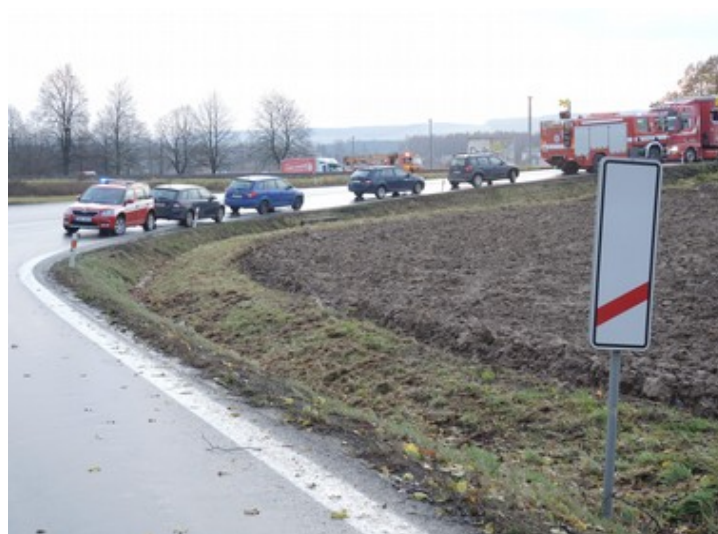
- výstražné kříže a světelné skříně obou výstražníků byly ze směru jízdy OA viditelné na vzdálenost 80 m, výstraha PZZ dávaná dvěma červenými střídavě přerušovanými světly byla viditelná také na vzdálenost 80 m (viz obr. č. 4);

Obr. č. 4: Viditelnost výstražných křížů a výstrahy PZZ ve směru jízdy OA

Dopravní značení na pozemní komunikaci bylo v souladu s příslušnými předpisy pro provoz na pozemních komunikacích. Dopravní značky byly v době ohledání bezprostředně po vzniku MU nepoškozené a dobře viditelné. Výstražný kříž a světelná skříň výstražníku vpravo i vlevo na pozemní komunikaci byly ze směru jízdy OA viditelné na vzdálenost 80 m, výstraha PZZ dávaná dvěma červenými střídavě přerušovanými světly byla viditelná a spolehlivě rozpoznatelná rovněž na vzdálenost 80 m.

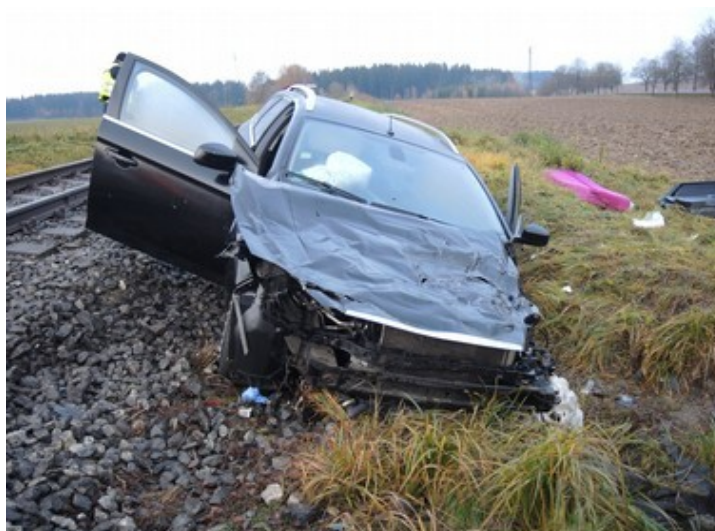
- rozhledová délka pro nejpomalejší silniční vozidlo pro případ poruchy nebo vypnutí PZZ byla ve směru jízdy OA a jízdy vlaku Os 18420 naměřena více než 200 m;
- v okolí přejezdu se nenacházela žádná vegetace nebo překážky ve výhledu, technologický domek PZZ se nacházel z pohledu jízdy OA až za přejezdem (vlevo);
- přejezdová konstrukce je pryžokovová – typu STRAIL, vozovka je s živičným krytem – asfaltem;
- povrch pozemní komunikace a přejezdové vozovky byl znečištěn ropnými látkami, po úniku pohonných hmot následkem MU;
- přejezdová vozovka byla ve vyhovujícím stavu a byla sjízdná bez omezení;
- ve vzdálenosti 8 m od ŽP vpravo ve směru jízdy vlaku Os 18420 se nacházel podél traťové koleje osobní automobil, který byl po střetnutí vlivem srážky odhozen mimo prostor ŽP (viz obr. č. 5);

Obr. č. 5: Pohled na OA

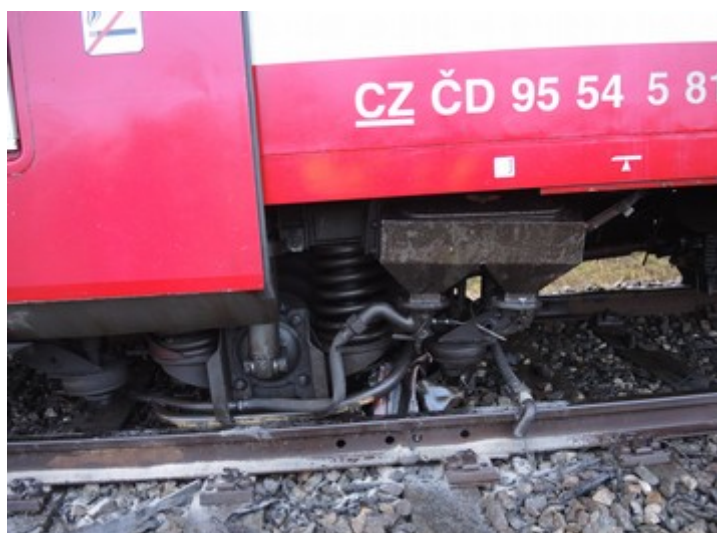
- ve vzdálenosti 12 m od ŽP vpravo ve směru jízdy vlaku Os 18420 ležela utržená přední maska (nárazník) OA;
- v km 47,286, tj. ve vzdálenosti 78 m od ŽP, stál konec vlaku Os 18420;
- vlak Os 18420 byl označený návěstmi „Začátek vlaku“ a „Konec vlaku“ a byl tvořen samostatně jedoucím motorovým vozem č. 95 54 5 810 633-8;
- HDV bylo poškozené a vykolejené zadním podvozkem tvořeným samostatným dvojkolím, a to vlevo ve směru jízdy vlaku;

Obr. č. 6: Vykolejený zadní podvozek HDV

- bod „0“, tj. první stopa po vykolejení, kde okolek levého kola zadního podvozku HDV vyšplhal na temeno kolejnice levého kolejnicového pásu ve směru jízdy vlaku a zanechal na něm viditelnou stopu, byl zjištěn v km 47,213;
- čelo vlaku Os 18420 se v konečném postavení po MU nacházelo v km 47,300, tj. ve vzdálenosti 92 m od ŽP;
- v celém úseku jízdy vlaku ve vykolejeném stavu bylo kolejové lože znečištěno
