Drážní inspekce
The Rail Safety Inspection Office

Zpráva o výsledcích šetření příčin a okolností vzniku mimořádné události

Nedovolená jízda vlaku Os 3428 za hlavní (vjezdové) návěstidlo 2VL odbočky Odra zakazující jízdu, s následnou srážkou předmětného vlaku s technickým zařízením dráhy a vykolejením všech drážních vozidel

č. j.: 6-3174/2011/DI

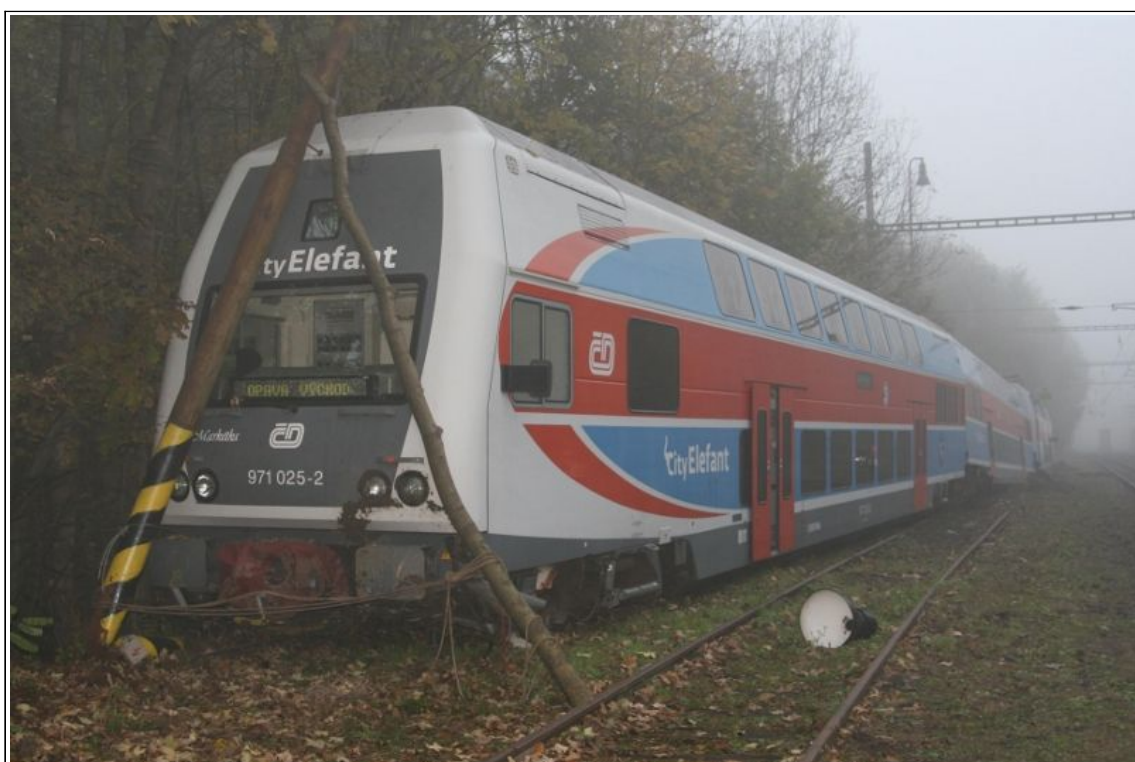
Obr. č. 2: Vlak Os 3428, tvořený elektrickou dvoupodlažní jednotkou továrního typu 1 Ev, v konečném postavení po MU

V konečném postavení po vzniku MU se čelo vlaku Os 3428 nacházelo na pláni tělesa železničního spodku v km 37,811, vpravo od odvrtné kusé koleje č. 204b, ve vzdálenosti 87 m za úrovní zničeného zarážedla odvrtné kusé koleje č. 204a a 8,5 m od osy koleje č. 202. Stožár osvětlení č. 7, jenž byl ve výši 1,1 m od paty zlomen, zůstal opřen o čelo vedoucího DV, a to v úrovni jeho pravého nárazníku. Zadní čelo vlaku Os 3428 se nacházelo na pláni tělesa železničního spodku vpravo od odvrtné kusé koleje č. 204b, ve vzdálenosti 7,8 m za úrovní zničeného zarážedla odvrtné kusé koleje č. 204a a 5,3 m od osy koleje č. 202.

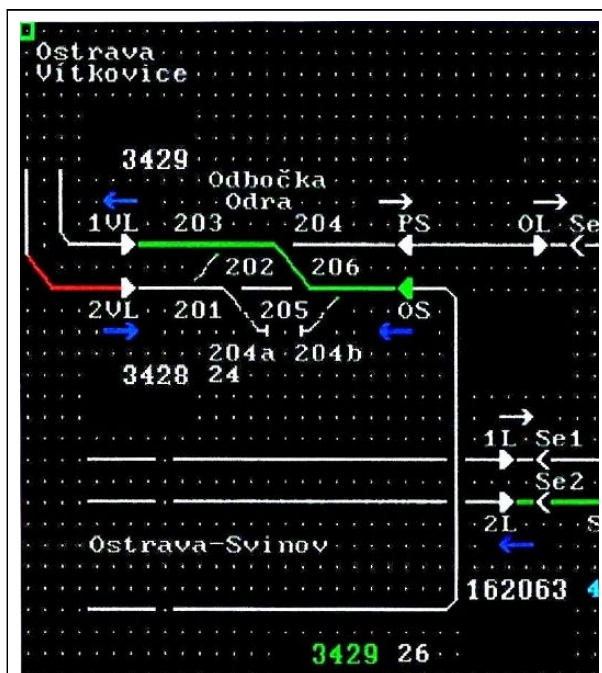
Obr. č. 4: Stav indikačních prvků SZZ odb. Odra, zobrazující přítomnost vlaku Os 3428 v KO před hlavním (vezdovým) návštěvídlem 2VL – stav bezprostředně před vznikem MU

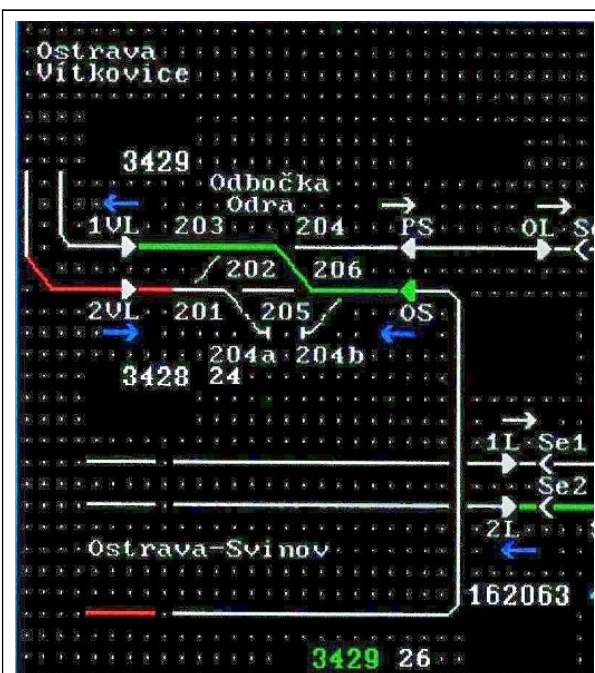
Obr. č. 5: Stav indikačních prvků SZZ odb. Odra, zobrazující přítomnost vlaku Os 3428 v KO za hlavním (vezdovým) návštěvídlem 2VL – stav bezprostředně po vzniku MU

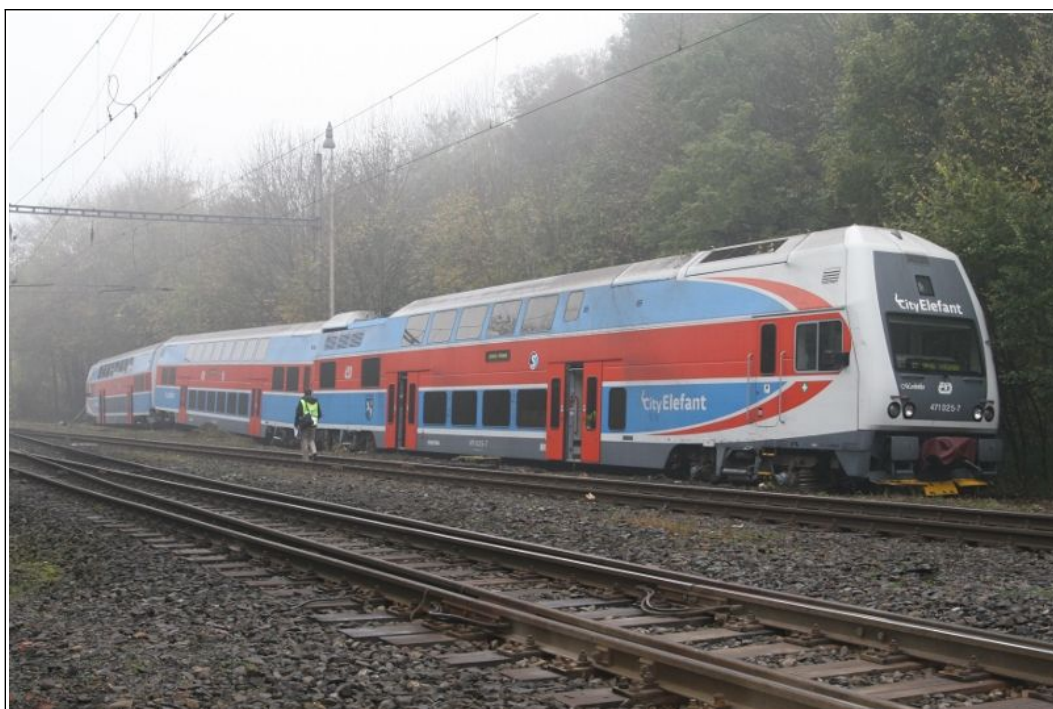
Obr. č. 6: Vlák Os 3428, tvořený elektrickou dvoupodlažní jednotkou továrního typu 1 Ev, v konečném postavení po MU [pohled ze směru od hlavního (vjezdového) návěstidla 2VL]

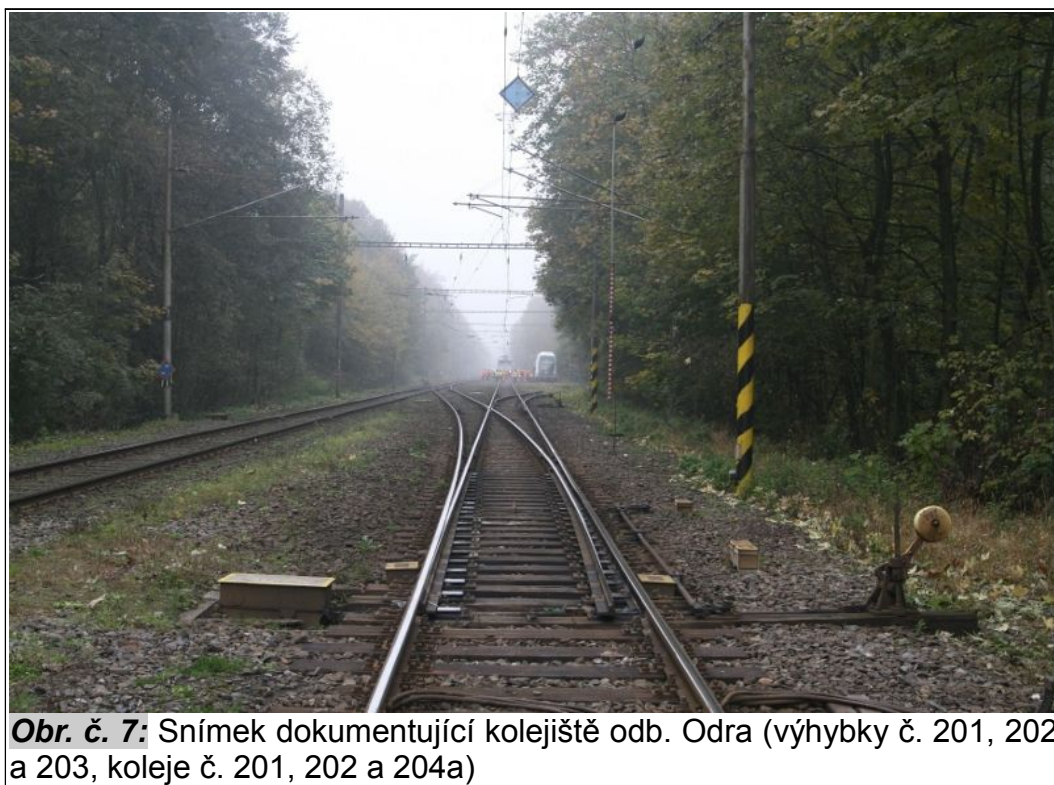
Obr. č. 7: Snímek dokumentující kolejiště odb. Odra (výhybky č. 201, 202 a 203, koleje č. 201, 202 a 204a)
