Drážní inspekce
The Rail Safety Inspection Office

Zpráva o výsledcích šetření příčin a okolností vzniku mimořádné události

Investigation Report of Railway Accident

Derailment of regional passenger train No. 13310 at Odry station

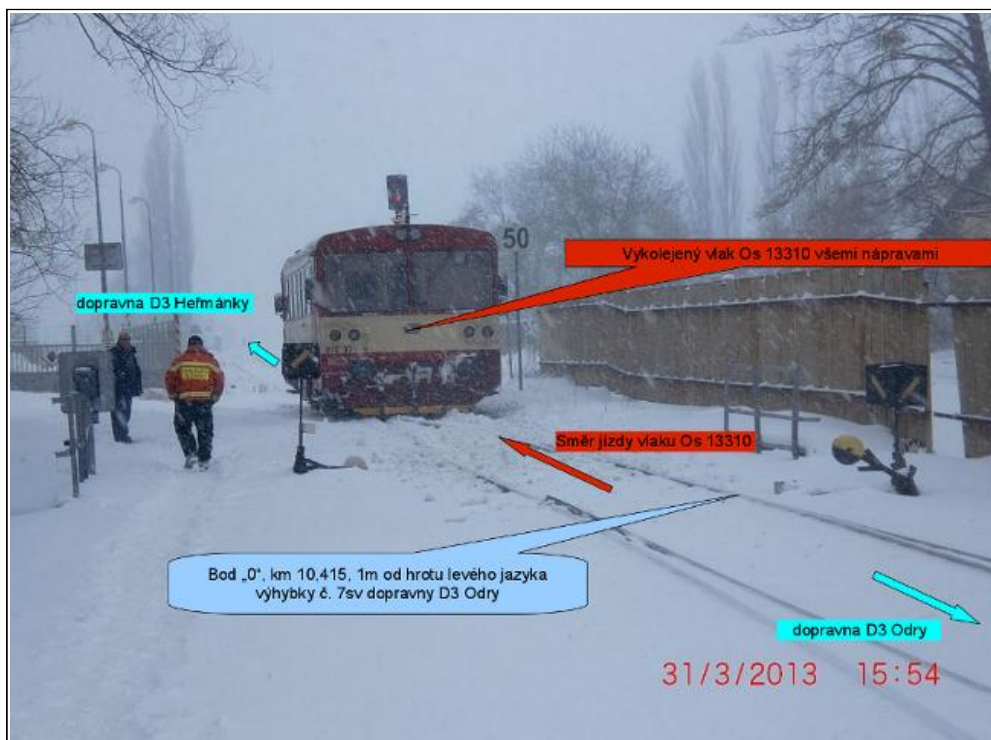
Obr. č. 1: Pohled na místo MU

Dne 31. 3. 2013 v 15.27.24 h vlak Os 13310, tvořený samostatně jedoucím HDV 95 54 5 810 371-5 (dále jen 810.371-5), za odjezdu z dopravní D3 Odry, ve směru do dopravní D3 Heřmánky, vykolejil na výhybce č. 7sv opatřené samovratným přestavníkem.

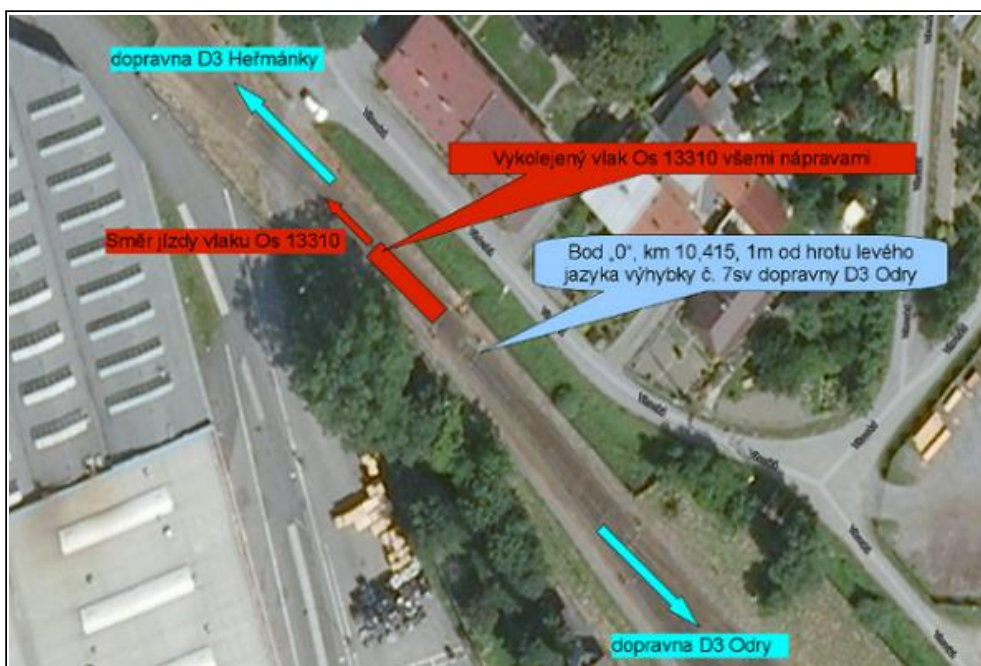
Obr. č. 2: Schéma místa MU

Ohledáním místa MU v dopravně D3 Odry bylo zjištěno, že bod „0“ se nachází v km 10,415, v jazykové části výhybky č. 7sv opatřené samovratným přestavníkem, ve směru jízdy vlaku Os 13310, 1 m před hrotem levého ohnutého jazyka (výhybka je vždy popisována ve směru proti hrotu, tj. ve směru opačném, než jel vlak Os 13310). Výhybka č. 7sv byla v režimu samovratného přestavování. Po vzniku MU byla přestavena v preferované základní poloze, a to pro jízdu DV z traťové koleje Heřmánky – Odry proti hrotu vpravo, přes výhybku č. 5 proti hrotu vedlejším směrem vlevo, na SK č. 1 a opačně. Výhybka č. 7sv nebyla uzamčena výměnovým zámekem, levý závěrný hák byl zaklesnutý za svěrací čelist levé rovné opornice. Ostatní výhybky na heřmánském zhlaví, tj. výhybky č. 5, 6 a 8, včetně výkolejky Vk1, byly přestaveny a uzamčeny výměnovými zámky v základních polohách. Veškeré výhybky byly vybaveny výměnovým návěstidlem, které návěstilo směr jízdy přes výhybku podle jejího přestavení. Ve směru jízdy vlaku Os 13310 se v prostoru mezi odlehlým pravým rovným jazykem a pravou ohnutou opornicí výhybky č. 7sv nacházela zhutněná vrstva mokrého sněhu tloušťky 3 až 4 cm. Ta byla pevně přilnutá k vnitřní straně stojiny pravé ohnuté opornice výhybky, od hrotu pravého jazyka v délce 4 m. Zhutněná vrstva sněhu vznikla stlačením čerstvě napadaného a navátého sněhu do prostoru mezi odlehlým pravým rovným jazykem a pravou ohnutou opornicí výhybky č. 7sv. Ke zhutnění vrstvy sněhu došlo v průběhu pohybu pravého rovného jazyka výhybky při nedestruktivním rozřezu, tj. při přestavování výměny jízdou HDV do nepreferované polohy. Zhutněná vrstva sněhu neumožnila přilehnutí pravého rovného odlehlého jazyka

výhybky k pravé ohnuté opornici a uzavření hákového závěru, tj. výhybka se nedestruktivním rozřezem nepřestavila jízdou vlaku do koncové polohy v nepreferovaném směru. Ve směru jízdy vlaku pravá kola HDV byla dynamikou jízdy, ve vzdálenosti 1 m před hrotem levého ohnutého jazyka, vytlačena (vyšplhala se) na temeno levé rovné opornice a následně sjela vpravo vně levé opornice. Levá kola v úrovni hrotu pravého jazyka výhybky propadla vpravo mezi kolejnicové pásy. Dále následují otlaky kol vykolejeného HDV až do místa zastavení čelem v km 10,453. HDV ve vykolejeném stavu ujelo vzdálenost 38 m.

Kolejiště bylo pokryto souvislou vrstvou čerstvě napadaného mokrého sněhu, dosahující výšky až 30 cm.

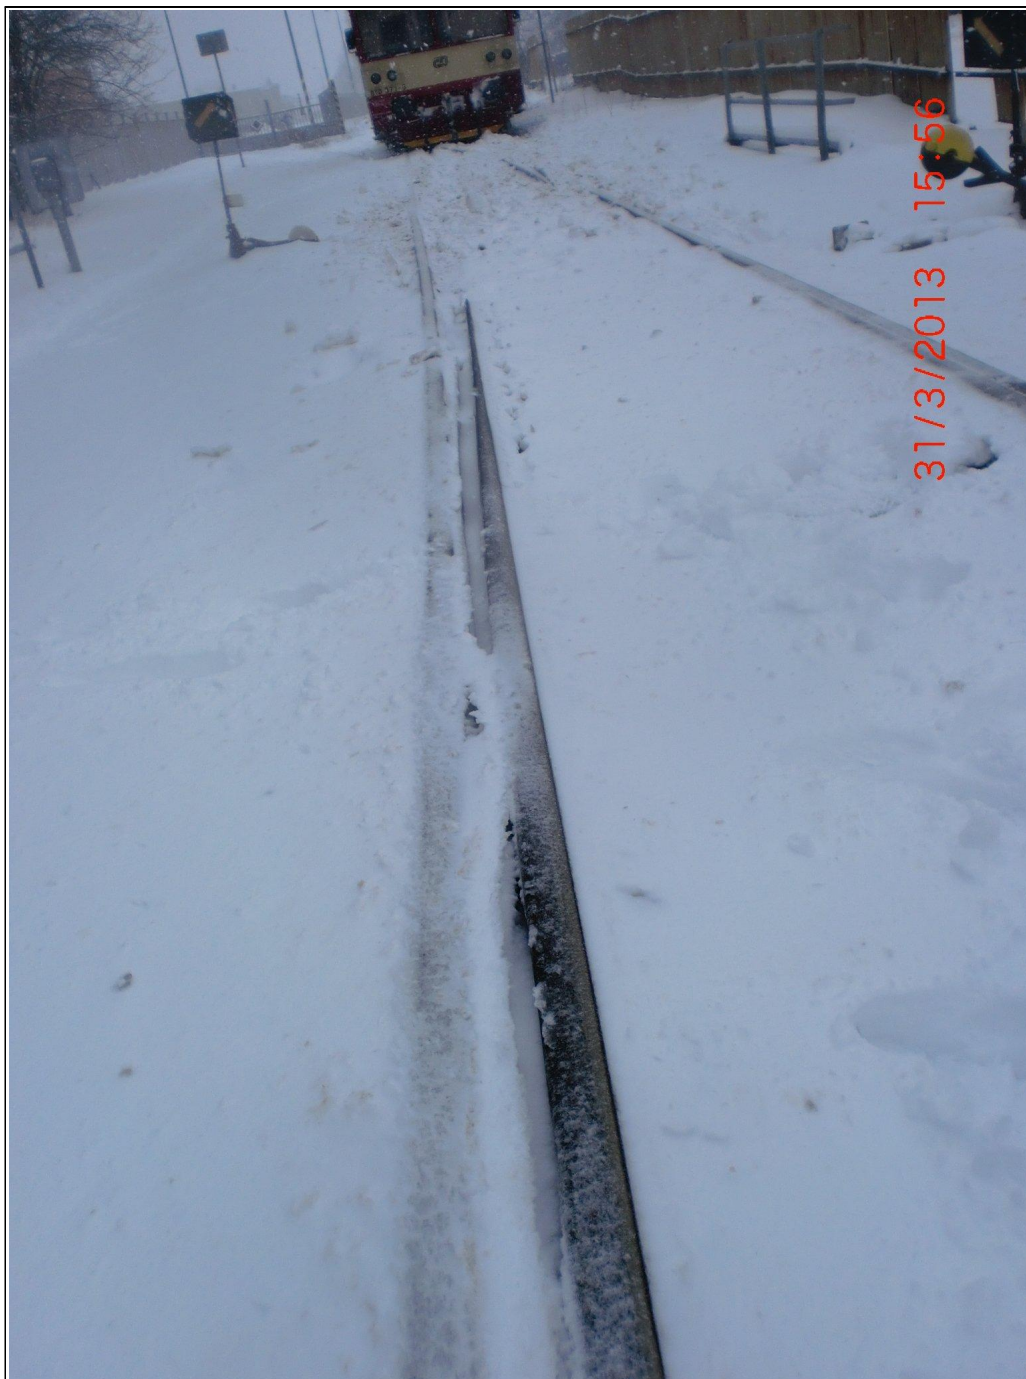
Provozovatel dráhy před jízdou vlaku Os 13310 nezajistil odstranění nečistot – sněhu z prostoru mezi odlehlým pravým rovným jazykem a pravou ohnutou opornicí výhybky č. 7sv, a tím správnou funkci výměny v době jízdy vlaku. Při nedestruktivním rozřezu výhybky č. 7sv jízdou vlaku Os 13310 nepreferovaným směrem po hrotu došlo při pohybu odlehlého pravého rovného jazyka ke zhutnění sněhu mezi odlehlým pravým

- neodstranění překážky – sněhu a ledu z prostoru mezi odlehlým pravým rovným jazykem a pravou ohnutou opornicí nepreferovaného směru výhybky č. 7sv, opatřené samovratným přestavníkem, před jízdou vlaku Os 13310.

Obr. č. 3: Pohled na zasněžený pravý rovný odlehlý jazyk a pravou ohnutou opornici výhybky č. 7sv přestavené do preferovaného směru na kolej č.1 v dopravně D3 Odry

- na dráhách s výhybkami již opatřenými (vybavenými) samovratným přestavníkem provést kontrolu účinnosti postupů pro zajištění správné funkce výměny těchto výhybek, popř. postupy doplnit tak, aby vždy před jízdou DV přes tyto výhybky nepreferovaným směrem po hrotu byly z prostoru mezi odlehlým jazykem a opornicí nepreferovaného směru odstraněny veškeré překážky, tj. v zimních podmínkách i sníh, led a jinovatka a byla zabezpečena správná funkce pohyblivých částí výhybek, jejich ovládání a zajištění v koncových polohách;

- na ostatních dráhách před opatřením (vybavením) dalších výhybek samovratným přestavníkem zavést postupy pro zajištění správné funkce výměny těchto výhybek tak, aby vždy před jízdou DV přes tyto výhybky nepreferovaným směrem po hrotu byly z prostoru mezi odlehlým jazykem a opornicí nepreferovaného směru odstraněny veškeré překážky, tj. v zimních podmínkách i sníh, led a jinovatka a byla zabezpečena správná funkce pohyblivých částí výhybek, jejich ovládání a zajištění v koncových polohách.

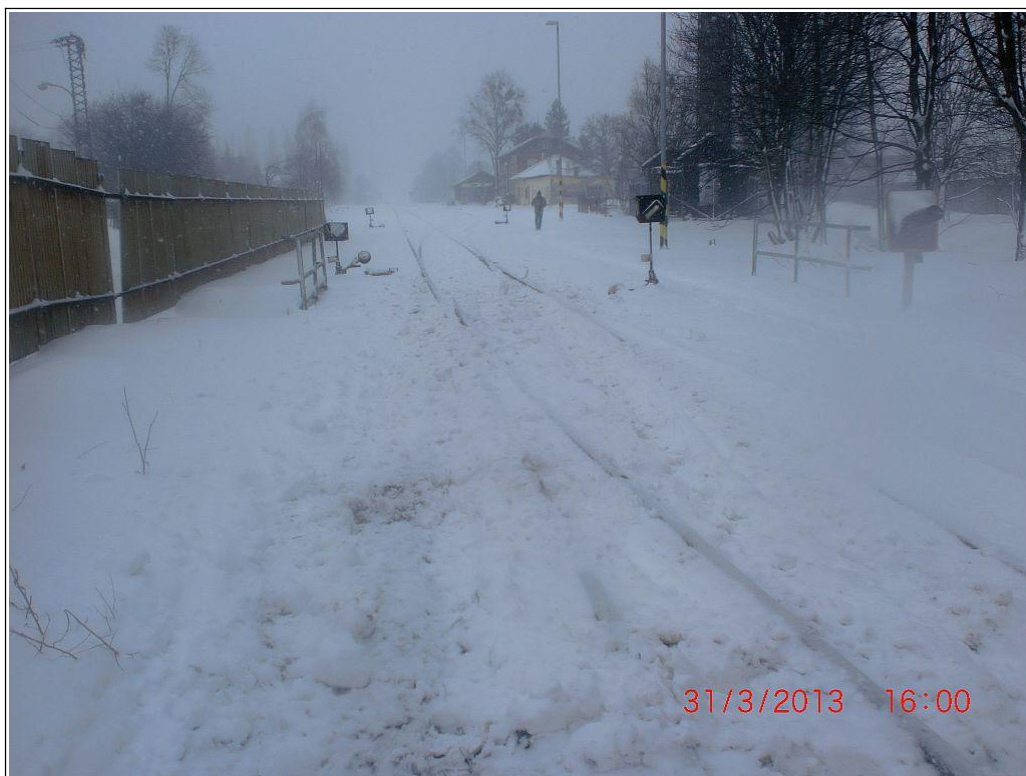
Obr. č. 4: Pohled směrem od vykolejeného vlaku Os 13310 do dopravní D3 Odry a na výhybku č. 8 a č. 7sv opatřenou samovratným přestavítkem

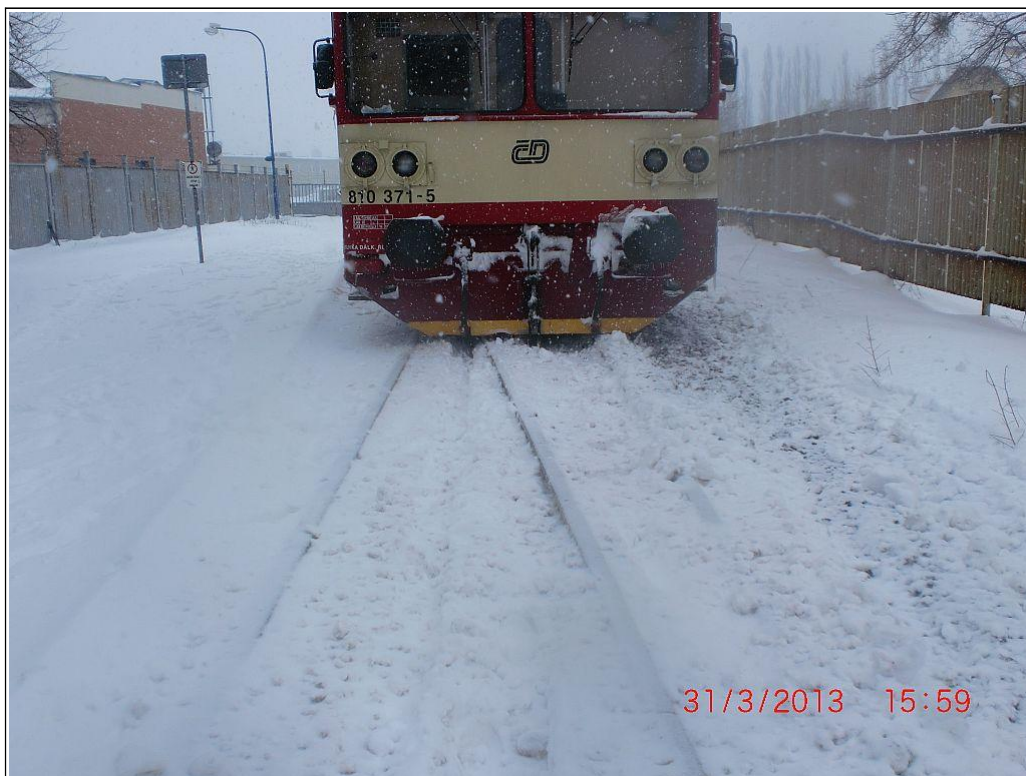
Před jízdou vlaku Os 13310 nebyly z prostoru mezi odlehlým pravým rovným jazykem a pravou ohnutou opornicí výhybky č. 7sv odstraněny nečistoty – sníh. Při nedestruktivním rozřezu výhybky č. 7sv vlakem Os 13310 jedoucím rychlostí $39 \text{ km}\cdot\text{h}^{-1}$ nepreferovaným směrem po hrotu došlo při pohybu odlehlého pravého rovného jazyka ke zhutnění napadaného a navátého sněhu mezi odlehlým pravým rovným jazykem a pravou ohnutou opornicí. To neumožnilo další pohyb pohyblivých částí výhybky, tj. dolehnutí jazyka k opornici, mající za následek zúžení rozchodu koleje s překročením záporných mezních provozních odchylek rozchodu koleje v jazykové části výhybky a neuzavření hákového závěru. Jízdou vlaku Os 13310 v místě zúženého rozchodu koleje ve výhybce č. 7sv došlo 1 m před hrotem levého ohnutého jazyka k vyšplhání okolků pravých kol HDV na temeno levé rovné opornice výhybky č. 7sv s následným spádem, ve směru jízdy Os 13310, pravého kola vpravo vně levé opornice. Levé kolo propadlo v úrovni hrotu nedolehlého pravého rovného jazyka mezi kolejnicové pásy. Obdobným způsobem vykojela i zadní náprava HDV. HDV ve vykojeném stavu ujelo vzdálenost 38 m. Čelo vlaku zastavilo v km 10,453.

Obr. č. 5: Pohled na stopy po vykolejení vlaku Os 13310 ve směru jízdy do dopravní D3 Heřmánky
