Drážní inspekce
The Rail Safety Inspection Office

Srážka taženého posunového dílu s nákladním vlakem Rn 53033 v železniční
stanici Olomouc hlavní nádraží

Collision of a shunting train and the freight train No. Rn 53033 in Olomouc
main station

Č. j.: 6-2240/2010/DI

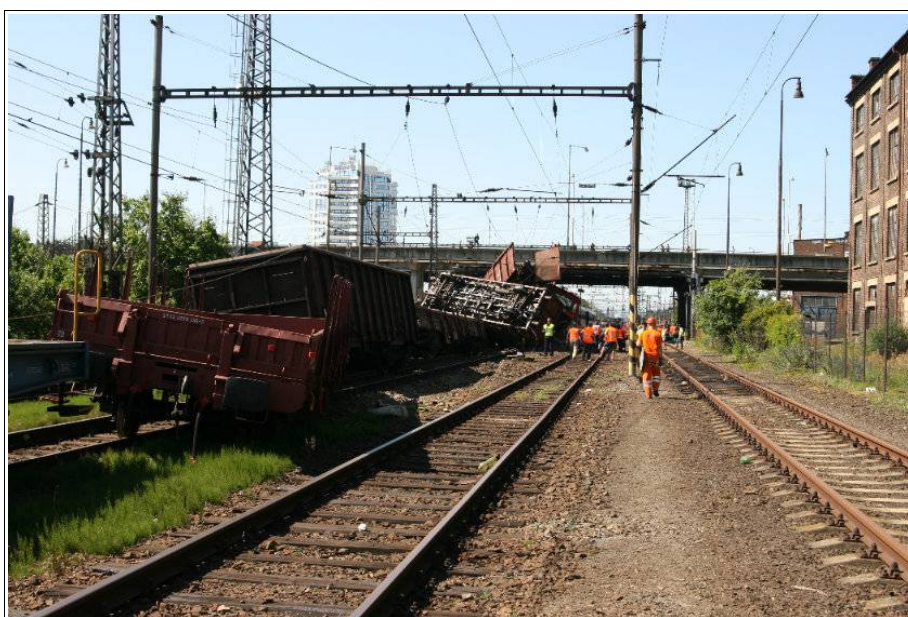
Pohled na místo vzniku MU

Následkem MU byl na grygovském zhlaví žst. Olomouc hl. n. poškozen železniční svršek kolejové spojky výhybek č. 9 a č. 13, včetně železničního svršku koleje č. 1 v délce

18 m a koleje č. 2 v délce 30 m. Bylo strženo trakčního vedení kolejové spojky mezi trakčními podpěrami TP č. 8 a 9C. Dále bylo poškozeno trakčního vedení koleje č. 2 mezi trakčními podpěrami TP č. 1 a 10A. Na výhybce č. 9 byl poškozen elektromotorický přestavník včetně upevňovací soupravy a elektrického ohřevu výhybky. Elektrický ohřev byl poškozen i na výhybce č. 13. Dále bylo poškozeno trpasličí seřaďovací návěstidlo Se19, včetně betonového základu.

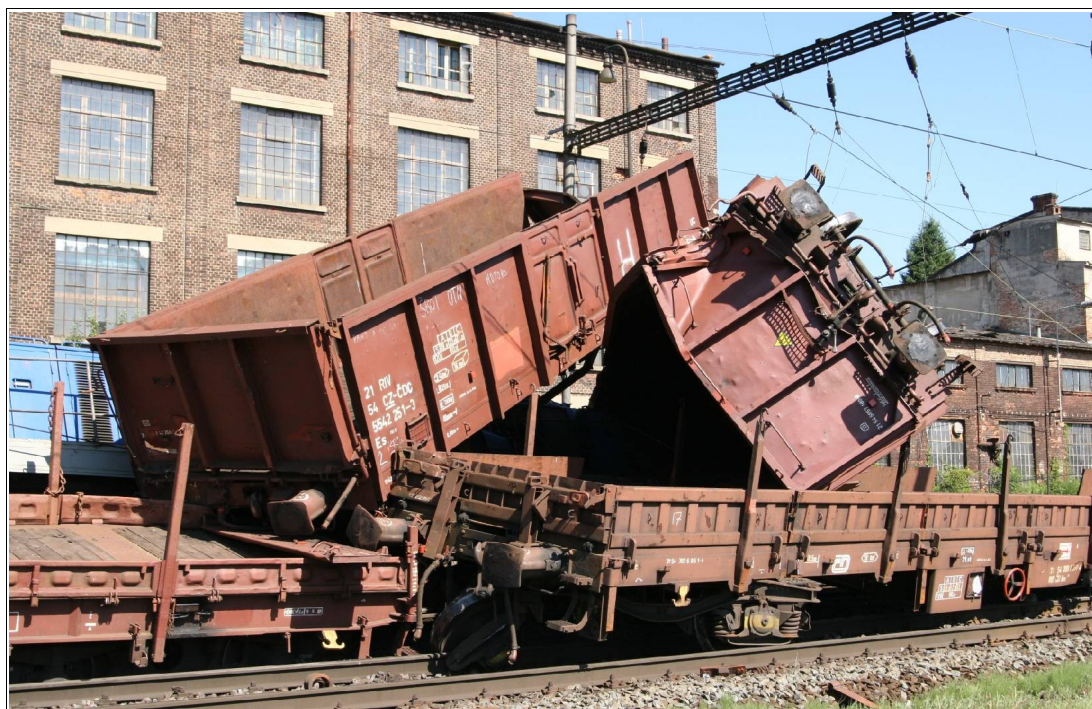
Obr 7.2: Vykolejená DV vlaku Rn 53033

Čelo vlaku se v konečném postavení po vzniku MU nacházelo v km 205,115, na grygovském záhlaví žst. Olomouc hl. n., na 2. koleji. HDV 91 54 7 130 009-4 (dále jen 130.009-4), 1. a 2. TDV za HDV byla nepoškozena a nevykolejena. Následovala skupina 7 TDV, kde (vše popisováno ve směru jízdy vlaku Rn 53033):

- dvounápravové TDV Kns 21 54 3379 139-3, řazené jako 3. TDV za HDV, bylo vykolejeno oběma nápravami;
- čtyřnápravové TDV Eas 31 54 5968 999-0, řazené jako 4. TDV za HDV, bylo vykolejeno oběma dvounápravovými podvozky;

- čtyřnápravové TDV Res 31 54 3937 250-1, řazené jako 5. TDV za HDV, bylo vykolejeno oběma dvounápravovými podvozky;
- čtyřnápravové TDV Res 31 54 3936 051-4, řazené jako 6. TDV za HDV, bylo vykolejeno oběma dvounápravovými podvozky;

- dvounápravové TDV Es 21 54 5557 180-6, řazené jako 7. TDV za HDV, bylo vykolejeno oběma nápravami. TDV bylo převráceno, otočeno o cca 75° vlevo proti směru jízdy vlaku a leželo na vozové skříni TDV Res 31 54 3936 051-4. Pravou přední částí skříň se TDV opíralo o krátký představek HDV 94 54 2 714.005-6 (dále jen 714.005-6). Levou přední částí skříň TDV leželo na výhybce č.13;

- dvounápravové TDV Es 21 54 5542 251-3, řazené jako 8. TDV za HDV, bylo vykolejeno oběma nápravami. TDV bylo otočeno o cca 30° vlevo proti směru jízdy vlaku. Zadní částí leželo na vozové skříni TDV Res 81 54 3941 449-1. Přední částí TDV leželo na převráceném TDV Es 21 54 5557 180-6 a na krátkém představku a kabině strojvedoucího vykolejeného HDV 714.005-6;

- čtyřnápravové TDV Res 81 54 3941 449-2, řazené jako 9. TDV za HDV, bylo vykolejeno oběma dvounápravovými podvozky;
- vykolejená TDV nebyla ložena;
- zbylá skupina 32 TDV nebyla vykolejena ani poškozena. Konec vlaku Rn 53033 se nacházel v km 205,749 na staniční koleji č. 3;

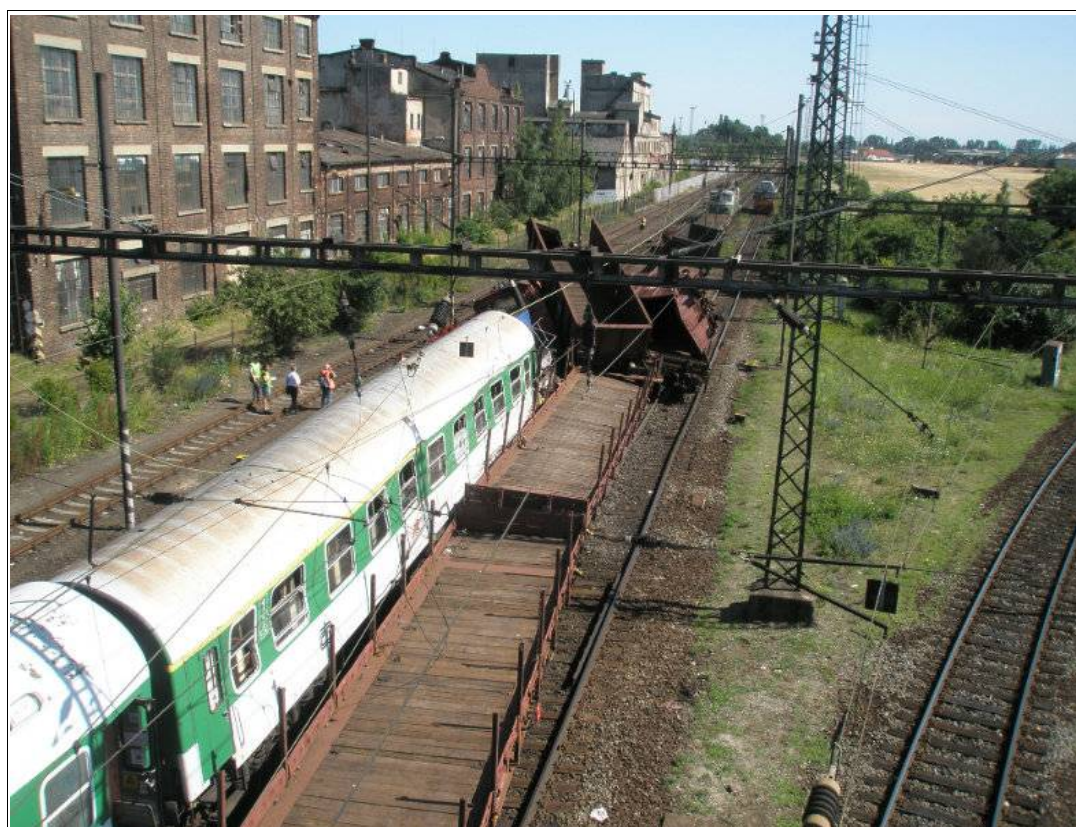
Obr 7.3: Vykolejená DV vlaku Rn 53033 a 1. posunové zálohy

- čelo taženého posunového dílu se v konečném postavení po MU nacházelo v km 205,221. HDV 714.005-6 bylo vykolejeno všemi nápravami, nakloněno pod úhlem cca 30° vlevo, levou přední částí zabořeno do šterkového lože vlevo vně výhybky č. 9. Pravou přední částí, tj. krátkým představkem, bylo HDV zaklíněno do převráceného TDV Es 21 54 5557 180-6 a vykolejeného TDV Es 21 54 5542 251-3;
- za vykolejeným HDV se nacházelo TDV AB 51 54 39-41 039-7, které bylo vykolejeno oběma podvozky;
- zbylá 4 TDV nebyla vykolejena.
