Drážní inspekce
The Rail Safety Inspection Office

Investigation Report of Railway Accident

Derailment of 3 empty wagons of freight train No. Pn 59630 during arrival to the station
Olomouc hl. n.

Č. j.: 6-1981/2009/DI

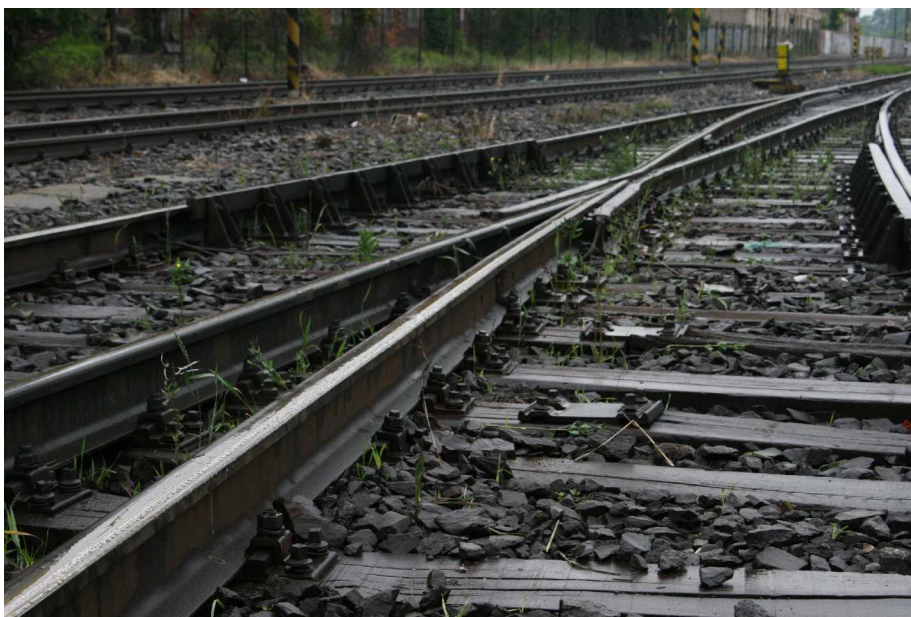
Pohled na místo vzniku MU za výhybkou č. 9 žst. Olomouc hl. n.

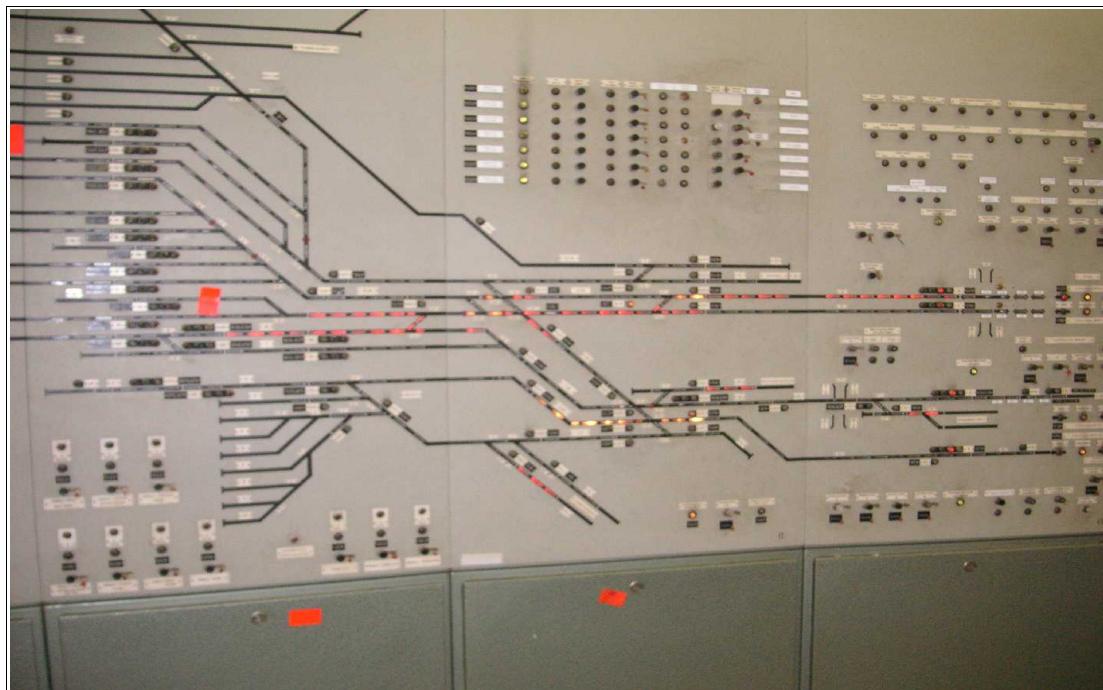
SZZ žst. Olomouc hl. n. bylo po vzniku MU, za přítomnosti DI, přezkoušeno odborně způsobilými osobami provozovatele dráhy, závady nebyly zjištěny.

Obr 7.1: Indikační deska SZZ RZZ na ústředním stavědle žst. Olomouc hl. n.

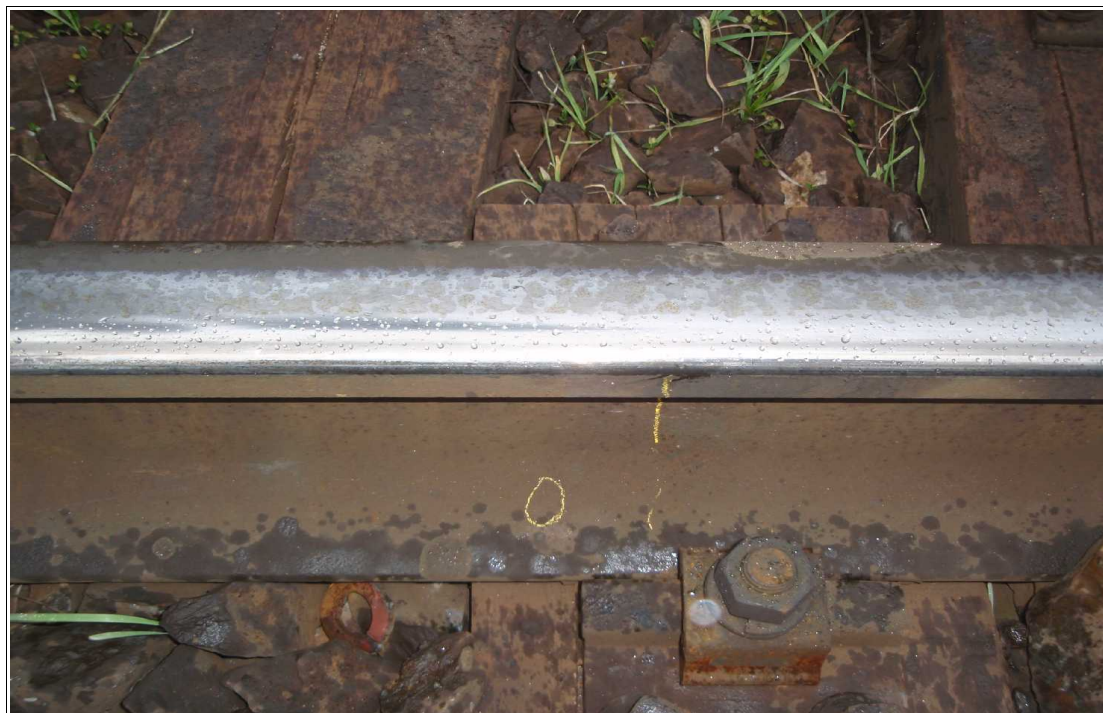
První stopa po vykolejení, tj. bod „0“, byl stanoven v kolejové spojce mezi výhybkami č. 9 a č. 13, na pravém kolejnicovém pásu, ve vzdálenosti 2,82 m za koncovým stykem výhybky č. 9, v km 205,238, v místě, kde jízdní plocha pravého kola prvního a druhého dvojkolí TDV Zagkks 33 54 7914 160-8 opustila temeno kolejnice pravého kolejnicového pásu kolejové spojky se zanecháním stopy po šplhání okolku na temeno kolejnice. Ve vzdálenosti 4,70 m za bodem „0“ pravá kola sjela vpravo (vně) pravého kolejnicového pásu. V této úrovni levá kola dvojkolí sjela z temene kolejnice levého kolejnicového pásu vpravo mezi oba kolejnicové pásy. Stopy po vykolejení obou kol dvojkolí pokračovaly ve směru jízdy vlaku Pn 59630 do žst. Olomouc hl. n., se zanechanými otlaky kol na svérkových šroubech, vrtulích, dřevěných pražcích a ve šterkovém loži až do místa zastavení.

Obr 7.2: Bod „0“ první stopa vykolejení 8. TDV za HDV vlaku Pn 59630

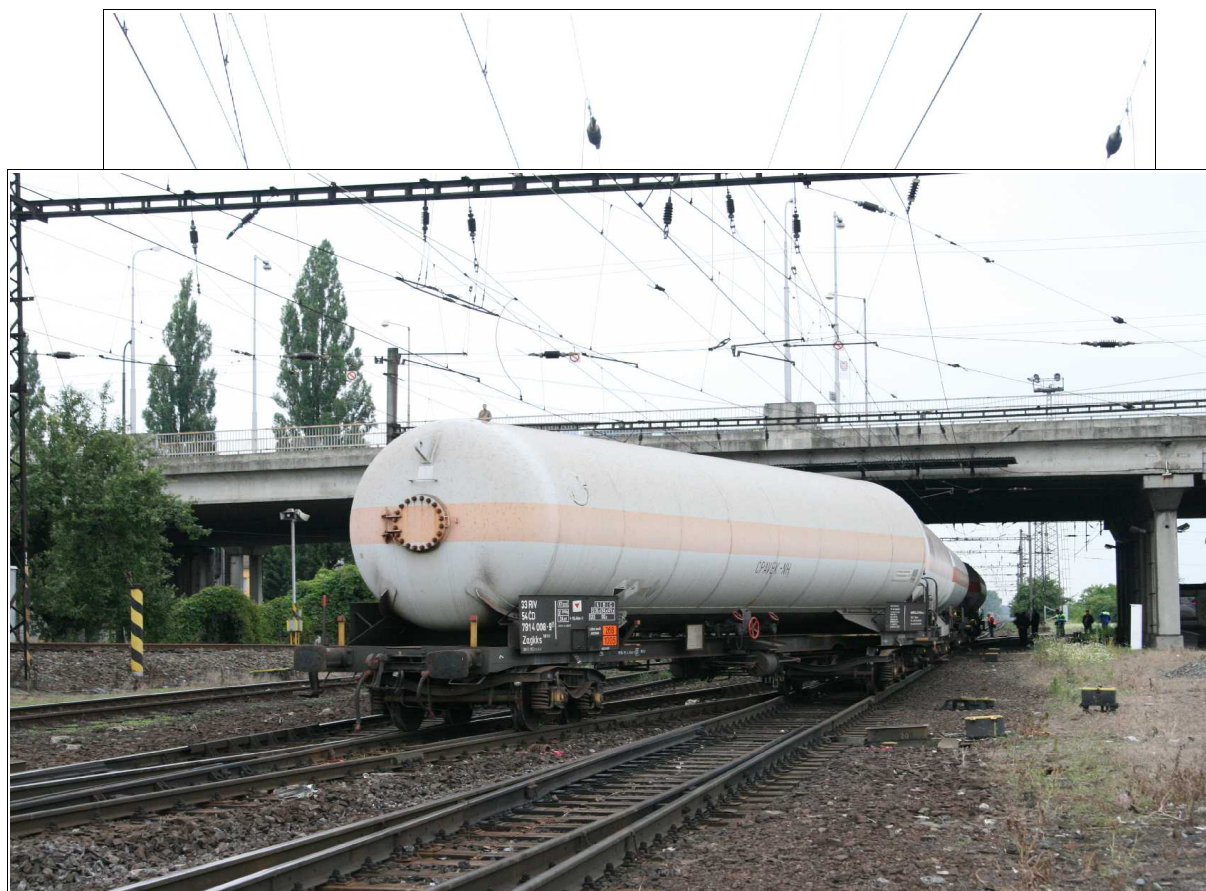
- 11. a 10. TDV za HDV byla v nevykolejeném stavu;
- 9. TDV Zagkks 33 54 7914 008-9, se nacházelo v km 205,369. TDV vykolejilo oběma nápravami podvozku „b“ vpravo ve směru jízdy vlaku. TDV jelo vpřed podvozkem „b“. 4. dvojkolí se po opětovném nakolejení následkem dynamiky nehodového děje nacházelo v srdcovkové části výhybky č. 25, pravým kolem v blízkosti hrotu srdcovky a levým kolem v odbočném směru, v místě pravé přídržnice. 3. dvojkolí se nacházelo v srdcovkové části, v odbočném směru, výhybky č. 25, a to levým kolem mezi kolejnicovými pásy a pravým kolem vně koleje před koncovým stykem výhybky č. 25. Podvozek „b“ a čelo TDV byly poškozeny následkem MU;

Obr 7.4: Vykolejené 9. TDV za HDV vlaku Pn 59630

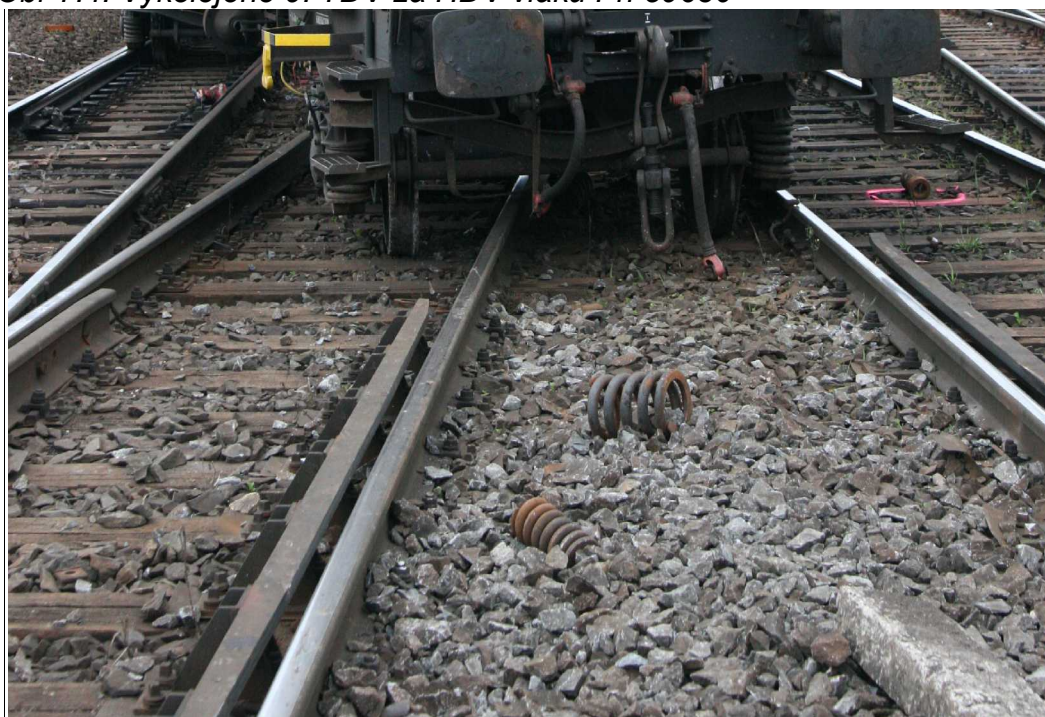
- 8. TDV Zagkks č. 33 54 7914 160-8, se nacházelo v km 205,380. TDV vykolejilo oběma nápravami podvozku „a“ vpravo ve směru jízdy. TDV jelo vpřed podvozkem „b“. V důsledku následného nehodového děje vykolejily i obě nápravy podvozku „b“. V konečném postavení po MU bylo přední čelo TDV zaklesnuto pravým nárazníkem pod pravý nárazník 7. TDV. Levá kola 1. a 2. dvojkolí se nacházela mezi kolejnicovými pásy za svařeným koncovým stykem odbočné větve výhybky č. 20. Pravá kola 1. a 2. dvojkolí se nacházela vpravo pravého kolejnicového pásu

odbočné větve výhybky č. 20. Levá kola 3. a 4. dvojkolí se nacházela v jazykové části výhybky č. 26, vpravo levého jazyka, tj. uvnitř staniční koleje č. 1. Pravá kola 3. a 4. dvojkolí se nacházela vpravo pravé opornice, tj. vně pravého kolejnicového pásu staniční koleje č. 1. Oba podvozky byly následkem MU silně poškozeny. Levé i pravé vnější a vnitřní pružiny vypružení podvozku „b“ byly vypadlé a roztroušené podél pojezděné koleje od místa vykolejení po místo zastavení TDV. Ohledáním vypadlých pružin a podvozku „b“ nebylo možné určit původní místo osazení pružin v podvozku.

Bezprostřední příčinou MU byla ztráta svislé kolové síly dvojkolí, ve směru jízdy vlaku, zadního podvozku TDV Zagkks č. 33 54 7914 160-8.

Obr 7.3: Vykolejené TDV řazené jako 8. TDV za HDV vlaku Pn 59630

- It is recommended to develop and adopt within EU member states a common system of identification of detachable part of freight wagons' suspension, which allows investigators to recognize original positioning of each of the parts spread after an accident around.

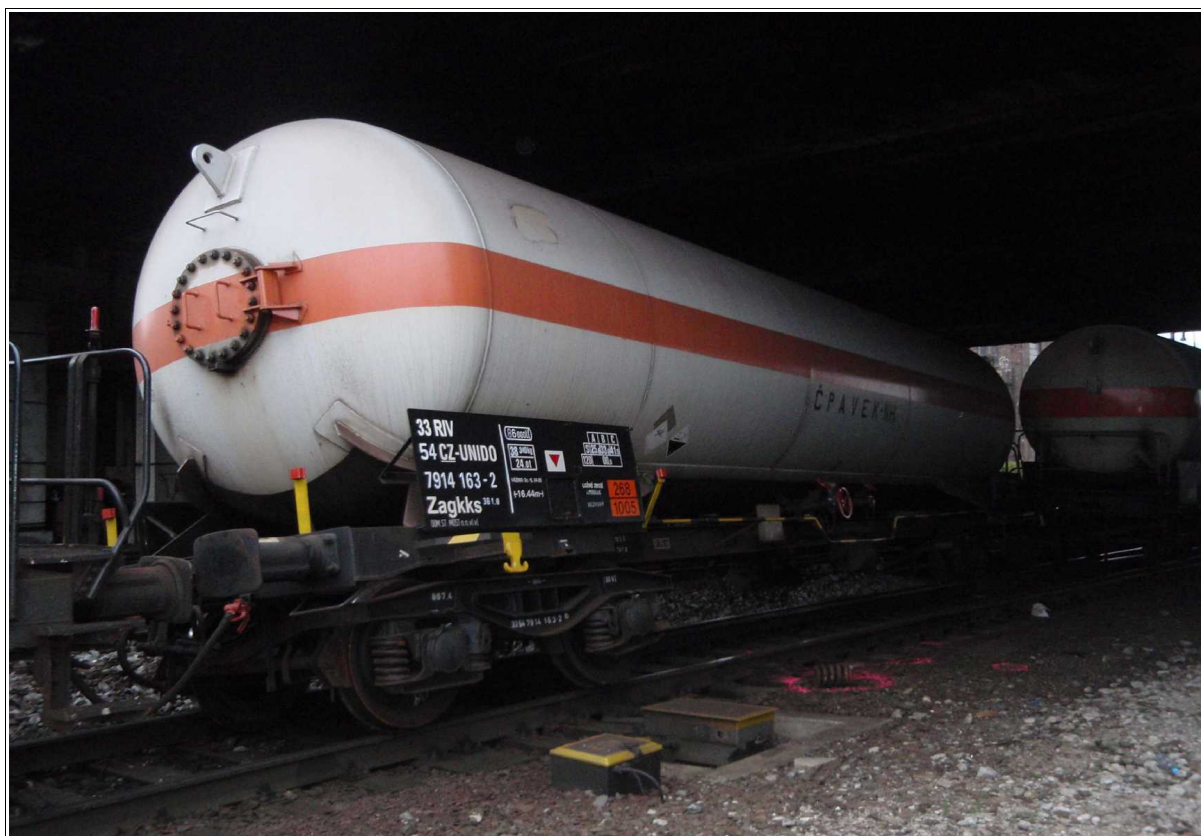
- poslední TDV vlaku, řazené jako 13. TDV za HDV, nebylo vykolejeno;
- 12. TDV Zagkks č. 33 54 7914 163-2, se nacházelo v km 205,309. TDV vykolejilo všemi nápravami vpravo ve směru jízdy vlaku. TDV jelo vpřed podvozkem „b“. TDV se v konečném postavení po MU nacházelo pravými koly 1. a 2. dvojkolí zabořenými do šterkového lože mezi staničními kolejemi č. 1 a č. 2. Levá kola 1. a 2. dvojkolí se nacházela mezi pravou ohnutou opornicí a pravým rovným jazykem výhybky č. 16. Levá kola 3. a 4. dvojkolí stála na temeni levého kolejnicového pásu. Pravá kola 3. a 4. dvojkolí byla propadlá dovnitř staniční koleje č. 1, u hrotu jazyka výhybky č. 16A. Čela i oba podvozky TDV byly poškozeny následkem MU;

Obr 7.5: Vykolejené 12. TDV za HDV vlaku Pn 59630
