**Drážní inspekce**  
The Rail Safety Inspection Office

## **Zpráva o výsledcích šetření příčin a okolností vzniku mimořádné události**

### **Investigation Report of Railway Accident**

Level crossing accident of freight train No. 48162 and a car in km 79,532 in Omlenice station with consequent derailment, Ceske Budejovice – Horni Dvoriste statni hranice main line

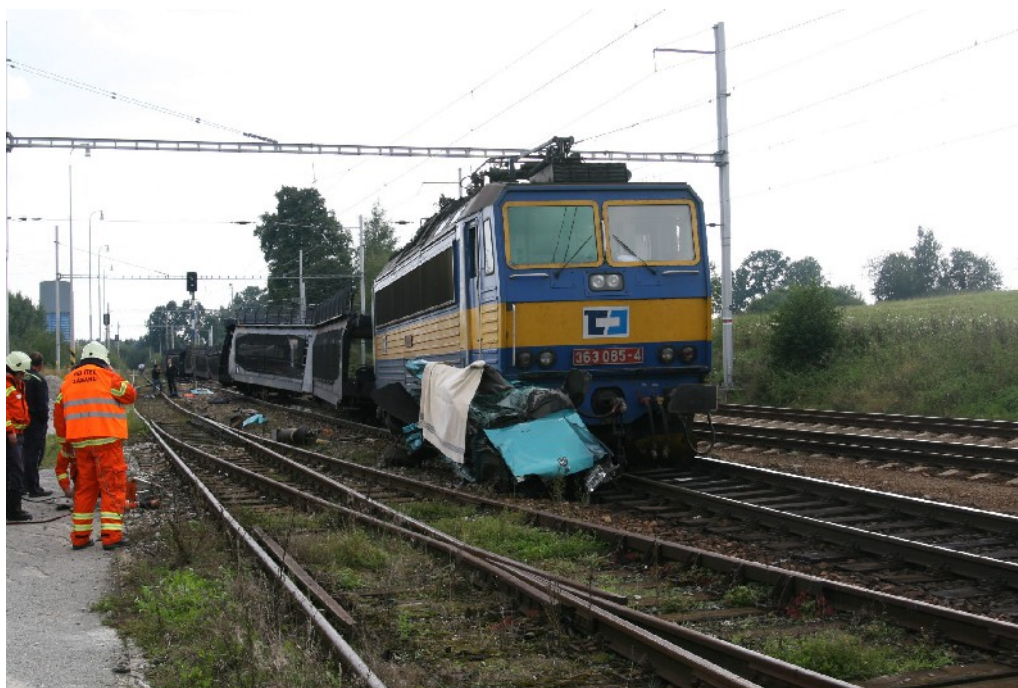
*Foto 1: Vlak po zastavení*

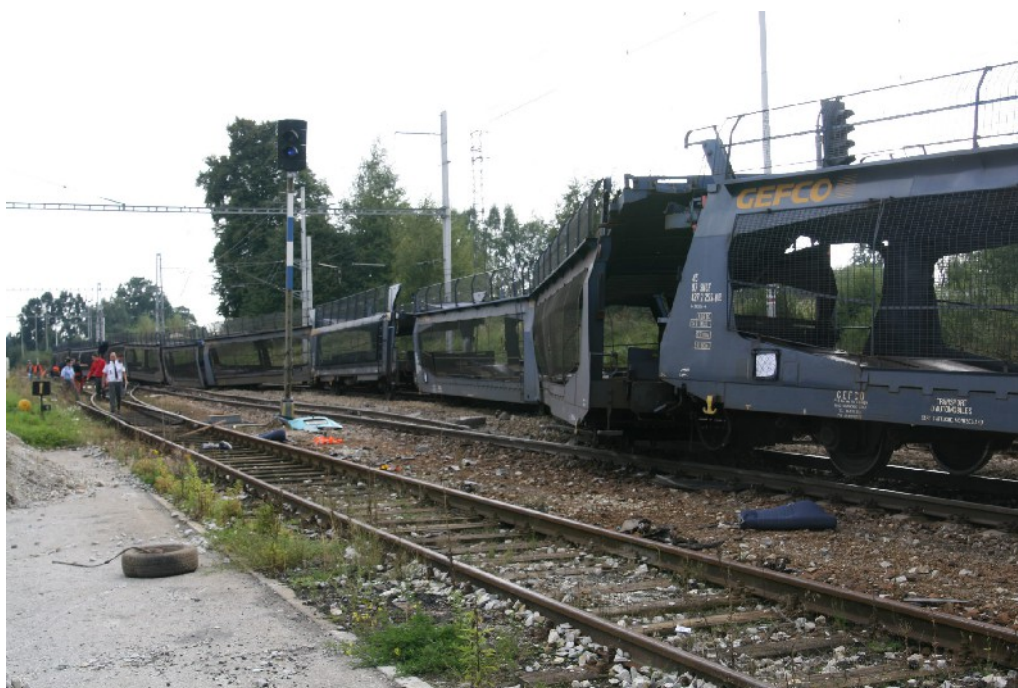
- 363.065-4 (ČD Cargo, a. s.)
- 43 87 4272 255-8, 23 87 4272 660-3, 23 87 4180 197-7, 23 87 4273 453-2, 23 87 4272 828-6, 23 87 4273 584-4, 43 87 4272 907-4 (GEFCO TLA/GMO/WAG)

*Foto 2: Vykolejené vozy*

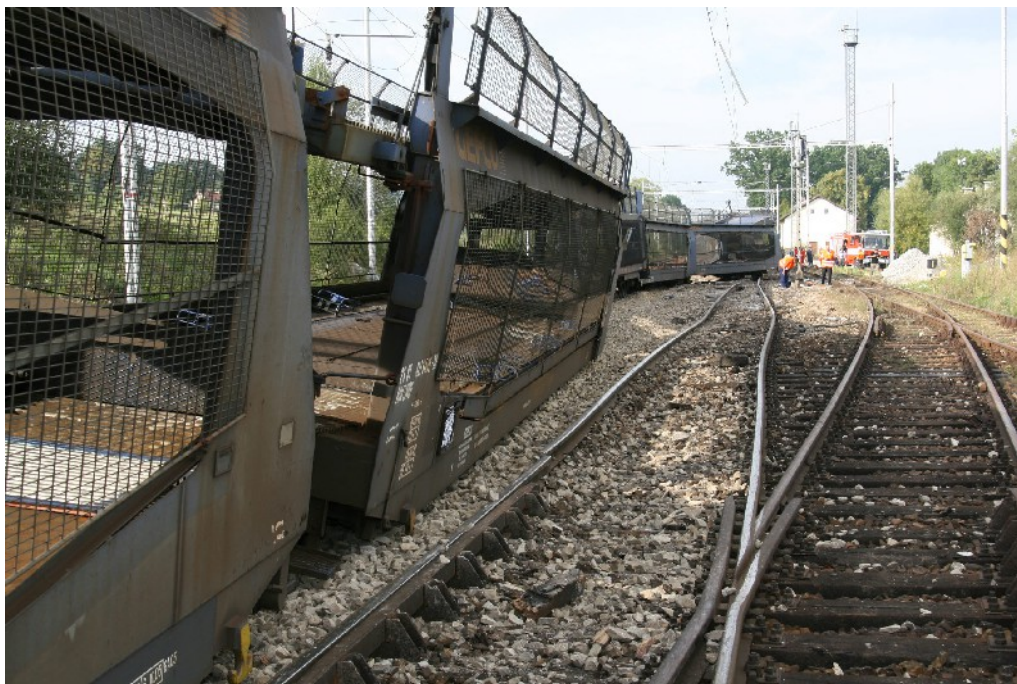
*Foto 3: Vykolejené vozy*

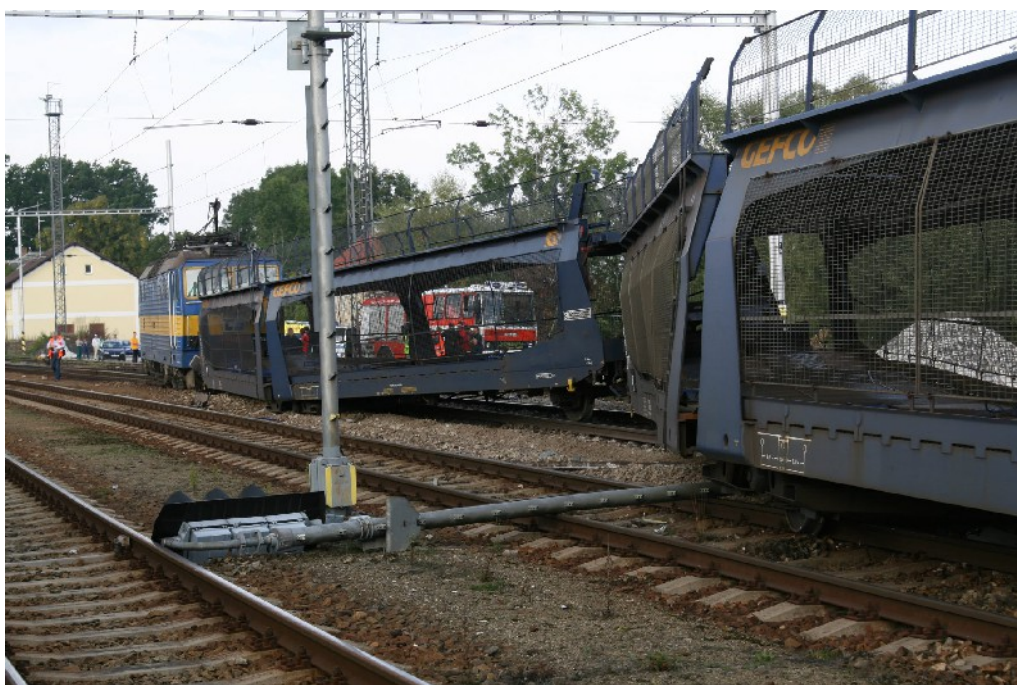
*Foto 4: Vykolejené vozy*
