Zpráva o výsledcích šetření příčin a okolností vzniku mimořádné události

Střetnutí vlaku Os 3561 s nákladním automobilem na železničním
přejezdu (P 7770) v km 110,525 mezi železničními stanicemi
Opava západ a Skrochovice

Investigation Report of Railway Accident

Collision of regional passenger train No. 3561 with a lorry at the level crossing
No. P 7770, km 110,525 between Opava západ and Skrochovice stations

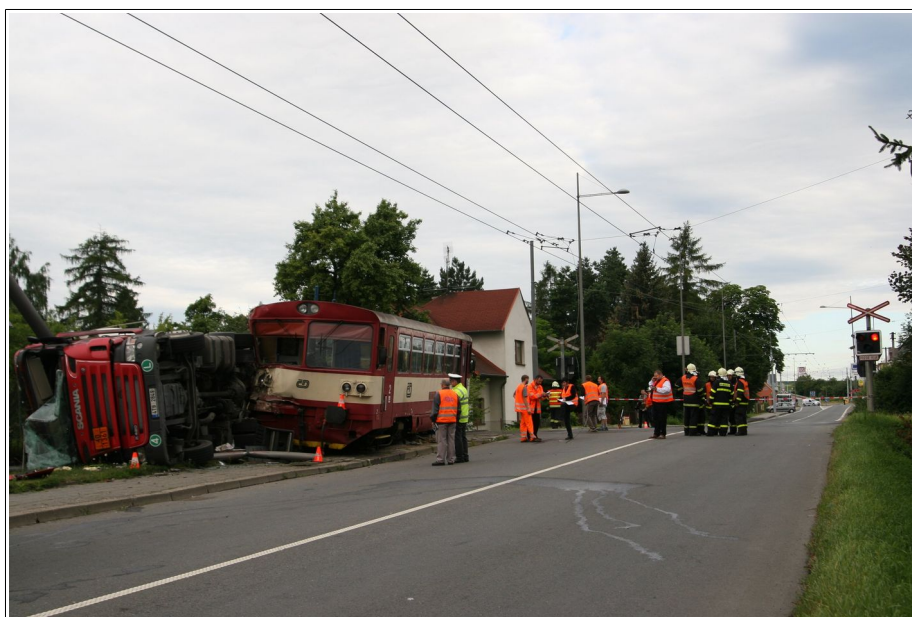
Obr. č. 1: Pohled na místo MU

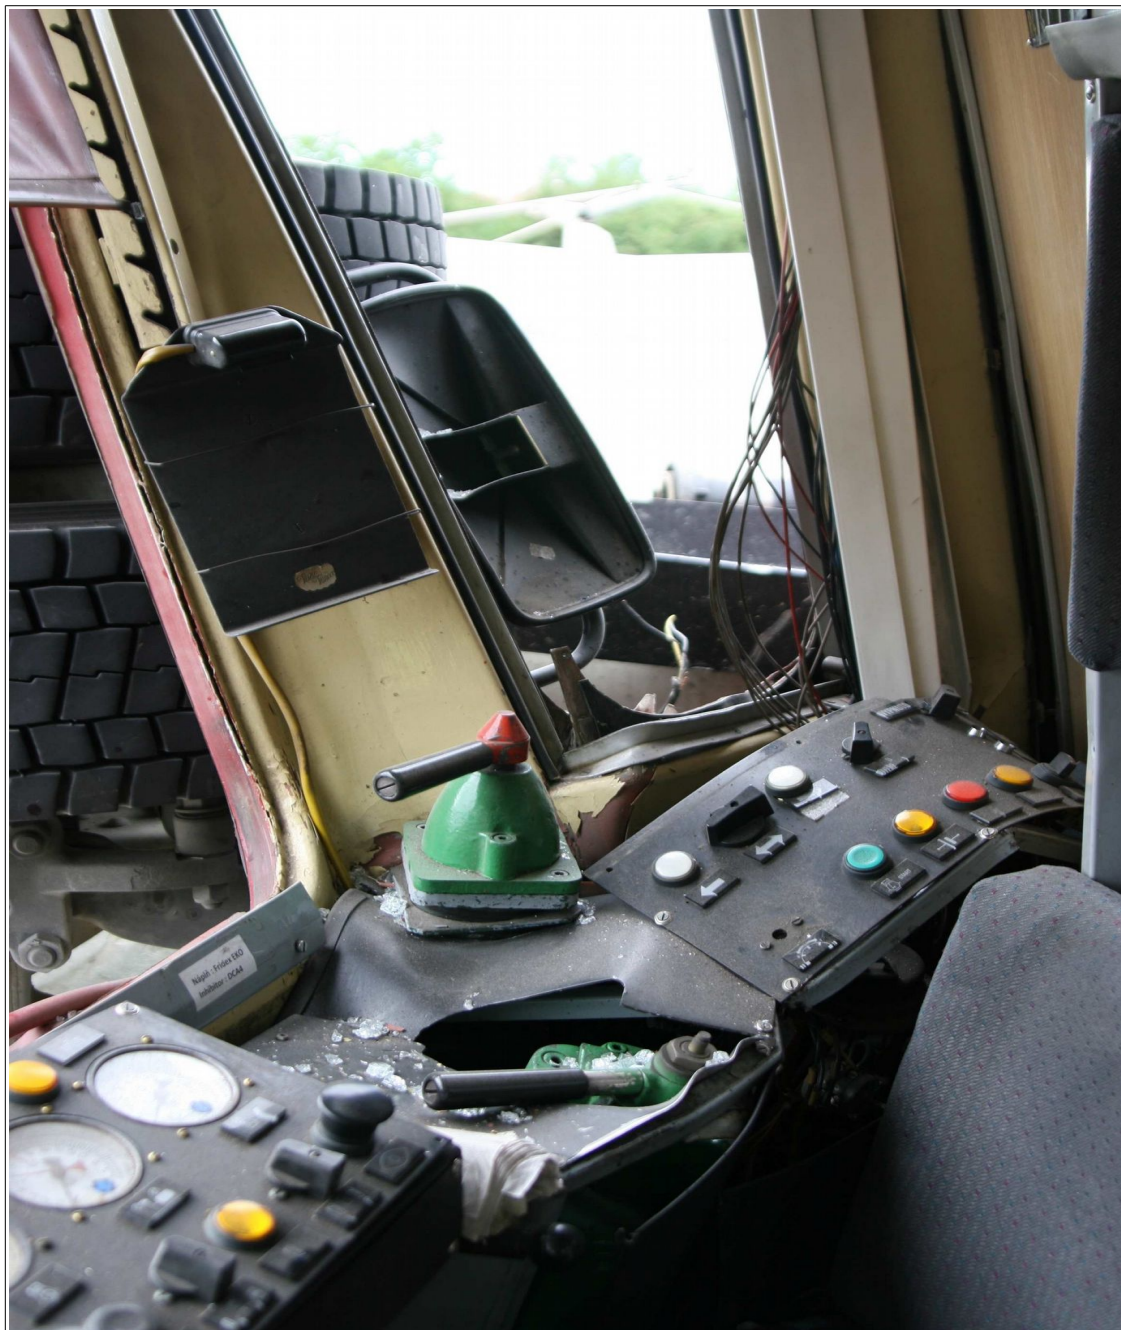
Vlak Os 3561 byl tvořen samostatně jedoucím HDV 94 54 5 810 199-0 (dále jen 810.199-0), které následkem střetnutí vykolejilo oběma nápravami vlevo ve směru jízdy vlaku. Vlakem cestovalo cca 8 cestujících. V konečném postavení po MU stálo HDV, ve směru jízdy NA, za ŽP, pravými železničními koly na zpevněné krajnici ul. Opavská, levými železničními koly na pravém chodníku pro chodce, jehož dlažba i s obrubníky byla tímto poškozena. HDV bylo částí pravého předního čela a pravé bočnice zaklíněno do podvozku NA, který po střetnutí ležel převrácený na pravém boku. Poškozeno bylo přední i zadní čelo HDV, včetně pravé bočnice. Následkem destrukce stanoviště strojvedoucího I, předního ve směru jízdy vlaku, byl znehodnocen záznam o provedené zkoušce brzdy platný pro vlak Os 3561. Proto byl dopravcem při ohledání místa MU vyhotoven náhradní záznam „Mezinárodní zpráva o brzdění a vlaku“. V době ohledání místa MU nebylo čelo ani konec vlaku označen stanovenými návěstmi. Důvodem byla nutnost odpojit elektrické obvody HDV od akumulátorových baterií po vzniku MU z důvodu zamezení vzniku požáru.

Obr. č. 3: Destrukce předního stanoviště HDV po MU.

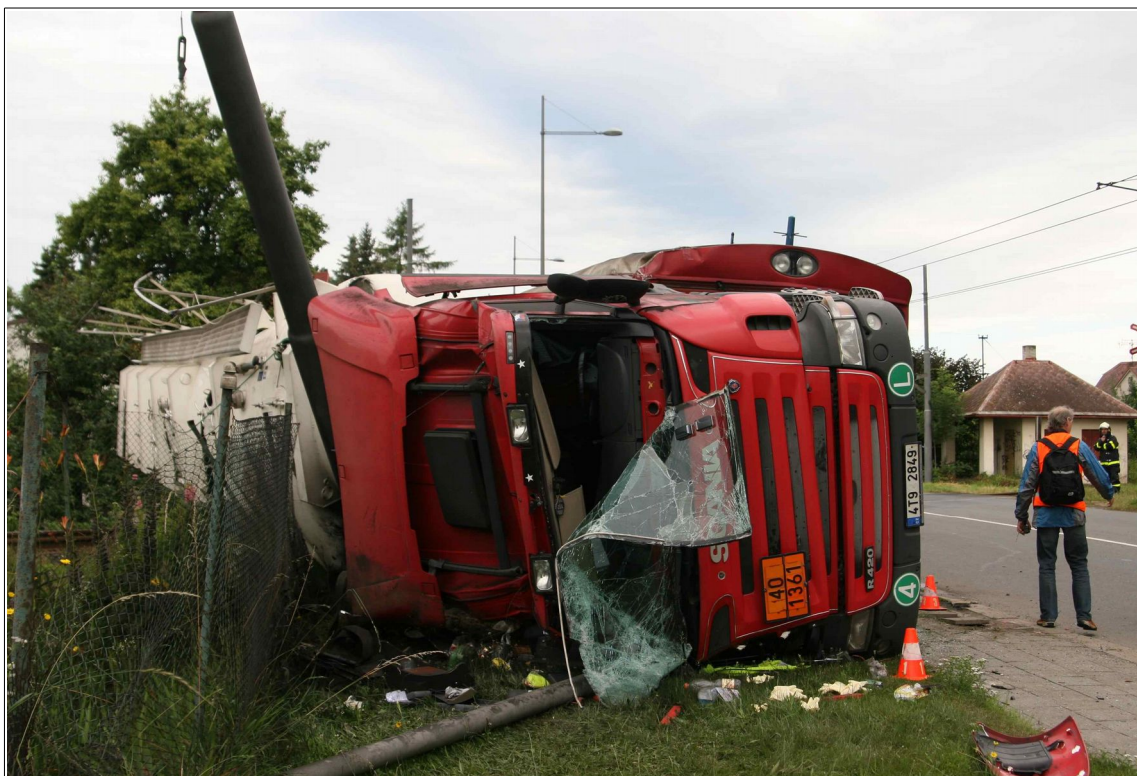
Obr. č. 4: Pohled na čelo NA a část předního čela HDV.

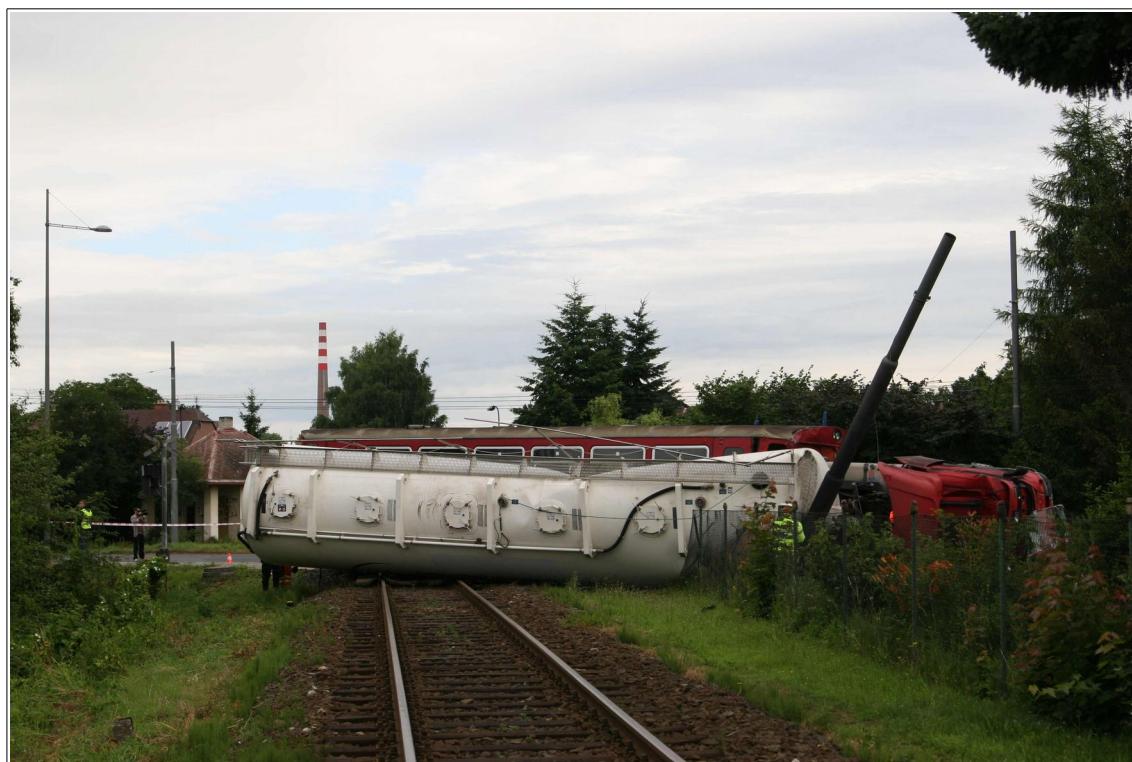
NA se v konečném postavení po MU nacházel převrácený, ve směru jízdy, na pravý bok, vpravo vně chodníku pro chodce, zadní částí návěsu zasahoval do traťové koleji za ŽP. Návěs NA, určený k přepravě mletého uhlí, nebyl ložený.

Obr. č. 5: Pohled na návěs NA ze směru od žst. Opava západ po MU.
