**Drážní inspekce**  
The Rail Safety Inspection Office

## **Zpráva o výsledcích šetření příčin a okolností vzniku mimořádné události**

Přivření cestujícího nástupními dveřmi drážního vozidla dráhy železniční s jeho následným vlečením za dolní končetinu v železniční stanici Ostrava hl. n. – báňské nádraží

### **Investigation Report of Railway Accident**

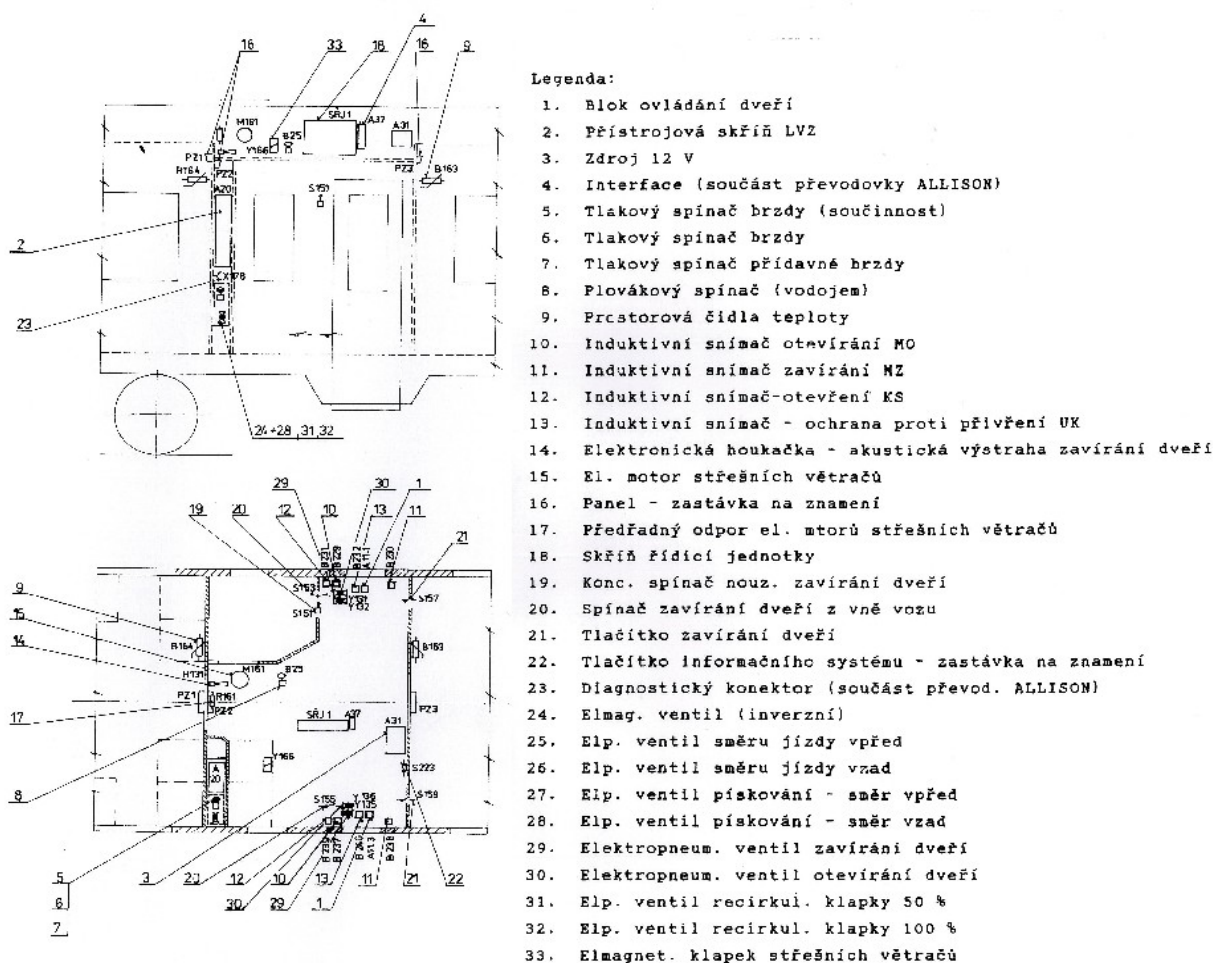
- „ČTYŘNÁPRAVOVÝ MOTOROVÝ VŮZ ŘADY 842 TECHNICKÝ A FUNKČNÍ POPIS, NÁVOD NA ÚDRŽBU, OBRAZOVÁ ČÁST SK. ELEKTRO“. Popis je platný pro elektrickou výzbroj HDV řady 842 a obsahuje popis obsluhy a funkce elektrických obvodů. Problematika elektrických obvodů a ovládání nástupních dveří je obsahem bodu 8.19. Obrazová část obsahuje popis a rozmístění elektrické výzbroje. Elektrické součástí nástupních dveří jsou popsány pod položkou 08 – 051 a 08 – 052. Popisem ani obrazovou částí nejsou stanoveny parametry vůlí mezi obvodovými hranami nástupních dveří a vozovou skříň, parametry vůlí mezi pryžovými lemy nástupních dveří a skříň vozů, včetně tuhosti pryžových lemů a parametry vychýlení nástupních dveří vně vozové skříně při přivření překážky, či rozhodné parametry překážky pro nedojití nástupních dveří, při jejich zavírání do koncové polohy a následné automatické otevření. Dle obrazové části jsou v prostoru nad pravými předními nástupními dveřmi (obr. č. 1) umístěny „induktivní snímač otevírání MO“ (pozice 10), „induktivní snímač zavírání MZ“ (pozice 11), „induktivní snímač otevření KS“ (pozice 12) a „induktivní snímač – ochrana proti přivření UK“ (pozice 13). Induktivní snímač otevírání MO (pozice 10) slouží k dání impulsu pro otevření dveří madlem zavřených dveří po odblokování dveří strojvedoucím. Snímač jinou funkci nemá. Induktivní snímač zavírání MZ (pozice 11) slouží k dání impulsu pro uzavření dveří otevřených dveří madlem. Snímač jinou funkci nemá. Induktivní snímač otevření KS (pozice 12) slouží k dání impulsu k odblokování zavřených dveří po odblokování strojvedoucím. Induktivní snímač – ochrana proti přivření UK (pozice 13) počítá impulzy ozubení při

otevírání i zavírání dveří. Pokud snímač nenačte požadovaný počet impulzů, uvede se v činnost automatické otevírání dveří, nástupní dveře se otevřou.

Obr. č. 1 – Součásti elektrické výzbroje nástupního prostoru jednokřídlových dveří.

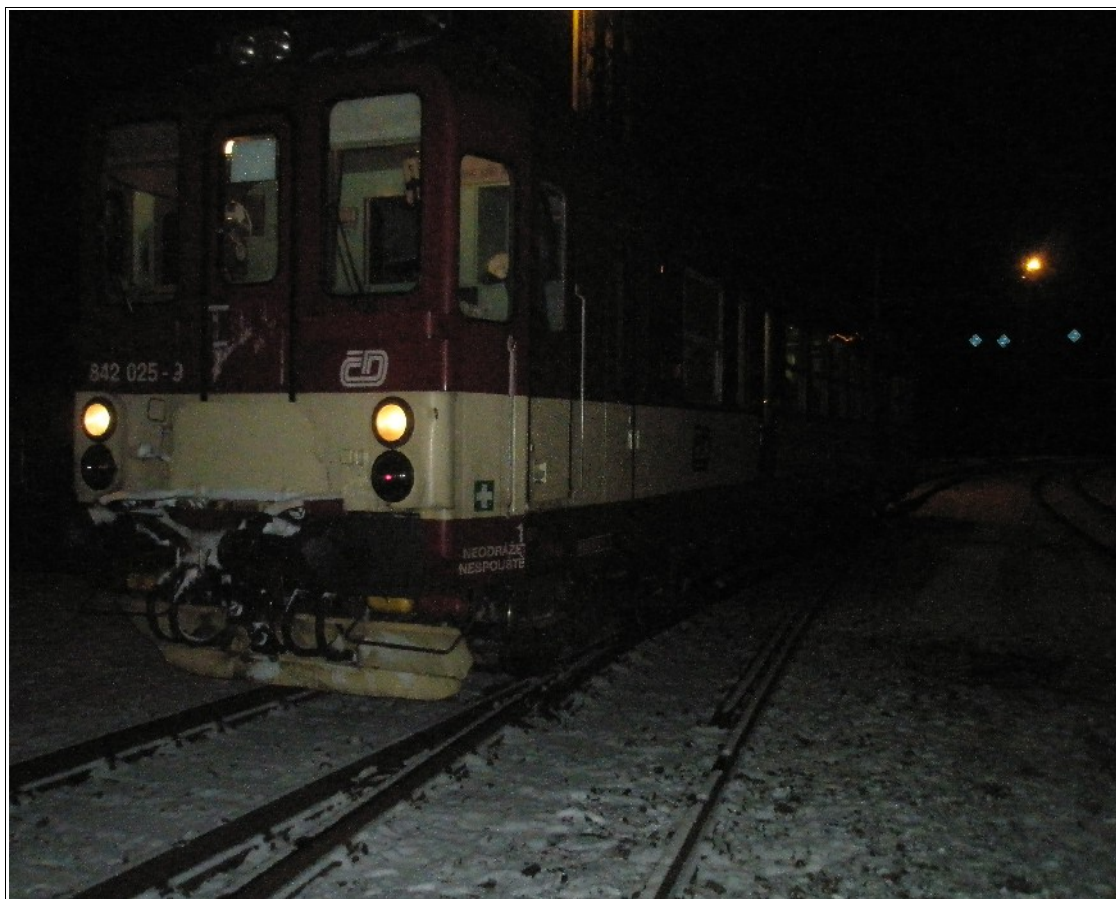
Foto č. 1 – pohled na HDV 842.025-9 po MU

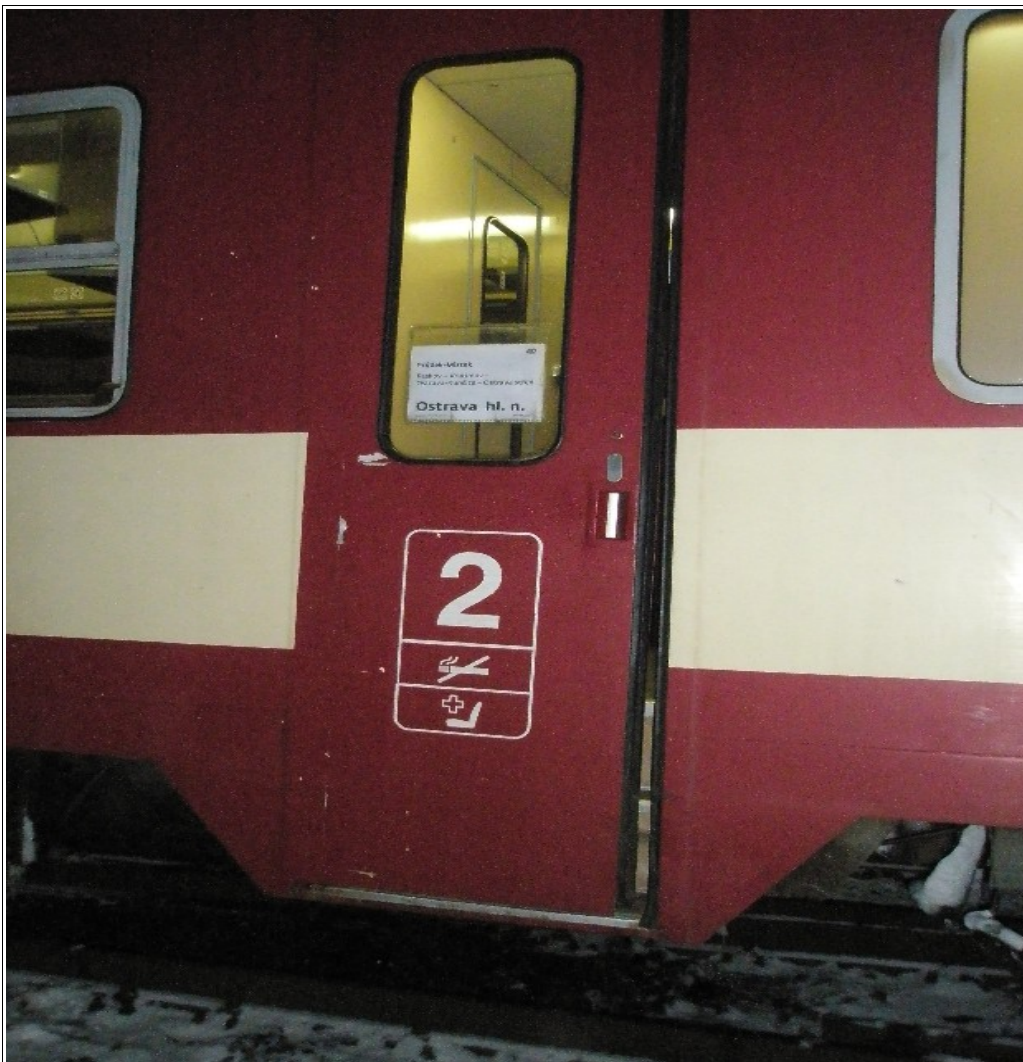
Jak hrana rámu nástupních dveří, tak nástupní dveře, jsou opatřeny pryžovým lemem, který při zavření nástupních dveří utěšňuje dveřní prostor a zabraňuje zranění při přivření. Při vložení dřevěného hranolu o šířce 8 cm, tj. o přibližné šířce dolní končetiny dospělé osoby v místě kotníku, mezi pryžové lemy rámu nástupních dveří a nástupní dveře, v úrovni hrany spodního nástupního schodu, se pryžové lemy stlačily, nástupní dveře se uzavřely a zajistily. Na stanovišti strojvedoucího II zhasla kontrolka otevřených nástupních dveří. Při vložení širšího hranolu se dveře nezavřely, nezajistily. Na stanovišti strojvedoucího II kontrolka otevřených nástupních dveří nezhasla. Šetřením bylo zjištěno, že technické podmínky, technická dokumentace HDV řady 842 ani jednotné technologické postupy dopravce pro údržbu HDV řady 842 neobsahují mezní hodnoty vůle mezi stlačenými pryžovými lemy rámu nástupních dveří a nástupních dveří. Dopravce v rámci údržby nástupních dveří HDV řady 842 zajišťuje při jednotlivých druzích oprav provádění kontroly funkce bezdotykových snímačů a signalizace, kontrolu funkce dveří jako celku, tj. kontroluje pohledem, zda se dveře otevírají a zavírají, kontroluje a seřizuje rychlost pneumatického otevírání a zavírání dveří, čistí a maže kluzné části mechanismu dveří, kontroluje zámkové dveří, seřizuje západky blokování dveří, čistí a maže pístnice vzduchového válce a kontroluje pryžové lemy. **Dopravce hodnotu mezní vůle mezi stlačenými pryžovými lemy rámu nástupních dveří a nástupních dveří v rámci údržby HDV neověřuje. Ta není technickými podmínkami ani technickou dokumentací HDV, resp. jednotnými technologickými postupy dopravce pro údržbu HDV řady 842, stanovena.**

Foto č. 2 – Pohled na pravé přední jednokřídlové nástupní dveře – stav po MU

1. stanovit mezní hodnotu vůle mezi stlačenými pryžovými lemy rámu nástupních dveří a nástupních dveří hnacích drážních vozidel řady 842 tak, aby se minimalizovala možnost přivření končetin osob při indikaci uzavření nástupních dveří;

3. doplnit obvod kontroly uzavření nástupních dveří hnacích drážních vozidel řady 842 zařízením, spolehlivým způsobem kontrolujícím úplné uzavření nástupních dveří po celé jejich délce;
