The Rail Safety Inspection Office

Investigation Report of Railway Accident

Broken axle pivot of freight train No. 248253 and consequent
derailment of two wagons at Ostrava hl. n. station

č. j.: 6-3732/2014/DI

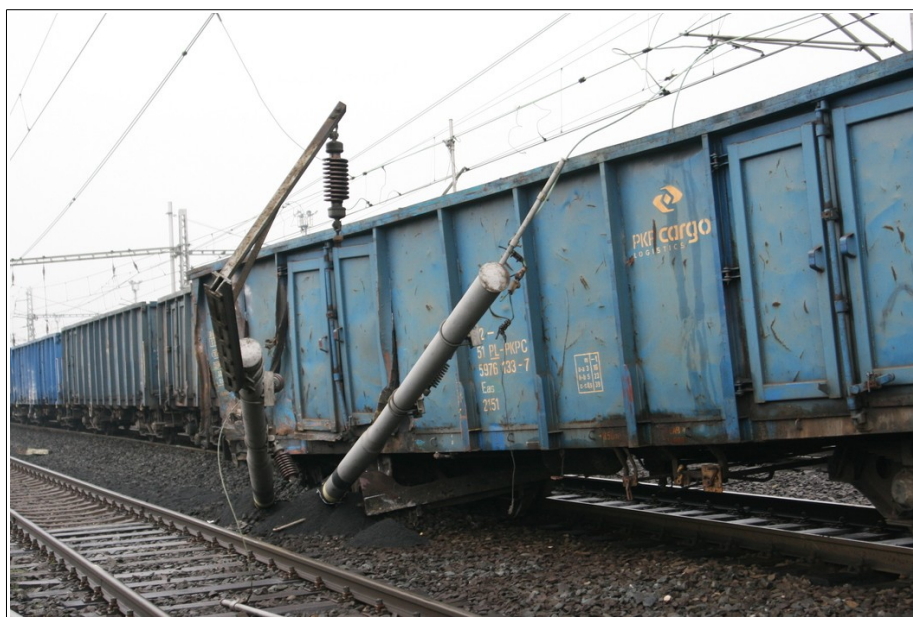
Obr. č. 1: Pohled na místo MU.

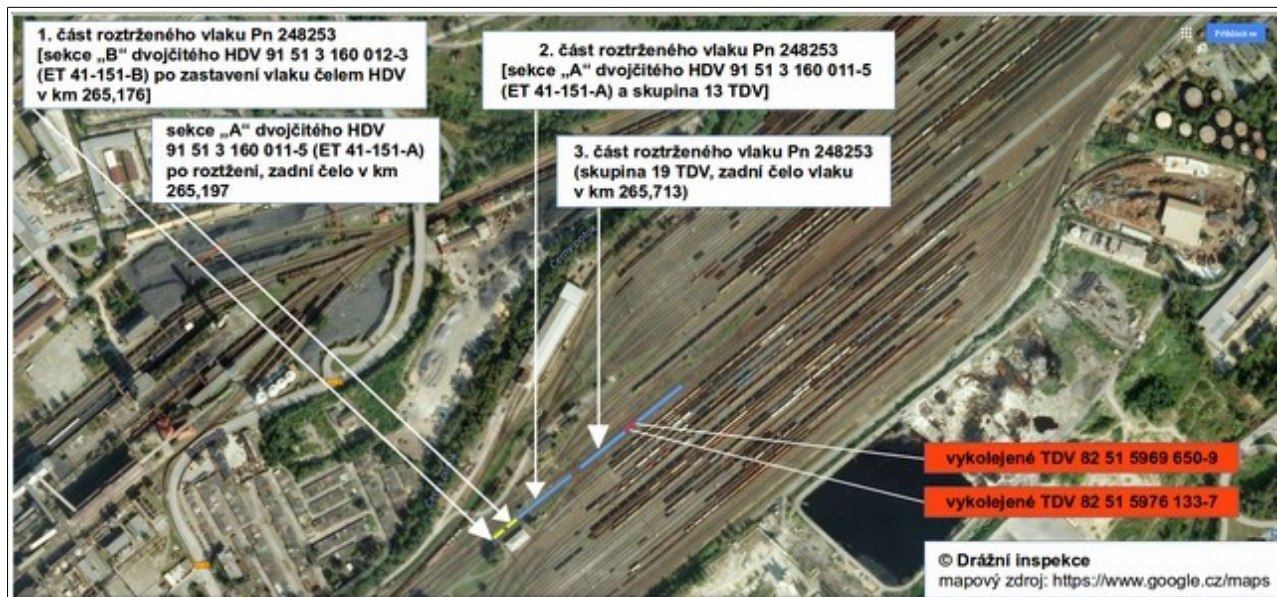
Obr. č. 2: Schéma konečného postavením DV po MU.

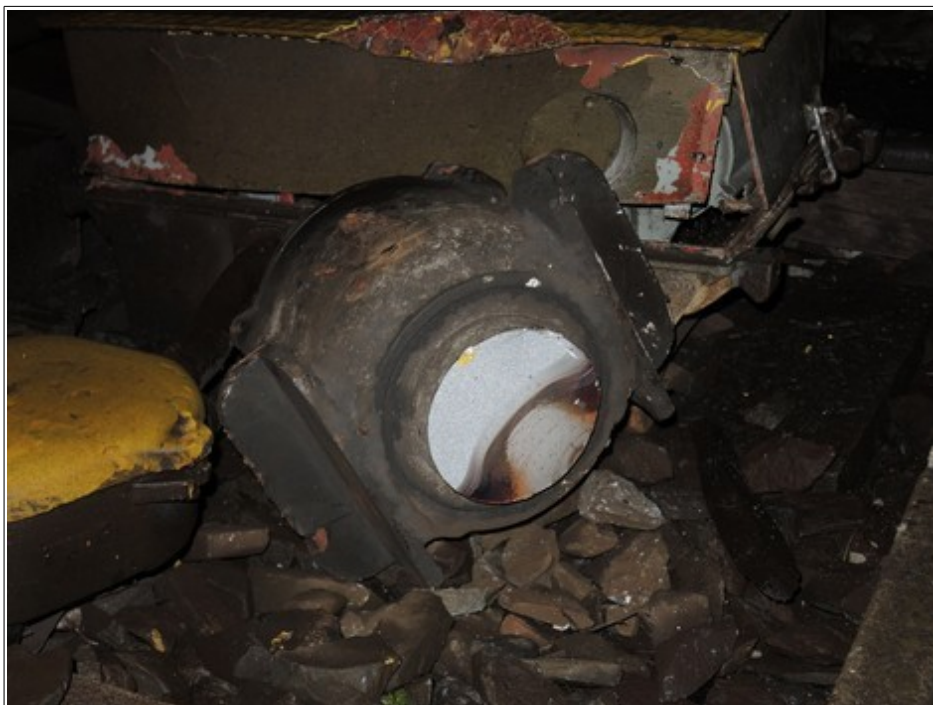
Ohledáním místa MU bylo zjištěno, že při jízdě vlaku Pn 248253 v žst. Ostrava hl. n. se ulomil ve směru jízdy vlaku pravý čep 3. nápravy TDV 82 51 5976 133-7, řazeného jako 22. TDV za HDV. Ulomení čepu nápravy mělo za následek vykolejení tohoto TDV v km 267,049, kdy místo vykolejení je pro potřeby zjišťování příčin a okolností vzniku této MU považováno za místo vzniku MU (dále také bod „0“). Důvodem je nemožnost jednoznačného zjištění a definování místa ulomení čepu nápravy. TDV 82 51 5976 133-7 následně vykolejilo oběma nápravami vpravo ve směru jízdy vlaku. Protože k násilnému rozpojení soupravy vlaku, a tím k rozpojení brzdových spojek průběžného potrubí samočinné tlakové brzdy nedošlo, osoba řídící DV (dále jen strojvedoucí) vznik MU nezjistila a vlak pokračoval v další jízdě. Dynamikou nehodového děje bylo v km 265,829 vykolejeným 22. TDV strženo a vykolejeno za ním řazené 23. TDV 82 51 5969 650-9 oběma nápravami předního podvozku vpravo ve směru jízdy vlaku. Vykolejená TDV se v průběhu jízdy vychýlila vpravo vně průjezdného průřezu pojížděné 102. SK, přičemž postupně svou vozovou skříň narazila do 17 TP situovaných vpravo mezi 102. a 104. SK.

Obr. č. 3: Ulomený čep nápravy s ložiskovou skříňí TDV 82 51 597 6133-7 ležící po vzniku MU v prostoru výhybky č. 105.

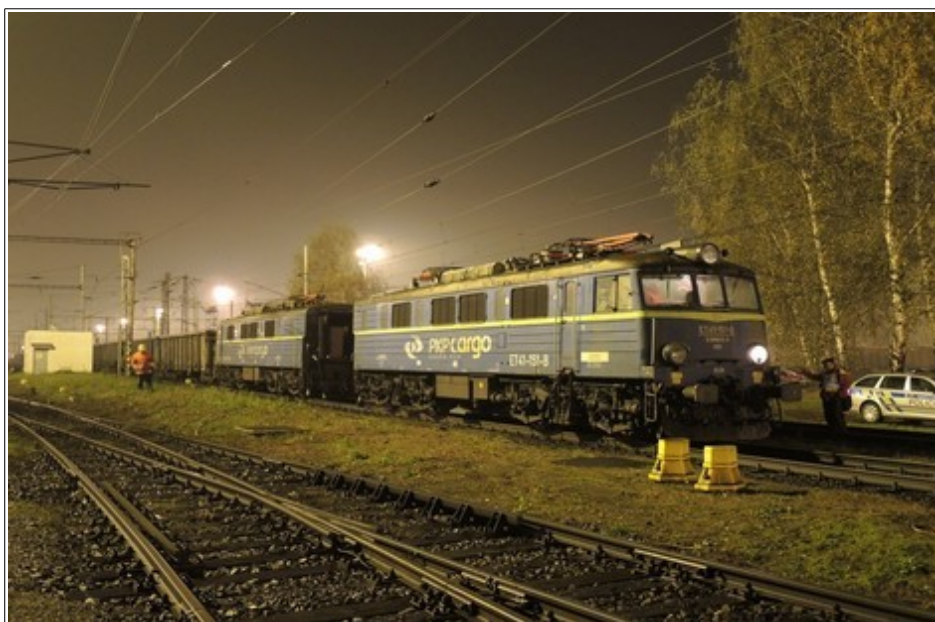
zaregistroval ztrátu napětí v TV, zaúčinkování podpěťové ochrany HDV a vypnutí hlavního lokomotivního vypínače. To mělo za následek násilné rozpojení (roztržení) vlaku (dále jen roztržení vlaku). V následném rychlém sledu událostí z reproduktoru vozidlové radiové stanice uslyšel komunikaci mezi strojvedoucím protijedoucího vlaku Pn 60083 a dispozičním výpravčím žst. Ostrava hl. n., v rámci níž strojvedoucí protijedoucího vlaku ohlásil stržení TV vlakem jedoucím po 102. SK, tj. vlakem Pn 248253. Strojvedoucí vlaku Pn 248253 proto odvolil sběrače proudu a zavedl rychločinné brzdění.

Obr. č. 4: Roztržené sekce HDV 91 51 3 160 012-3 po vzniku MU.

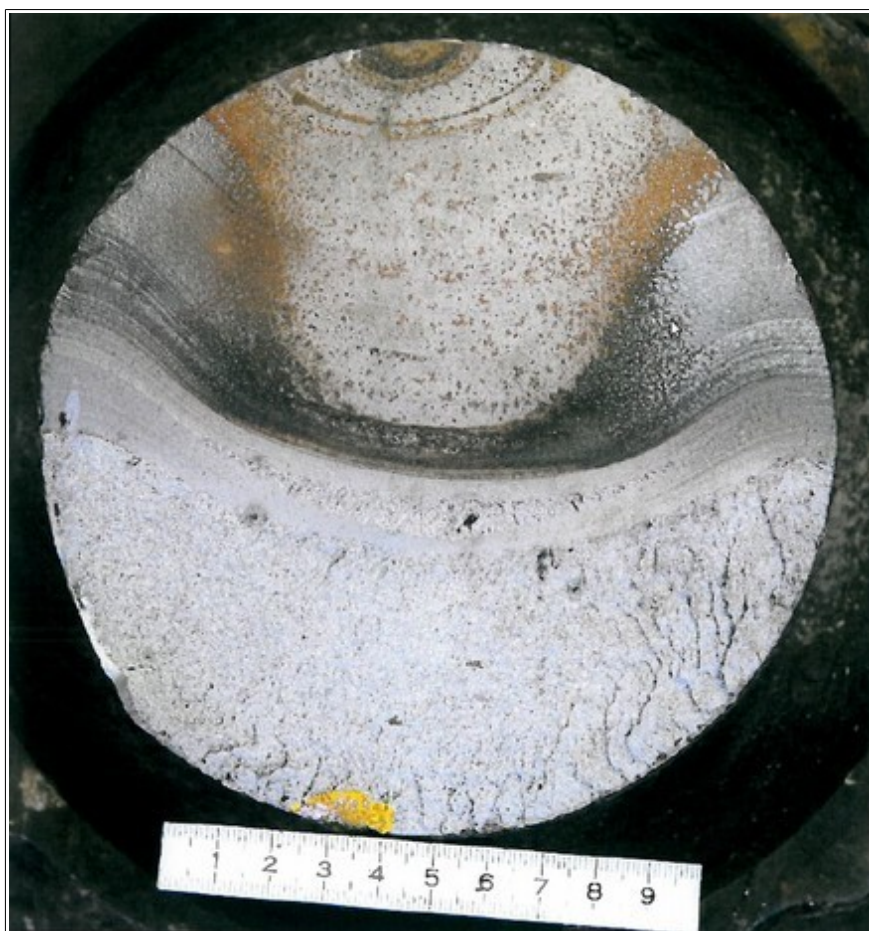
došlo únavovým poškozením, iniciovaným v důsledku povrchových nedokonalostí charakteru korozních důlků o hloubce 0,1 mm. Lomová plocha čepu nápravy nesla typické známky únavového porušení. Oblast postupného šíření zahrnovala přibližně polovinu lomové plochy a byla z části zkorodovaná. Oblast rychlého dolomení byla tvořena lesklým křehkým lomem. Materiál nápravy svým chemickým složením neodpovídal požadavkům na ocel jakosti EA1N dle ČSN EN 13261, ani normě PN-91 H-84027/03, a to zvýšeným obsahem síry a fosforu, viz Tabulka 2 a 3. Zvýšený obsah síry se projevil nadměrným výskytem nekovových vměstků, které proces porušení urychlily, avšak neměly souvislost s jeho samotným vznikem. Naproti tomu oceli s vyšším obsahem fosforu mohou mít sklon k lámavosti za studena. K porušení celistvosti hřídele došlo únavovým mechanismem v důsledku cyklického namáhání jednostranným ohybem při nízkém až středně vysokém zatížení. Samotné porušení bylo s největší pravděpodobností iniciováno některou z povrchových nedokonalostí charakteru korozních důlků či mechanického poškození, přičemž příčina iniciace trhliny (lomu čepu nápravy) se nepodařila prokazatelným způsobem zjistit. Postupné šíření iniciační trhliny mělo dlouhodobý charakter.

Uvedené překročení maximálních hodnot fosforu a síry v materiálu nápravy č. 018- 01833 nemělo vliv na vznik iniciační trhliny, ale negativně ovlivnilo rychlost šíření trhliny.

Z metalografického šetření vyplývá, že k destrukci čepu nápravy č.018-801833 TDV 82 51 5967 133-7 došlo poškozením, iniciovaným v důsledku povrchových nedokonalostí charakteru korozních důlků o hloubce 0,1 mm. K porušení celistvosti nápravy došlo únavovým mechanismem v důsledku cyklického namáhání jednostranným ohybem při nízkém až středně vysokém zatížení. Postupné šíření iniciační trhliny mělo dlouhodobý charakter, ne však takový, aby se projevil a byl zjistitelný již při poslední periodické opravě stupně P4 před vznikem MU.

Obr. č. 6: Detail lomové plochy čepu nápravy.

- vzhledem k chemickému složení nápravy č. 018-801833, mající negativní vliv na rychlost šíření trhliny, upravit systém údržby náprav (provádění nedestruktivní kontroly jejich celistvosti) vyrobených v prosinci roku 1979 v Železárnách 1 Maja Gliwice, pod číslem tavby 56485 tak, aby zajistil, že TDV osazená předmětnými nápravami budou technicky způsobilá a to po celou dobu jejich používání.
