### **Investigation Report of Railway Accident**

Collision of freight train No. 82100 with a car at level crossing No. P7953 between Uherský Ostroh and Ostrožská Nová Ves stations

Friday, 14<sup>th</sup> August 2015

č. j.: 6-2540/2015/DI

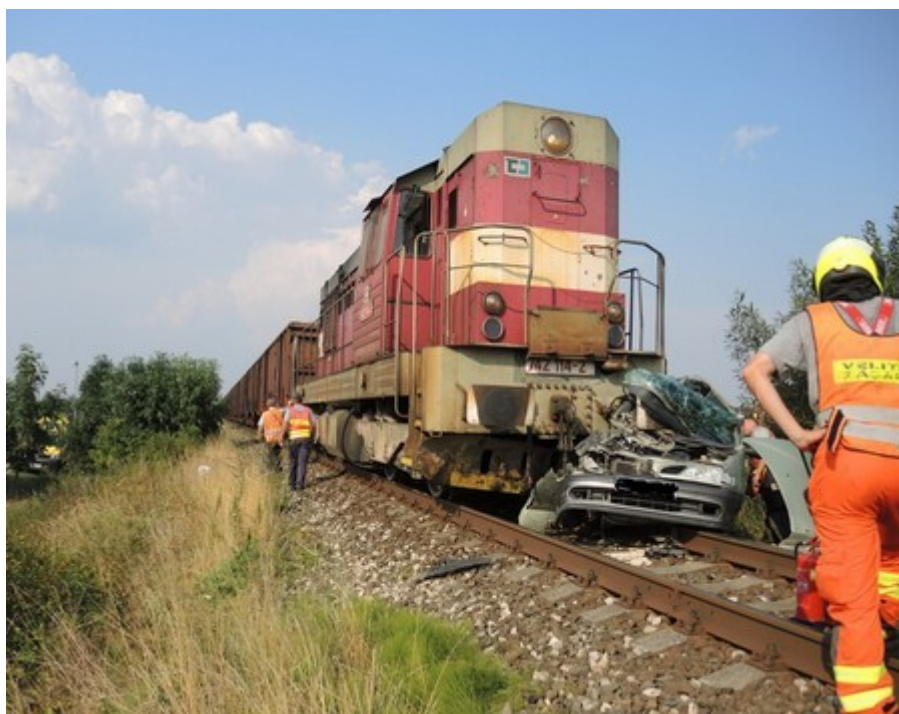
Obr. č. 1: Místo MU

k MU došlo na železničním přejezdu P7953 v km 94,356, zabezpečeném výstražnými křížmi, doplněnými dopravní značkou P6 „Stůj, dej přednost v jízdě“. Osobní automobil vjel na ŽP vlevo ze směru jízdy vlaku, tj. ve směru z centra obce Ostrožská Nová Ves, přímo před čelo jedoucího vlaku. Došlo k čelnímu nárazu HDV vlaku do pravé boční části OA, jeho zaklínění a tlačení po koleji do km 94,085, tj. 271 m za ŽP, kde zastavilo čelo vlaku Mn 82100. Při MU byl usmrčen řidič a spolujezdec vpředu a zraněni dva spolujezdcí vzadu v OA, bylo poškozeno čelo HDV a odmrštěným kamením byl poškozen zaparkovaný osobní automobil.

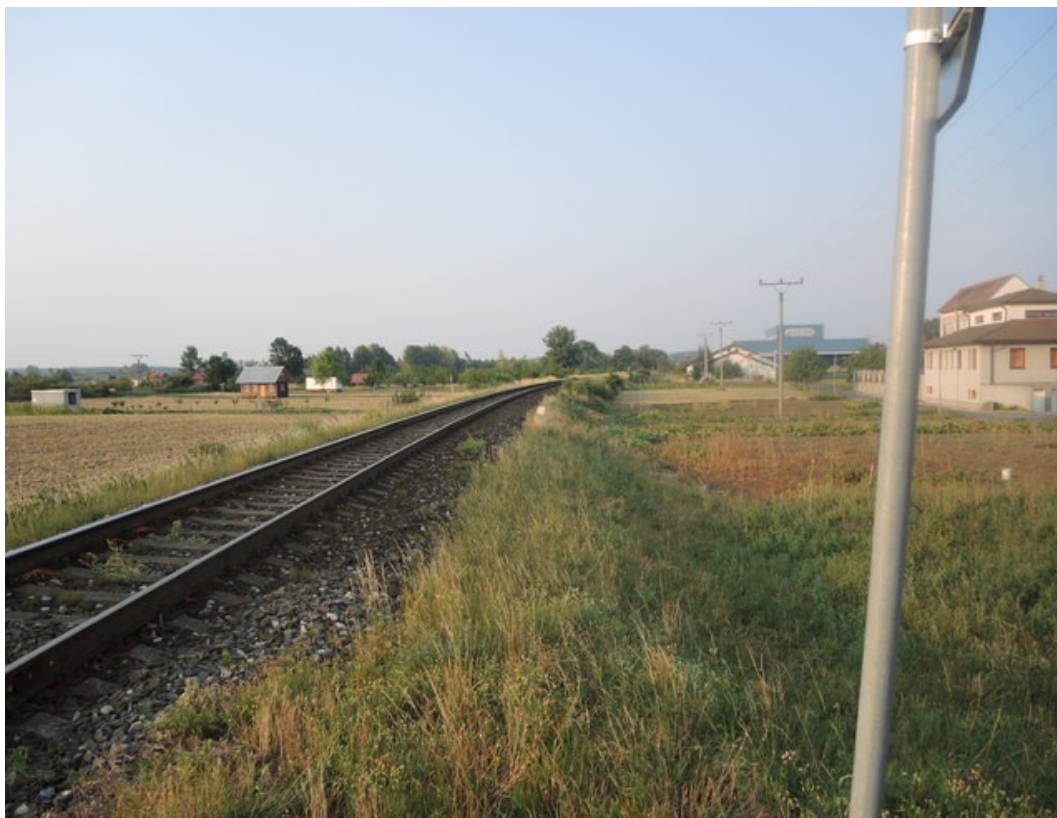
Dle § 88 odst. 2 vyhlášky č. 177/1995 Sb., případně dle článku 1.1 platné normy ČSN 73 6380 je sice možné provozovat ŽP, který byl předán do provozu před účinností této vyhlášky a normy, avšak jen do jeho nejbližší rekonstrukce. Ta proběhla při výluce ve dnech 5. a 6. 11. 2013. Při rekonstrukci byl pořízen nový živičný povrch přejezdové vozovky vně koleje, došlo k náhradě původních betonových panelů v přejezdové vozovce za souvislý živičný povrch a její celkové úpravě, k výměně pražců a k celkovému podbití přejezdu a úpravě štěrkového lože. S ohledem na ustanovení v § 88 odst. 2 vyhlášky č. 177/1995 Sb. tak měl jeho provozovatel předmětný železniční přejezd uvést do souladu se všemi ustanoveními předmětné vyhlášky, tedy zejména do souladu s § 4 a § 17 tohoto předpisu.

Při této rekonstrukci nedošlo k posouzení místních podmínek nebo nebyla provedena analýza rizik, jejímž cílem by bylo vyhodnocení provozu přes ŽP a následná úprava zabezpečení tohoto ŽP. Proto je nezbytné, aby v rámci modernizací (rekonstrukcí) železničních přejezdů, popř. pravidelných prohlídek železničních přejezdů, byla prováděna důsledná analýza rizik, jejíž součástí je mj. posouzení místních podmínek a chování účastníků provozu na pozemní komunikaci, resp. určení železničního přejezdu (pro chodce, cyklisty, nejdelší silniční vozidlo uživatele pozemní komunikace apod.).

Obr. č. 3 : Výhled řidiče OA ve směru příjezdějího vlaku

1. provést změnu zabezpečení železničního přejezdu P7953 na světelné zabezpečovací zařízení doplněné závorovými břevny;
2. vzhledem ke skutečnosti, že velké množství střetnutí na železničních přejezdech a s nejhoršími následky se odehrává na železničních přejezdech zabezpečených výstražnými kříži, dále zvyšovat, z důvodu zajištění maximální bezpečnosti provozování drážní dopravy a účastníků provozu na pozemních komunikacích, úroveň jejich zabezpečení tak, aby při rekonstrukcích a modernizacích tratí, železničních přejezdů, nejen těch zařazených do evropského železničního systému, už bylo projektováno a instalováno pouze přejezdové zabezpečovací zařízení světelné doplněné celými závorovými břevny.

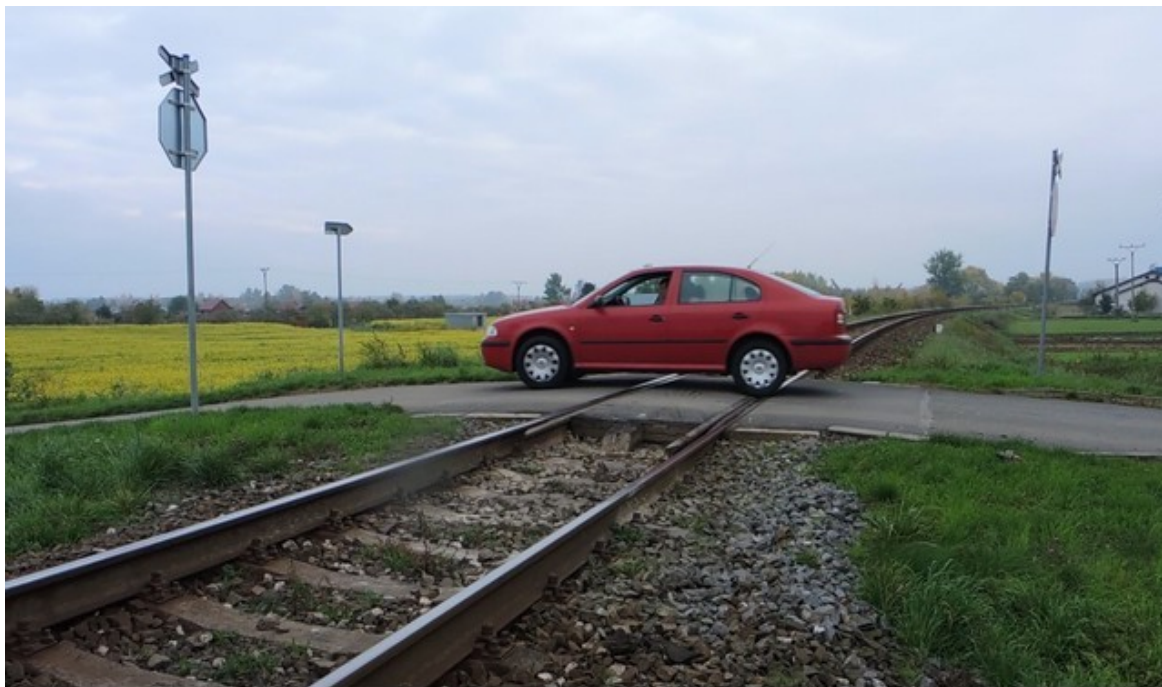
Obr. č. 4: Ověřovací pokus DI na místě MU
