The Rail Safety Inspection Office

Střetnutí vlaku Os 23477 s nákladním automobilem na železničním přejezdu P7812 mezi odbočkou Moravice a dopravnou D3 Hradec nad Moravicí

Accident and incident investigation report

Collision of the regional passenger train No. 23477 with a lorry at the level crossing No. P7812 between Moravice junction point and Hradec nad Moravicí operating control point

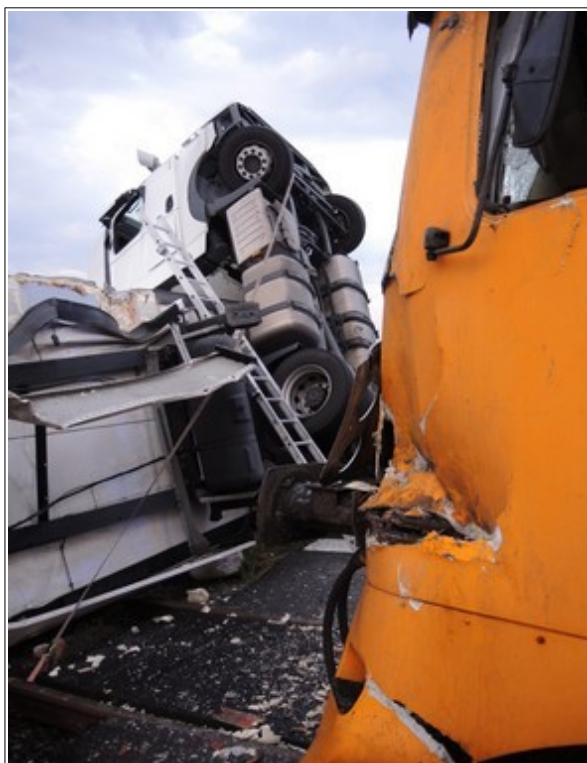
Obr. č. 1: Pohled na místo vzniku MU. Zdroj: DI

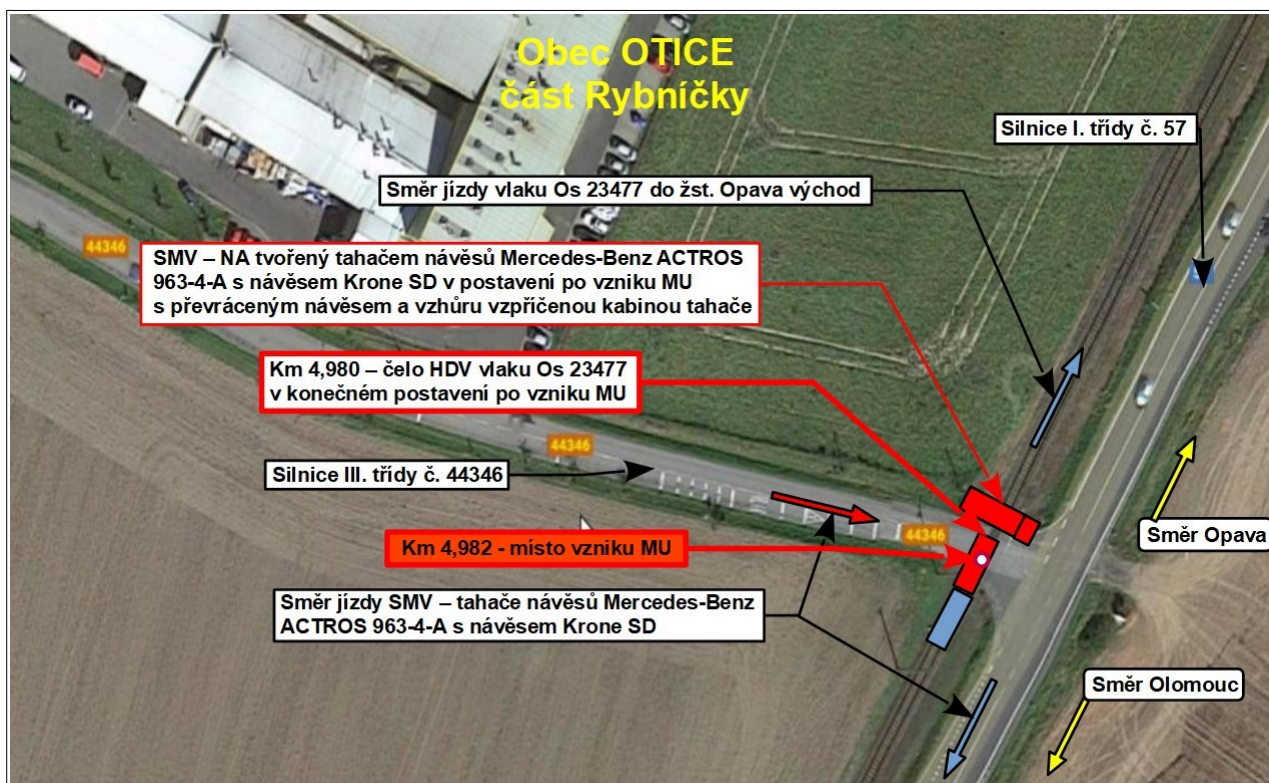
Dne 30. 7. 2019 vjel NA na ŽP P7812 v době, kdy se k němu blížil vlak Os 23477. Následovalo střetnutí, kdy přední čelo vlaku narazilo do pravého boku návěsu. Dynamikou nehodového děje byl NA posunut vlevo a ve směru jízdy vlaku převrácen na levý bok. HDV CZ-ČD 95 54 5 814 020-4 (dále jen 814.020-4) vykolejilo 2. nápravou ve směru jízdy vlaku.

Obr. č. 2: Schéma místa vzniku MU

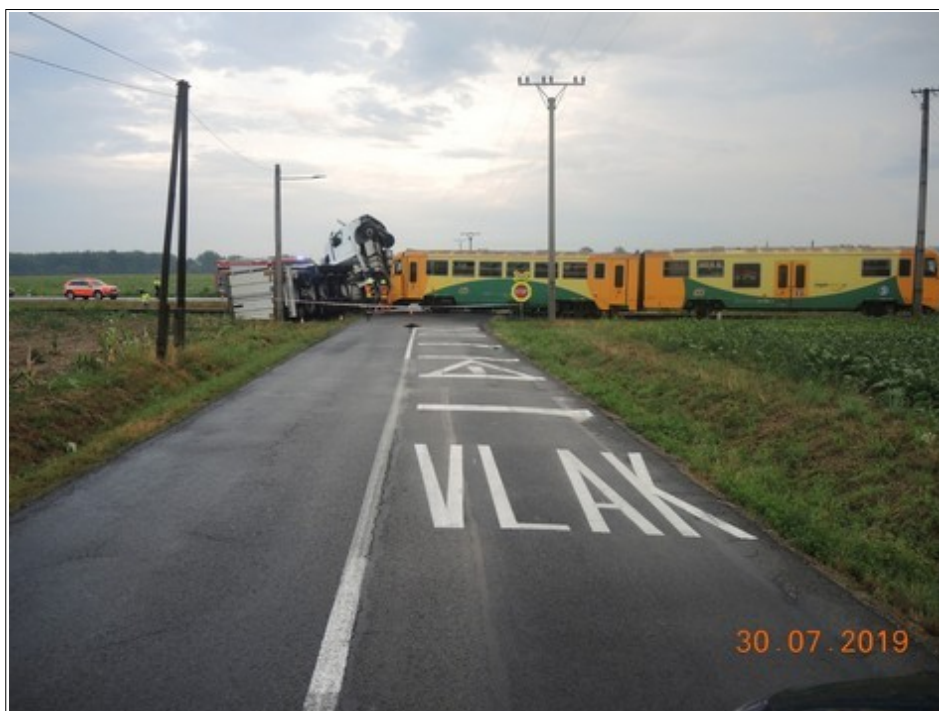
- **přejezdová vozovka ŽP P7812 mezi hranicemi nebezpečného pásma ŽP (2,5 m od osy TK) nebyla opatřena žádnou vodorovnou dopravní značkou;**

- výstražné kříže umístěné ve směru jízdy NA vlevo před a za ŽP, vč. dopravní značky P 6 „Stůj, dej přednost v jízdě!“ umístěné na společném sloupku s výstražným křížem před ŽP, byly poškozené převráceným NA;

Obr. č. 4: Celkový pohled na místo vzniku MU a na označení a zabezpečení ŽP P7812

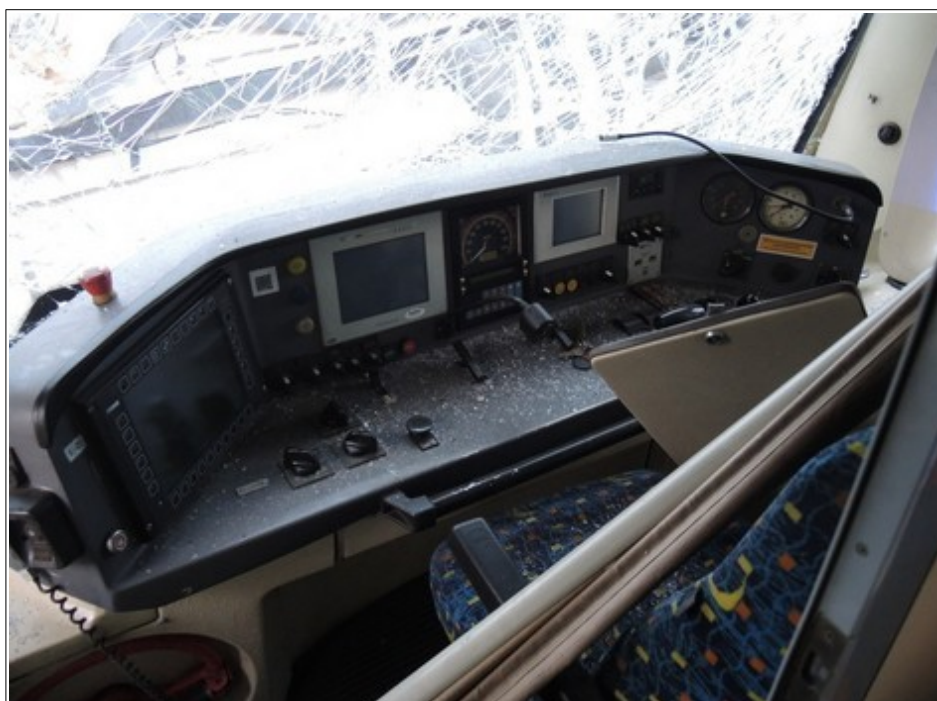
- kohout před elektromagnetickým ventilem zařízení pro kontrolu bdělosti strojvedoucího byl otevřen a zaplombován;
- následkem MU vykolejilo HDV vlaku Os 23477 zadní nápravou, kdy na HDV bylo poškozeno: přední čelo, čelní maska a boční díl pravého pluhu, rozbito čelní okno, deformovány oba nárazníky, deformována a rozbita poziční a koncové světla, rozbitý reflektor, rozbitá zásuvka dálkového ovládní řízení, deformován držák zpětných zrcátek, deformována střecha vozové skříňe, deformován mechanismus ruční brzdy, který se tak stal nefunkční, rozbité oba stěrače čelního okna, poškozená izolace kabeláže nad obložením stropu kabiny strojvedoucího, poškozeno vnitřního obložení kabiny strojvedoucího, ovládací pult stanoviště strojvedoucího byl posunut cca o 5 cm směrem k příčce oddělující kabinu od nástupního prostoru, poškozen mechanismus stahovací rolety (stínítka), prohnutý čelní rám vozidlové skříňe, vytržené výfukové potrubí spalovacího motoru, deformováno roztrženo vzduchového potrubí pod ovládacím pultem stanoviště strojvedoucího.

Obr. č. 5: Pohled na stanoviště strojvedoucího
