The Rail Safety Inspection Office

### **Investigation Report of Railway Accident**

Derailment of rolling stock of freight train No. 67891 between Pačejov and Horažďovice předměstí stations

Monday, 1<sup>st</sup> December 2014

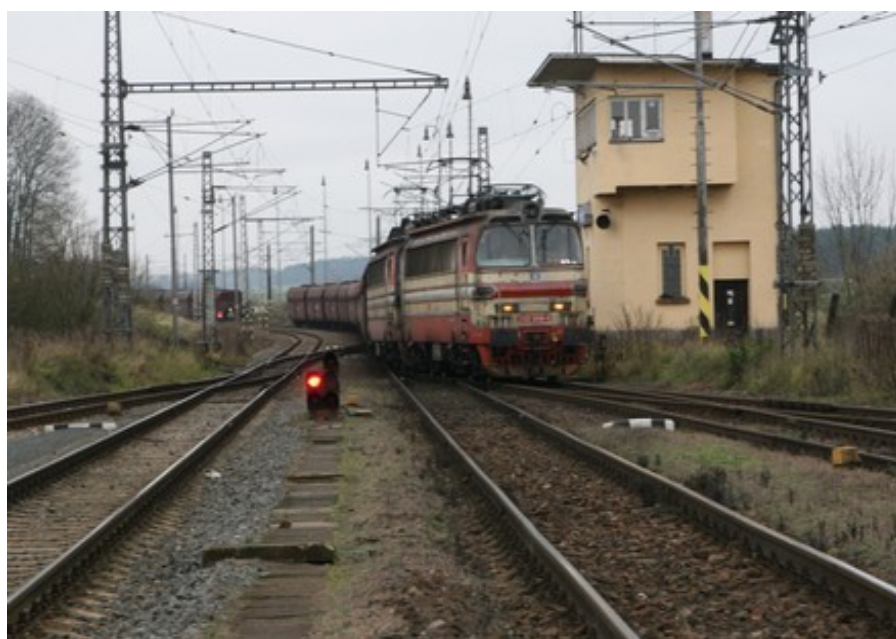
Obr. č. 1: Pohled na místo MU

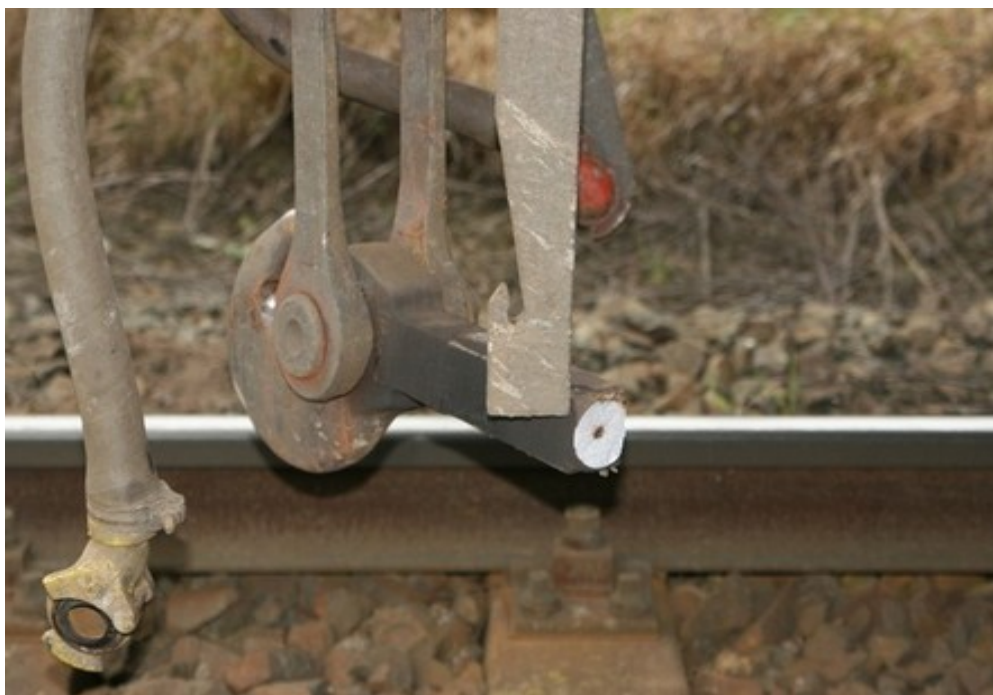
Obr. č. 2: Přetržený hák spřáhlového ústrojí 14. vozu

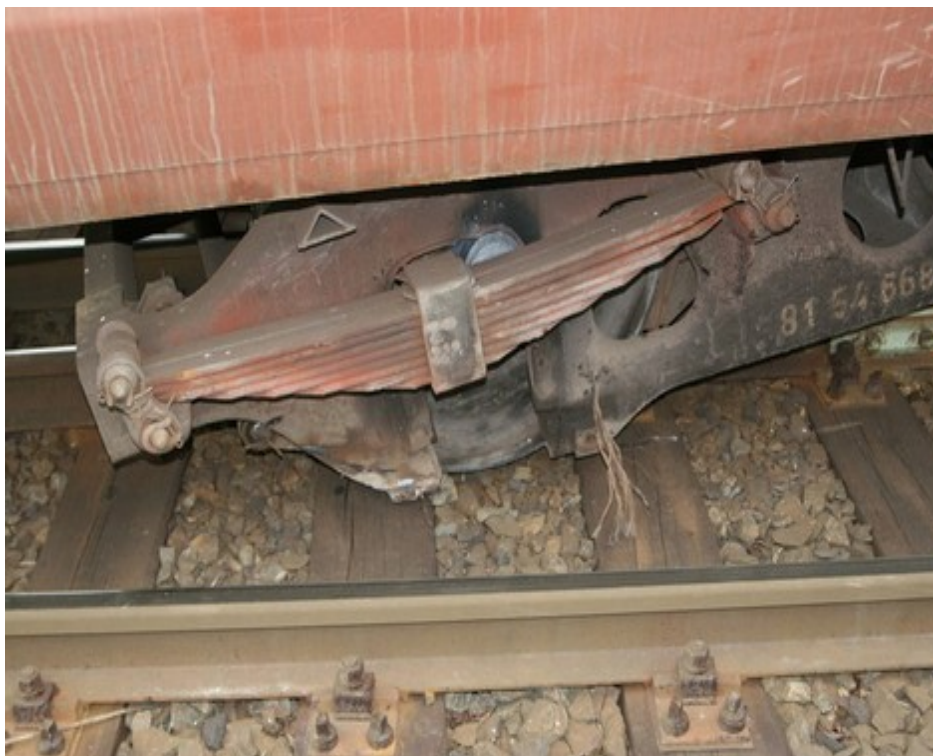
Obr. č. 3: Vykolejený podvozek „a“

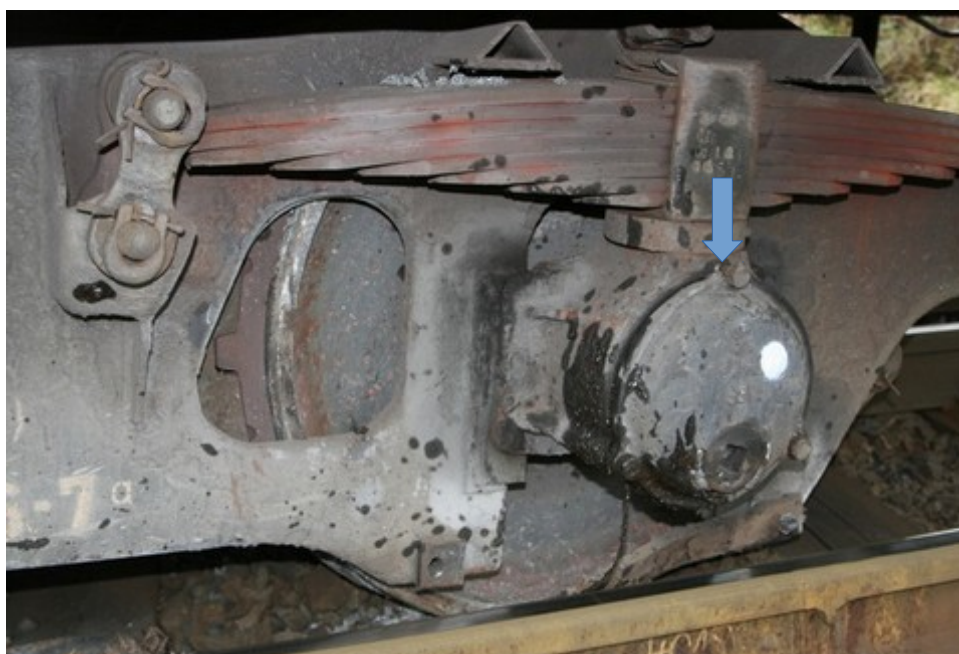
Obr. č. 4: Poškozené víko ložiskové skříně a únik maziva na podvozku „a“ (vpravo ve směru jízdy)

- v poškozené ložiskové skříni nebyly zřetelné zbytky zadního ložiska (ložisková klec, válečky);
- přední ložisko bylo zčásti zachovalé včetně válečků a klece;
- ložisková klec byla vytavena pouze v prostoru působení ukroucené nápravy;
- z ostatních ložiskových skříní byla demontována víka a bylo zjištěno, že ložiska jsou nepoškozená a bez úniku maziva. Stav odpovídal opatření č. 169/2014 ze dne 10. 2. 2014.
- ostatní poškození vozu (mimo ukrouceného čepu) jsou pouze následkem MU, nikoliv příčinou jejího vzniku.
- komise došla na základě ohledání tělesa ložiskové komory ke shodě na průběhu poškození: destrukce zadního ložiska, poté došlo k poškození předního ložiska a následně k ukroucení čepu dvojkolí a vykolejení.

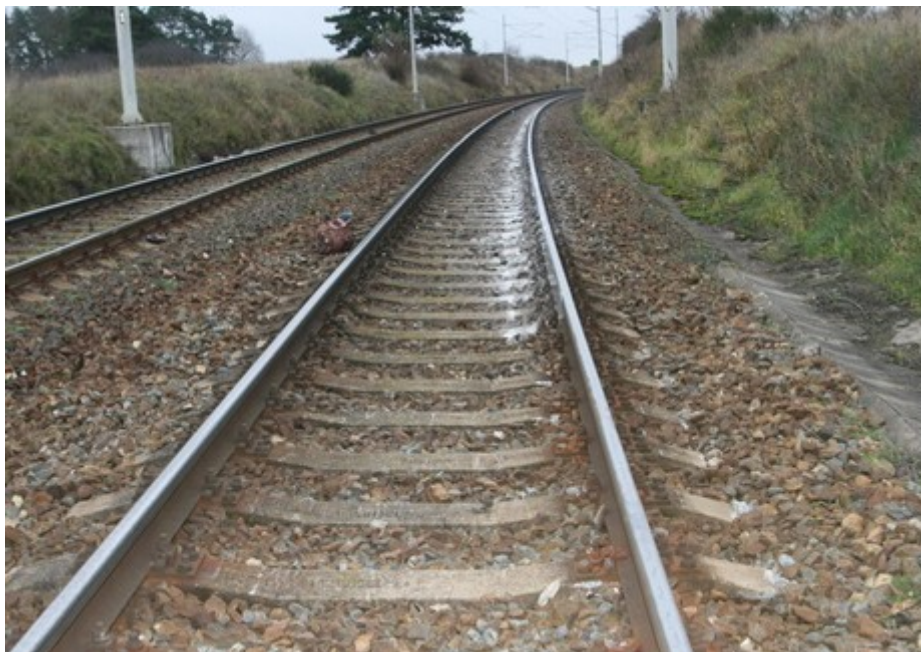
Obr. č. 5: Místo vykolejení – „bod nula“

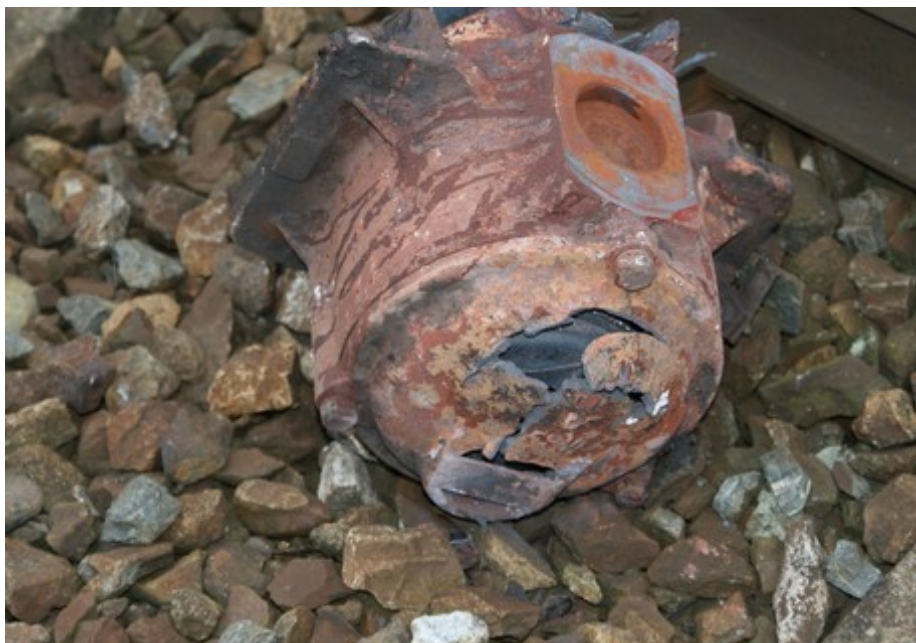
Obr. č. 7: Ložisková skříň na místě vykolejení

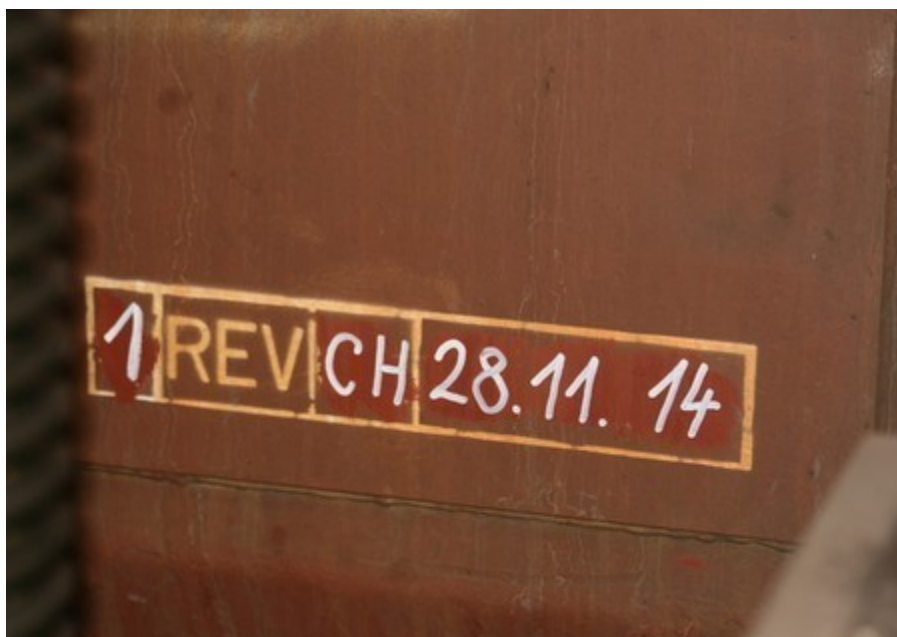
Poslední pravidelná technická kontrola před vznikem MU byla provedena dne 28. 11. 2014 s platností do 28. 11. 2015 (vyznačení technické kontroly na skříně vozu – viz obr. č. 8). Technická kontrola byla provedena 3 dny před vznikem MU.

Nedostatky nebyly zjištěny.

Obr. č. 8: Vyznačení provedení technické kontroly na vykolejeném voze

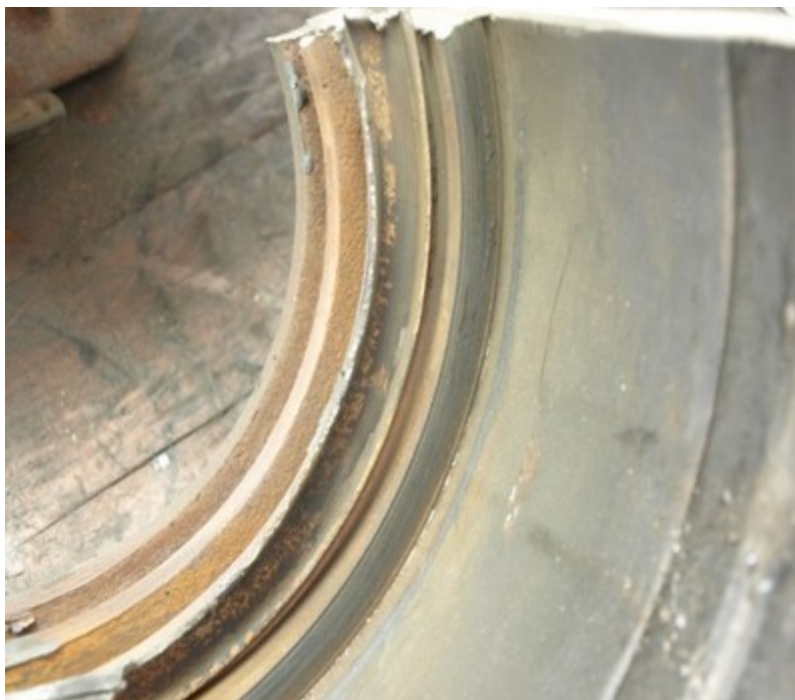
- Ložisko PLC 410-14 (vnější ložisko) – oběžná dráha vnějšího kroužku je plasticky deformována od styku s nepohybujícími se válečky během vývinu tepla vzniklým protáčením nápravového čepu ve vnitřním kroužku. V odlehčeném pásmu oběžné dráhy je malé množství zuhelnatělých zbytků plastického maziva. Vnitřní kroužek ložiska je deformován protáčečím se nápravovým čepem. Oběžná dráha je deformována, válečky zatlačeny do jejího povrchu a klec ložiska je roztavena. Bílé skvrny jsou důsledkem odpaření zinku z přehřáté taveniny mosazi. Příčky v neroztavené části klece jsou bez plastické deformace a většího opotřebení. Nýty v neroztavené části klece jsou vcelku s hlavami. Na částech klece a váleček jsou

- zuhelnatělé zbytky spáleného plastického maziva.
- Nápravový čep je deformován protáčením ve vnitřních kroužcích ložisek. Zmenšení nosného průřezu čepu po jeho deformaci a pokles pevnosti materiálu působením vysokých teplot měly za následek ukroucení čepu.
- Příčinou ukroucení čepu nápravy bylo zastavení pohybu ložisek (zadření). Zadření ložisek mělo za následek protáčení čepu ve vnitřních kroužcích ložisek se značným vývinem tepla. Protáčením se čep deformoval a zahřál na teplotu vyšší než 900 °C, vysokou teplotou došlo ke snížení mechanických parametrů materiálu čepu, k zmenšení jeho průřezu a nakonec k ukroucení čepu a destrukci ložiskové skříně.
- Vzhledem k rozdílnému rozsahu poškození ložisek bylo prvotní příčinou havárie ložiskové skříně zadření ložiska PLC 410-13 (vnitřní ložisko). Jednoznačnou příčinou zadření ložiska PLC 410-13 bylo jeho nedostatečné mazání.

Obr. č. 11: Ložisková skříně a labyrint beze stop po zbytcích shořelého maziva

- 2) Addressed to railway undertaking ČD Cargo, a. s.:
  - perform the revision of all wagons which have been equipped with the bearing housing of type 59V and their actual mileage since the last revision repair exceeded 130.000 km. This revision has to include at least removing of the bearing housing, disassembling, safety check, bearing lubrication and filling the bearing housing with new lubricant;

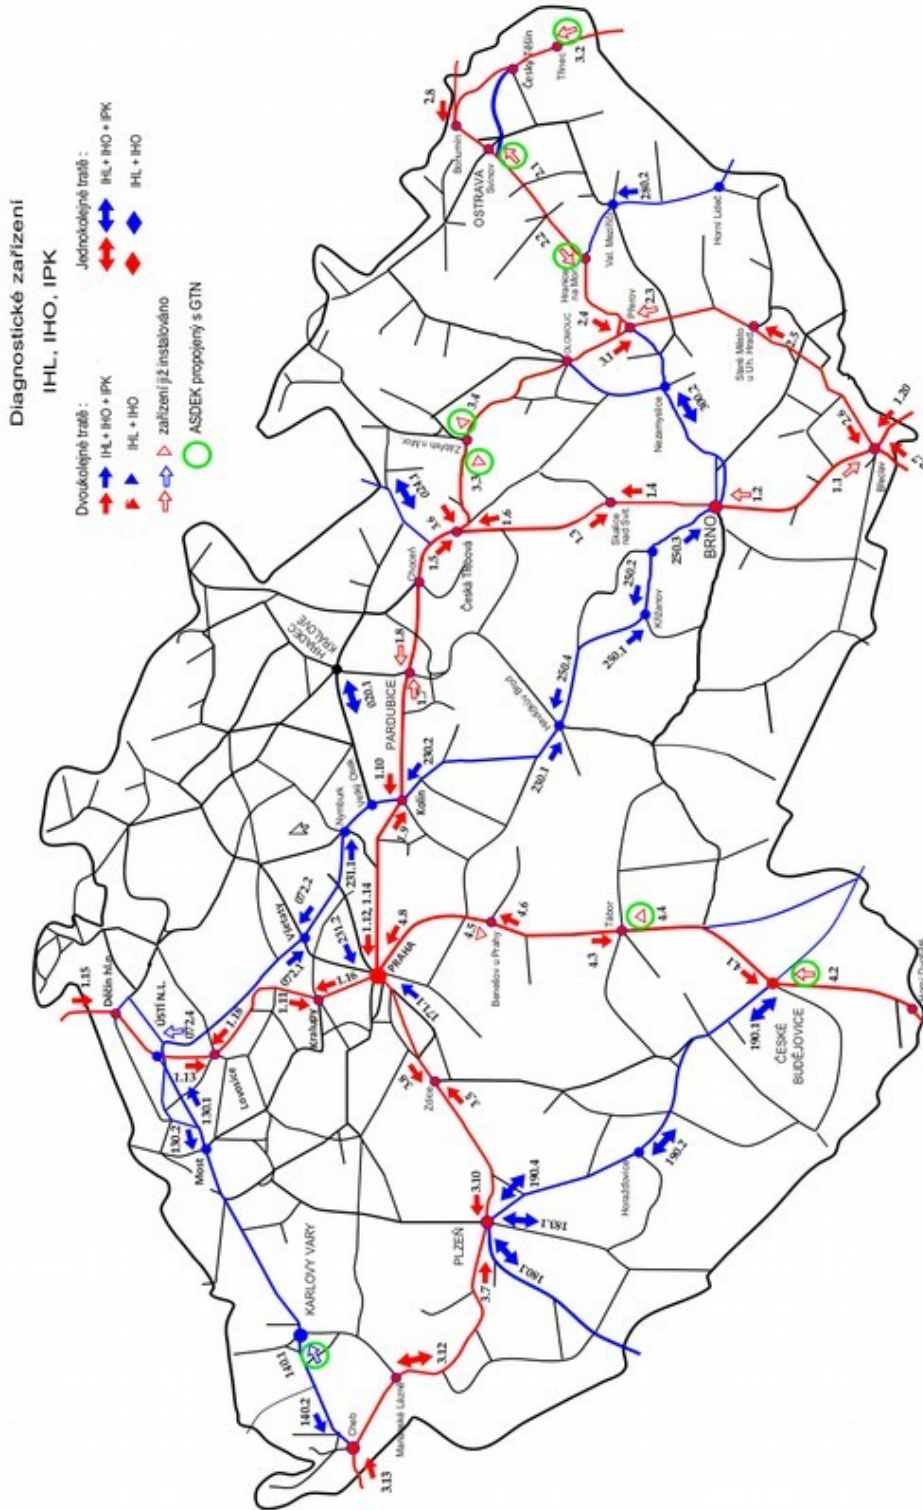
Obr. č. 12: Konceptce SŽDC na rozmístění diagnostických zařízení závad jedoucích DV typu ASDEK

- urychlit instalaci nových diagnostických zařízení závad na jedoucích kolejových vozidlech v rozsahu podle Směrnice č. 36 – Koncepce diagnostiky závad jedoucích železničních kolejových vozidel, č. j. 40334/07-OP, schváleno generálním ředitelem SŽDC dne 18. 4. 2008, účinnost od 1. 5. 2008. Přednostně umísťovat tato diagnostická zařízení na tratích vybavených DOZ;
- upravit znění článků č. 3773 a 3774 svého vnitřního předpisu SŽDC D1 (případně doplnit předpis dalšími články) tak, aby byly jednoznačně stanoveny technologické postupy osob podílejících se na řízení drážní dopravy při zjištění závady na vlaku bezprostředně ohrožující provozování dráhy a drážní dopravy.
