**Drážní inspekce**  
The Rail Safety Inspection Office

## **Zpráva o výsledcích šetření příčin a okolností vzniku mimořádné události**

Vykolejení nákladního vlaku Pn 166283 na lomu jazyka výhybky č. 75  
a následná srážka s železným pilířem lávky a trakční podpěrou na dráze  
železniční celostátní, v železniční stanici Pardubice hl. n.

Derailment of freight train No. 166283 during movement through damaged  
switch No. 75 and consequent collision with infrastructure component  
at Pardubice hl. n. station

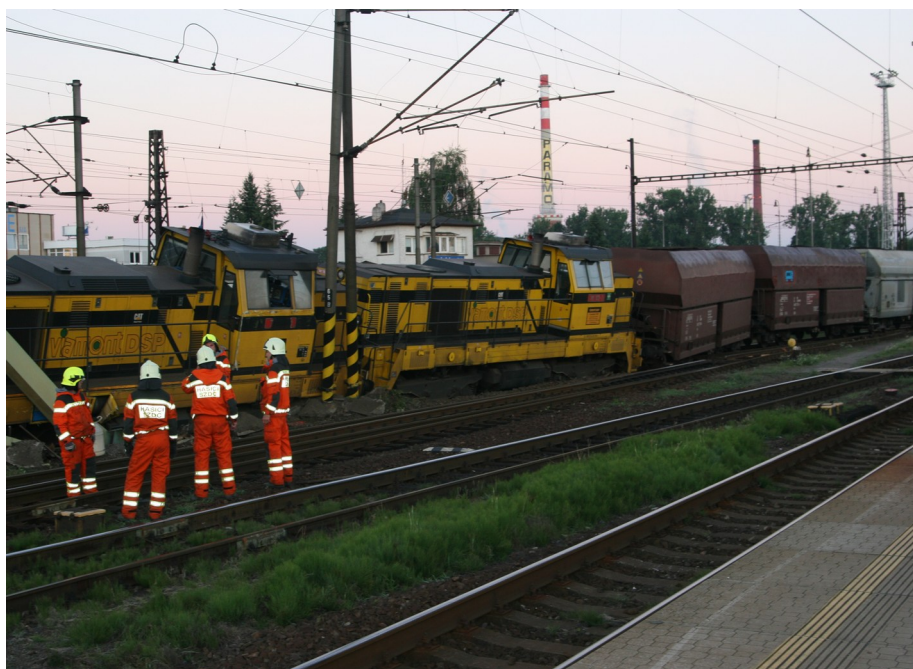
Obr. č. 1: Místo zastavení vlaku po MU

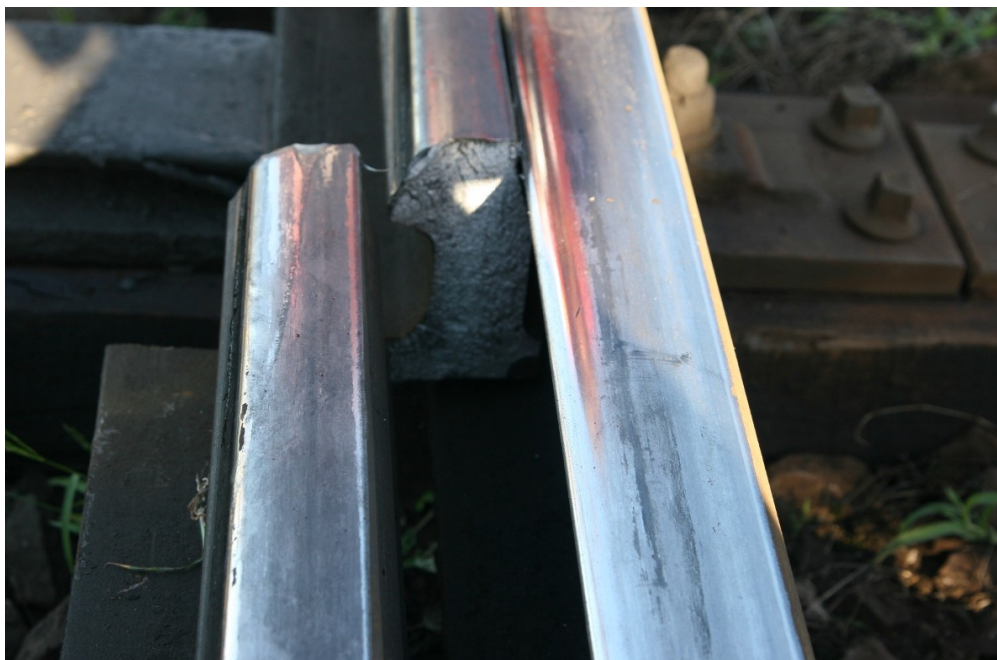
- došlo k lomu levého ohnutého jazyka ve vzdálenosti 3,84 m od hrotu, mezi kluznými stoličkami;
- na jazyku v místě lomu byly stopy po naražení okolky kol. První stopa po naražení byla na levé boční straně v úrovni temene hlavy jazyka, druhá stopa byla po naražení a vyjetí okolku kola na temeno hlavy jazyka, kde dále pokračovala stopa po jízdě okolku po temeni hlavy jazyka do vzdálenosti 20 cm, kde byla stopa po

Na lomu se nacházely dvě navzájem protilehlé oblasti iniciace porušení. První oblast iniciace se nacházela v přechodu mezi temenem a boční stranou jazyka, v oblasti paty jazyka se nacházela iniciace staršího původu. Který z uvedených mechanismů měl na porušení jazyka rozhodující vliv, nelze stanovit, protože souvislá necelistvost v oblasti přechodu mezi temenem a boční pojezdovou stranou jazyka, která místy propojovala povrchové nedokonalosti charakteru vydrolení a odlupování materiálu, byla prakticky viditelná až po očištění jazyka, a proto nebylo možné toto poškození při běžných kontrolách a pravidelných obchůzkách zjistit.

- únavovou trhlinou staršího původu v oblasti paty jazyka;
- povrchovými nedokonalostmi (vydroleniny a odlupování materiálu) a necelistvostí (souvislou trhlinou) v oblasti výrazně plasticky deformovaného pásma pod povrchem pojezdové plochy jazyka;
- křehkou fází na povrchu v oblasti pojezdové plochy způsobenou samotným provozováním;
- přerozdělením pnutí v podpovrchových oblastech cyklického dynamického namáhání.

Obr. č. 3: Lom jazyka výhybky č. 75

- do konce měsíce dubna 2014 vykonat mimořádnou důkladnou kontrolu všech jazyků výhybek, zaměřenou na vydroleniny a odlupování materiálu na pojížděných plochách jazyků;
- stanovit opatření k okamžitému zajištění bezpečnosti v případě zjištění výše uvedených vad;
- dále průběžně sledovat a v rámci kontrolní činnosti věnovat zvýšenou pozornost technickému stavu pojížděných ploch jazyků;
- v rámci rozvoje nejmodernějších defektoskopických metod neprodleně prověřit, resp. vyhodnotit veškeré dostupné defektoskopické metody, kterými je možno zjistit skryté vady v oblasti paty jazyka výhybky, a tu nejúčinnější metodu následně aplikovat v rámci své kontrolní činnosti.

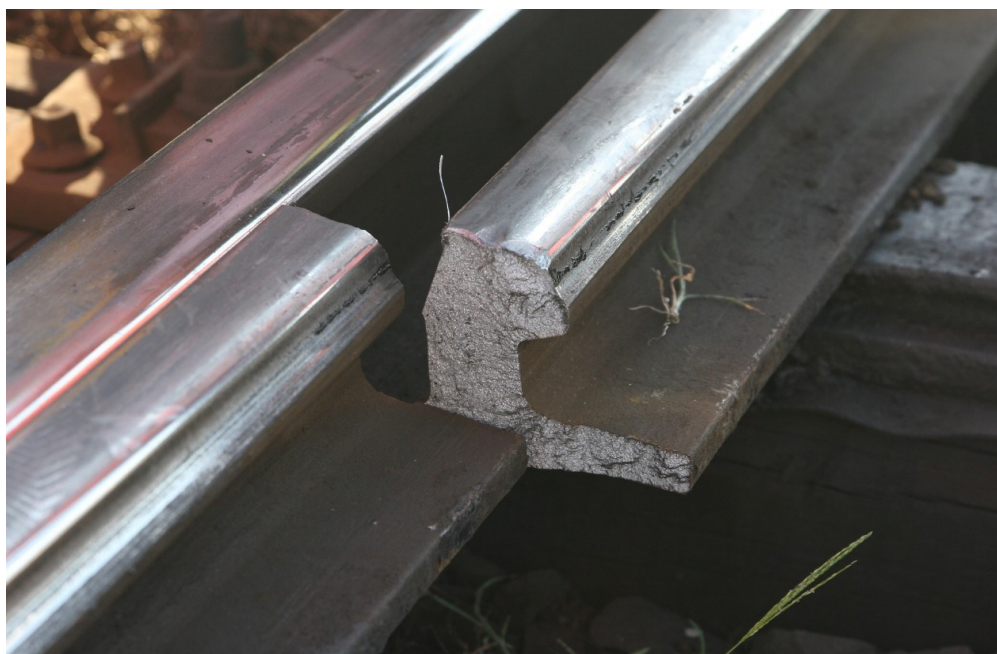
- *na makroleptech obou vzorků je v oblasti přechodu mezi temenem a boční pojízdovou stranou jazyka patrná necelistvost délky 4,9 mm zasahující do hloubky 1,6 mm. Na vzorku je navíc patrné vydrolení materiálu z povrchu jazyka do hloubky 0,6 mm. Samotná makrostruktura v oblasti pojížděné plochy jeví výrazné známky plastické deformace, v oblasti nepojížděné boční plochy (plocha přiléhající k opornici) došlo vlivem deformace až ke změně geometrie profilu jazyka;*

- *necelistvosti v oblasti přechodu mezi temenem a boční pojízdovou stranou jazyka vesměs kopírují průběh vláken na hranici plasticky deformované oblasti, jsou vyplněny korozními zplodinami a místy se dále větví. V blízkosti těchto necelistvostí pak byl v deformované oblasti zjištěn výskyt dalších povrchových nedokonalostí charakteru přeložek a převalků. Ty jsou často doprovázeny výskytem tzv. „deformačního martensitu“, který se místy drolí nebo je zatlačen do materiálu jazyka;*

Obr. č. 4: Lom jazyka výhybky č. 75

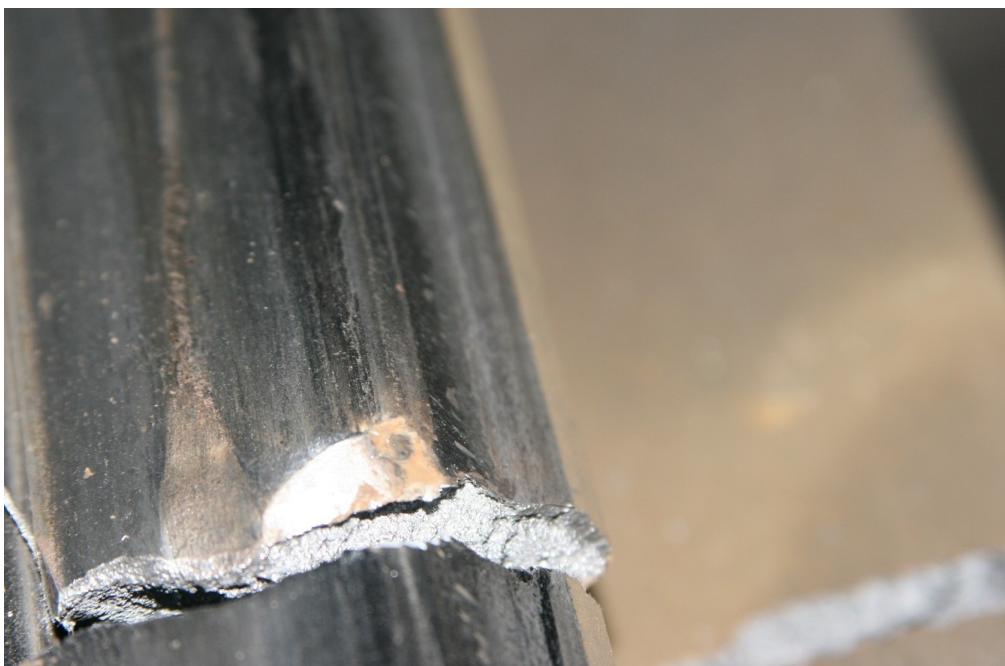
sjetí okolku z jazyka vpravo. Třetí stopa po naražení byla na pravé boční pojízdné straně 15 mm pod úrovní temene hlavy jazyka;

Obr. č. 5: Stopy po naražení okolků DV

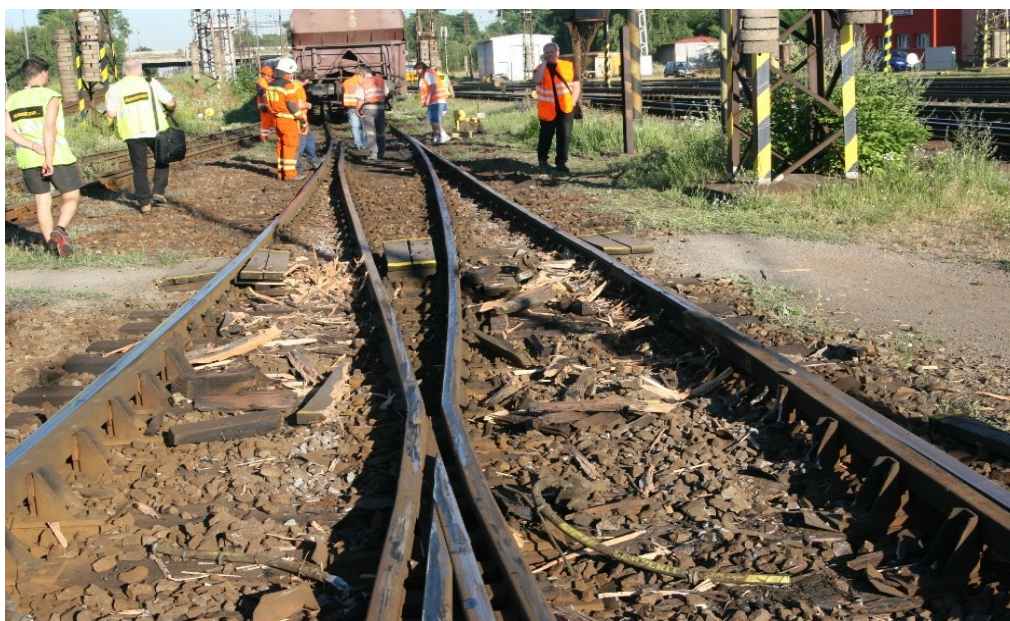
- u výhybky č. 75 a za srdcovkou došlo vlivem vykolejení k posunu (30 cm) kolejiště u větve na staniční kolej č. 13 (v přímém směru) směrem vpravo a mechanickému poškození obou kolejnicových pásů;

- u větve ve směru na staniční kolej č. 15 (vedlejším směrem doprava) došlo vlivem vykolejení k posunu koleje směrem vlevo a mechanickému poškození obou kolejnicových pásů;

Obr. č. 6: Pohled na kolejiště po MU
