The Rail Safety Inspection Office

Investigation Report of Railway Accident

Collision of an auxiliary shunting rolling stock with stuck freight train No. 47850 between Petrovice u Karviné station and Odbočka Závada branch

č. j.: 6-3588/2014/DI

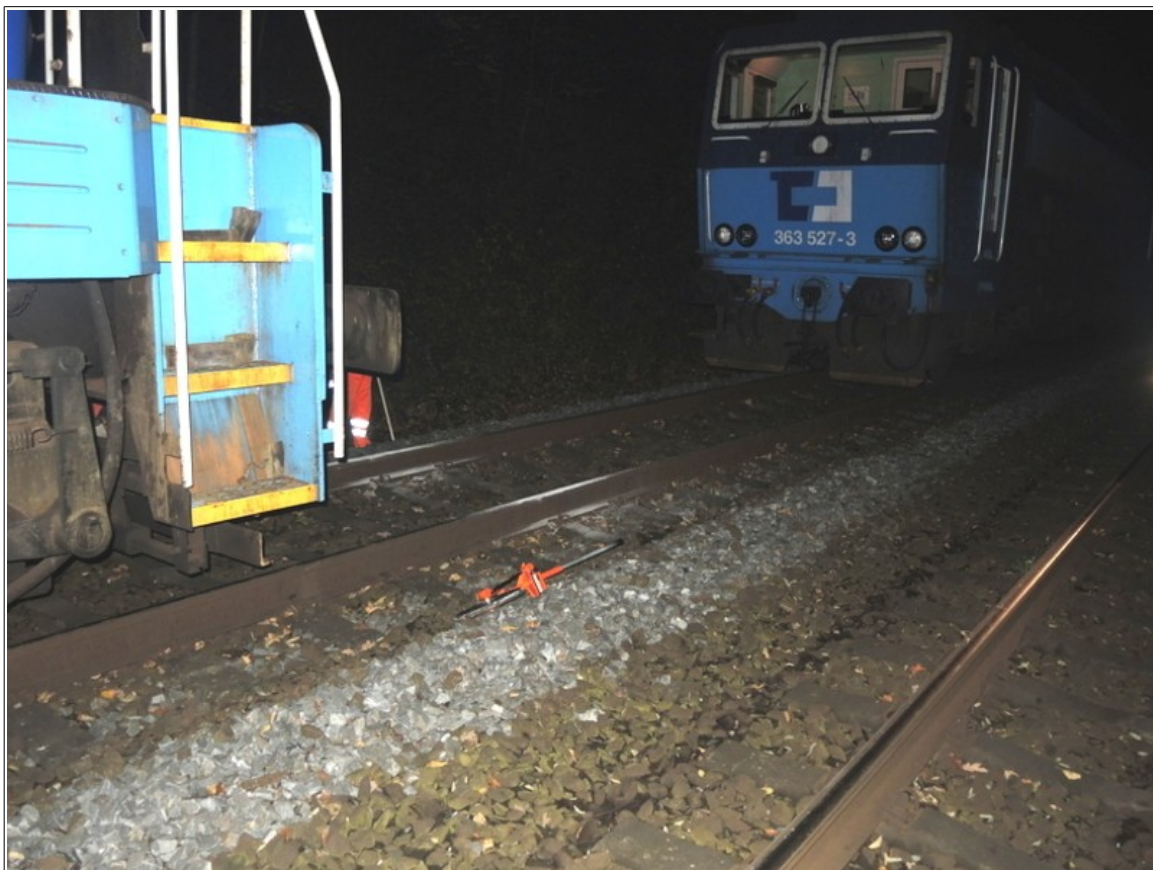
Obr. č. 1: *Vzájemná poloha HDV CZ-ODOS 92 54 2 771 170-8 (PMD) a HDV CZ-ČDC 91 54 7 363 527-3 (vlak Pn 47850) v konečném postavení po MU na 1. TK Petrovice u Karviné – Odb. Závada, v km 289,100, resp. 289,094.*

- čelo PMD tvořeného samostatným HDV 771.170-8 jedoucím krátkým představkem vpřed se nacházelo v místě srážky DV, tzn. na 1. TK Petrovice u Karviné – Odb. Závada v km 289,100;
- PMD odjelo pro uvázlý vlak z 5. SK žst. Petrovice u Karviné, km 290,815;
- temena obou kolejnic 1. TK byla do km 289,364 mokrá bez výskytu zjevných nečistot. Od km 289,364 do km 289,100, tzn. do místa vzniku MU, byla temena

- čelo HDV CZ-ČDC 91 54 7 363 527-3 (dále také 363.527-3) vlaku Pn 47850 se po srážce nacházelo v km 289,0946. Celý vlak byl dynamikou nehodového děje posunut o 6,4 m vzad;
- konec vlaku Pn 47850 se nacházel v km 288,780;
- vlak Pn 47850 byl v době ohledání zabrzděn samočinnou průběžnou tlakovou brzdou;
- na kapotě dlouhého představku HDV PMD vypadlé levé zadní dveře přístupu k chladícím článkům a na kapotě krátkého představku zjištěno její vychýlení ve směru jízdy PMD;

- DV vlaku Pn 47850 nejevila zjevná poškození. Na narážecím ústrojí (náraznících) TDV byly zjištěny stopy po velmi silném stlačení nárazníků;
- při MU nedošlo k vykolejení DV, úniku provozních kapalin HDV 771.170-8 a ani k poškození či úniku látek RID ložených v TDV vlaku Pn 47850.

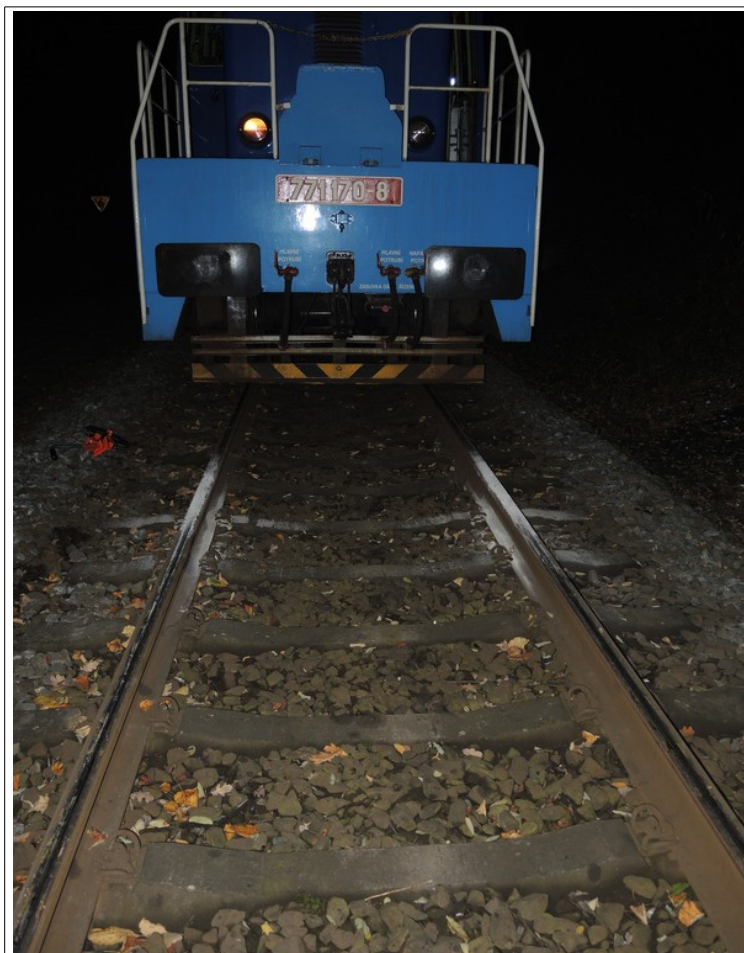
obou kolejnic znečištěna směsí prachu a rozježděného listí, opadaného z okolních listnatých stromů. Za místem vzniku MU od km 289,0985 do km 289,0971 byla temena kolejnic, mimo směsi prachu a rozježděného listí, opadaného z okolních listnatých stromů, znečištěná také pískem, vysypaným z pískovacího zařízení HDV vlaku Pn 47850. Ten strojvedoucí vlaku použil v průběhu neúspěšných opakovaných pokusů uvést vlak do pohybu;

Obr. č. 2: Písek na temenech kolejnic 1. TK mezi km 289,0985 a 289,0971, který použil strojvedoucí vlaku Pn 47850 při opakovaných neúspěšných pokusech uvést stojící vlak do pohybu.

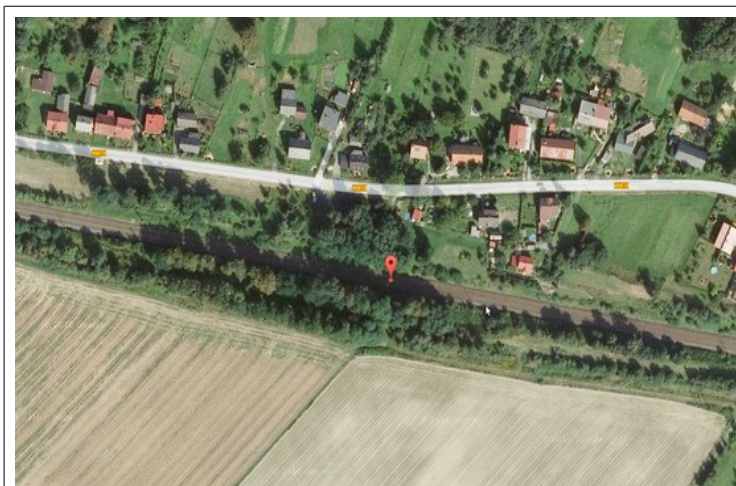
Dvojkolejná elektrifikovaná dráha v úseku mezi žst. Petrovice u Karviné a Odb. Závada je vedena na zemním tělese v náspu a částečně v zářezu. Mezi km 288,920 a 289,380 jsou oba svahy v zářezu, hlubokém max. 8,4 m, porostlém náletovými křovinami a dřevinami tvořenými vzrostlými listnatými stromy (viz bod 2.4.1 této ZZ).

Obr. č. 3: Místo vzniku MU – ze snímku je dobře patrné, že TK jsou vedeny v zářezu a svahy přiléhající k trati jsou porostlé bujnou vegetací.

Geografické údaje: v místě MU jsou TK vedeny v oboustranném zářezu (viz bod 2.2.3 této ZZ). Terén přiléhající k TK je porostlý náletovými křovinami a dřevinami tvořenými převážně vzrostlými listnatými stromy. Vzhledem k charakteru takového porostu lze v období podzimu, kdy nastává opad listů následovaný vegetačním klidem, předpokládat zhoršené adhezní podmínky, zapříčiněné spadem opadaného listí na pojížděnou část (temeno) TK.

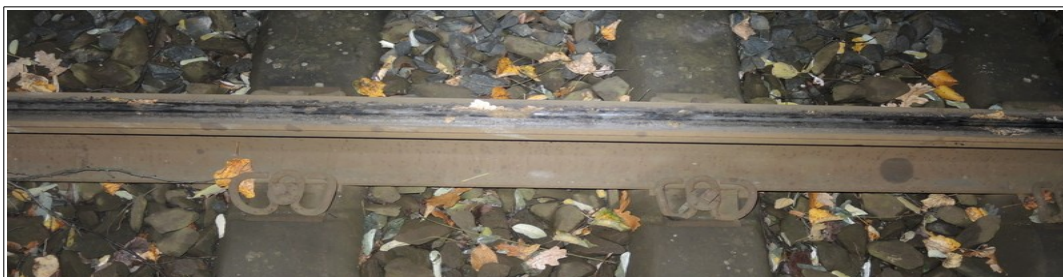
- při brzdění PMD se vlivem nepříznivého součinitele adheze mezi koly HDV a temeny pojížděných kolejnic 1. TK kola zablokovala a HDV jelo následně smykem. Pískovací zařízení nepoužil, protože pískovací zařízení chtěl aktivovat prostřednictvím tlačítka pískování na ovládacím pultu pomocného stanoviště HDV, které však na pultu tohoto stanoviště není instalováno. Vzhledem k nastalé stresové situaci, kdy HDV jedoucí smykem již neměl pod kontrolou, si

Obr. č. 4: Spadaným listím znečištěné temeno kolejnice 1. TK v km 289,140.

V průběhu nehodového děje došlo během brzdícího účinku přímočinné tlakové brzdy HDV 771.170-8 ke smyku kol. Situace, kdy HDV jedoucí smykem již neměl strojvedoucí pod kontrolou, měla zjevně za následek vystavení jeho organismu mimořádným podmínkám (stres). To se projevilo snahou aktivovat činnost pískovacího zařízení prostřednictvím tlačítka pískování na ovládacím pultu pomocného stanoviště, ze kterého jízdu HDV řídil. Neuvědomil si skutečnost, že při řízení HDV řady 771 z pomocného stanoviště lze funkci pískování aktivovat pouze pedálem nožního ovládacího pískování, protože tlačítka pískování na ovládacím pultu pomocného stanoviště není nainstalováno. Vzhledem k časové tísní a stresu strojvedoucí pro zvýšení součinitele adheze při jízdě HDV smykem pískovací zařízení nepoužil.

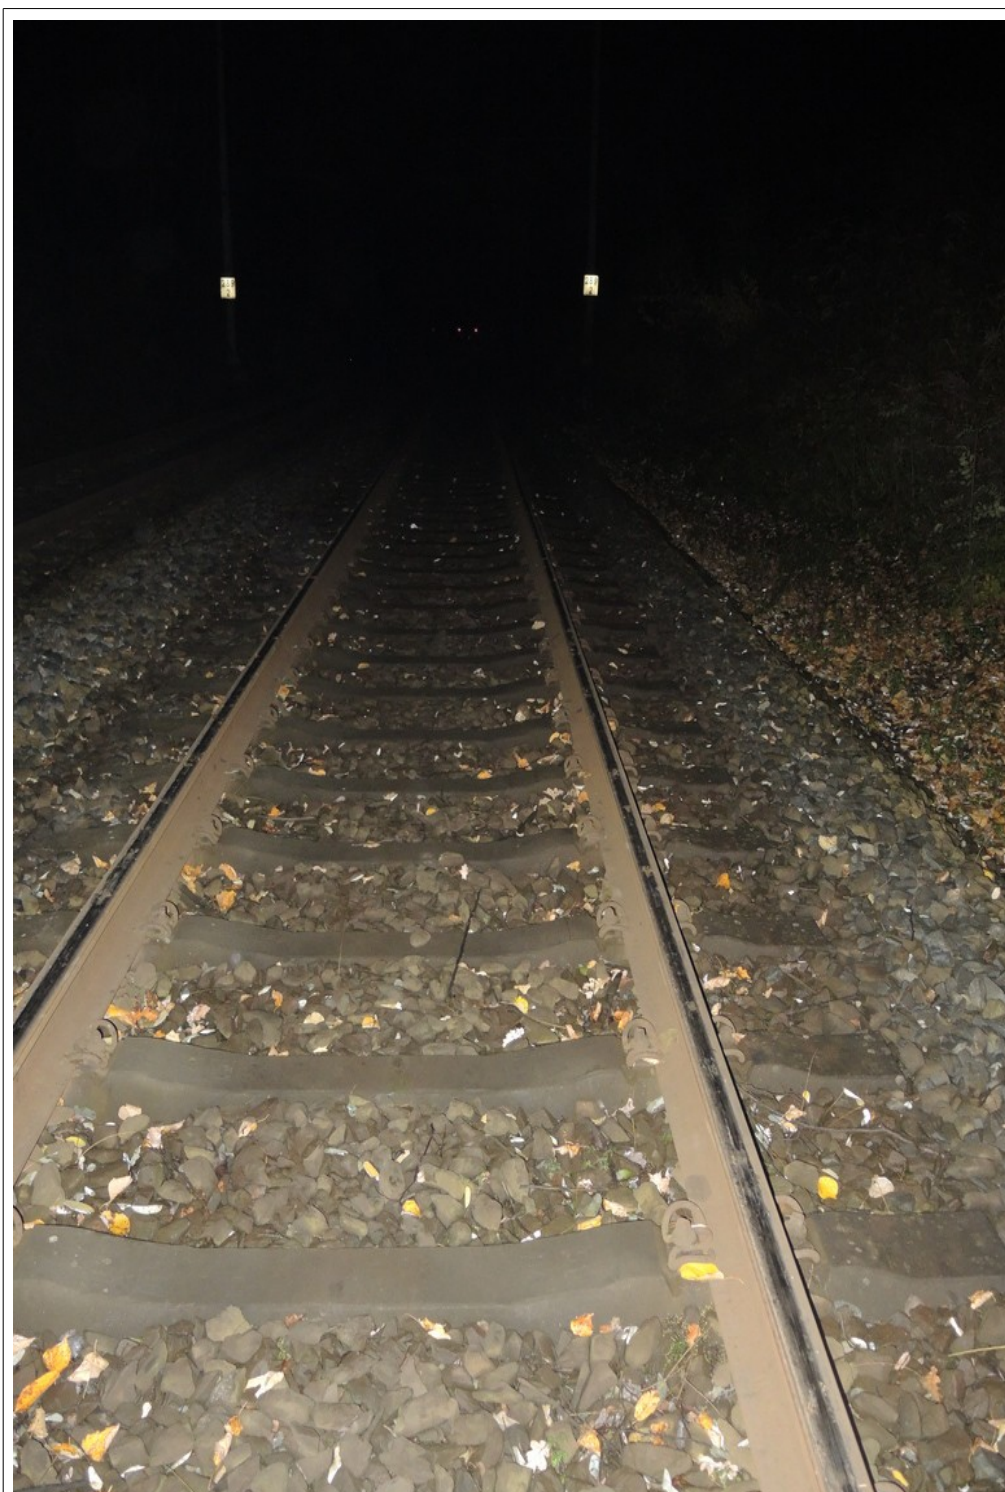
- nesledování nepřenositelných návěstidel (staničnicků) osobou řídící hnací drážní vozidlo posunu mezi dopravkami, které návěstí kilometrickou a hektometrickou polohu místa na trati, a nevyhodnocování údajů na nich návěstěných ve vztahu k jednoznačnému a srozumitelnému pokynu daného obsahem písemného rozkazu, jímž byla jízda posunu mezi dopravkami povolena pouze do km 289,200.

Strojvedoucí samostatně jedoucího HDV v km 289,200 jízdu PMD neukončil, nevyžádal si od výpravčího pokyny pro další jízdu k čelu uvázlého vlaku a bezpečně před HDV uvázlého vlaku Pn 47850, ohrožujícím jeho nedovolenou jízdu, nezastavil a narazil do něj.

Obr. č. 5: Viditelnost nepřenositelných návěstidel (staničnicků) s návěstí „Kilometrická poloha“, které informují o poloze (kilometrické a hektometrické) místa na trati, konkrétně o km 289,200.

- přehodnotit technologický postup jízdy posunu mezi dopravkami uskutečněného pro vlak, který z důvodu zhoršených adhezních podmínek uvázl na trati, kdy je jízda posunu mezi dopravkami realizována ve směru spádu pojížděné koleje proti uváznému vlaku, stanovený vnitřním předpisem o provozování dráhy, zejména ve vztahu k nejvyšší dovolené rychlosti jízdy posunu mezi dopravkami v úseku posledních 1 000 metrů před místem uváznutí tak, aby tyto postupy byly pro eliminaci vzniku a následků obdobných mimořádných událostí ještě více zpřísněny. V případech, kdy není místo uváznutí vlaku známo, zpřísnění postupů aplikovat již od úrovně hlavního (vjezdového) návěstidla pro opačný směr jízdy.
