## **Závěrečná zpráva o výsledcích šetření mimořádné události**

Střetnutí vlaku Os 8409 s kolovým traktorem na železničním přejezdu P483 mezi železničními stanicemi Putim a Písek

### **Accident and incident investigation report**

Collision of the regional passenger train No. 8409 with a tractor with a trailer at the level crossing No. P483 between Putim and Písek stations

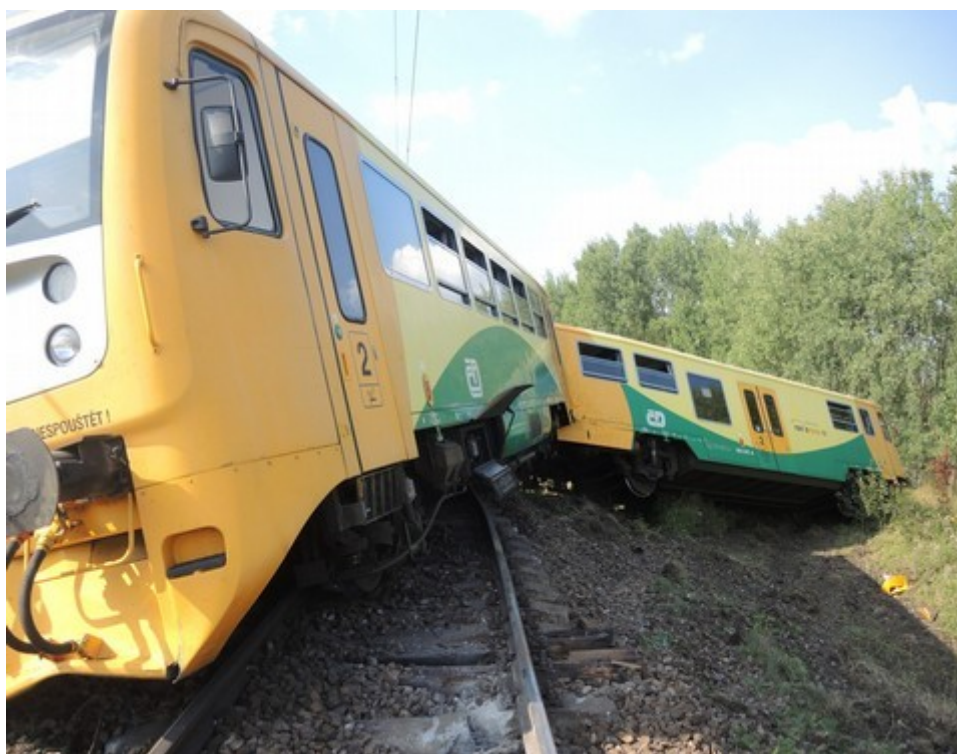
Obr. č. 1: Pohled na vykolejený vlak po vzniku MU

- vlak Os 8409 byl vykolejen všemi nápravami, první DV zůstalo stát šikmo nakloněné na náspu trati, druhé DV stálo vykolejené na železničním svršku (bod „0“

- v km 10,934);
- sestavení vlaku (ve směru jízdy): CZ-ČD 95 54 5 914 147-4 a CZ-ČD 95 54 5 814 147-5;
- čelo vlaku zůstalo stát v km 10,985, tj. 51 m za ŽP P483;
- vlak byl označen předepsanými návěstmi;
- došlo ke značnému poškození obou DV.

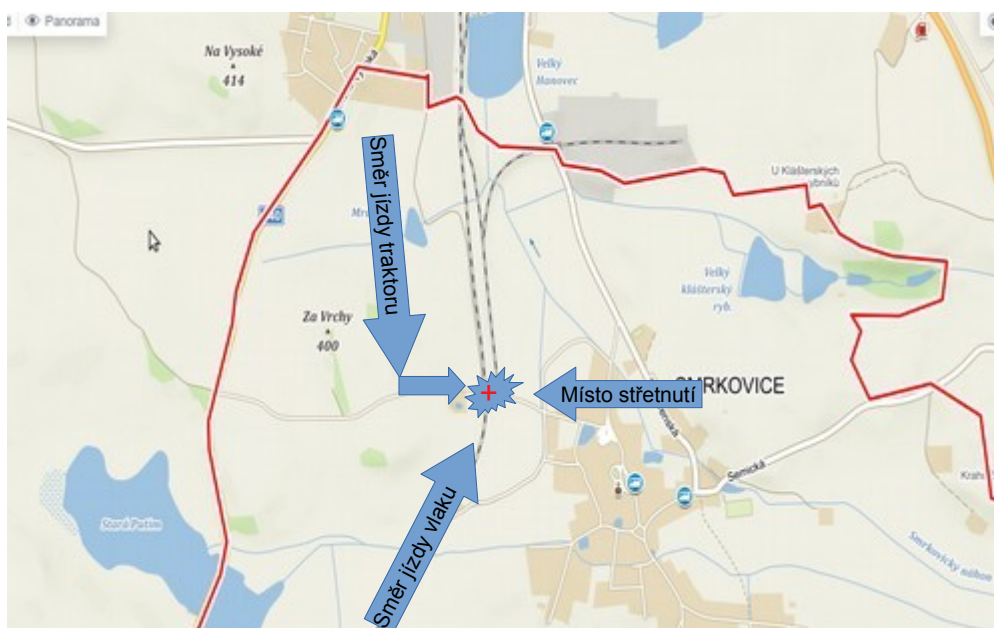
pozemní komunikaci skupiny C č. 62, po které přijel z levé strany k ŽP. Zde zastavil v nebezpečném pásmu přejezdu tak, že přední část zasahoval do průjezdného průřezu traťové koleje. Následkem střetnutí byl kolový traktor natlačen do odvodňovacího propustku pod tratí, ve kterém zůstal převrácen a zaklíněn. Osobní vlak vykolejil všemi nápravami. První vykolejené DV zůstalo stát vykolejené, šikmo nakloněné na náspu železniční tratě. Druhé vykolejené DV zůstalo vykolejené na železničním svršku. K roztržení vlaku nedošlo.

Obr. č. 2: Schéma místa vzniku MU

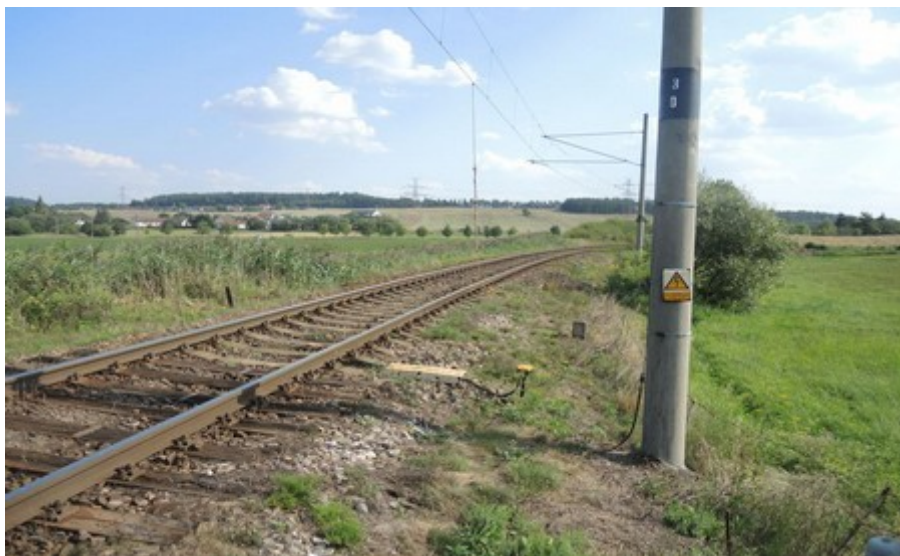
- PZZ je vybaveno pozitivním signálem, délka rozhledu Dz pro řidiče silničního vozidla ze směru jízdy KT (při výjezdu z účelové komunikace – polní cesty na místní pozemní komunikaci před železničním přejezdem) byla 20 m, z opačného směru jízdy silničních vozidel (místní pozemní komunikace skupiny C č. 62) 35 m;

poruchy nebo vypnutí PZZ ve směru jízdy KT a jízdy vlaku Os 8409 byla 58 m;

Obr. č. 3: Rozhledová délka ve směru jízdy kolového traktoru a proti směru jízdy vlaku Os 8409

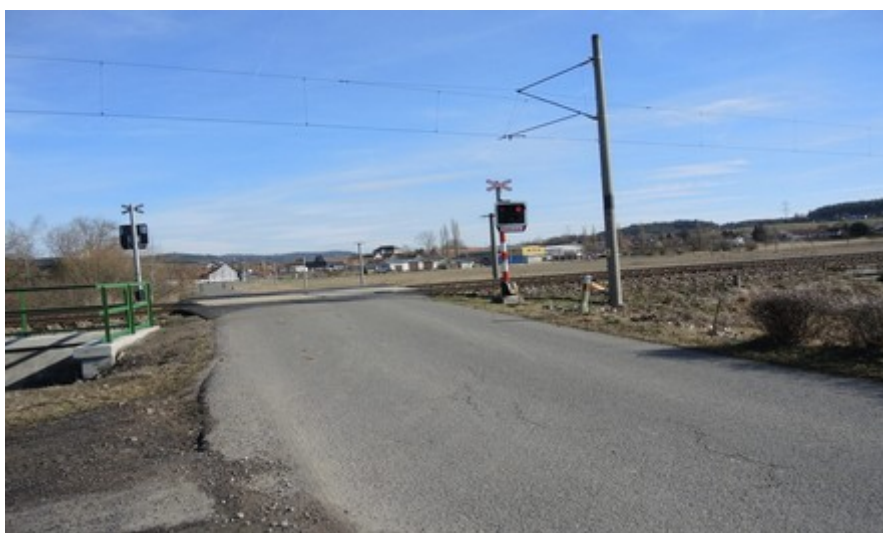
- na vzdálenost 80 m, 160 m a 240 m od ŽP byly umístěny dopravní značky A 31a, A 31b, A 31c („Návěstní deska“), ve vzdálenosti 240 m od ŽP byla umístěna dopravní značka A 30 („Železniční přejezd bez závor“);
- symboly vodorovného dopravního značení, kterými jsou příčná čára souvislá č. V 5 (tzv. stopčára), psychologická brzda č. V 18 a symbol výstražného kříže na vozovce (vodorovný symbol dopravní značky č. A 32) nebyly na ŽP použity;
- výstražný kříž, světelná skříň výstražníku a výstraha PZZ dávaná dvěma červenými střídavě přerušovanými světly byly ze směru jízdy kolového traktoru po polní cestě viditelné na vzdálenost 60 m;

Obr. č. 4: Viditelnost výstražníku, délka rozhledu pro řidiče kolového traktoru z polní cesty

Dopravní značení bylo v souladu s příslušnými předpisy pro provoz na pozemních komunikacích. Dopravní značky byly v době ohledání bezprostředně po vzniku MU nepoškozené a dobře viditelné. Výstražný kříž a světelná skříň výstražníku byly při jízdě kolového traktoru po polní cestě viditelné na vzdálenost 60 m.

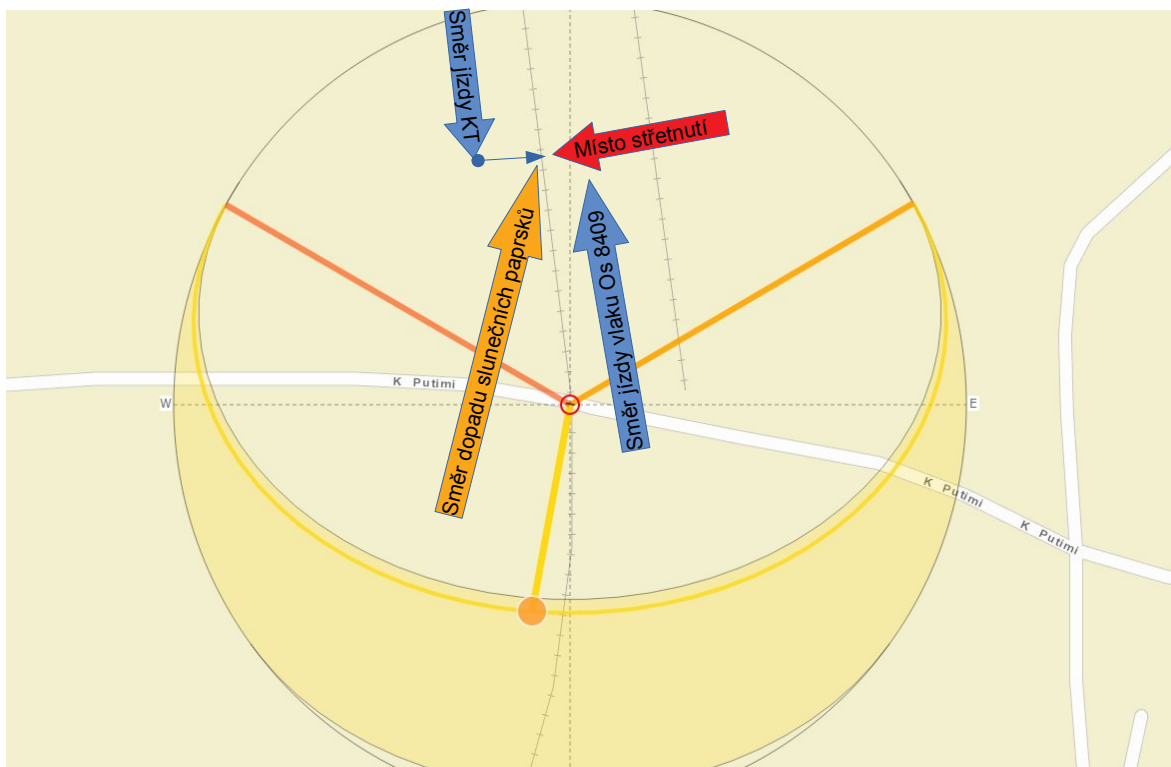
DI prověřovala možnost oslnění řidiče kolového traktoru sluncem. Vzhledem ke směru jízdy kolového traktoru a orientace ŽP bylo možné oslnění řidiče vyloučeno. Po dobu jízdy k ŽP P483 po polní cestě směřovaly sice sluneční paprsky kolmo proti kolovému traktoru jedoucímu po polní cestě vedoucí souběžně s tratí, ale po odbočení kolového traktoru na místní pozemní komunikaci skupiny C č. 62 vedoucí k ŽP P483 směřovaly sluneční paprsky z pravé strany k řidiči kolového traktoru pod úhlem  $85^\circ - 90^\circ$  (viz obr. č. 5).

Obr. č. 5: Poloha slunce v době vzniku MU
